PROPOSTA METODOLÓGICA PARA O PROJETO DE SISTEMAS DE
FECHAMENTO EM ALVENARIA PARA EDIFÍCIOS INSTITUCIONAIS EM
ESTRUTURA DE AÇO

Dissertação apresentada à Universidade Federal de Viçosa, como parte das exigências do Programa de Pós-Graduação em Engenharia Civil, para obtenção do título de *Magister Scientiae*.

VIÇOSA
MINAS GERAIS - BRASIL
2010

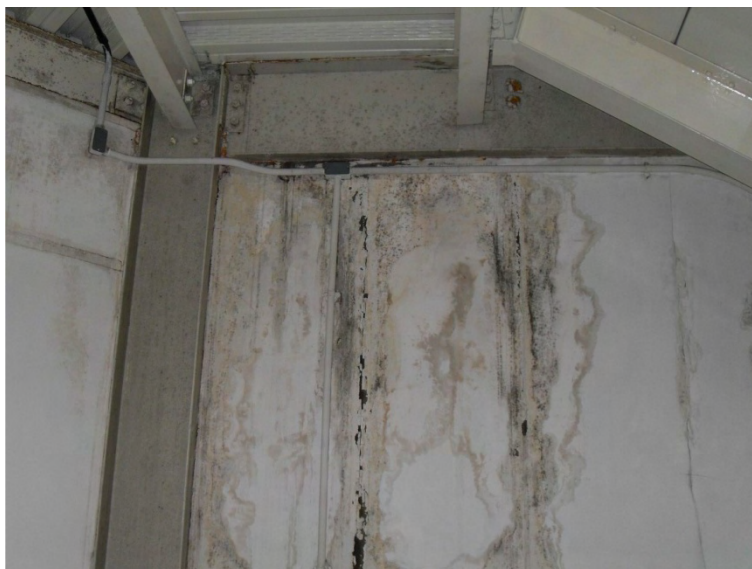
maiores concentrações de fungos e mofos na parte interna das paredes das fachadas. Neste setor do edifício, a concentração de microorganismos é tal que inviabiliza a permanência de pessoas por um período prolongado. Nestas áreas notou-se um elevado índice de umidade e a ausência de ventilação, o que torna ainda mais evidente os efeitos percebidos pelos usuários. Na Figura 4.4 é mostrada uma manifestação patológica desta natureza encontrada em paredes internas distintas neste setor do edifício.

Figura 4.4 – Concentração de fungos e mofos em uma parede interna e a presença de umidade próxima ao sistema elétrico do edifício.

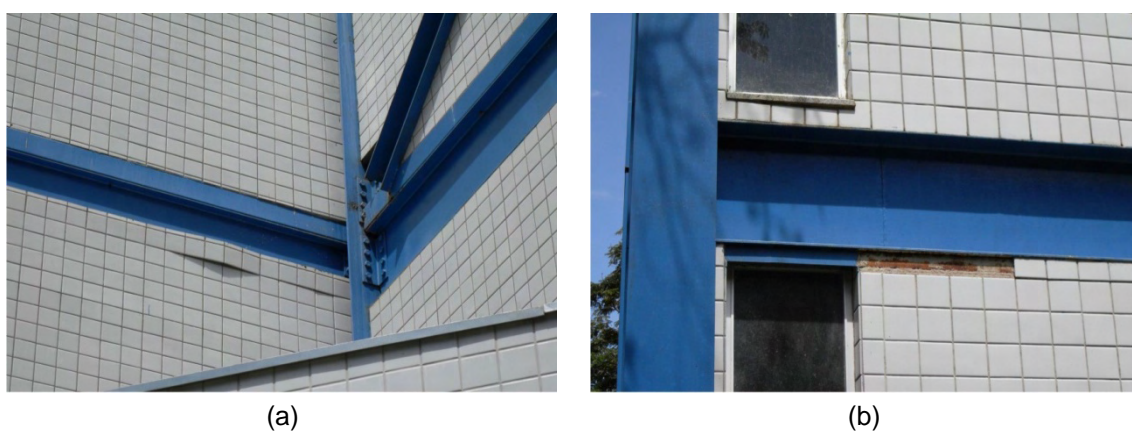
do edifício através das interfaces entre o fechamento vertical e a estrutura metálica. Conforme pode ser visto na Figura 4.5, o revestimento cerâmico da fachada foi aplicado sobre os painéis de fechamento vertical e estendido até a região sobre os perfis “U” formados a frio que promovem a desvinculação destes painéis com a estrutura. Em função da diferença de coeficiente de dilatação entre estes materiais, se produzem “estufamentos” e descolamentos do revestimento cerâmico. Com o “estufamento” do revestimento cerâmico a água fica retida nos espaços formados entre os painéis e o revestimento promovendo a propagação do descolamento e a infiltração de água para o interior do edifício.

Figura 4.5 – Manifestações patológicas na fachada: (a) “estufamento” do revestimento cerâmico; (b) descolamento do revestimento cerâmico aplicado sobre os elementos que promovem a desvinculação do fechamento vertical.

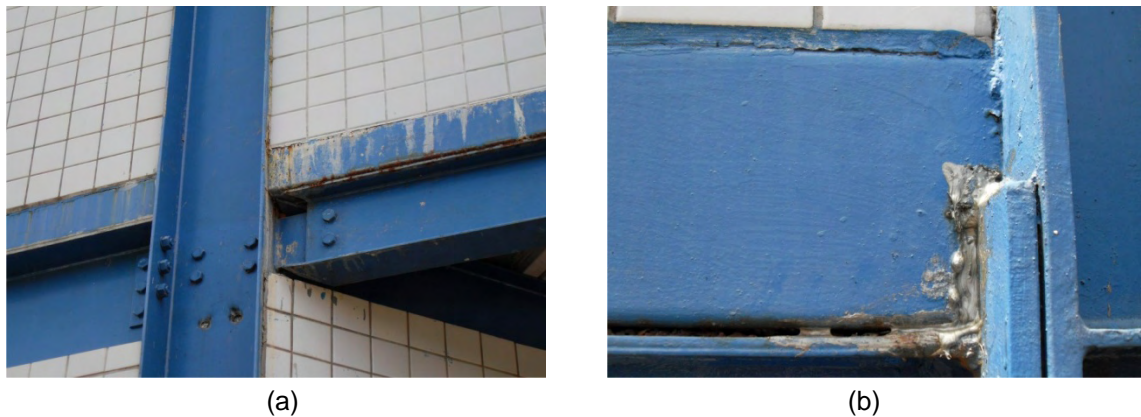
Figura 4.6 – Manifestações patológicas nos locais de aplicação do selante de poliuretano. (a) Corrosão e umidade nas chapas de arremate da laje mista; (b) detalhe de uma aplicação do selante de poliuretano.

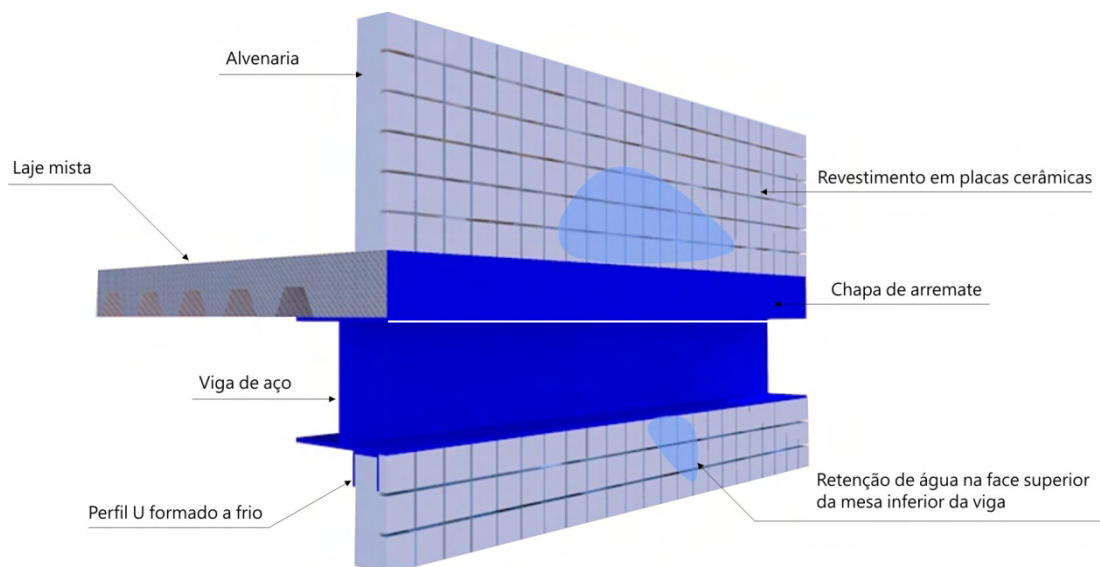
Na Figura 4.7 indicam-se as principais zonas de entrada de água no edifício através das paredes das fachadas, nas interfaces entre o fechamento vertical e a estrutura de aço.

Figura 4.7 – Principais zonas de entrada de água no edifício através dos fechamentos.

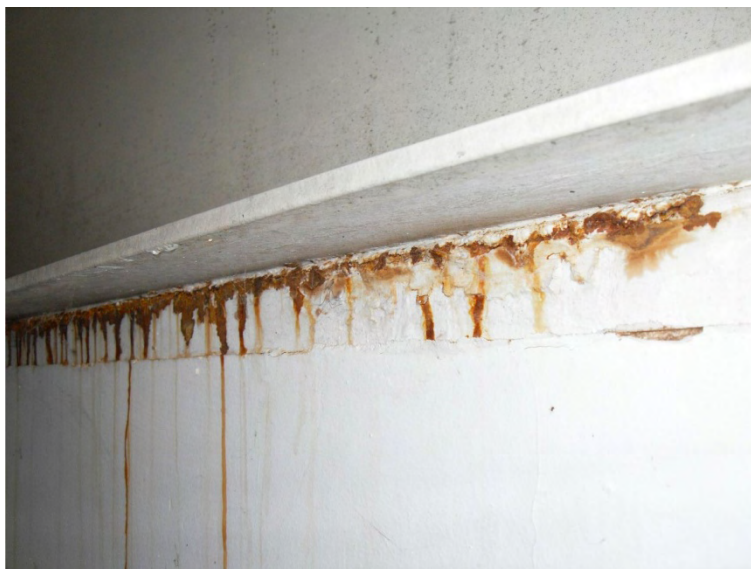
manchas nos elementos de aço, pode observar o caminho percorrido pela água desde a sua incidência na fachada até o seu empoçamento. A borda inferior dos arremates da laje mista e a face superior das mesas inferiores das vigas de aço são as regiões que apresentam maior grau de corrosão. Mesmo nas peças metálicas que receberam a aplicação de selante de poliuretano, observa-se elevada corrosão que produz escorrimento nestes elementos. (Figura 4.8)

Figura 4.8 – Corrosão e escorrimento na parte interna de elementos metálicos.

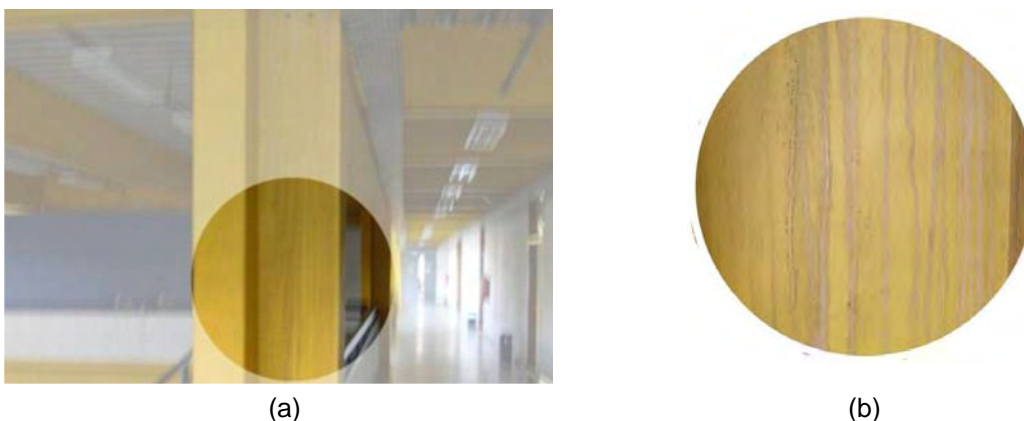
Figura 4.12 – (a) Pilar interno do Edifício do PVB; (b) detalhe ampliado mostrando o escorrimento na alma do pilar.

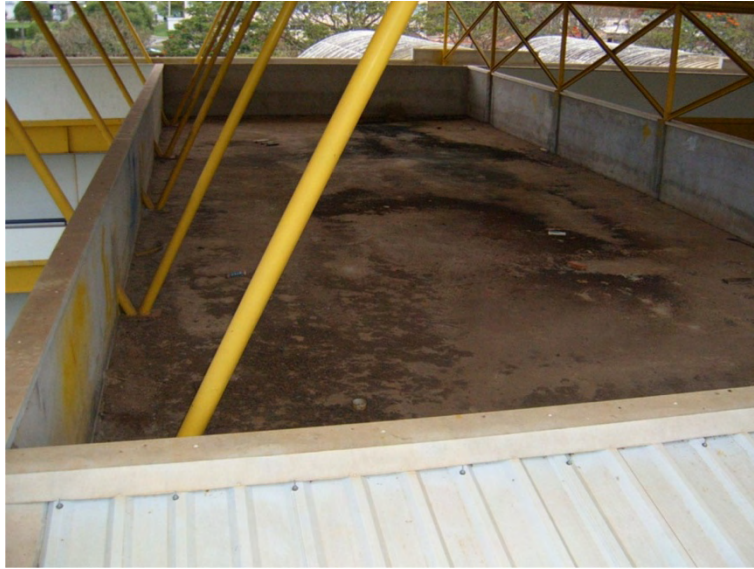
Figura 4.13 – Vestígios da retenção de água na laje abaixo da cobertura.

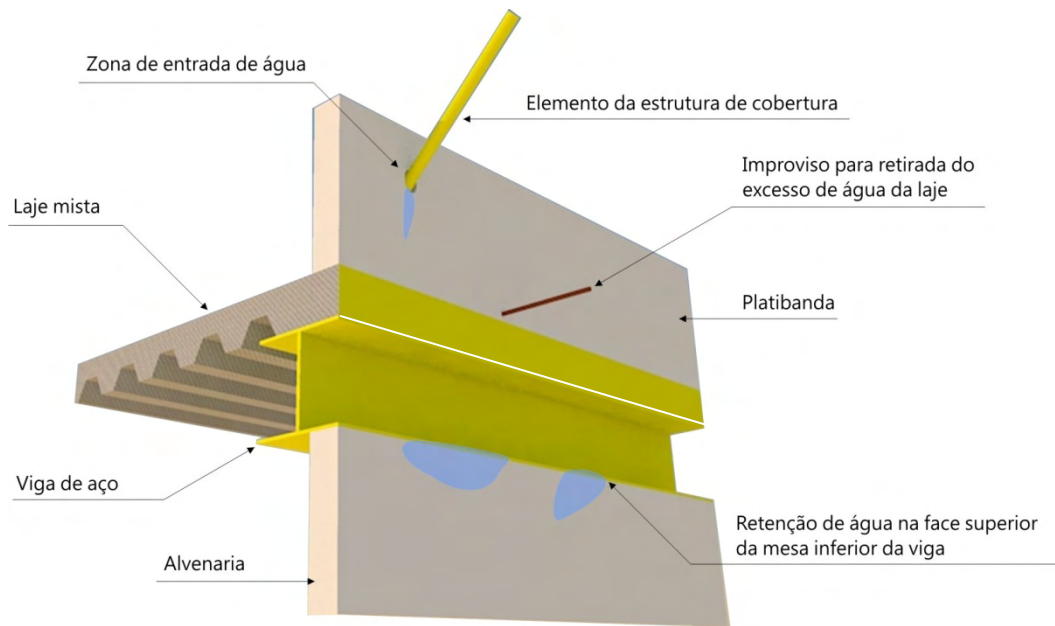
Figura 4.15 – Principais zonas de passagem da água para a superfície da laje.

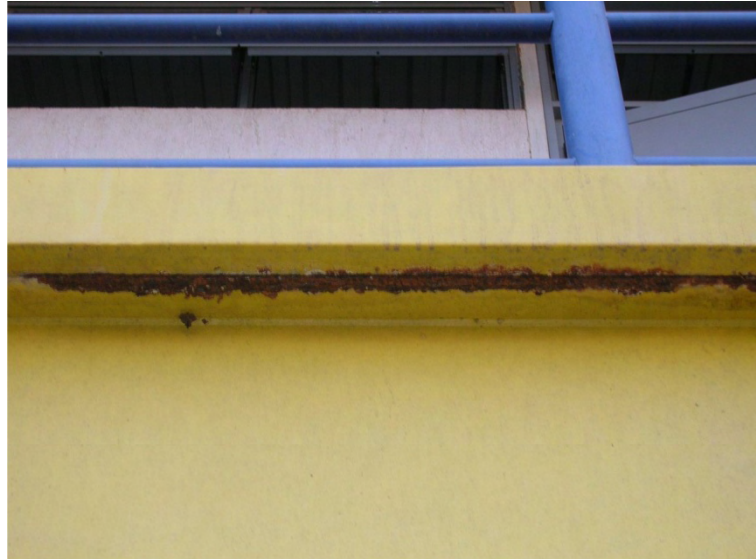
Figura 4.16 – Zona de corrosão entre a chapa de arremate da laje mista e a mesa superior da viga de aço.

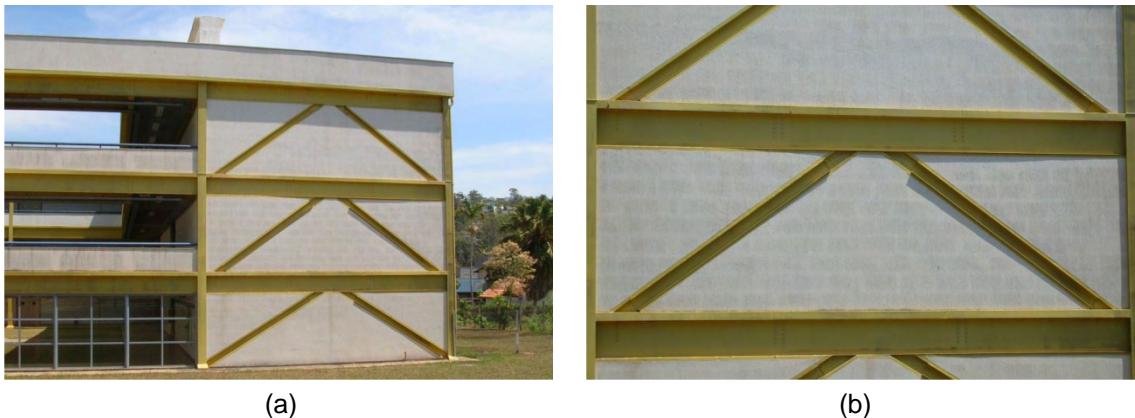
Figura 4.17 – Manifestações patológicas nas paredes da fachada: (a) aspecto geral da fachada; (b) detalhe da “radiografia” da alvenaria.

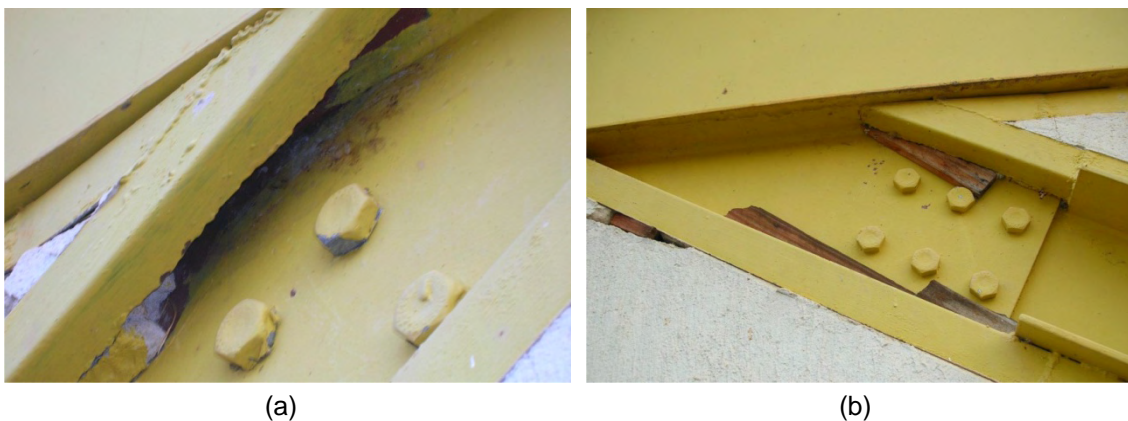
Figura 4.18 – Manifestações patológicas nos contraventamentos.
(a) Desprendimento de elementos de vedação; (b) detalhes de improvisos com madeira.

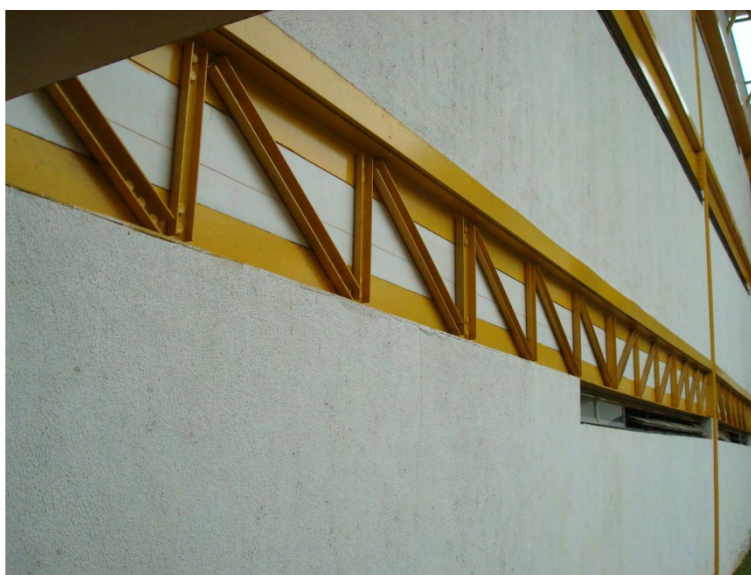
Figura 4.19 – Flecha observada nas treliças.

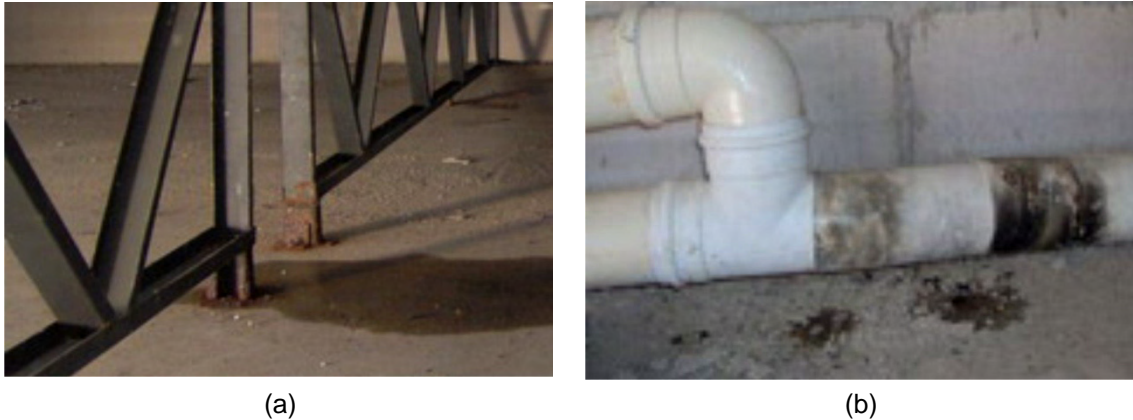
Figura 4.23 – Detalhes de execução da cobertura.
(a) calços sob a treliça metálica; (b) vazamento em um coletor horizontal de águas pluviais.

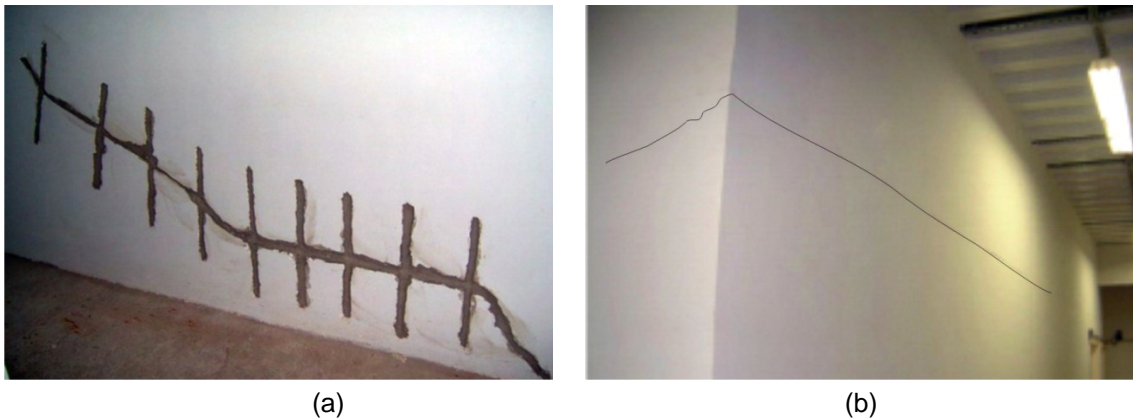
Figura 4.26 – Fissuras nas paredes internas do edifício.

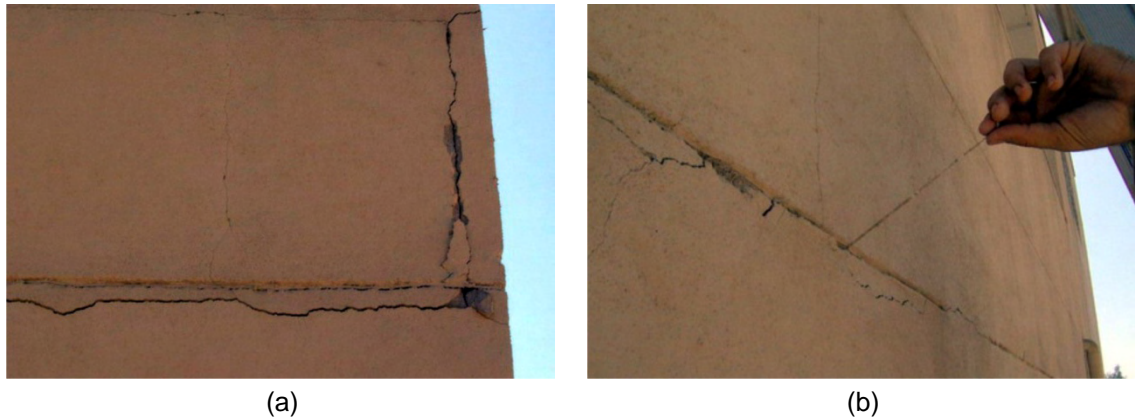
Figura 4.27 – Fissuras nas paredes externas do edifício.
 (a) Fissuração sistemática nas proximidades da junta de movimentação horizontal na região de colocação das placas de fibrocimento; (b) descolamento do silicone das juntas de movimentação horizontais.

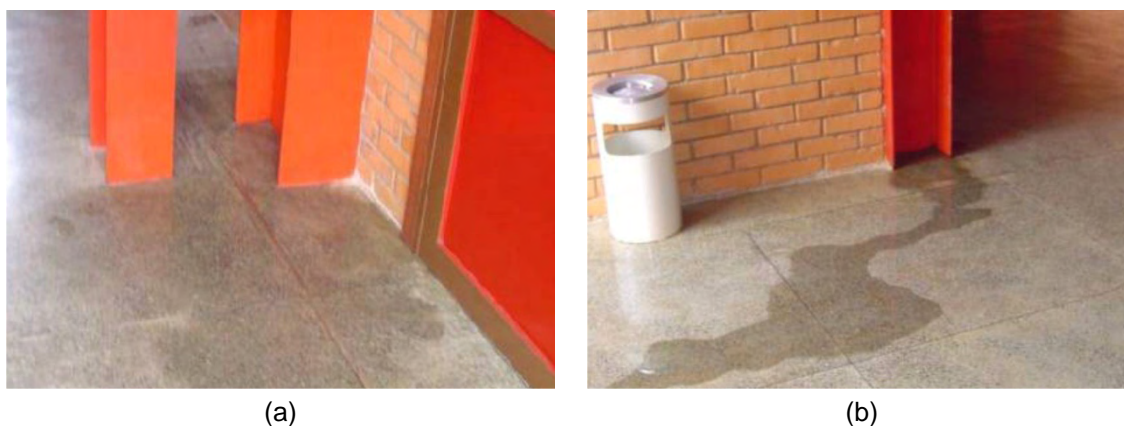
Figura 4.32 – Registros de águas de chuva no interior do edifício.

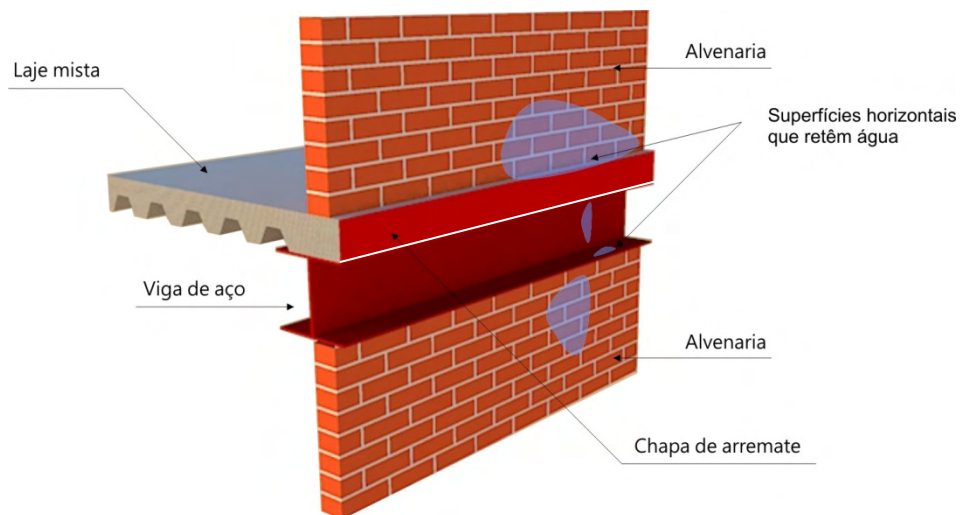
Figura 4.34 – Principais zonas de retenção de água nas paredes das fachadas.

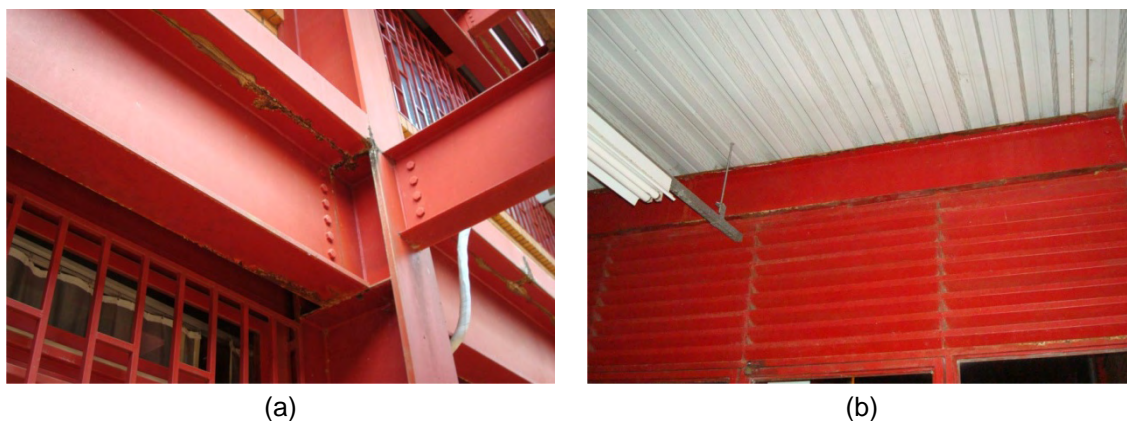
Figura 4.35 – Zonas de corrosão externa e interna próximas às paredes das fachadas.

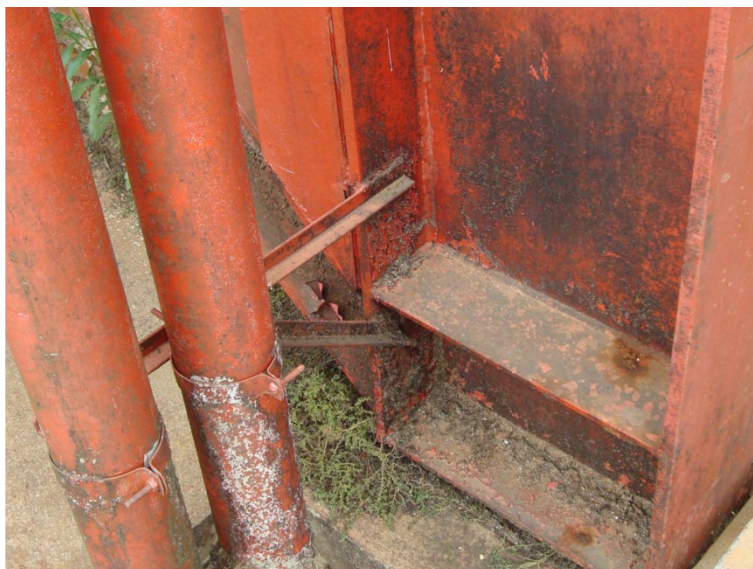
Figura 4.36 – Presença de fungos, mofos e corrosão na base de um pilar.

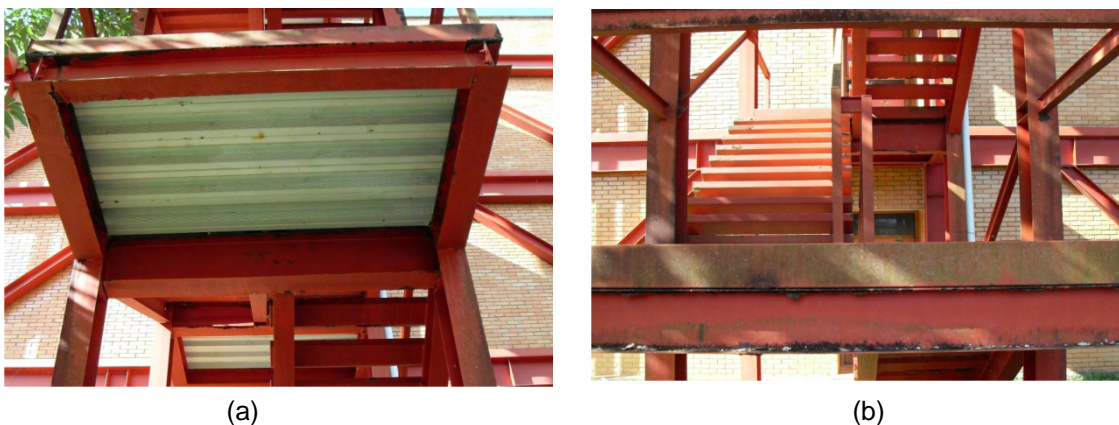
Figura 4.37 – Deterioração da escada lateral externa do edifício.
(a) Corrosão devido à exposição ambiental dos degraus e do patamar; (b) corrosão da viga de aço e da chapa de arremate.
