MÁRCIO DE OLIVEIRA GONÇALVES

**MARQUISES DE CONCRETO ARMADO DA CIDADE DE VIÇOSA-MG:
MANIFESTAÇÕES PATOLÓGICAS, INSPEÇÃO E AVALIAÇÃO DE GRAU
DE DETERIORAÇÃO**

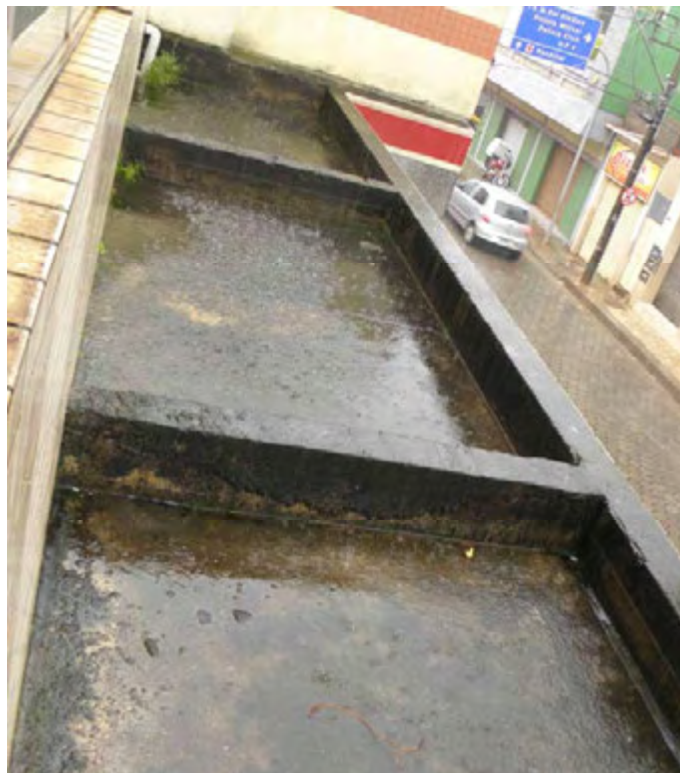
Figura 2. 4 - Exemplo de marquise apoiada em vigas invertidas – lajes com todas as bordas apoiadas.

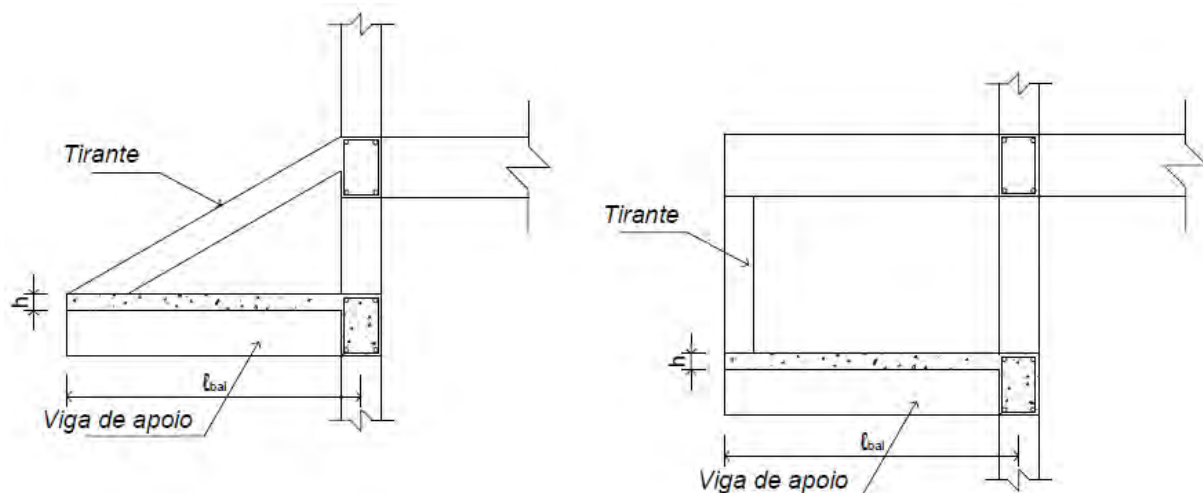
Figura 2. 5 - Esquema de marquises apoiadas em tirantes.

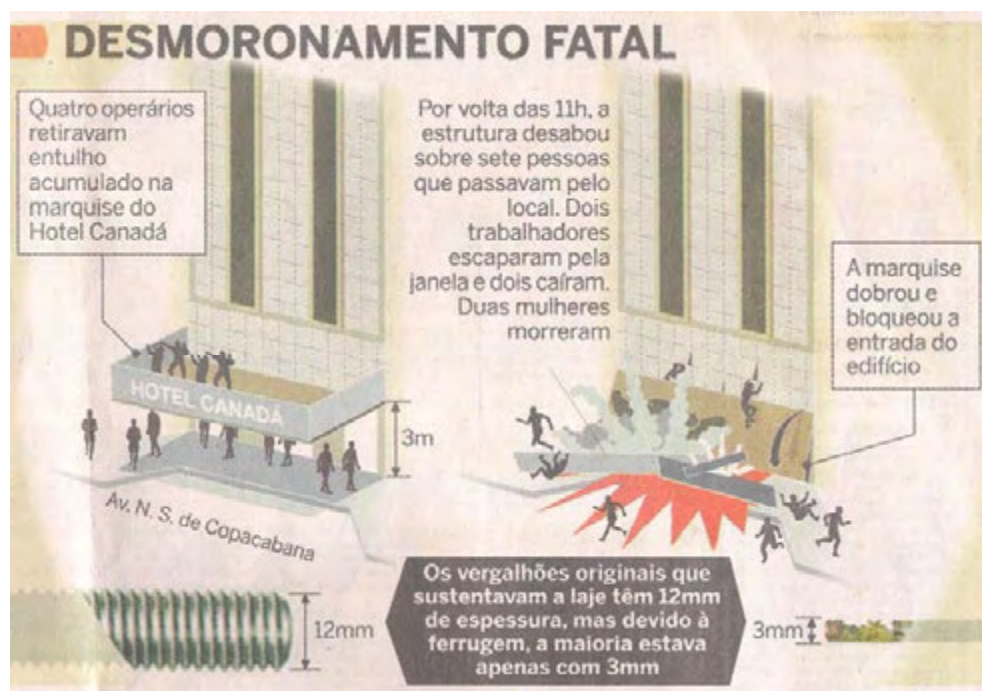
Figura 2. 10 - Marquise do hotel Canadá: depósito de entulho e corrosão de armaduras apontados como causa do acidente. Fonte: Jornal "O Globo Rio" 2007.

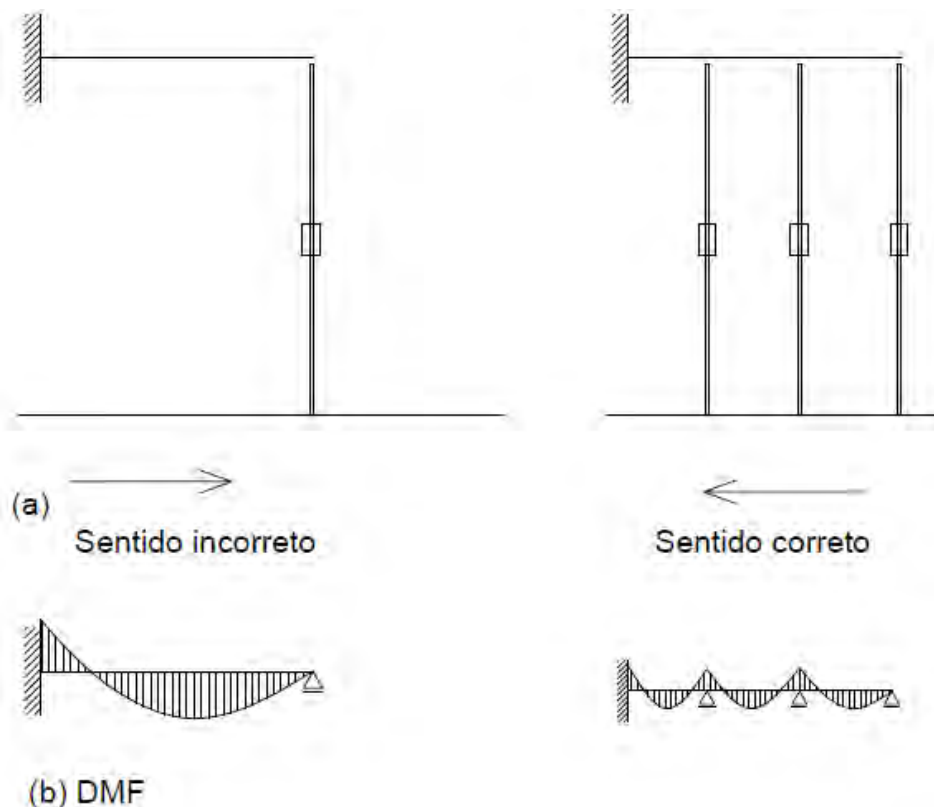
Figura 2. 12 - Esquema de retirada de escoramento em estruturas em balanço.

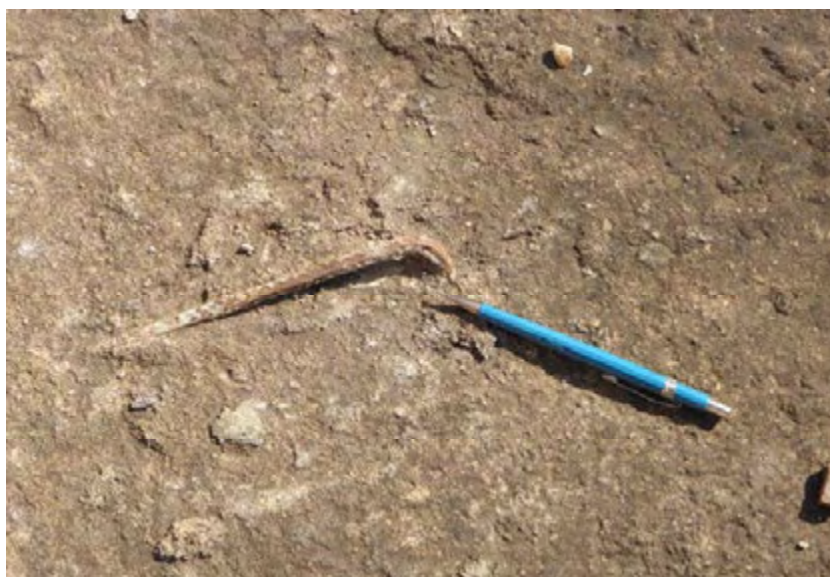
Figura 2. 13 - Exemplo de mau posicionamento de armadura. Posicionamento acima do concreto.

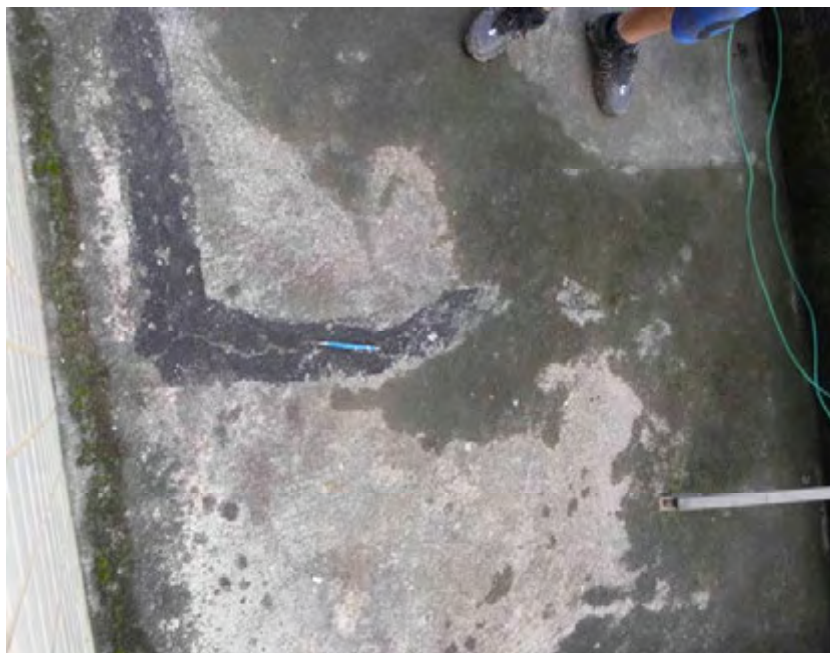
Figura 2. 15 - Exemplo de tentativa de impermeabilização sobre trinca no revestimento.

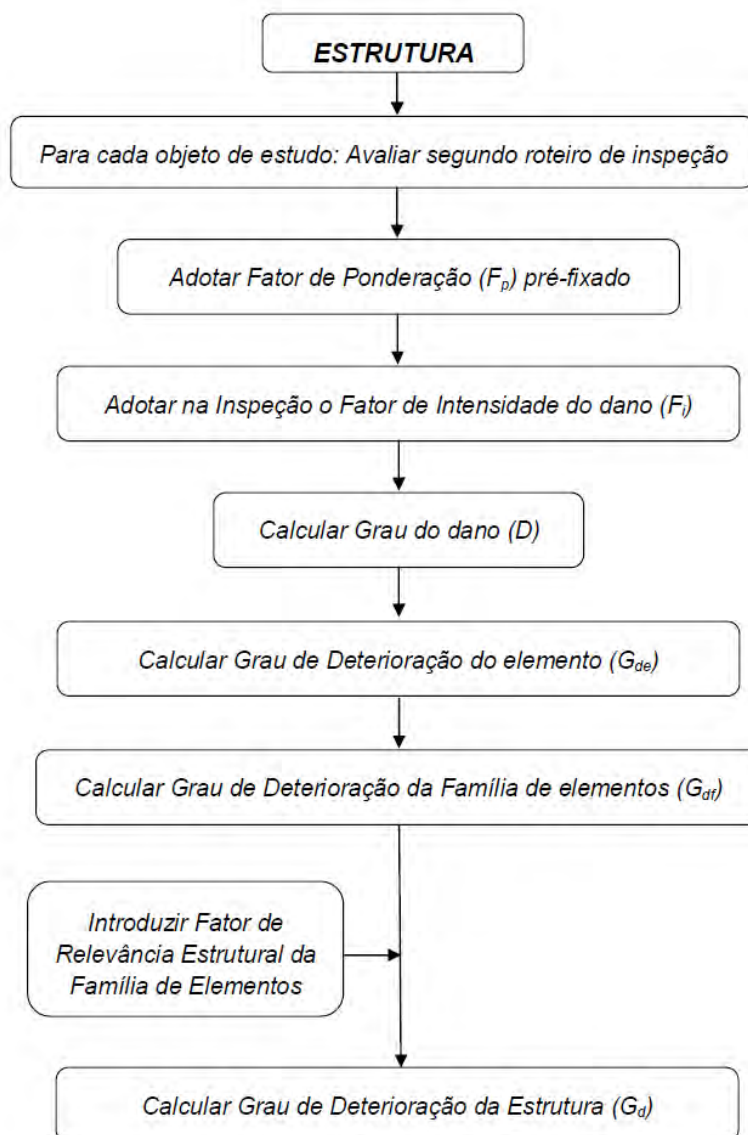
Figura 2. 16 - Fluxograma de avaliação do grau de deterioração de acordo com a metodologia GDe/UnB (SOUZA 2009)

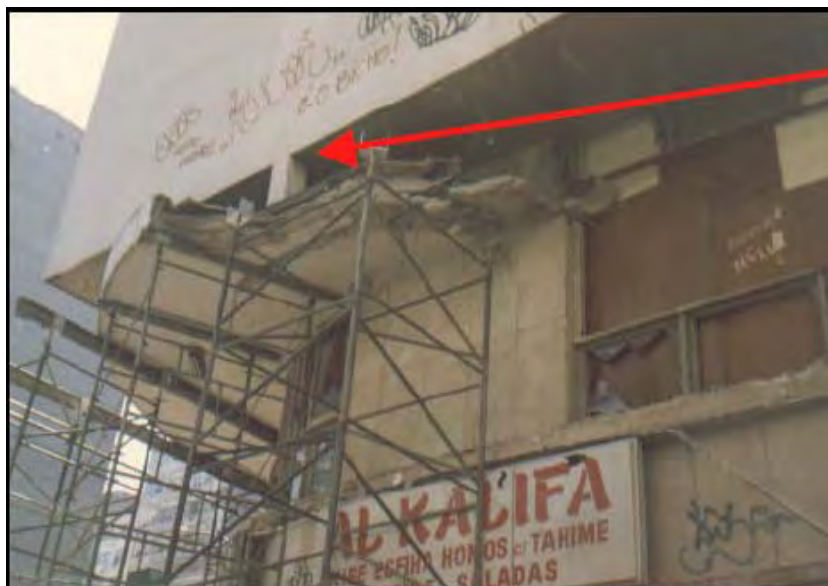
Figura 3. 1 - Marquise do edifício Mercúrio: escoramento emergencial para demolição. (JORDY e MENDES 2006)

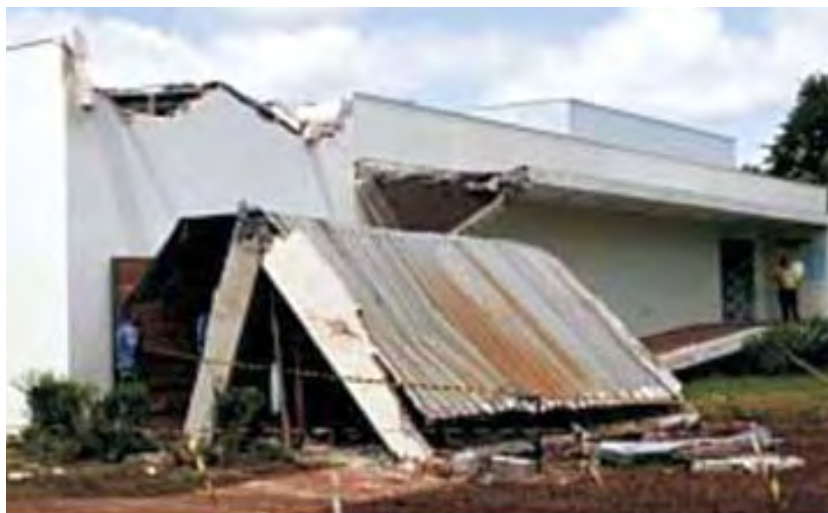
Figura 3. 4 - Queda de marquise Anfiteatro do Centro de Ciências Sociais Aplicadas da Universidade Estadual de Londrina, MEDEIROS E GROCHOSKI (2007).

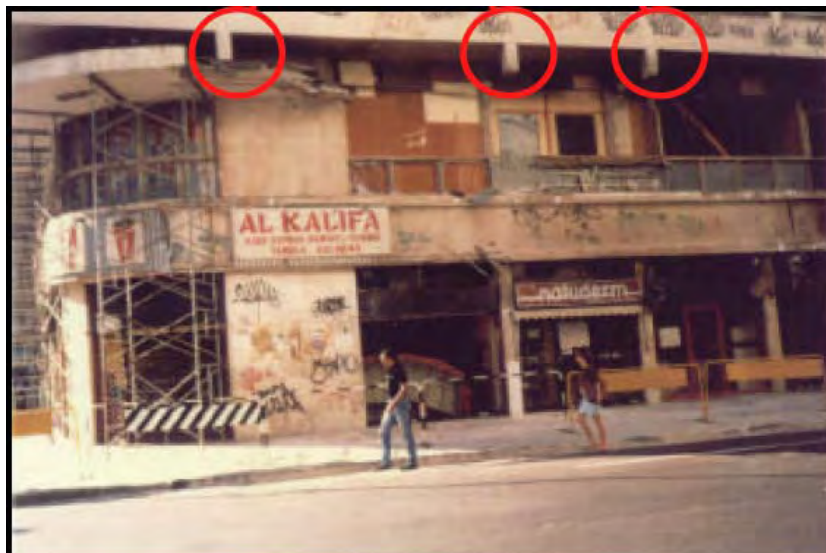
Figura 3. 5 - Marquise do edifício Mercúrio após desabamento: detalhe dos tirantes de apoio. (JORDY e MENDES 2006)

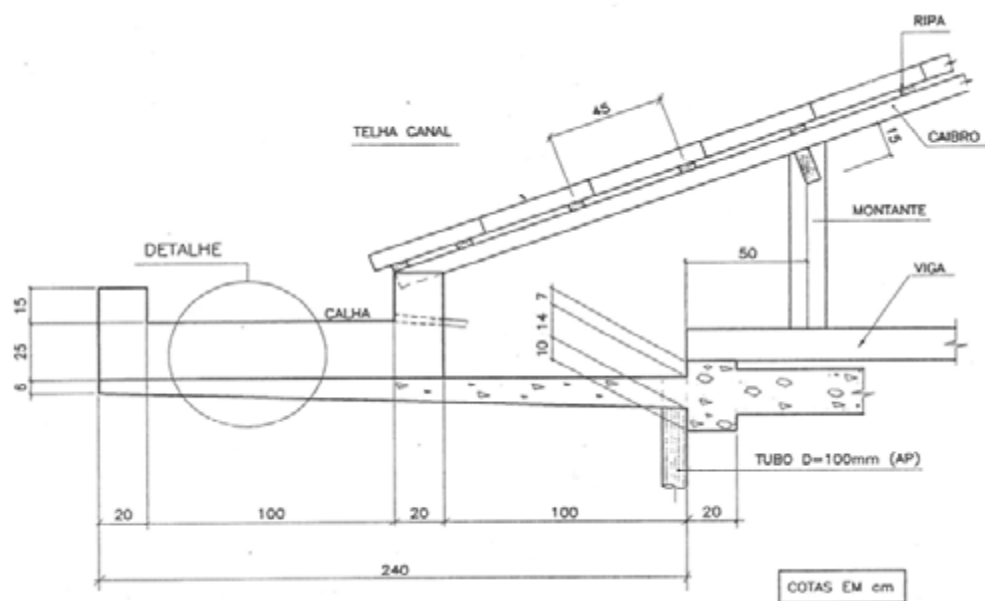
Figura 3. 6 - Drenagem da marquise do Hospital Municipal Barata Ribeiro

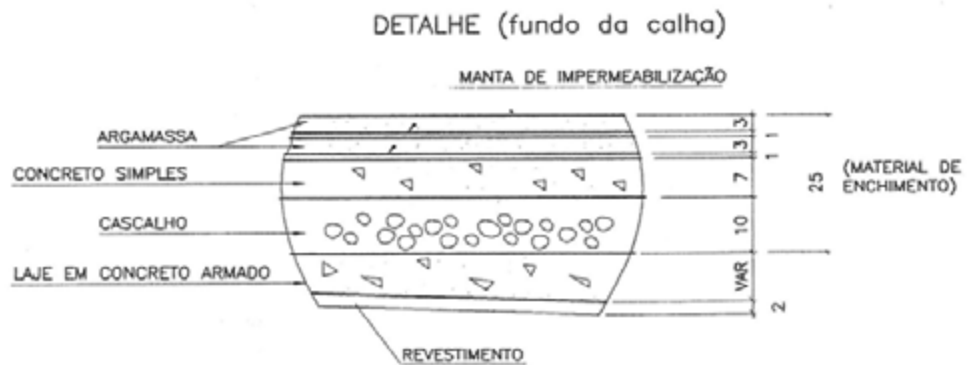
Figura 3. 7 - Calha da marquise do Hospital Municipal Barata Ribeiro - CUNHA et. al. (1996)

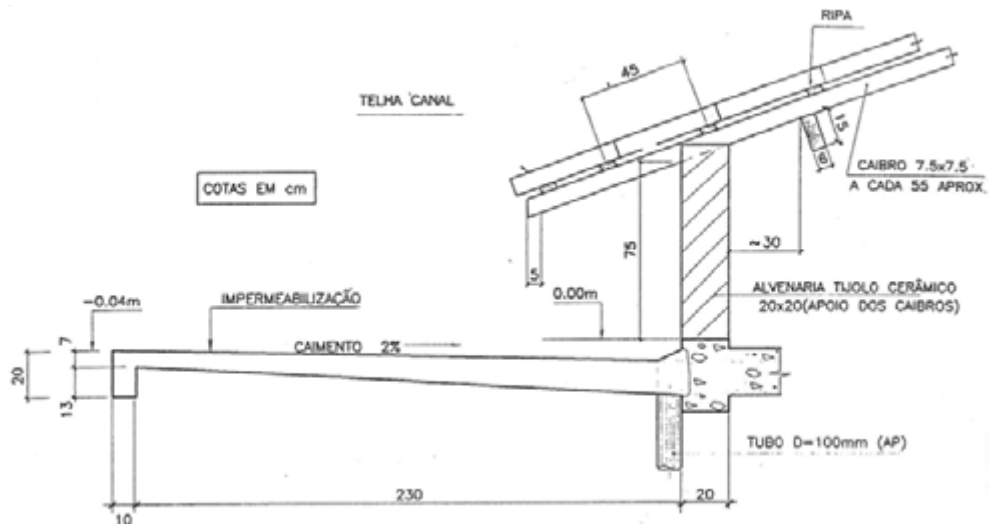
Figura 3. 8 - Detalhe de reconstrução de marquise do Hospital Barata Ribeiro – CUNHA et. al. (1996)

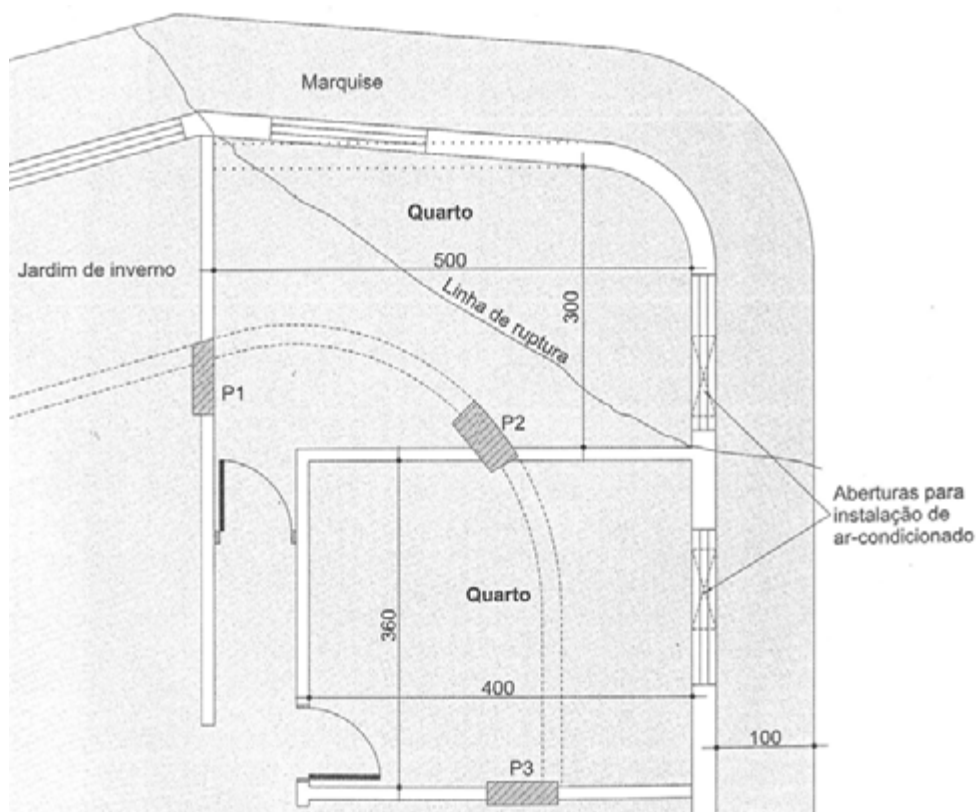
Figura 3. 9 - Arquitetura de marquise, Tijuca, Rio de Janeiro (CUNHA et. al. 1996)

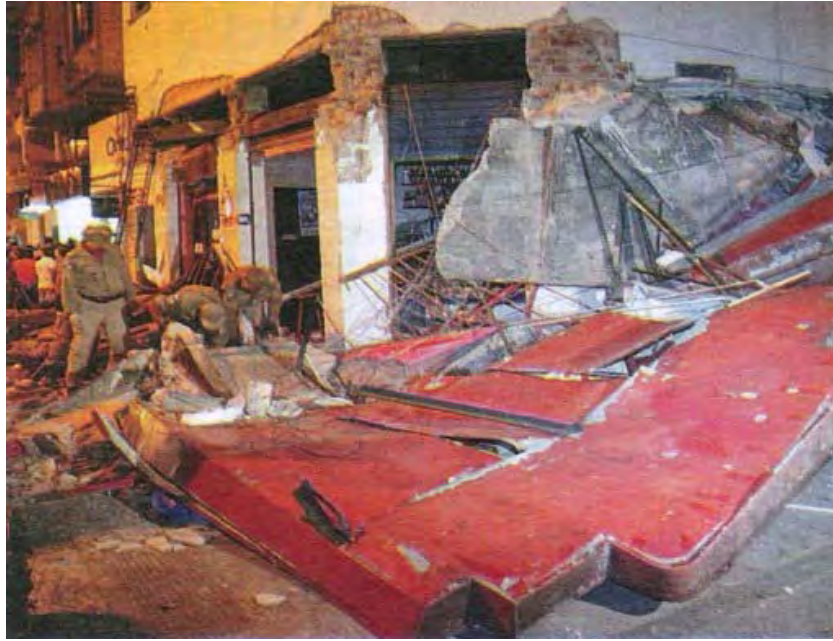
Figura 3. 10 - Queda de marquise: Bar Parada Obrigatória. Fonte: [http :// fernanda mourao.wordpress.com](http://fernanda.mourao.wordpress.com). Acesso Outubro 2010.

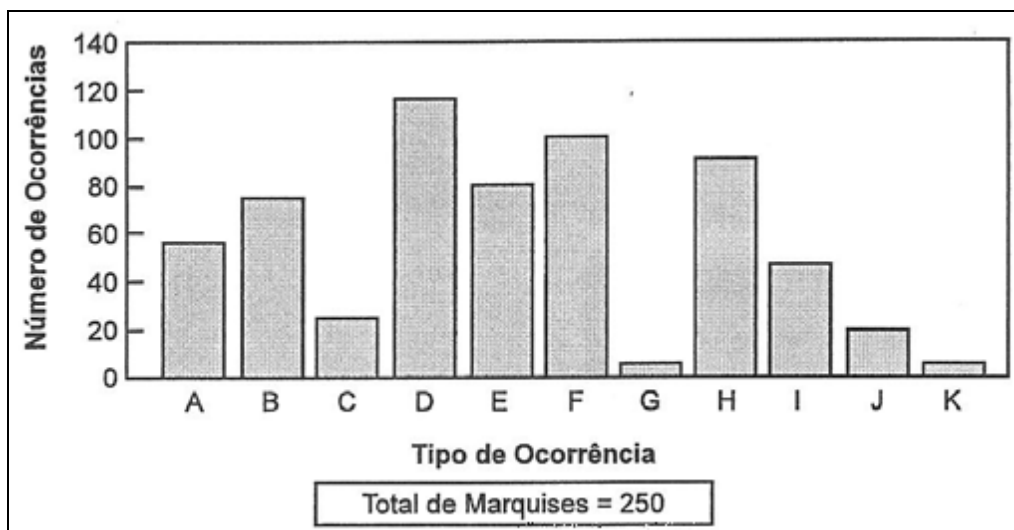
Figura 3. 19 - Ocorrências em Marquises – Av. Nossa Senhora de Copacabana (RJ) - CUNHA et. al. (1996)

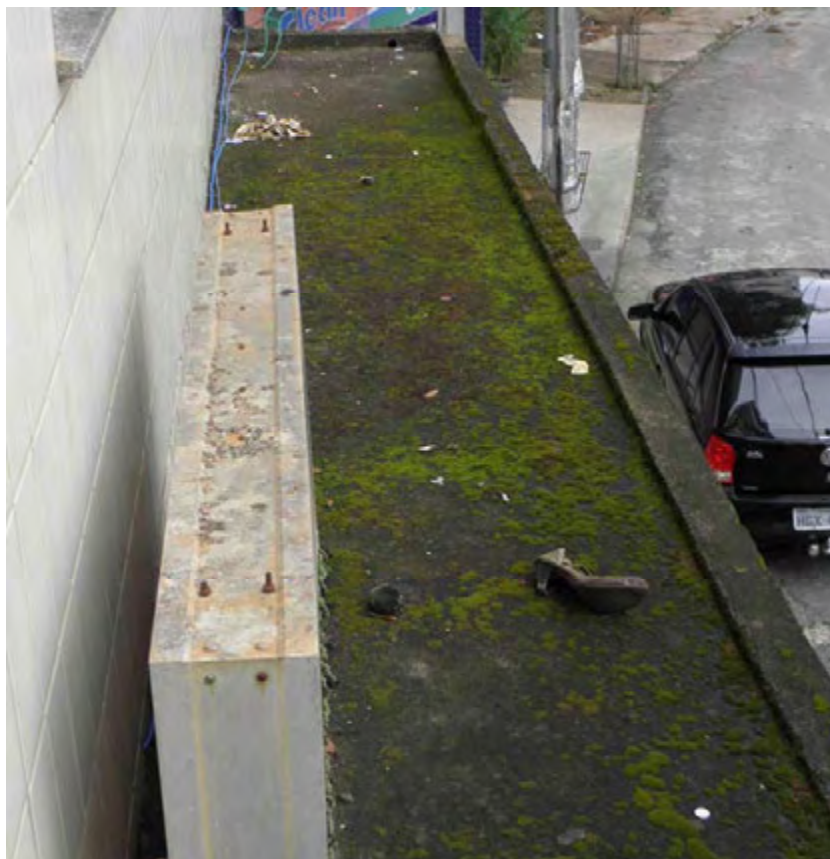
Figura 4. 7 - Camada de revestimento superior com variação de espessura—marquise MB 355.

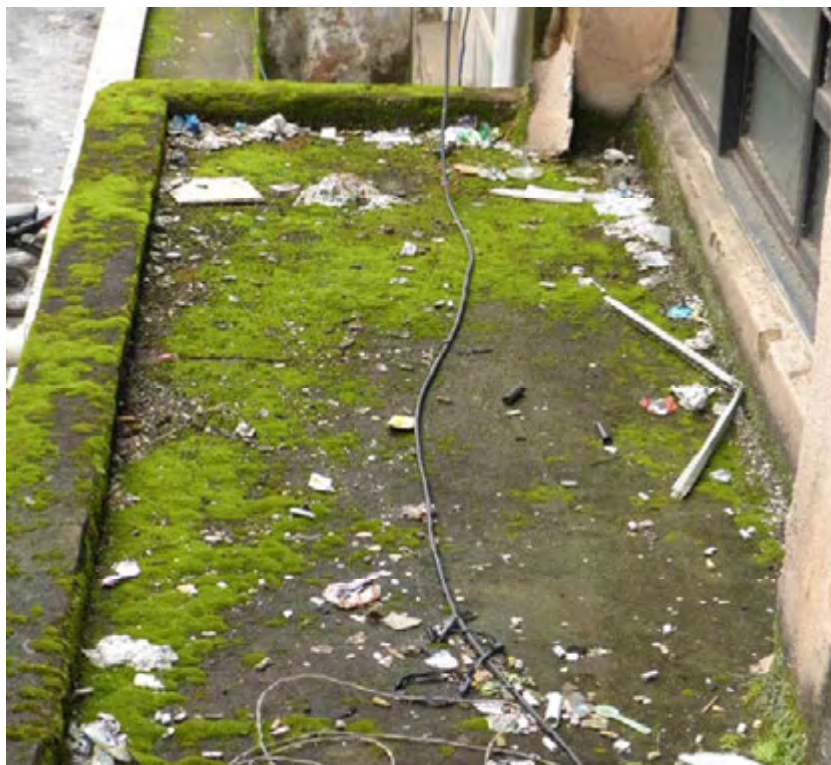
Figura 4. 8 – Acúmulo de limo e entupimento de sistema de drenagem por falta de manutenção (Marquise MB 135).

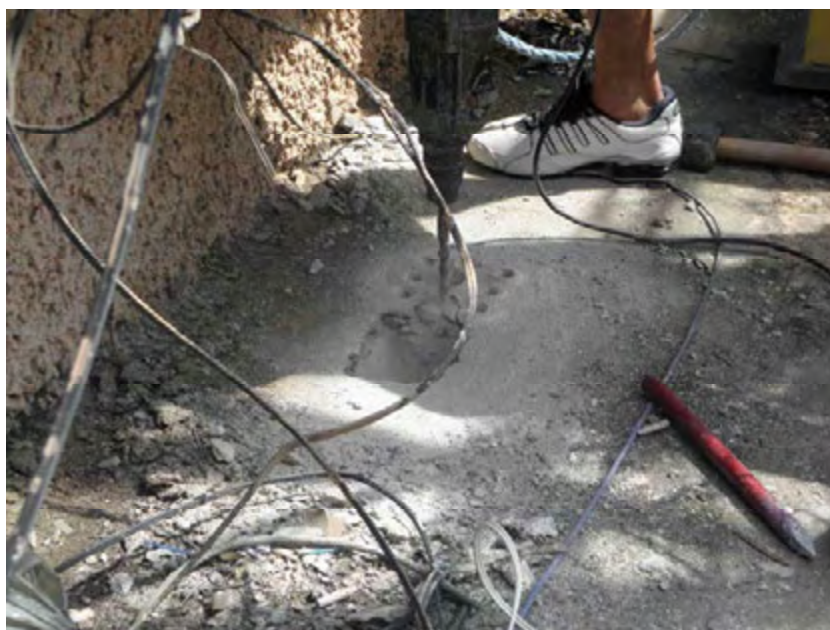
Figura 4. 12 – Detalhe de inspeção com auxílio de furadeira e ponteiro de aço para pequenas remoções de material (Marquise JCR 158).

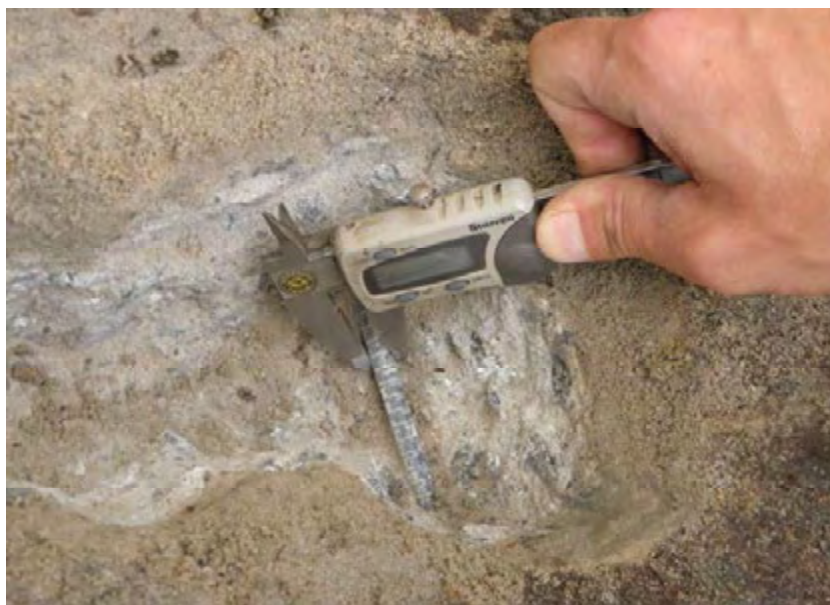
Figura 4. 13 – Determinação de diâmetro de armadura com uso de paquímetro digital (Marquise MB 355).

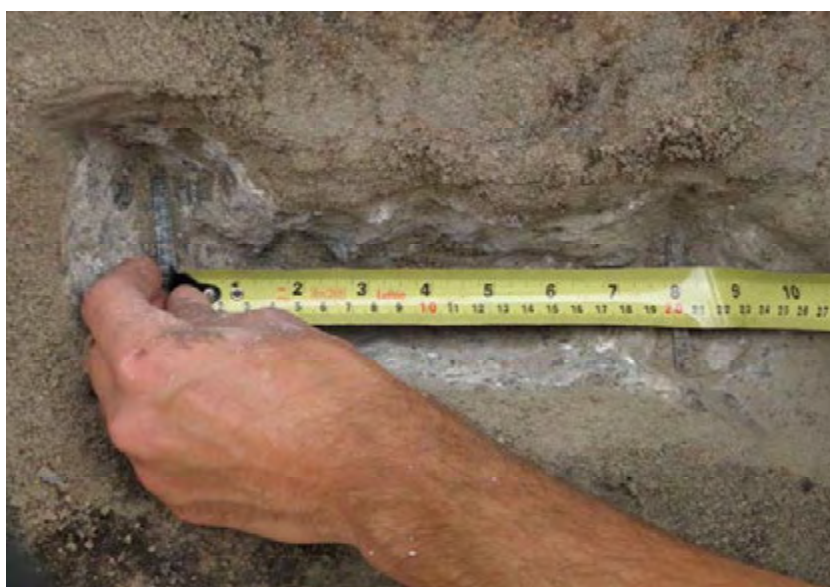
Figura 4. 14 – Estimativa de espaçamento entre barras de armadura negativa (Marquise MB 355).

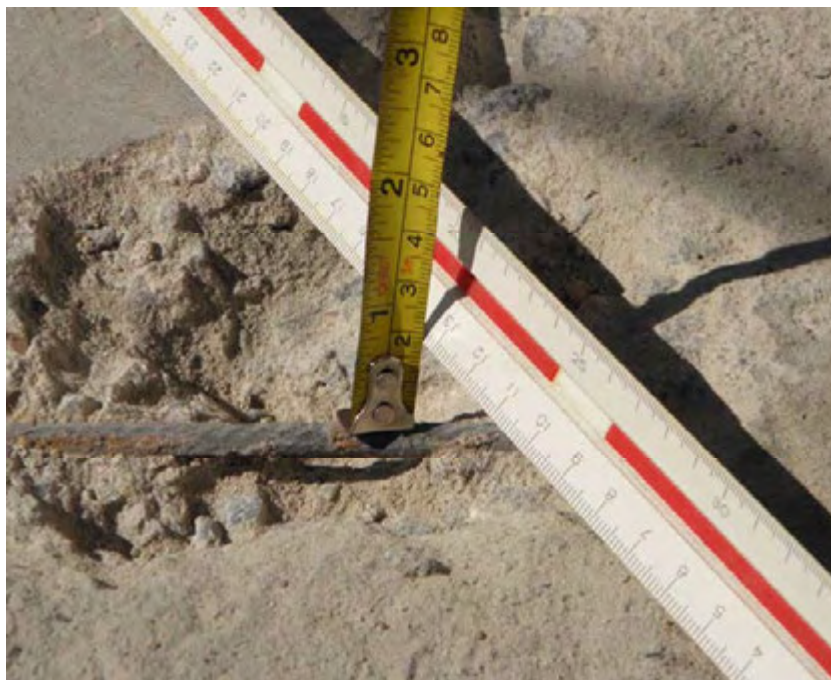
Figura 4. 15 – Determinação de cobertura de armadura (Marquise SR 481)

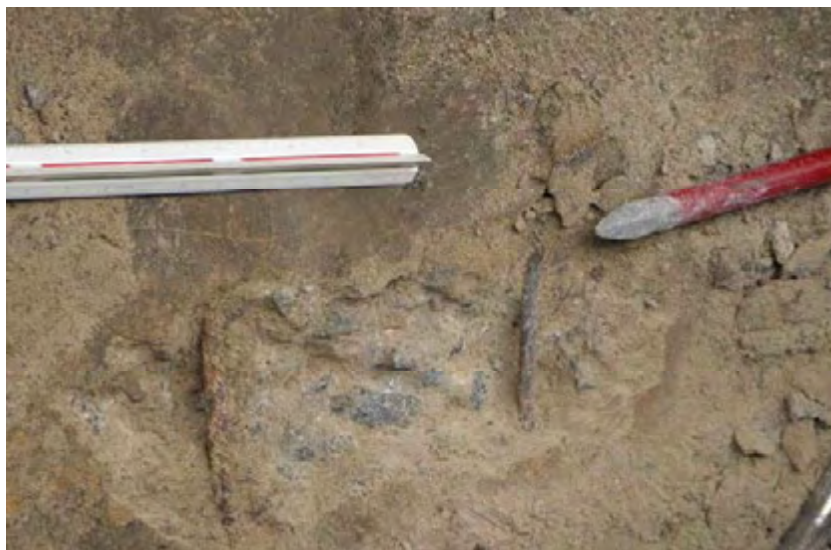
Figura 4. 16 – Detalhe de inspeção de armadura de marquise (Marquise MB 135)

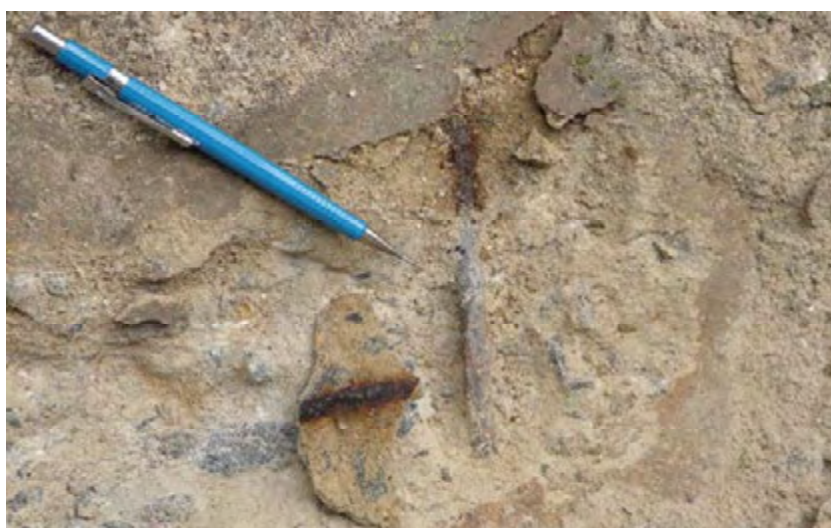
Figura 4. 17 – Armadura com corrosão com perda de seção, agravada por cobertura insuficiente.

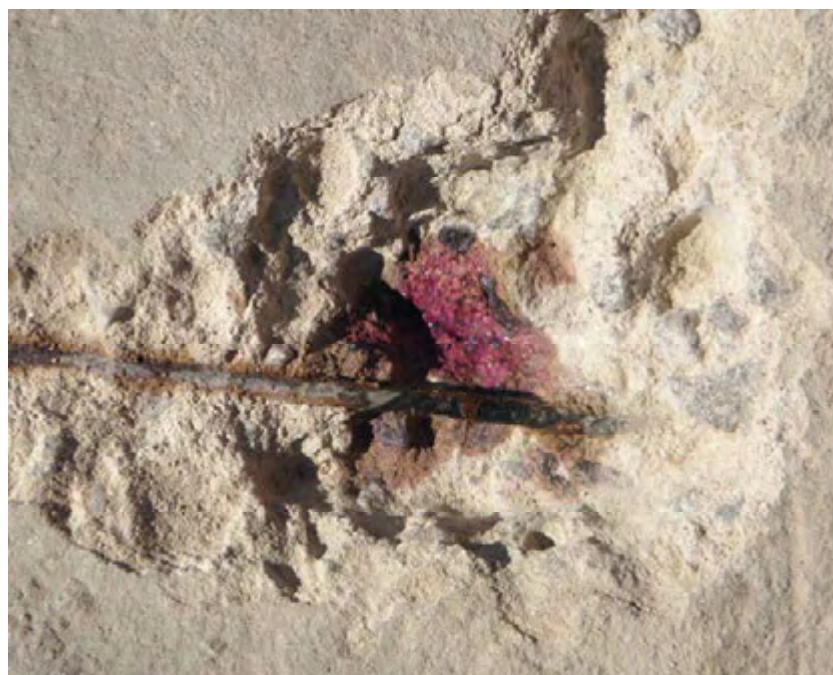
Figura 4. 21 – Verificação de profundidade de carbonatação (Marquise SR 481).

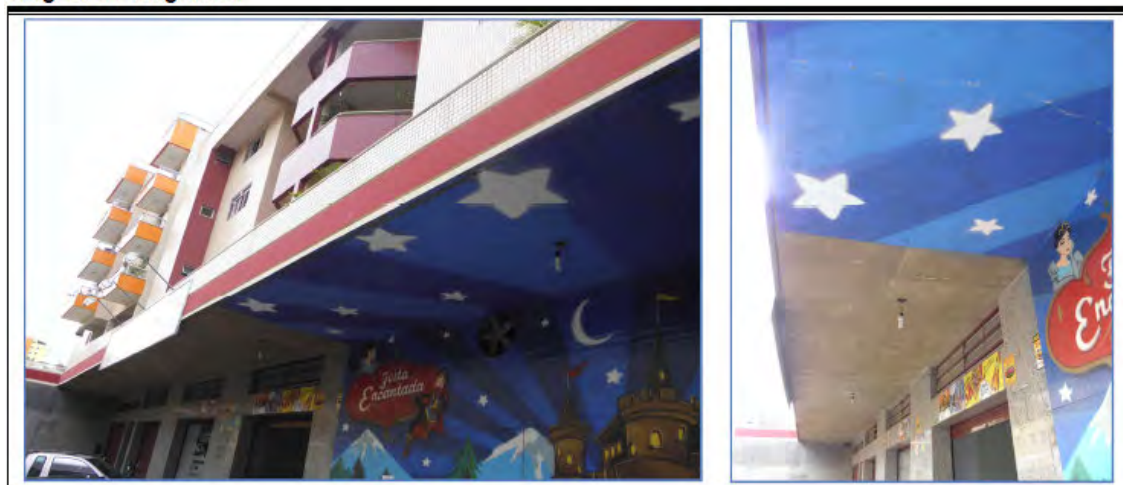
Tabela 4. 4 - Cálculo do Grau de Deterioração do Elemento – Vigas.

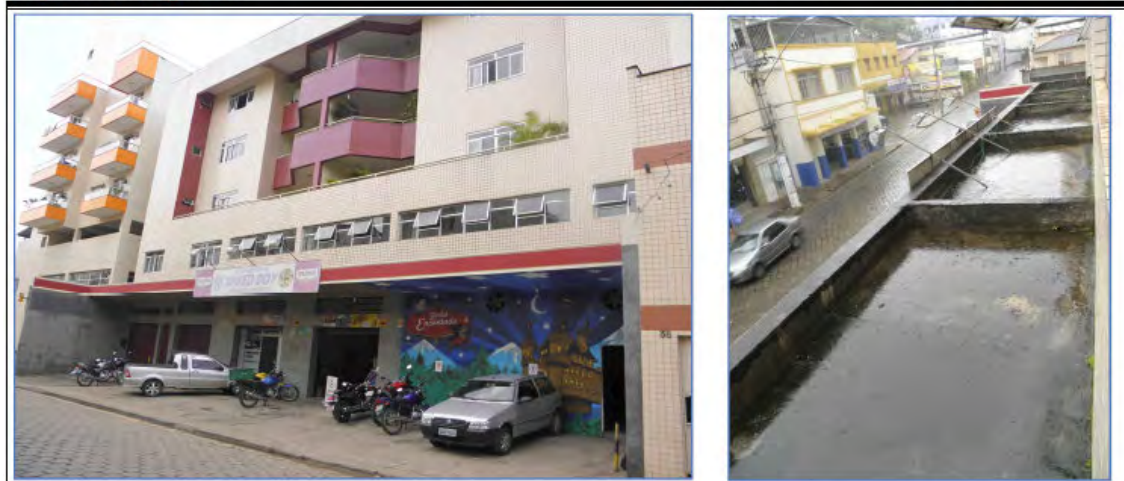
Tabela 4. 5 - Cálculo do Grau de Deterioração Global da Estrutura.

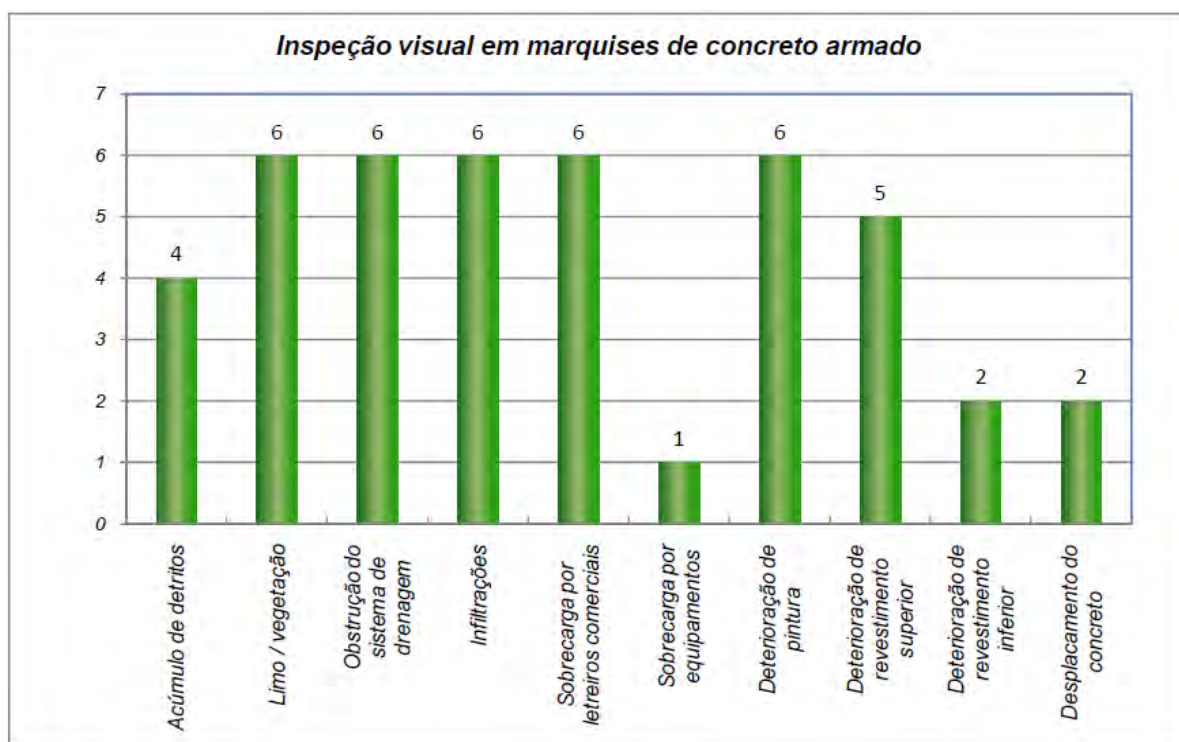
Figura 5. 4 – Manifestações patológicas em marquises inspecionadas e número de ocorrência.

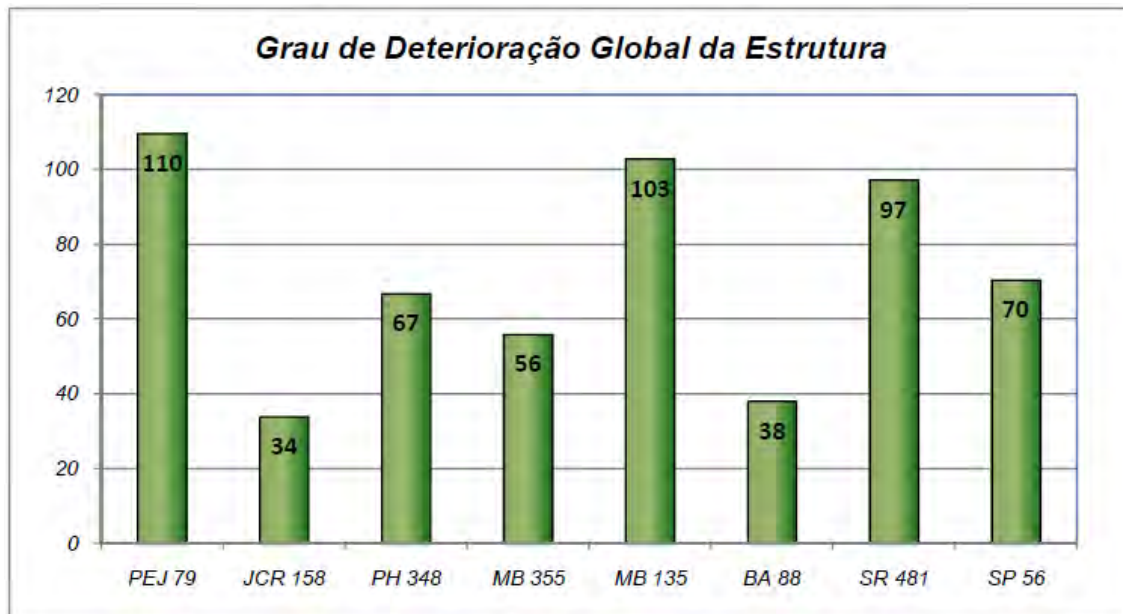
Figura 5. 5 – Resumo dos resultados da metodologia GDE/UnB.

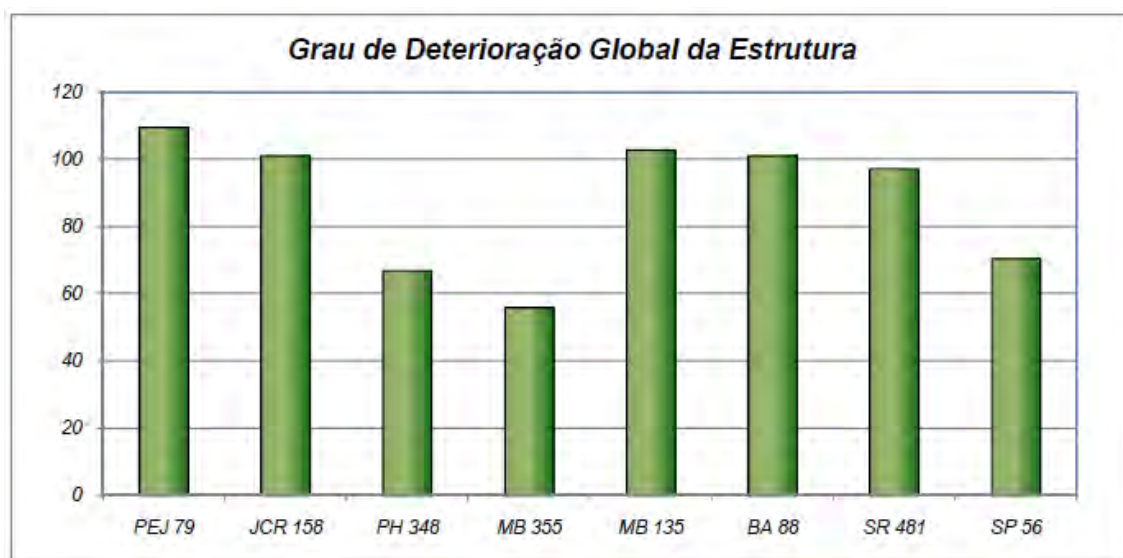
Figura 5. 6 – Resultados da aplicação da Metodologia GDE/UnB considerando adaptações para ausência de armaduras negativas.

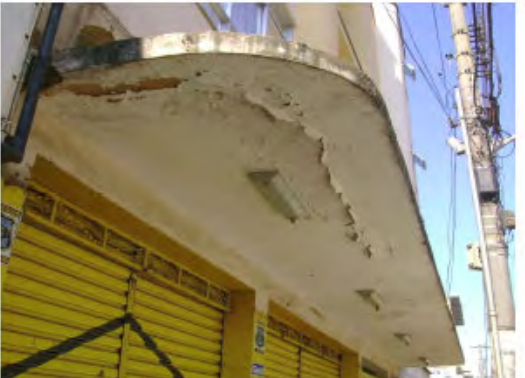
A close-up photograph of a damaged, curved marquee. The surface is peeling and crumbling, revealing the underlying structure. A yellow metal gate is visible below.
35	SR 328	Laje engastada	  A photograph of a concrete marquee structure. The concrete is dark and appears weathered or stained. The structure is cantilevered over a dark opening.

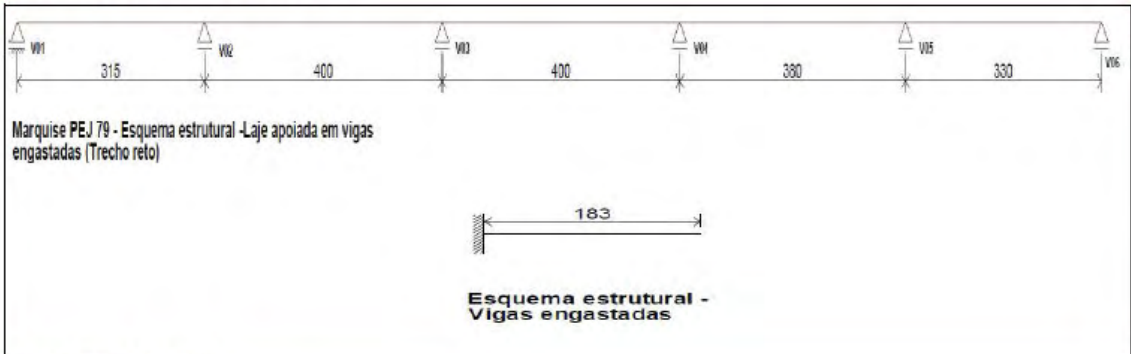
Registro Fotográfico

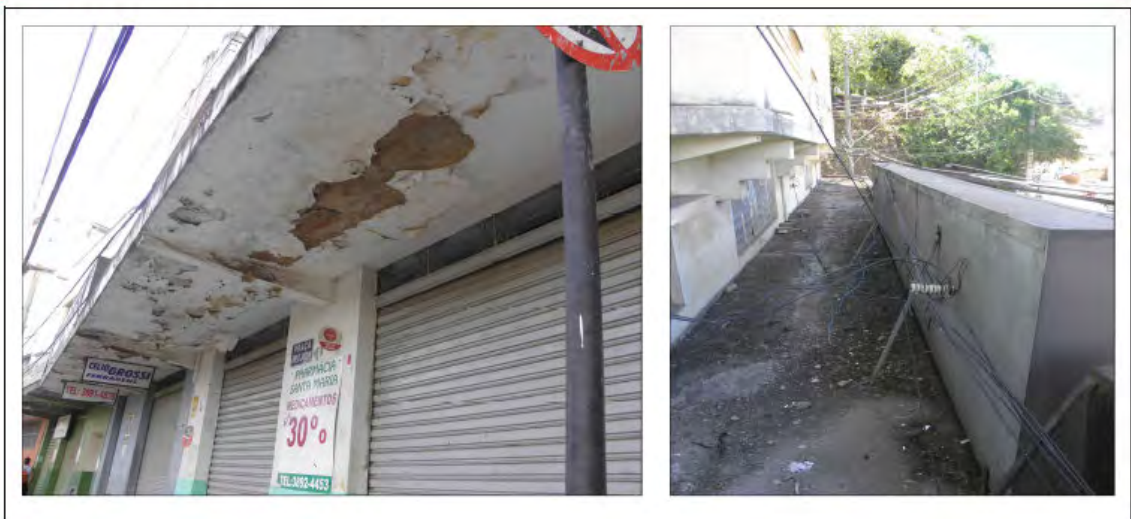
APÊNDICE E: PLANILHAS DE CÁLCULO DO GRAU DE DETERIORAÇÃO GLOBAL G_d (GDE/UnB).

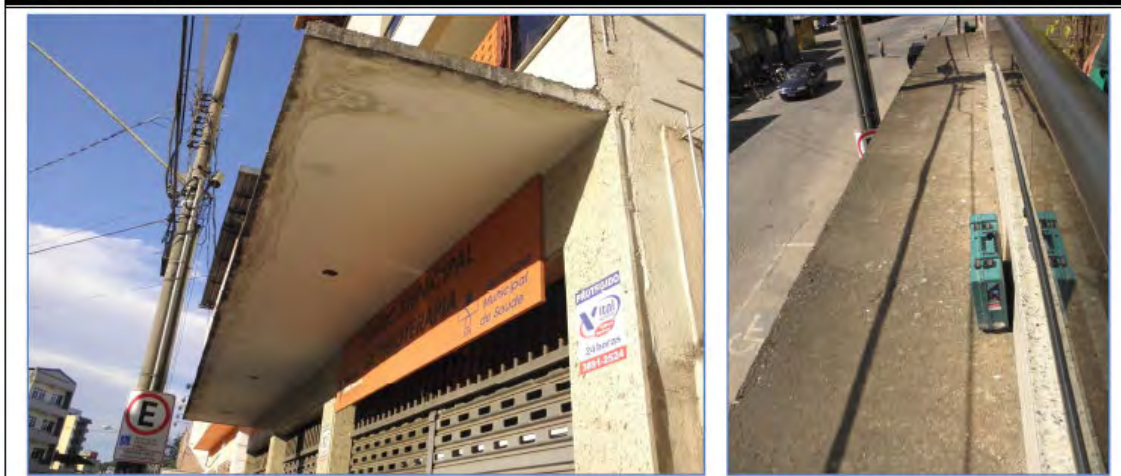
Registro Fotográfico

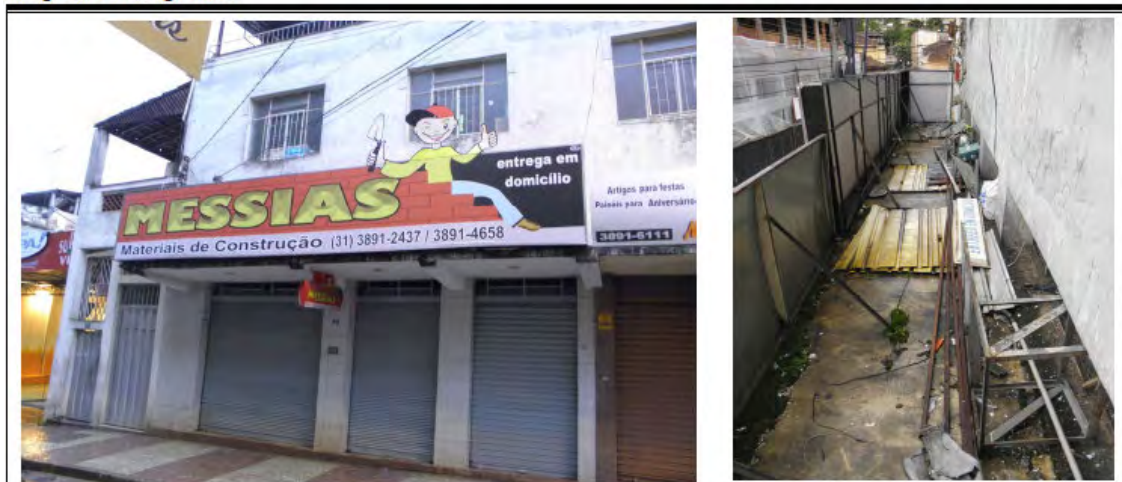
Registro Fotográfico

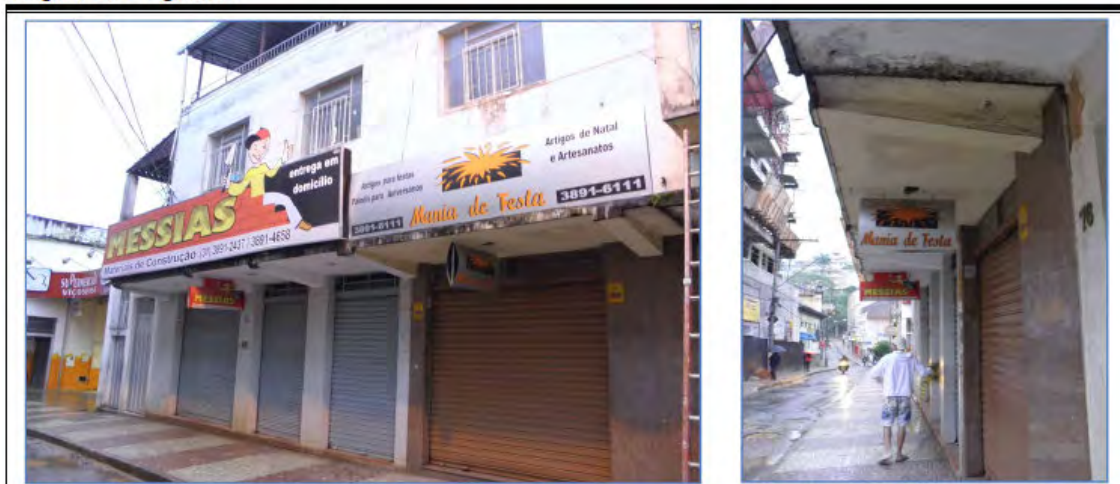
Registro Fotográfico

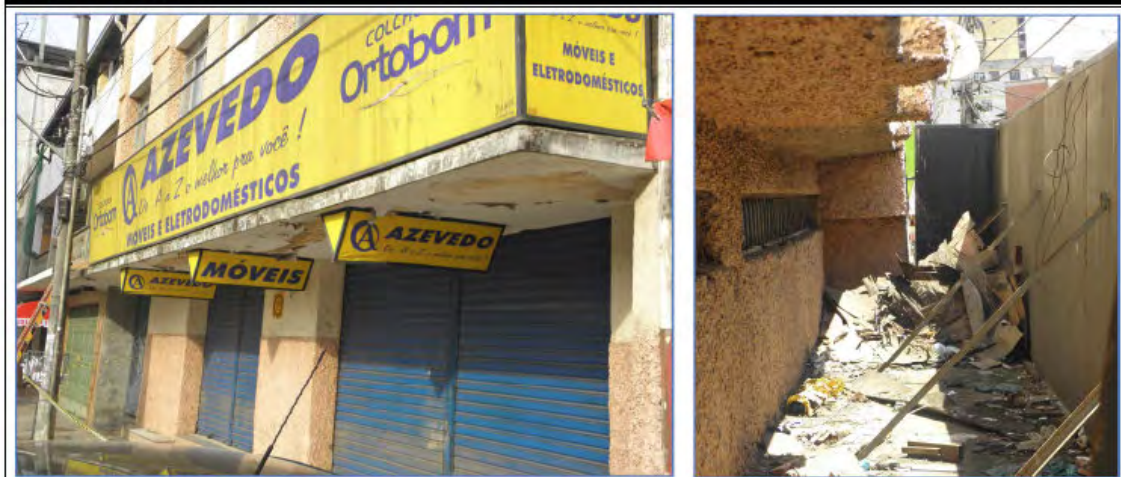
Cálculo do Grau de Deterioração do Elemento, G_{de} - Marquises				
Código de Identificação da Marquise:		MB 135	Elemento: Lajes	
Esquema estrutural da Marquise:		Laje diretamente engastada		
Data da Vistoria:		14/11/10		
Danos	Fator de Ponderação (F_p)	Fator de Intensidade (F_i)	Grau do Dano (D)	Esquema Estrutural/Observações
Carbonatação	3	3	24	<i>Laje diretamente engastada com continuidade.</i>
Cobrimento deficiente	3	4	60	
Contaminação por cloretos	4	0	0	
Corrosão das armaduras	5	3	40	
Desagregação	3	0	0	
Desplacamento	3	1	2,4	
Eflorescência	2	0	0	
Falhas de concretagem	3	0	0	
Fissuras	3 a 5	0	0	
Flechas / Sobrecarga excessiva	5	0	0	
Manchas	3	3	24	
Umidade	3	4	60	
Desvio de geometria	3	0	0	
Grau de Deterioração do Elemento - G_{de} =			103	
Grau de Deterioração:		<i>Crítico</i>		
Ações a serem adotadas:		<i>Inspeção especial emergencial. Planejar intervenção imediata.</i>

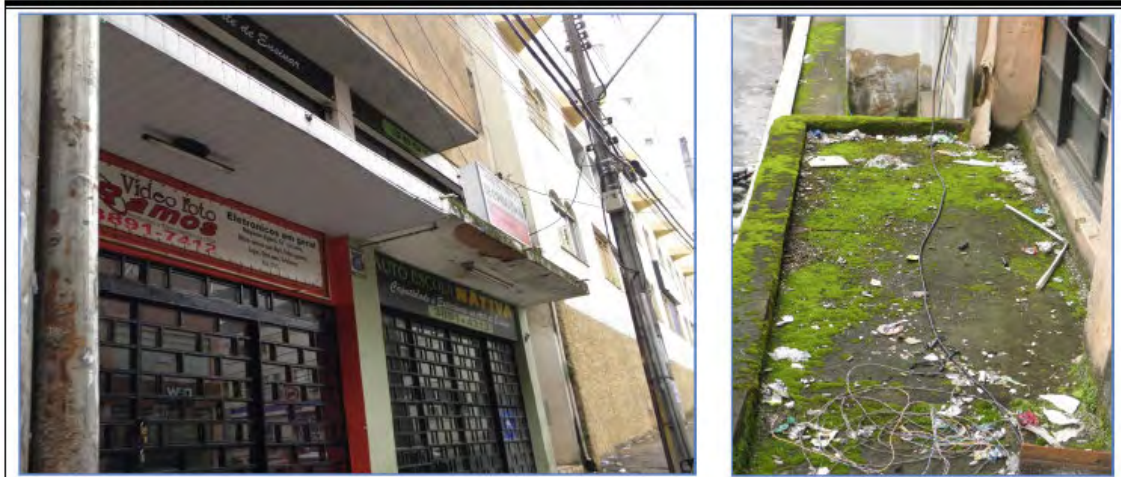
Registro Fotográfico

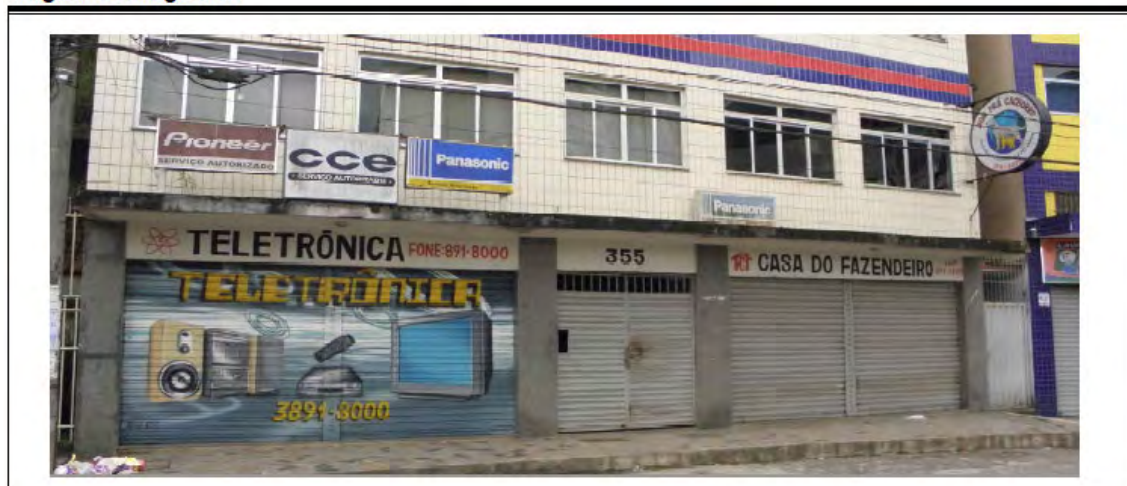
Registro Fotográfico
