MÁRCIO DE OLIVEIRA GONÇALVES

**MARQUISES DE CONCRETO ARMADO DA CIDADE DE VIÇOSA-MG:
MANIFESTAÇÕES PATOLÓGICAS, INSPEÇÃO E AVALIAÇÃO DE GRAU
DE DETERIORAÇÃO**

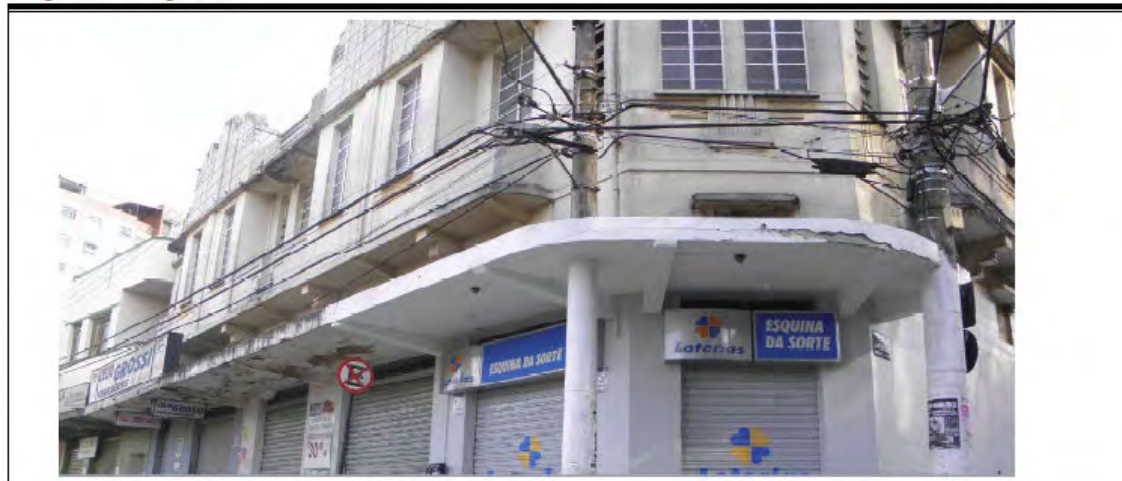
Registro Fotográfico

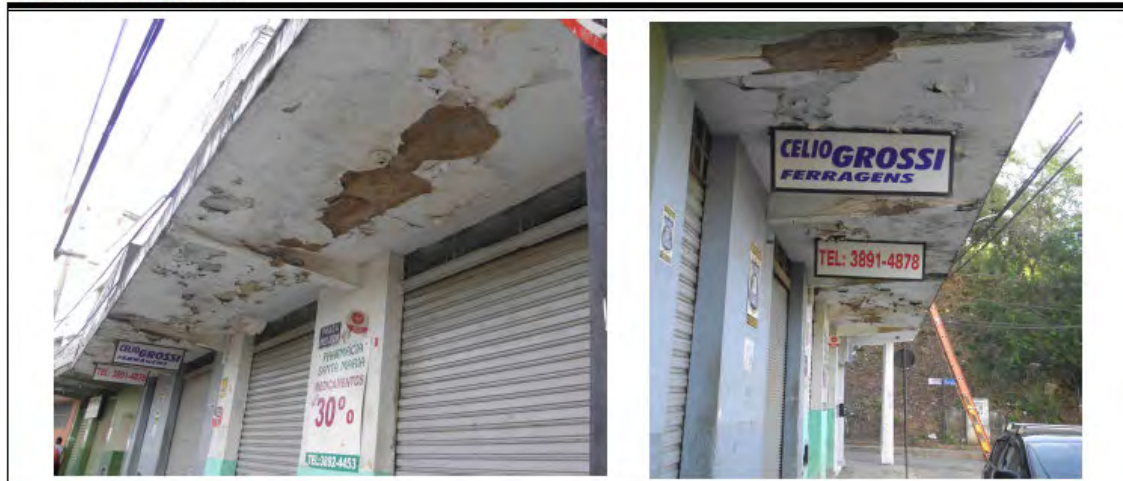
Registro Fotográfico

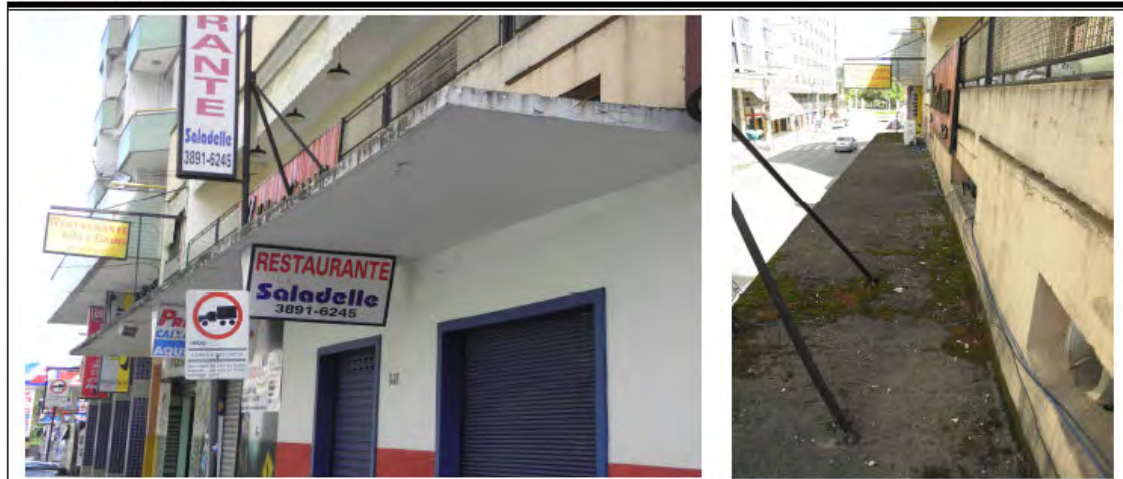
Registro Fotográfico

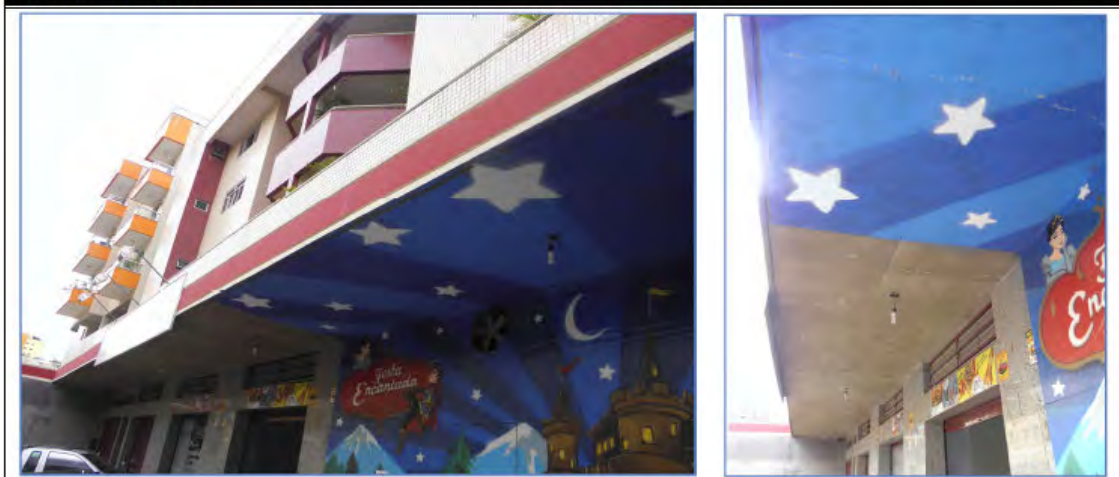
Registro Fotográfico

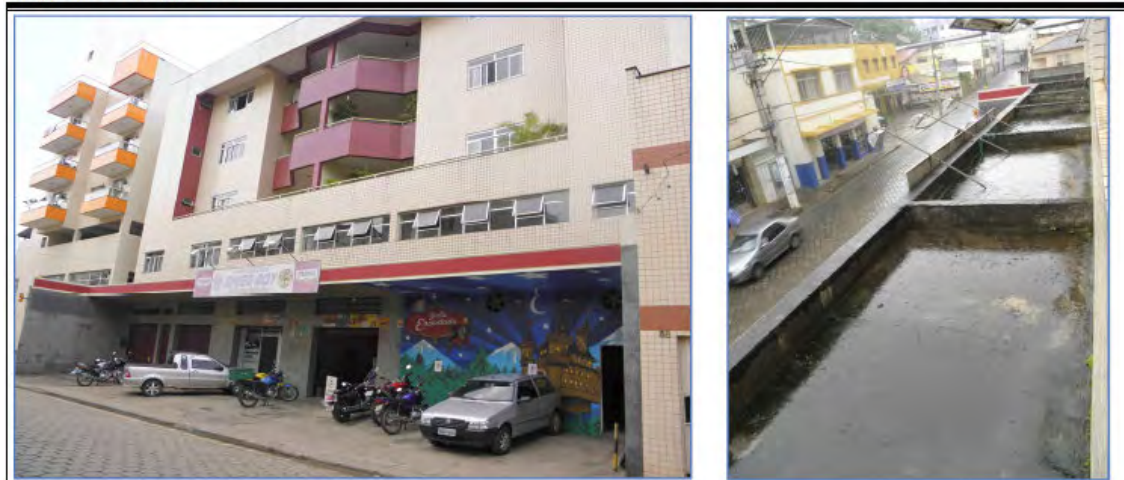
Grau de Deterioração Global da Estrutura (G_d)				
<i>Marquise:</i>	SR 481			
Família de elementos	G_{df}	F_r	$F_r \times G_{df}$	Grau de deterioração Global da estrutura G_d:
Vigas engastadas	0	0	0	
Lajes	97	5	486	
Total	97	5	486	
Nível de deterioração:	Sofrível			
Ações a serem adotadas:	Definir prazo/natureza para inspeção especializada detalhada. Planejar intervenção em curto prazo (máx de 6 meses).

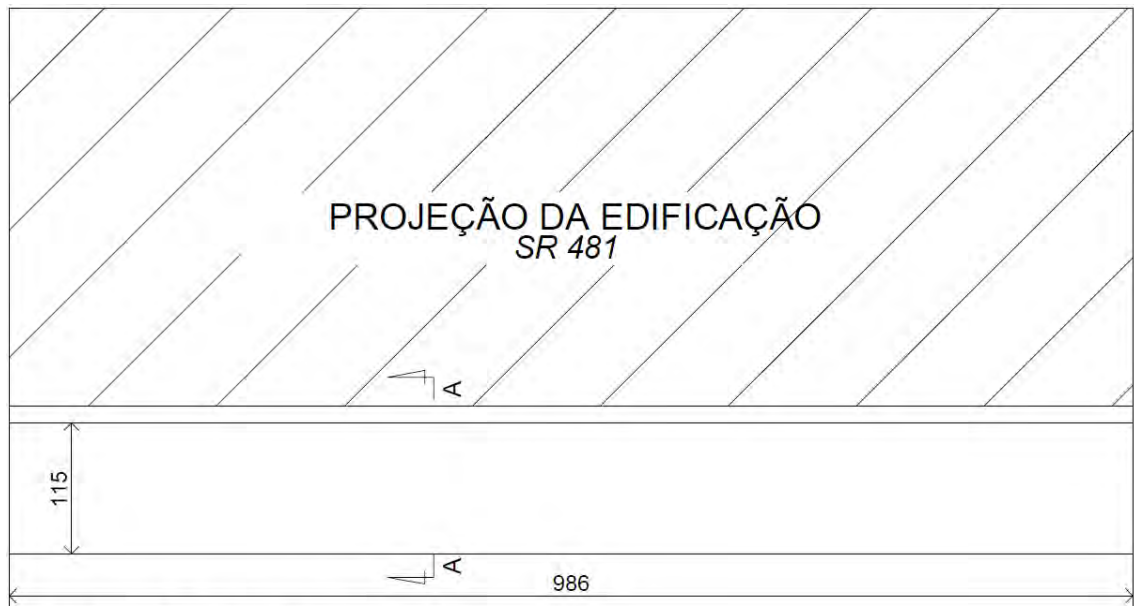
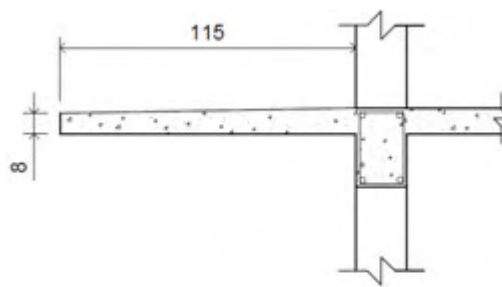
Detalhe Marquise - Seção A-A

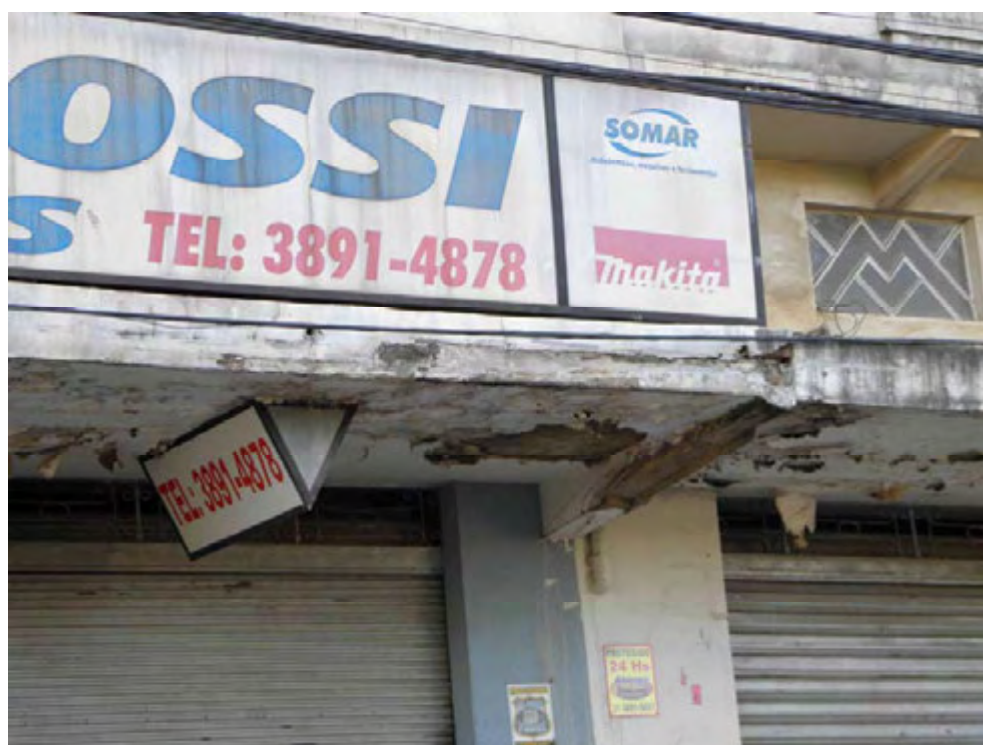
Figura 6: Danos à borda da marquise devido a choques de veículos altos.

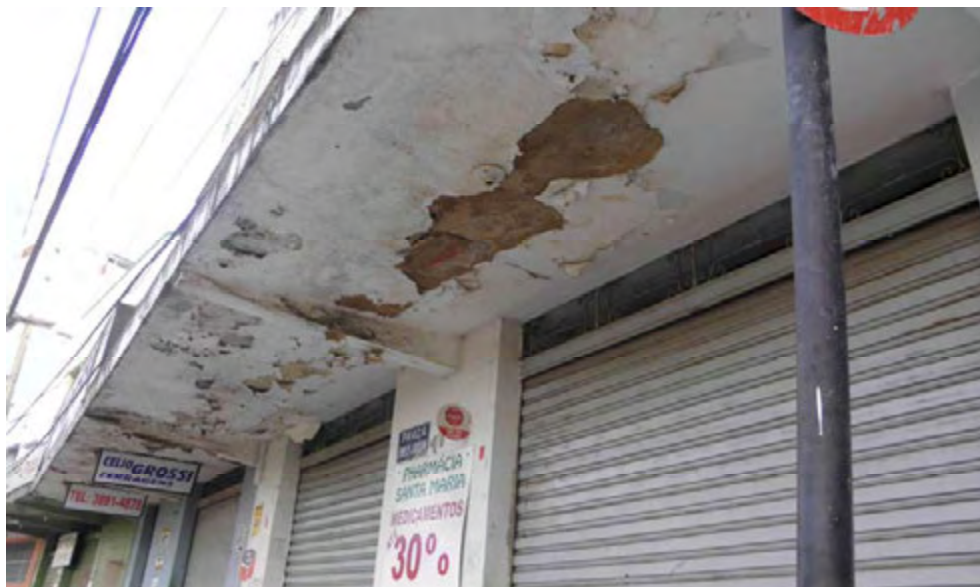
Figura 7: camada de revestimento inferior – deterioração de pintura e revestimento

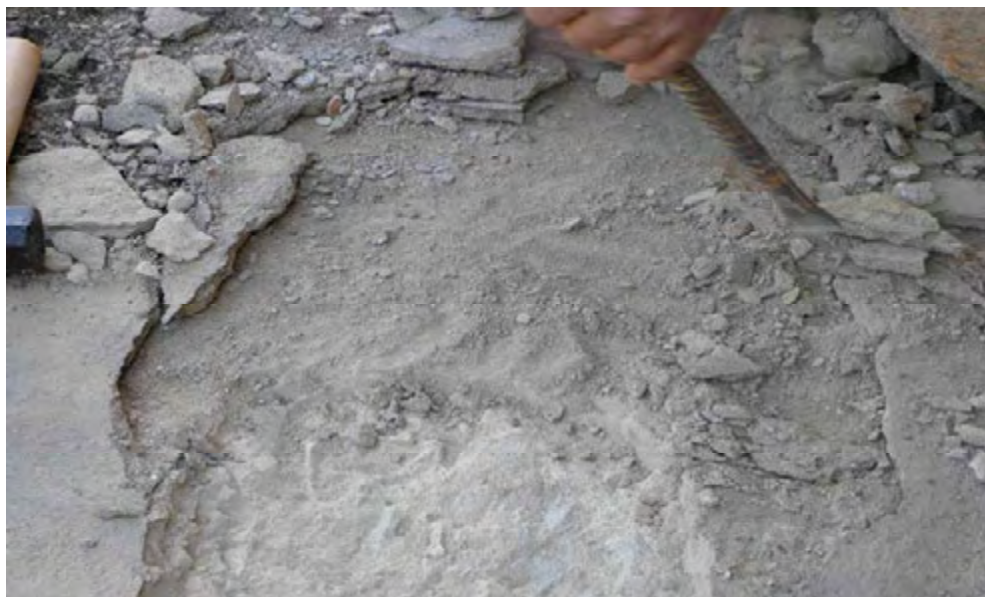
Figura 8: Remoção de camada de revestimento superior para inspeção no concreto

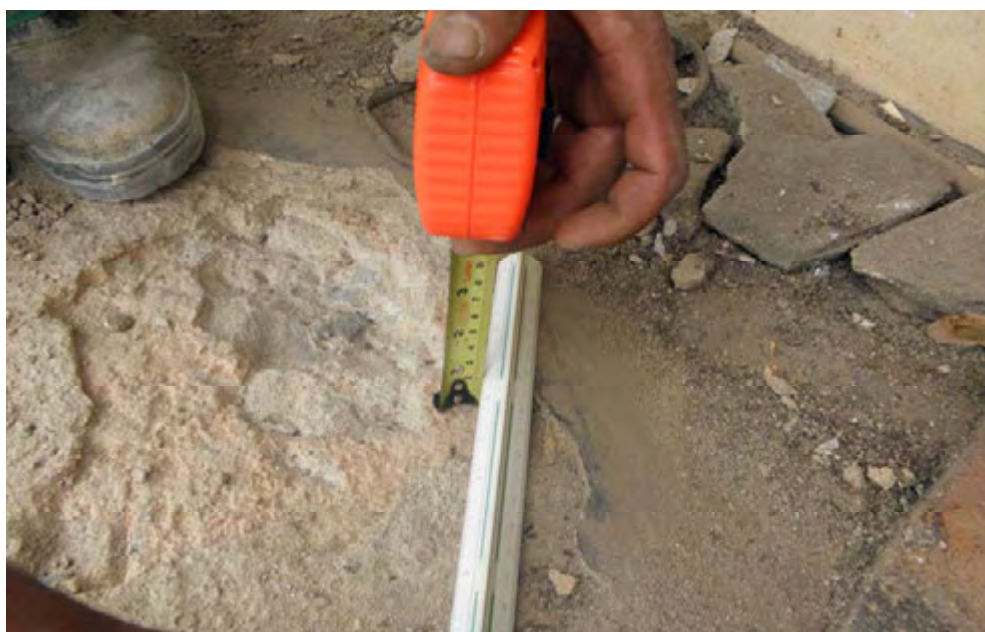
Figura 9: Medição de camada de revestimento superior

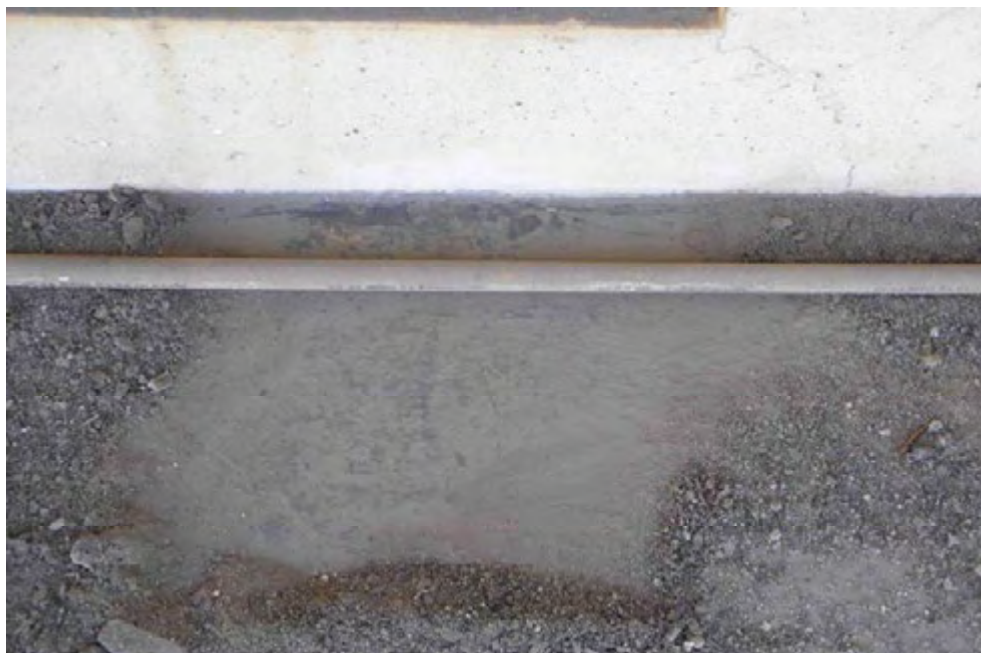
Figura 10: Marquise PEJ 79 – detalhe trecho de impermeabilização encontrado.

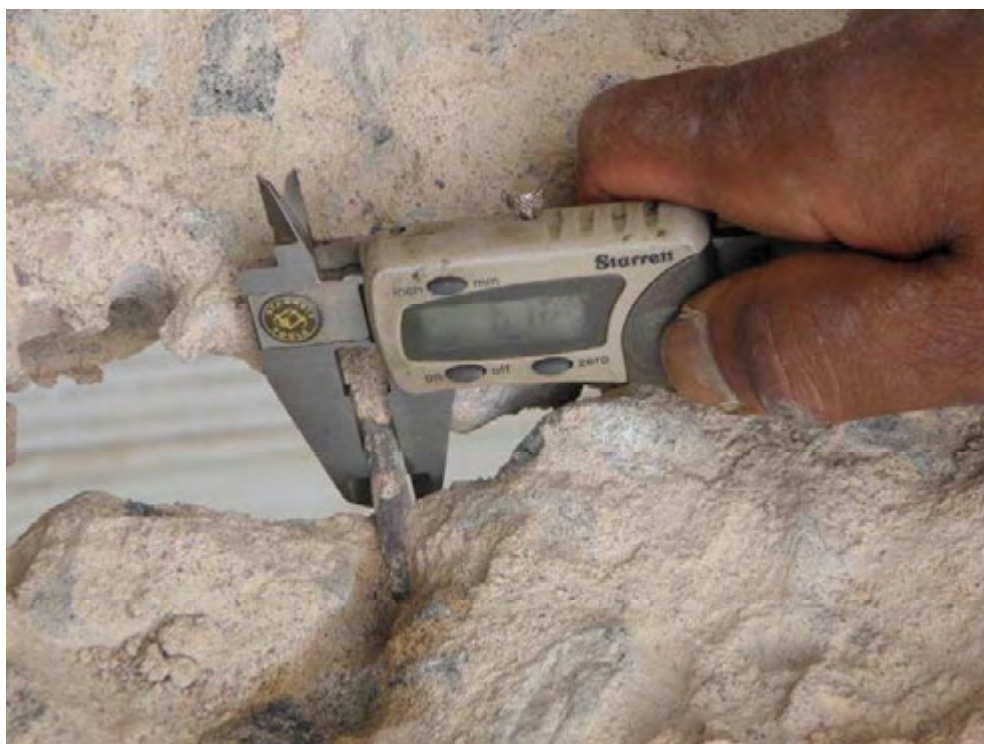
Figura 12: Medição de diâmetro de armadura.

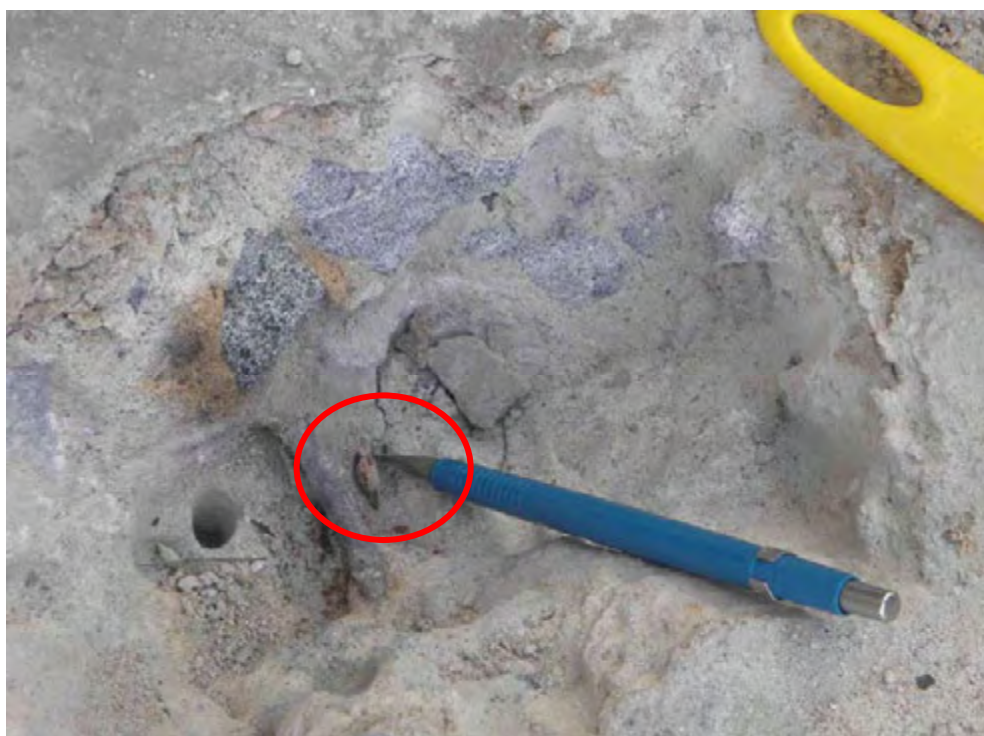
Figura 13: armadura em processo de corrosão com perda de seção – detalhe: fragmento de armadura.
