OS IMPACTOS DO PROCESSO DE PROJETO NA EXECUÇÃO E DESEMPENHO DA FACHADA¹

Palavras-chave: Processo de projeto, Desempenho, Patologias, Fachada leve.

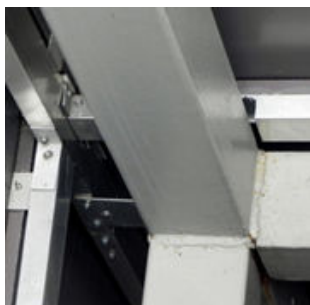
**Figura 1 –
Subestrutura X
Estrutura metálica**

Alguns montantes verticais apresentavam cortes, alterando sua seção transversal, em razão da incompatibilidade de posição entre a estrutura metálica principal e a subestrutura da fachada (Figura 1).

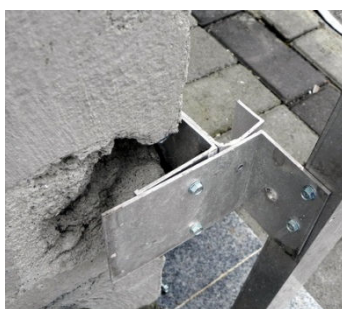
**Figura 6 – Fixação da
subestrutura da fachada**

Há pontos onde foram feitas aberturas para fixação de ancoragens e, posteriormente, fechadas com material de base cimentícia, por conta de alteração ou incompatibilidade de projeto (Figura 5, 6, 7). A resistência e aderência inadequadas do material utilizado na reparação podem vir a comprometer a fixação do sistema de fachada.

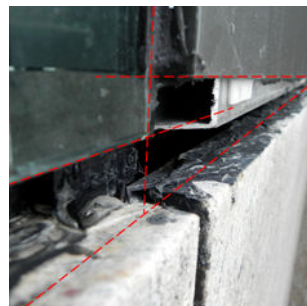
No caso da junta entre pele de vidro e placa de rocha, o projeto previu a fixação de ambas na mesma cota de base, deixando uma saliência que favorece o acúmulo de água **Figura 14 – Variação na junta entre vidro e de placa de rocha** (Figura 14). Observou-se, também, que a modulação bastante variável dos painéis e o ajuste necessário em obra criaram situações de juntas exageradas no limite entre os planos (Figura 15), que podem gerar problemas com relação à estanqueidade à água.

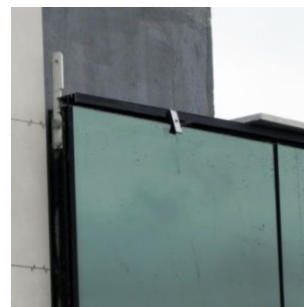
**Figura 19 – Ausência
de peça para plano
transversal**

De acordo com o Arquiteto da construtora - responsável pela contratação e coordenação da execução da fachada - em algumas faces, a quebra de vidros chegou a 30% da área. A substituição de peças pôde ser notada pela presença de fixações temporárias (*band-aids* - Figura 16), além dos vidros ainda fissurados (Figura 17). As hipóteses acerca da razão desta ocorrência combinam más condições de armazenagem em obra a esforços de movimentação do sistema (juntas inadequadas). Há componentes de fechamento faltantes por indefinição de projeto, por exemplo, os trechos ortogonais ao plano da fachada, fruto das pequenas variações volumétricas (Figuras 20, 21), que não foram detalhados. Após a instalação dos panos principais da fachada, estes trechos foram medidos para a posterior fabricação dos componentes.
