6. APRESENTAÇÃO DOS RESULTADOS – ROCHAS

6.1. CARACTERIZAÇÃO FÍSICA

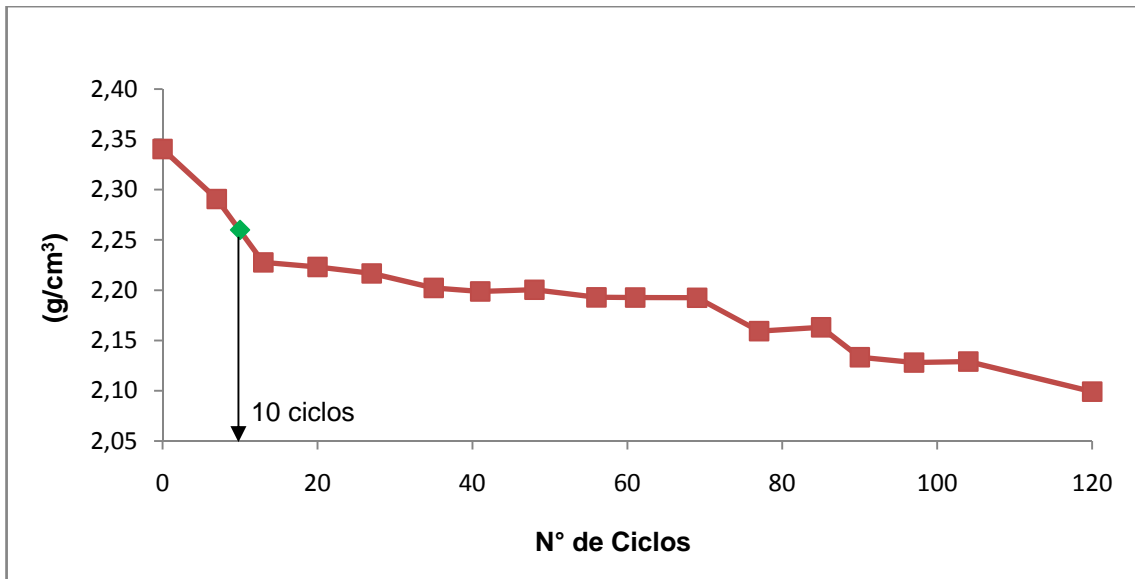
Observa-se uma diminuição na massa específica seca, chegando ao final do ensaio com o valor de 2,09 g/cm³, correspondente a uma diminuição de 10,68 % em relação ao valor inicial, conforme apresentado no Gráfico 6.1.

Gráfico 6.1: Variação da Massa Específica Aparente Seca para o filito sericítico, ao longo do ensaio de ciclagem água-estufa.

Analisando-se com o resultado da massa específica aparente seca da amostra coletada na face do talude, Tabela 6.2, verifica-se que a amostra do talude já se encontrava com alguma alteração, aproximadamente 10 ciclos do ensaio de ciclagem artificial água-estufa, em relação à amostra do furo de sondagem.

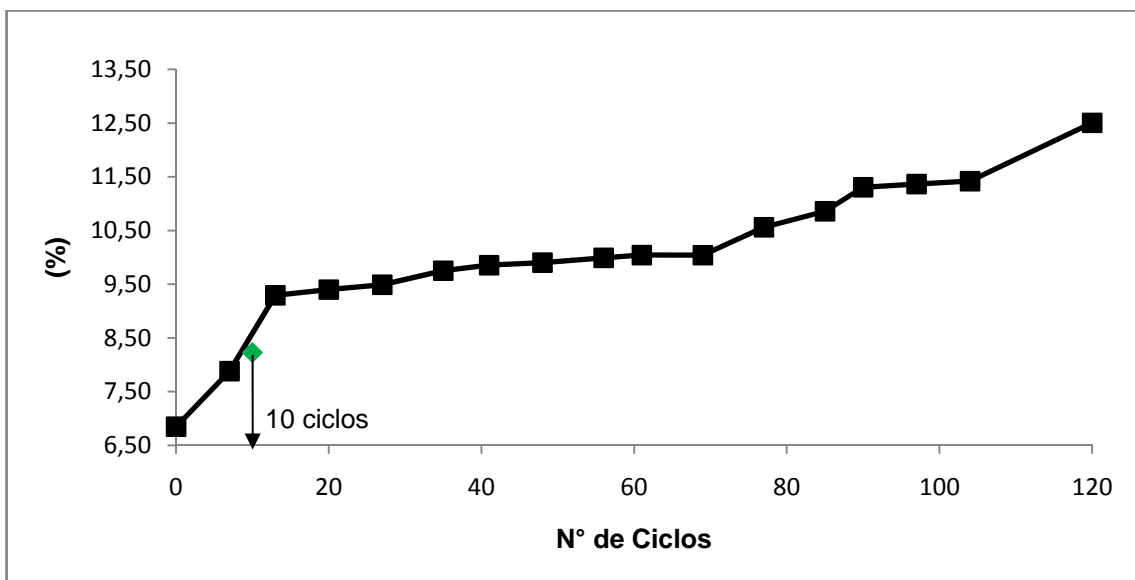
No caso da porosidade aparente e da absorção d'água aparente observa-se uma variação mais pronunciada nos primeiros quinze ciclos do ensaio. A partir daí o que se observou foi um aumento gradual nestes índices, chegando-se ao final dos 120 ciclos com 61,76% e 82,63%, respectivamente, de aumento com relação aos valores iniciais. Esta tendência pode ser observada nos Gráficos 6.3 e 6.4.

Gráfico 6.4: Variação da Absorção D'água Aparente para o filito sercítico, ao longo do ensaio de ciclagem.

Analisando-se os Gráficos 6.3 e 6.4, verifica-se que realmente a amostra coletada na face do talude encontra-se alterada, entretanto, o seu estágio de alteração ainda é pouco avançado, sendo estimado em aproximadamente 10 ciclos em relação à amostra

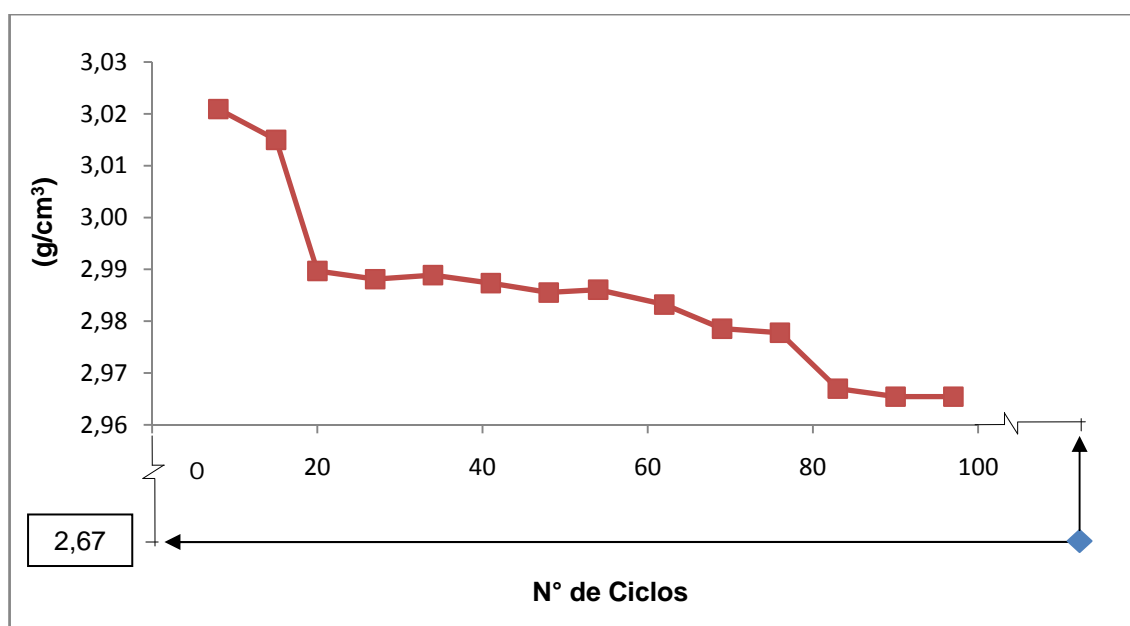
Percebe-se uma maior variação para massa específica aparente seca nos primeiros 20 ciclos, chegando ao final do ensaio, com uma massa específica seca de 2,97 g/cm³, correspondente a uma variação de 1,66 % a menos em relação ao valor inicial.

Gráfico 6.5: Variação da Massa Específica Aparente Seca para a rocha básica intrusiva, ao longo do ensaio de ciclagem.

Analisando-se o Gráfico 6.5 e comprando-se este resultado com o valor da massa específica aparente seca da amostra coletada na face do talude observa-se que, neste caso, a amostra do talude encontrava-se em estágio de alteração muito mais avançado do que o da amostra coletada em furo de sondagem após 100 ciclos no ensaio de ciclagem água-estufa.

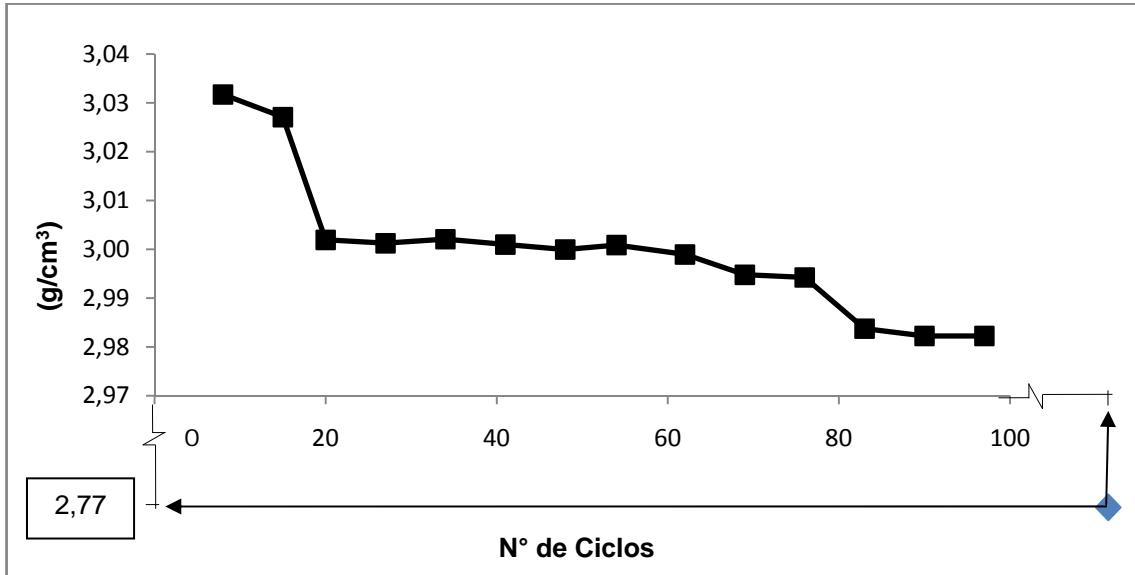
O mesmo acontece com a massa específica aparente saturada. Esta também apresentou uma grande variação nos primeiros 20 ciclos, chegando ao final do ensaio, com uma massa específica saturada de 2,98 g/cm³, correspondente a um decréscimo

de 1,65 % em relação ao valor da amostra inicial e o valor da massa específica aparente saturada para a amostra obtida na face do talude é muito inferior à massa específica aparente saturada para amostra coletada no furo de sondagem após 100 ciclos no ensaio de ciclagem em água-estufa, conforme apresentado no Gráfico 6.6.

Gráfico 6.6: Variação da Massa Específica Aparente Saturada para a rocha básica intrusiva, ao longo do ensaio de ciclagem.

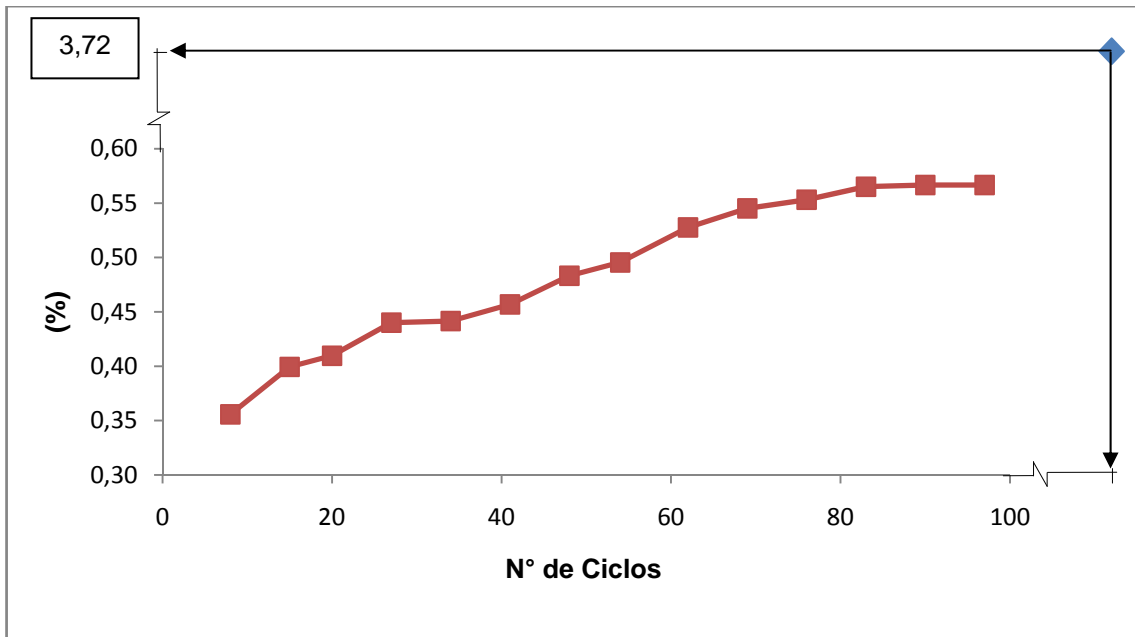
Também se observou uma relação direta entre a porosidade e a absorção d'água. Estas tiveram comportamentos semelhantes ao longo do ensaio, onde observa-se uma variação contínua e gradual, chegando ao final dos 97 ciclos com 55,56 % e 58,33 % de aumento em relação aos valores iniciais, respectivamente, conforme Gráficos 6.7 e 6.8.

Gráfico 6.8: Variação da Absorção D'água Aparente para a rocha básica intrusiva, ao longo do ensaio de ciclagem.

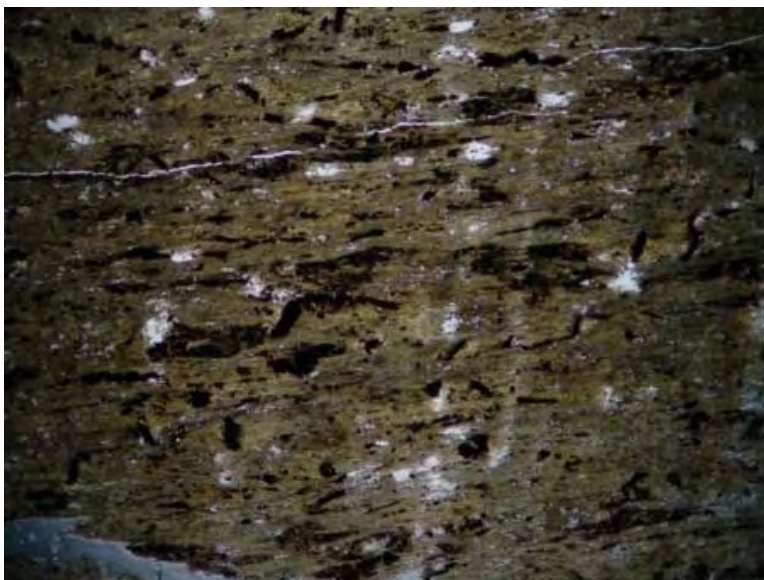
Figura 6.1: Lâmina FS 13/85

Trata-se de um anfibolito máfico-ultramáfico, com características texturais de um filito. Possui granulometria muito fina, com foliação metamórfica evidente e é composto de mica branca, talco, anfibólio (forma de farpas), clorita, opacos e serpentina. O tamanho diminuto dos grãos dificulta a distinção entre as micas e os talcos.

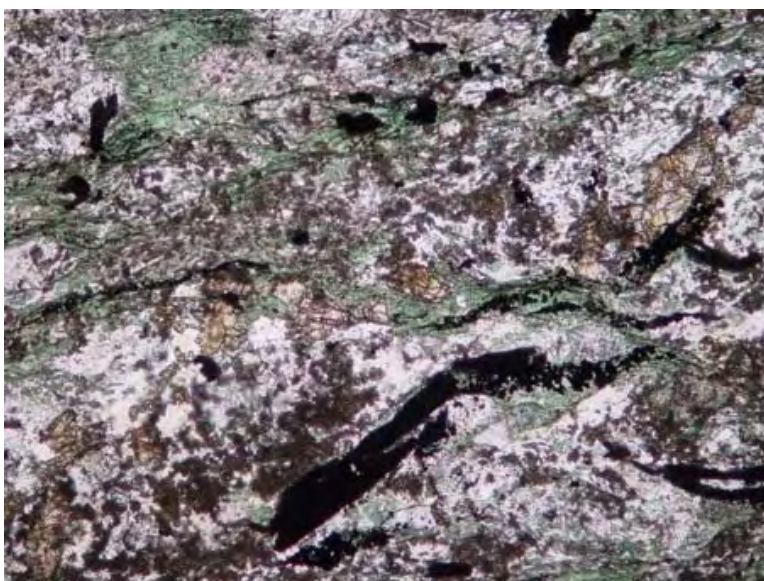
Figura 6.2: Lâmina RBI 15/85

Trata-se de uma rocha metamórfica, derivada de uma rocha máfica, com características de um Xisto Verde. Possui mineralogia composta de mica branca, plagioclásio, epidoto, zircão, quartzo, clorita, titanita e opacos.

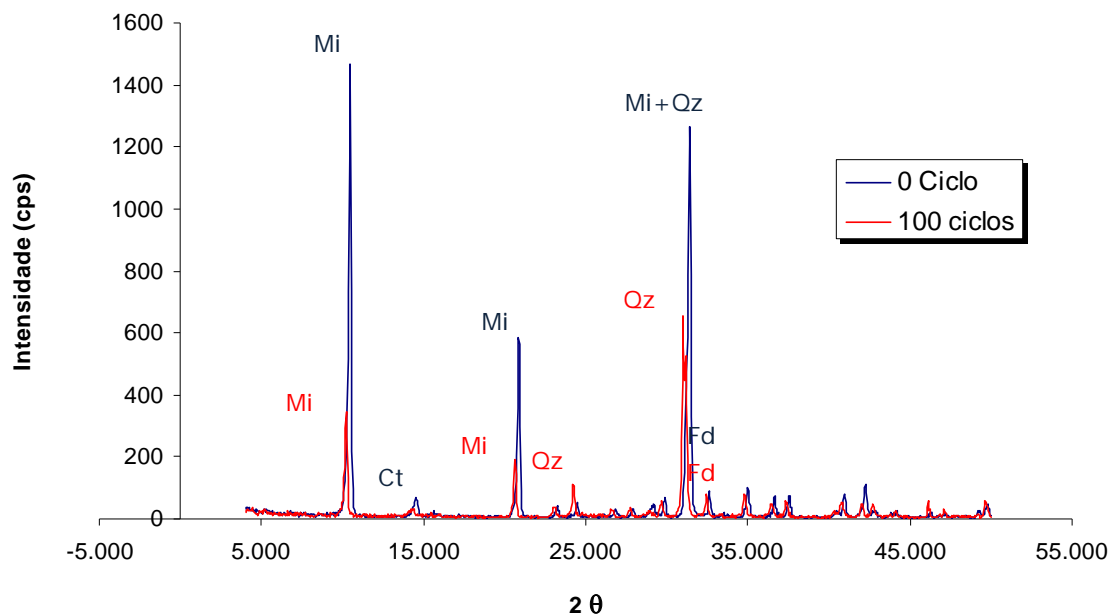
Figura 6.3: Diagrama de Raios-X referente à amostra do filito sericítico.
Radiação $K\alpha$ Co.

A seguir são apresentados nas Figuras 6.3 e 6.4, os difratogramas das amostras de filito sericítico e rocha básica intrusiva, respectivamente, para o estado anterior à ciclagem e após 100 ciclos em água-estufa. Os demais ciclos intermediários podem ser consultados em anexo A.4.

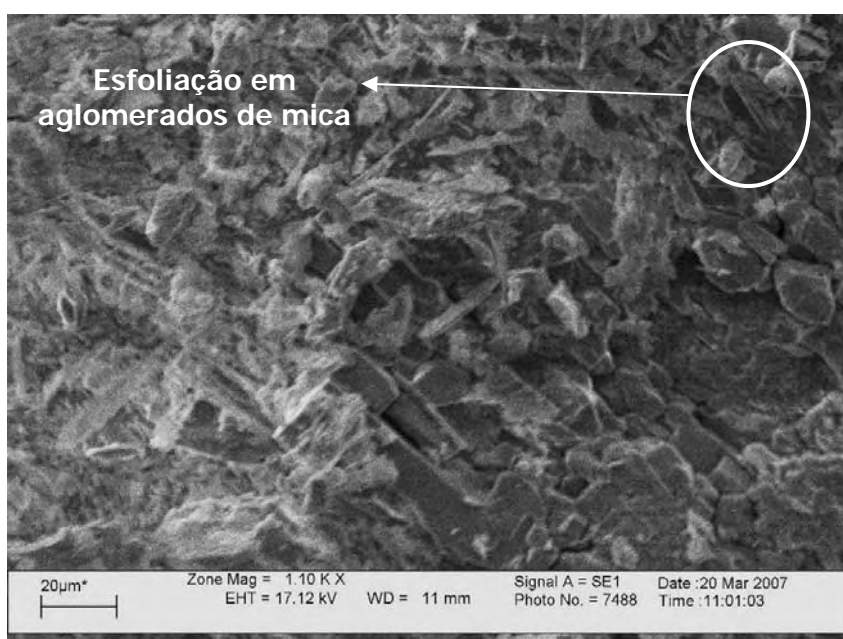
Figura 6.9: Amostra de filito após 100 ciclos no ensaio de ciclagem água-estufa. É possível observar a presença de inúmeros minerais com hábito planar (micas), descoladas da matriz rochosa. Alguns aglomerados de mica mostram esfoliação.

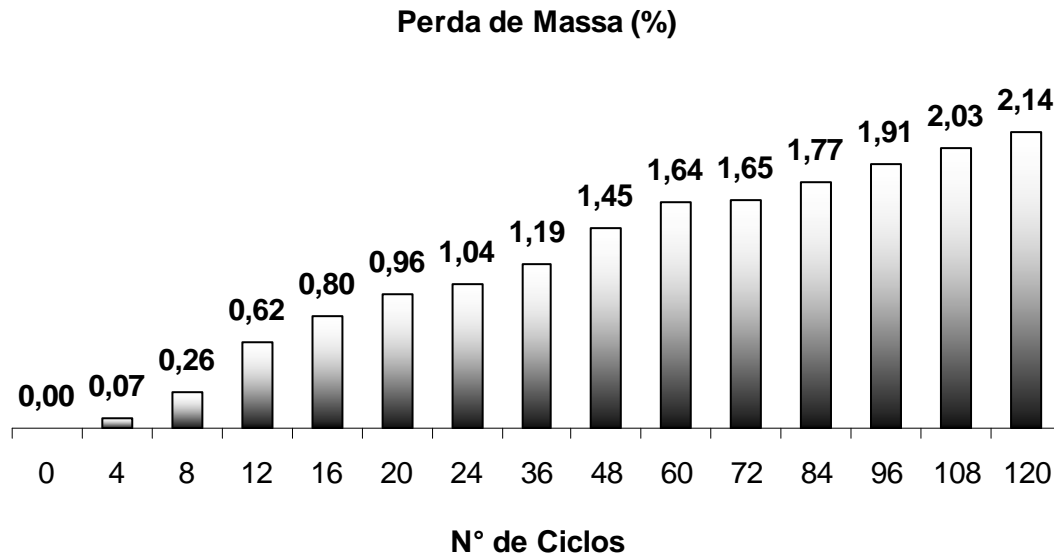
Conforme apresentado na Tabela 6.9, a rocha básica intrusiva apresentou uma perda de massa de 2,14 % após os 120 ciclos do ensaio. A massa inicial utilizada neste ensaio foi de 3.089,67 g, enquanto sua massa final foi de 3.023,45 g. O Gráfico 6.12 mostra como se desenvolveu esta perda de massa ao longo do processo de ciclagem.

Gráfico 6.12: Composição da perda de massa sofrida pela rocha básica intrusiva ao longo do ensaio de ciclagem.

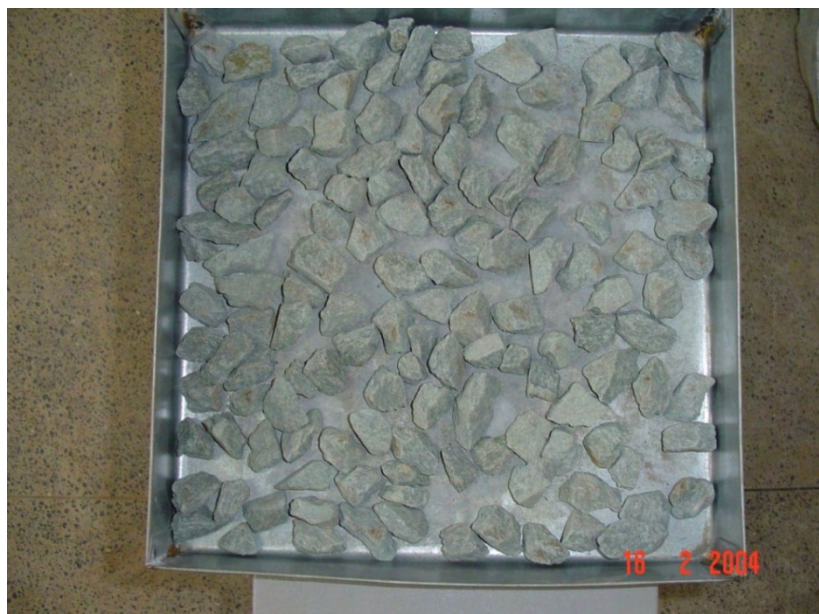
Para o filito sericítico a absorção do etilenoglicol era visível, enquanto que para a rocha básica intrusiva, era imperceptível. Não ocorreu desintegração para nenhum dos litotipos analisados e o material inicial difere muito pouco do material final em termos de modificações físicas. A Figura 6.16 permite uma visualização da rocha básica intrusiva obtida a partir de taludes ao final do ensaio.

Figuras 6.16: Rocha Básica ao final do ensaio de ciclagem acelerada em etilenoglicol.

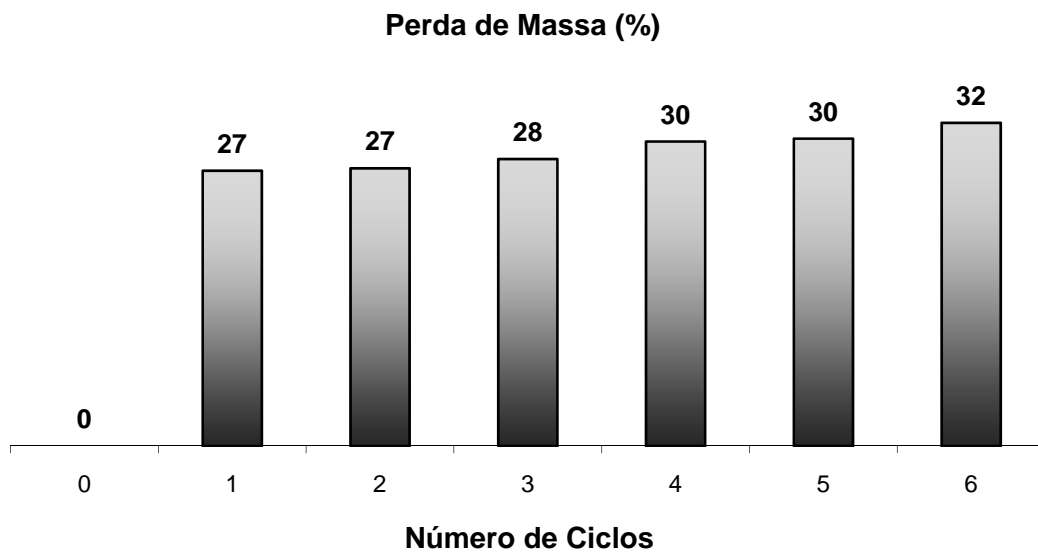
Analisando os ciclos iniciais apresentados na Tabela 6.10, observa-se que a perda de massa ocorreu de forma mais incisiva no primeiro ciclo, registrando o valor de 27% em relação à massa inicial. A partir de então, não houve perdas significativas e os ataques também não tiveram as proporções esperadas. Acredita-se que devido ao fato do filito sericítico ser uma rocha com baixa porosidade e o etilenoglicol muito viscoso, houve uma dificuldade de penetração deste, dificultando assim a interação entre estes dois materiais.

Gráfico 6.14: Composição da perda de massa sofrida pelo filito sericítico ao longo do ensaio de ciclagem.

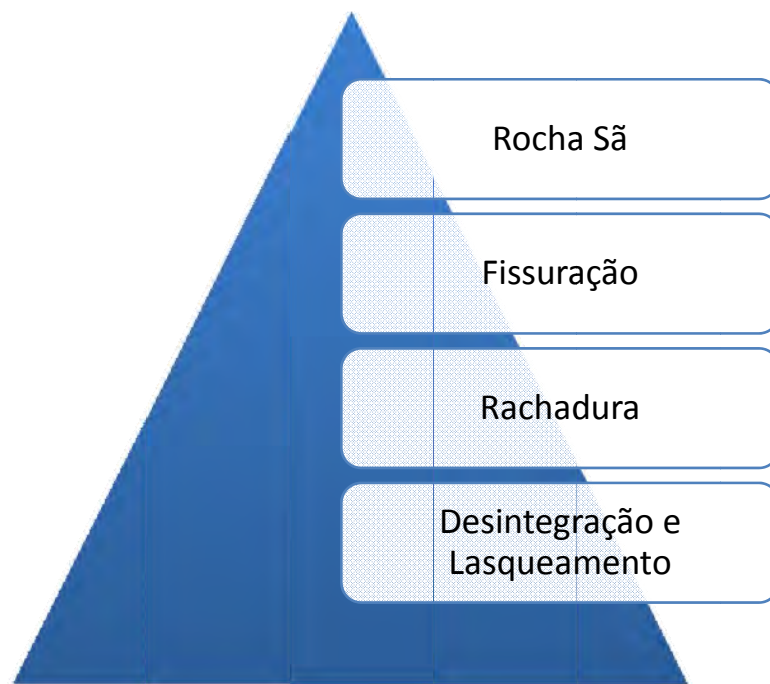
Na Figura 6.18, apresenta-se o organograma que ilustra a hierarquia obedecida nos ensaios realizados. Ou seja, inicialmente tem-se o fenômeno da fissuração, seguido da rachadura e finalmente a desintegração e o lasqueamento acontecendo concomitantemente.

Figura 6.18: Organograma obtido nos ensaios realizados.

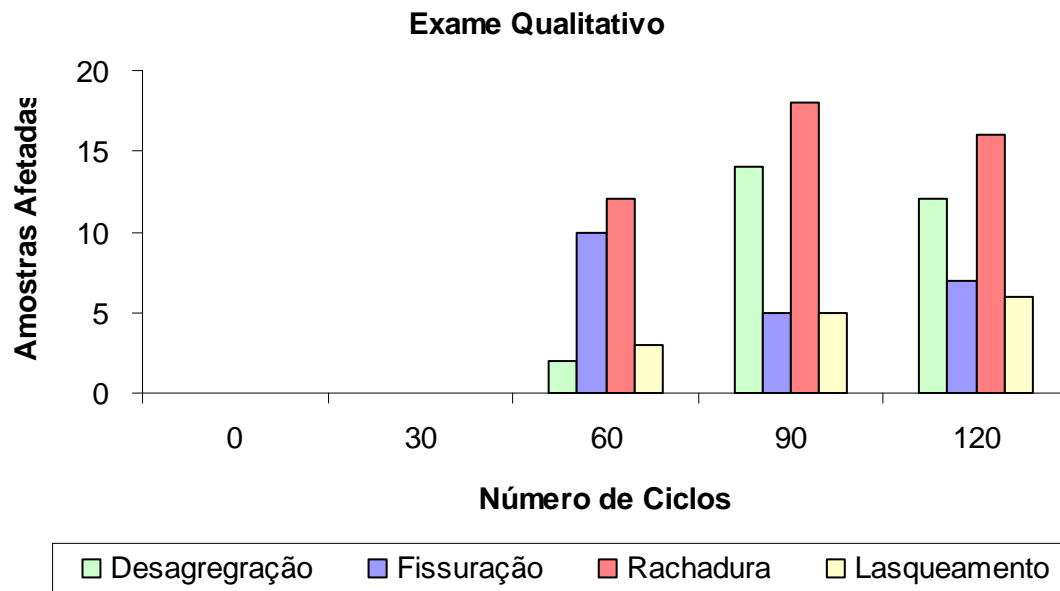
Percebe-se neste exame que a fissuração e a rachadura predominam na fase inicial do ensaio, persistindo até o final do mesmo. No decorrer do ensaio, percebe-se um aumento do lasqueamento e principalmente da desintegração, com diminuição da fissuração.

Gráfico 6.16: Composição dos ataques sofridos pela rocha básica intrusiva ao longo do ensaio de ciclagem.

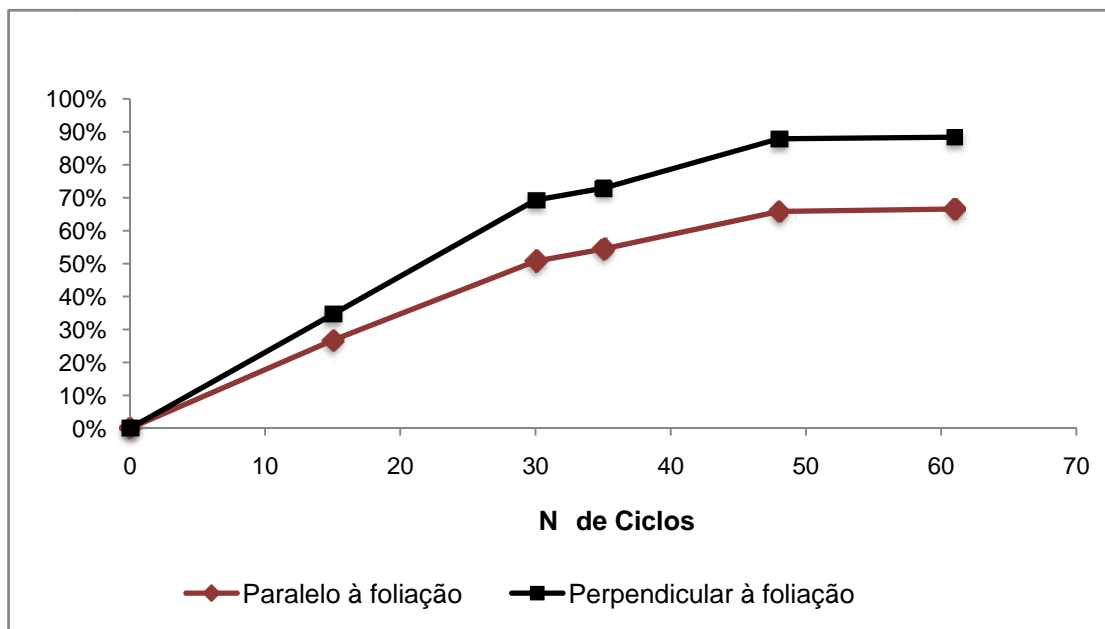
Gráfico 6.18: Variação da perda de resistência sofrida pelo filito sericítico ao longo do ensaio de ciclagem água-estufa.
