APLICAÇÃO DE PROTOCOLO DE AVALIAÇÃO ECOLÓGICA RÁPIDA EM  
CORREDORES RIPÁRIOS URBANOS: ESTUDO DE CASO EM CONCEIÇÃO DO  
MATO DENTRO/MG

Trabalho de conclusão de curso, apresentado  
à Universidade Federal de Viçosa, como  
parte das exigências para obtenção do título  
de Bacharel em Ciências Biológicas.

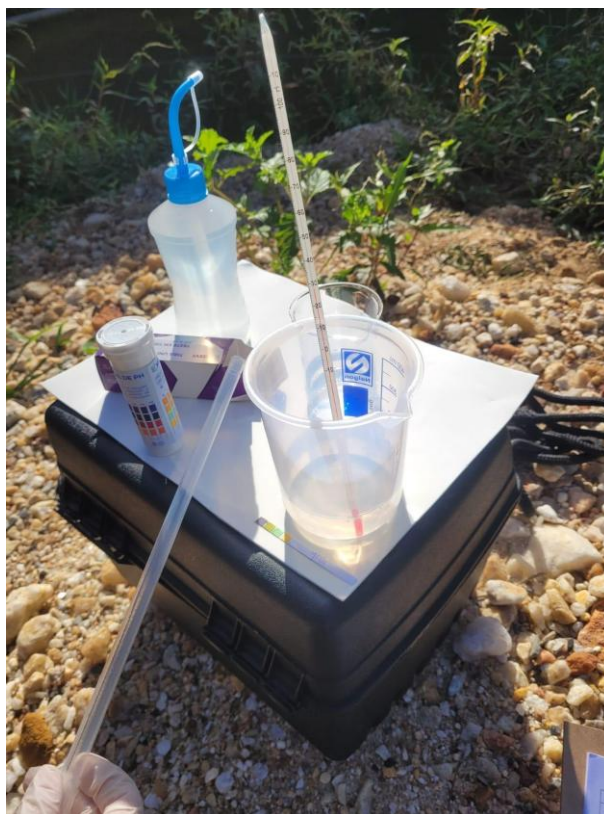
Para a medição da temperatura da água, foi utilizado um termômetro laboratorial com escala de -10 °C a 110 °C, da marca Brax Tech. A determinação do pH foi realizada por meio de tiras universais indicadoras (0–14), da marca Kasvi.

Figura 4 - Utensílios utilizados para aferição de temperatura e pH da água coletada nos pontos.

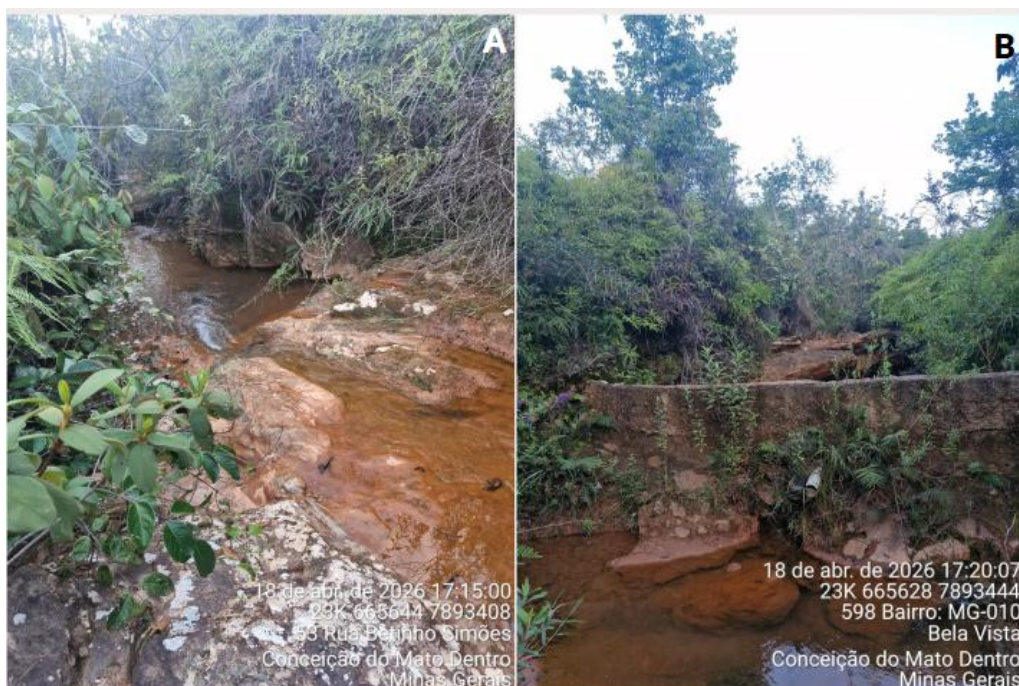
Figura 7 – Aspectos ambientais observados no Corredor Vandinho: (A) vegetação ripária e curso d'água; (B) estrutura de barramento de água.

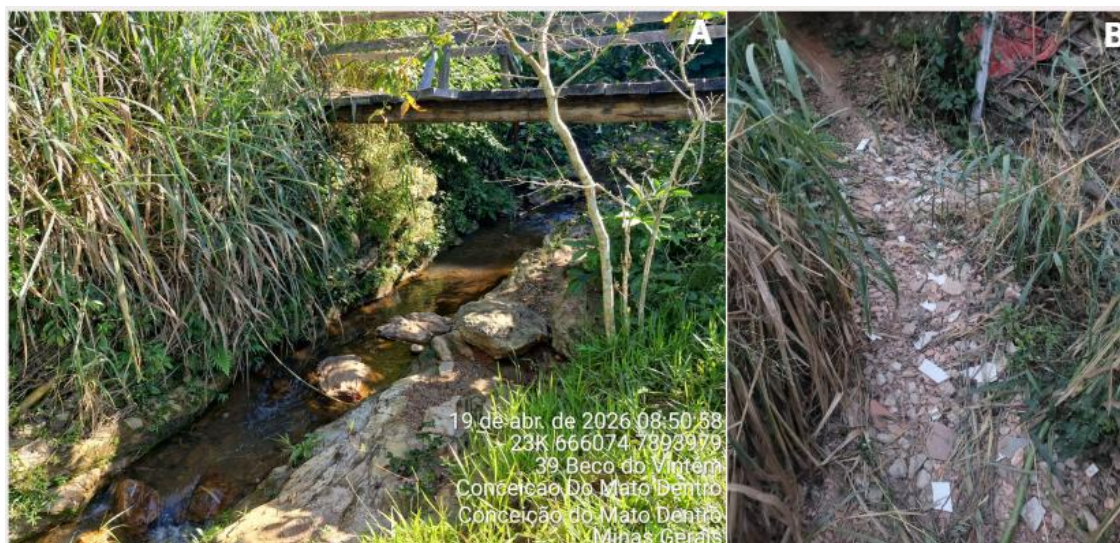
Figura 8 - Aspectos ambientais observados no Corredor Vintém: (A) curso d'água; (B) resíduos sólidos nas margens.

A presença de resíduos sólidos e indícios de lançamento de efluentes domésticos também foi registrada em alguns corredores. Esses impactos são comuns em ambientes urbanos e podem comprometer a qualidade ambiental dos cursos d'água, contribuindo para a degradação da água, alteração dos habitats aquáticos e perda de funções ecológicas das APPs. Segundo Tucci (2008), a urbanização interfere diretamente na dinâmica dos corpos hídricos, especialmente por meio da impermeabilização do solo, lançamento de efluentes, disposição inadequada de resíduos e alterações nos canais de drenagem.

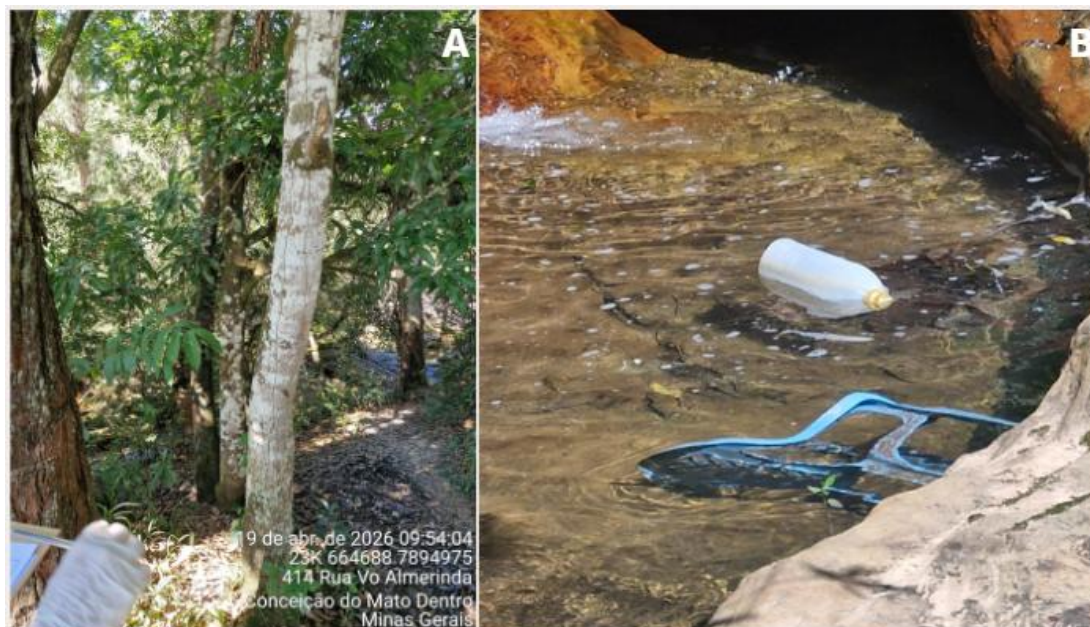
Figura 9 - Aspectos ambientais observados no Corredor do Ginásio: (A) predominância de vegetação natural nas margens do curso d'água; (B) presença de resíduos sólidos em um dos pontos amostrais.
