**CARACTERIZAÇÃO HIDROLÓGICA DA MATA CILIAR DO RIO HUALLAGA, NA
ZONA DE AMORTECIMENTO DO PARQUE NACIONAL TINGO MARIA, PERU**

Tese apresentada à Universidade Federal de Viçosa, como parte dos requisitos do Programa de Pós-Graduação em Ciência Florestal, para obtenção do título de *Doctor Scientiae*.

CARACTERIZAÇÃO HIDROLÓGICA DA MATA CILIAR DO RIO HUALLAGA, NA ZONA DE AMORTECIMENTO DO PARQUE NACIONAL TINGO MARIA, PERU.

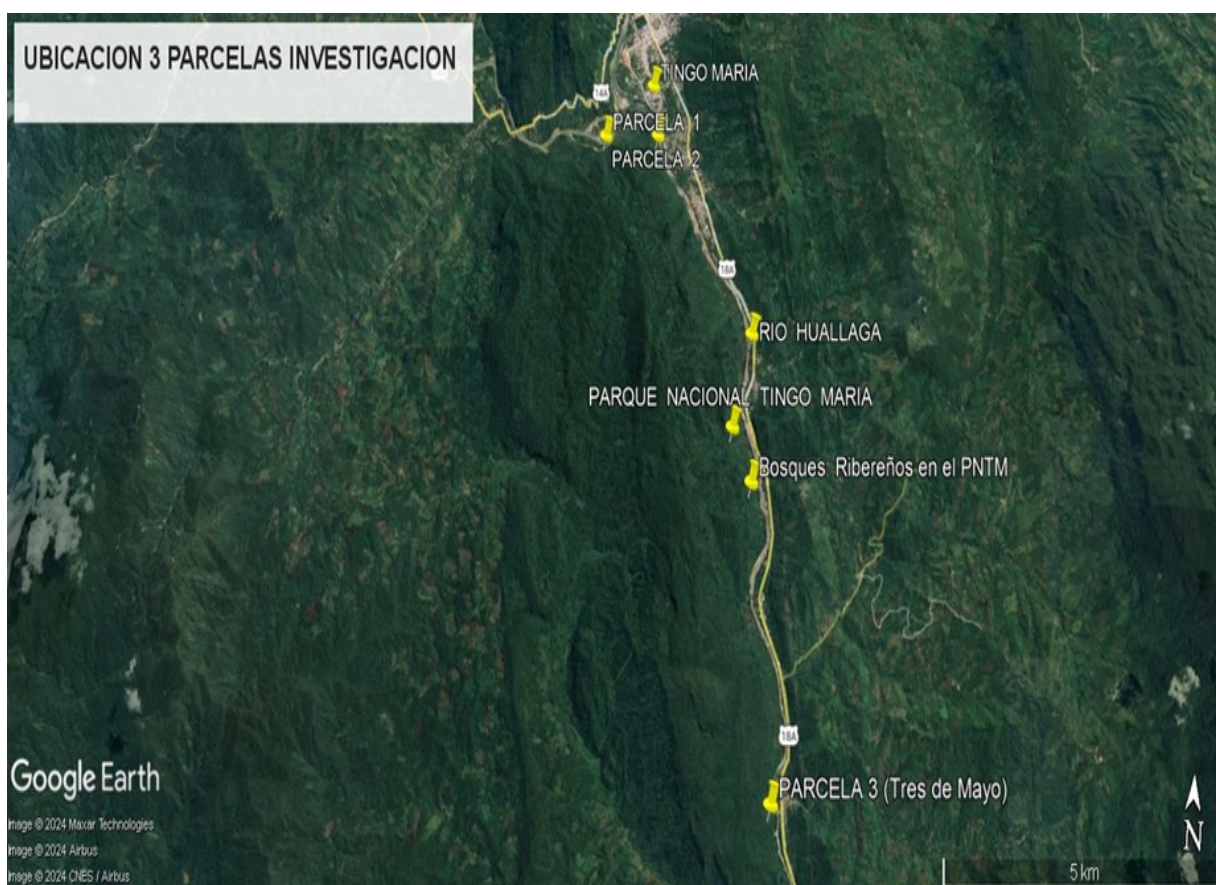
Figura 4 - Localização das parcelas de pesquisa, Zona de amortecimento do PNTM, Peru.

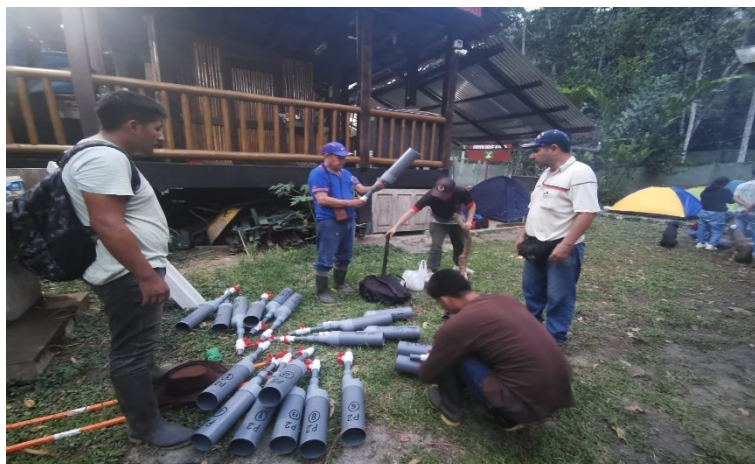
Para monitorar a precipitação pluviométrica dentro da floresta, foram instaladas três parcelas internas de precipitação em uma área de 18 m x 18 m (324m²) cada uma, compostas por 16 pluviômetros, separados entre si por 6 m de forma sistemática, conforme mostrado na Figura 8. No total, foram distribuídos 48 pluviômetros de 100 mm de diâmetro ou área de abertura de 0,007854 m². Os pluviômetros foram fixados em estacas de madeira de 1,50 m de tamanho, com arame inox, em seguida foram instalados no solo bem alinhados, considerando 0,30 m de profundidade e 1,20 m. acima do solo. Da mesma forma, as estacas de madeira foram chanfradas com uma orientação geográfica para o norte. Para a mensuração da precipitação externa, foram utilizados dados da estação meteorológica da Universidade Nacional Agrária da Selva, instalada em campo aberto em áreas da universidade.

Figura 7 - Pluviômetros usados nas parcelas, Tingo Maria, Peru.

As medições de precipitação foram feitas diariamente às 7 horas (Figura 7), durante 8 meses, de 1º de setembro de 2023 a 30 de abril de 2024, com a participação de três pessoas com experiência e adequadamente treinadas para esse fim. Amostras plásticas graduadas com capacidade de 1.000 mL foram utilizadas na medição. Os registros internos de precipitação foram mantidos em um caderno de campo, depois processados mensalmente em Excel para seu registro final em milímetros de precipitação. Os registros de precipitação externa da UNAS foram solicitados mensalmente

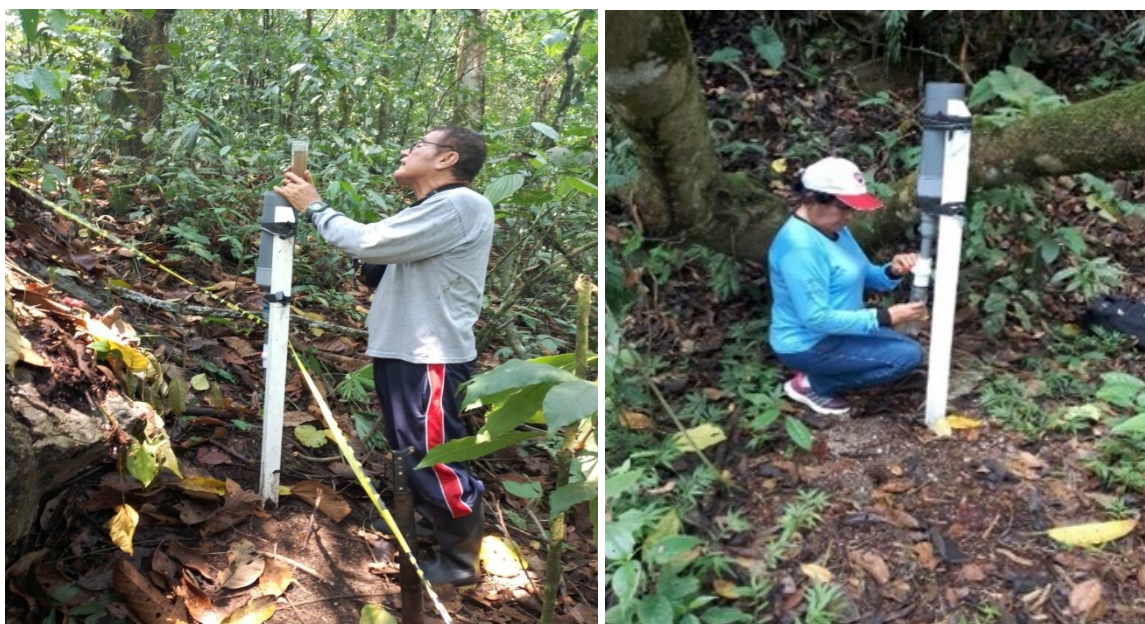
Figura 9 - Pluviômetros utilizados para medir a precipitação interna na mata ciliar do rio Huallaga - PNTM. 2023-2024.

durante o mesmo período de oito meses, por meio de fichas meteorológicas. Com todas essas informações, foram feitos os respectivos cálculos das médias totais, mensais e mensais de precipitação deste trabalho de pesquisa.

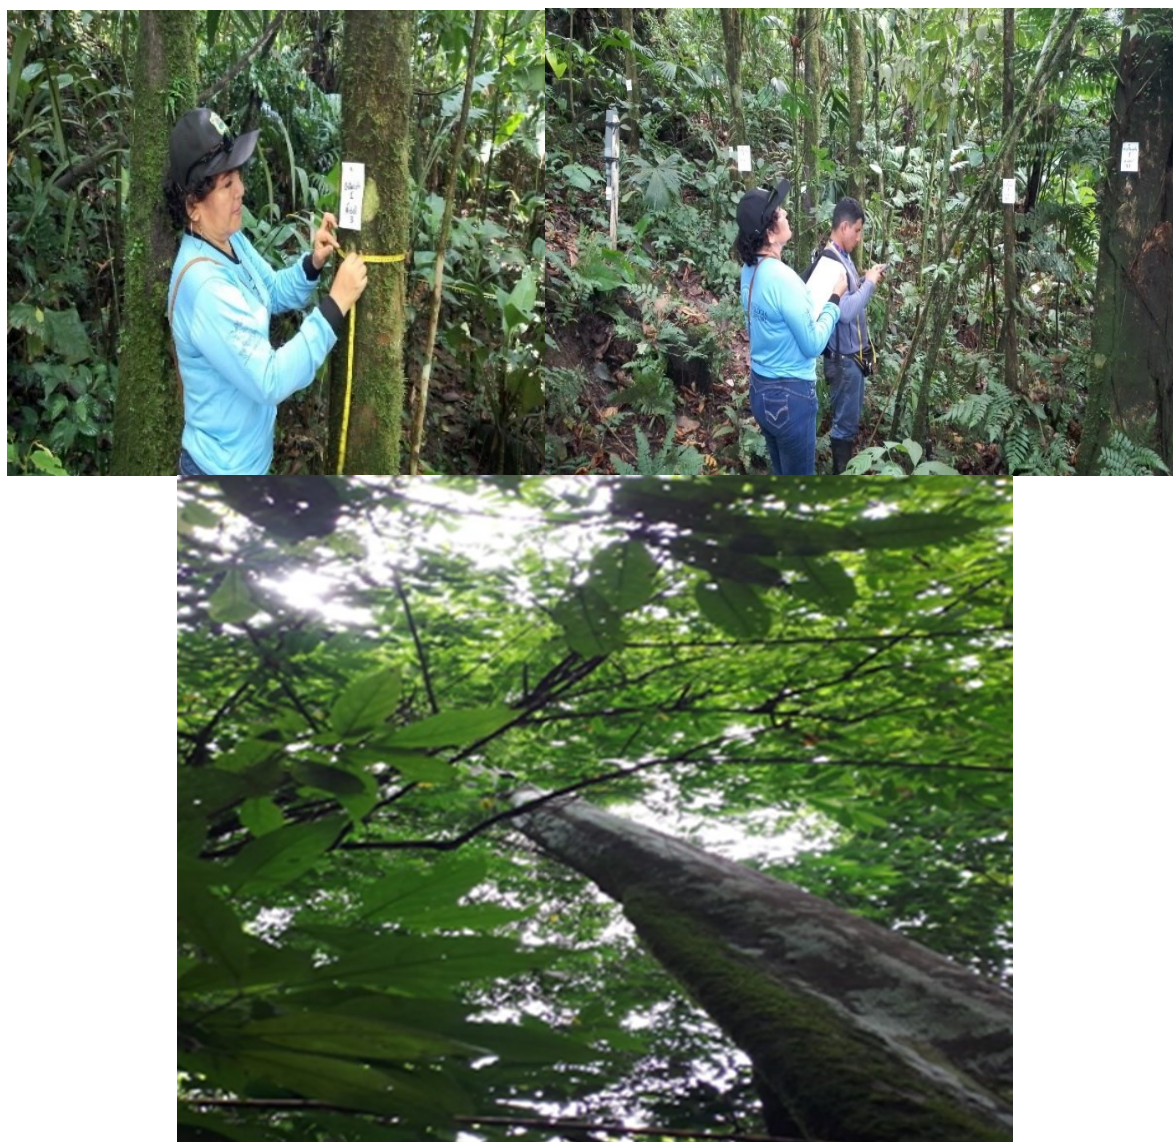
O inventário florestal foi realizado em cada parcela, com a participação de um profissional experiente com conhecimento da área e da dendrologia florestal. Seguiu-se a técnica denominada pé a pé, com o seguinte procedimento: mensuração com fita métrica do diâmetro da planta à altura do peito (DAP), em todas as espécies com diâmetro maior que 15 cm; identificação taxonômica das espécies florestais; cálculo da altura total da árvore; cálculo da altura comercial da tora; marcação da prova individual e fotográfica.

Figura 10 - Inventário florestal na mata ciliar do rio Huallaga-PNTM, Tingo Maria, Peru, 2024.

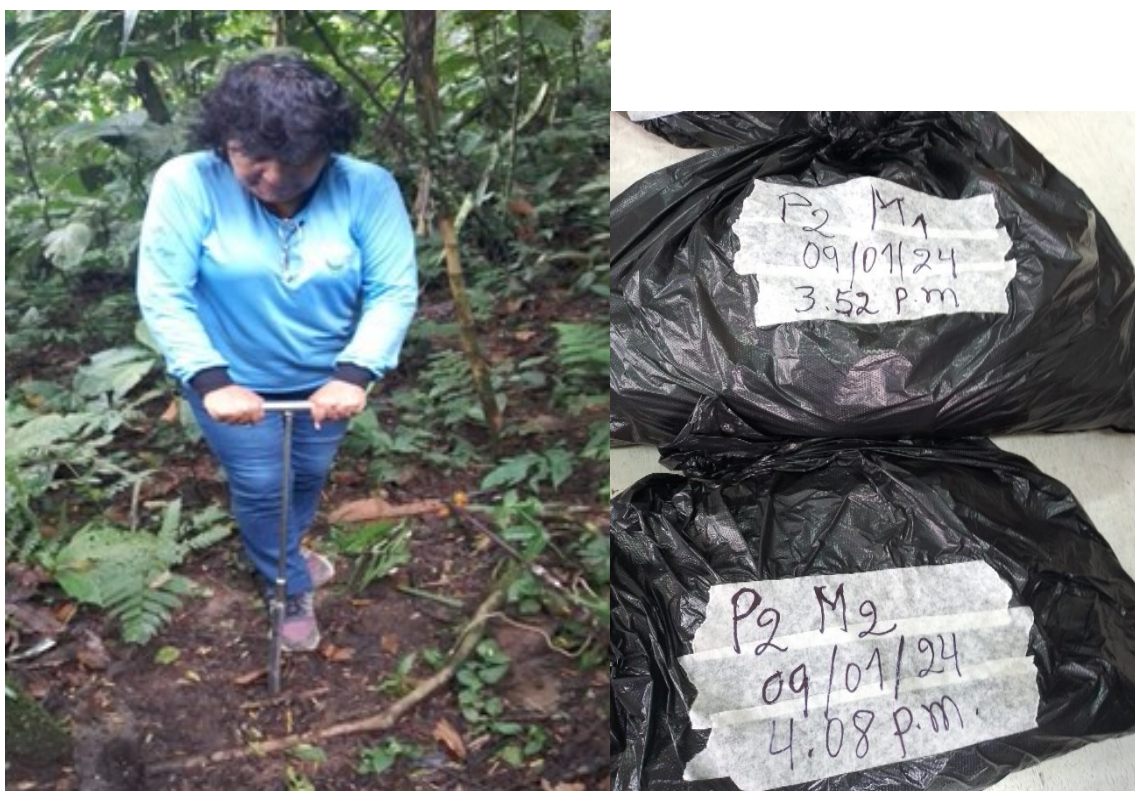
De acordo com informações do laboratório de análise de solos da UNAS, em 20 de maio de 2024, os parâmetros foram avaliados através de análises físicas e químicas, seguindo os métodos analíticos da legislação peruana que gere este laboratório. A análise física inclui a textura do solo, considerando as percentagens de areia, silte e argila. Na análise química, foram avaliados o Ph, o teor de matéria orgânica (MO), a capacidade de troca catiónica (CEC), o teor de nutrientes como o azoto (N), o fósforo (P), o potássio (K), os micronutrientes como o ferro (Fe), o manganês (Mn), o zinco (Zn) e o cobre (Cu) e a condutividade eléctrica (CE).

Figura 11 - Extração de amostras de solos na mata ciliar do Rio Huallaga-PNTM, 2024.

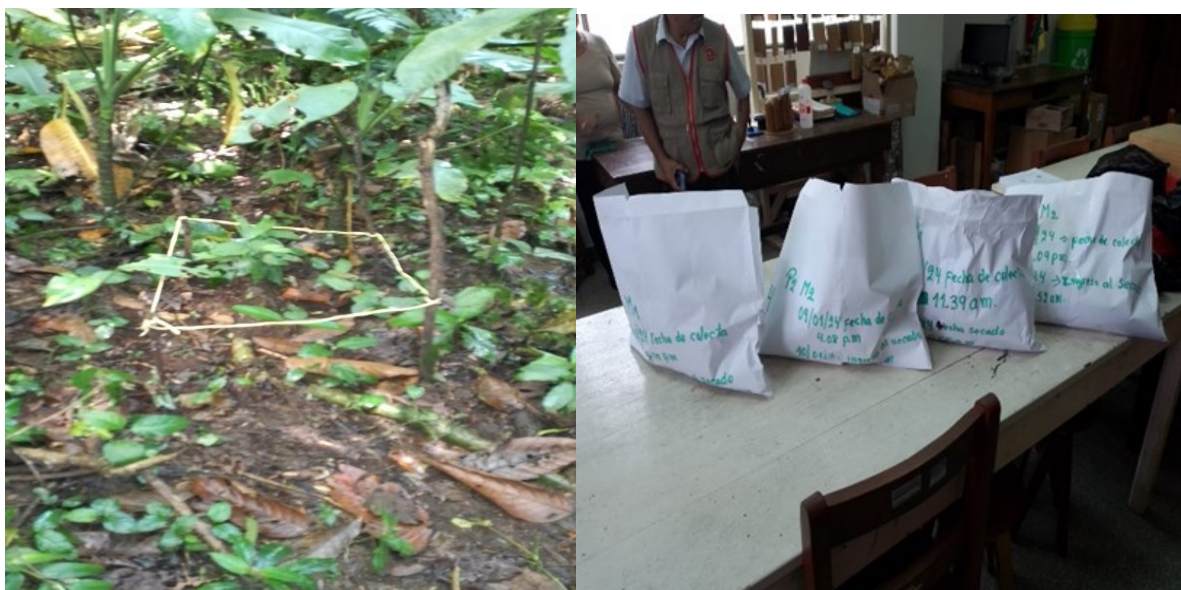
Para a coleta das amostras de serapilheira acumulada na superfície do solo (Figura 9), de cada parcela de pesquisa, foram retirados aleatoriamente dois pontos diagonais, essas demarcações foram feitas por meio do desenho de pequenos quadrantes, com o uso de estacas de madeira, localizadas a 0,50 m x 0,50 m (0,25 m²), circundadas por ráfia amarela. Em seguida, as folhas e outros componentes orgânicos do solo foram cortados com uma face, armazenados em sacos plásticos para serem levados ao laboratório de secagem da UNAS. Um total de seis amostras foram coletadas. A metodologia utilizada pelo laboratório na secagem foi com o uso de estufa, levando-se em consideração o peso úmido inicial e o peso seco final, após 24 horas. Foram feitos cálculos de umidade por diferença de peso, uma vez que o objetivo principal foi medir a porcentagem de umidade fornecida pela serapilheira no ecossistema da mata ciliar.

Figura 12 - Extração de amostras de serapilheira na mata ciliar do Rio Huallaga – PNTM, Tingo Maria, Peru, 2024.

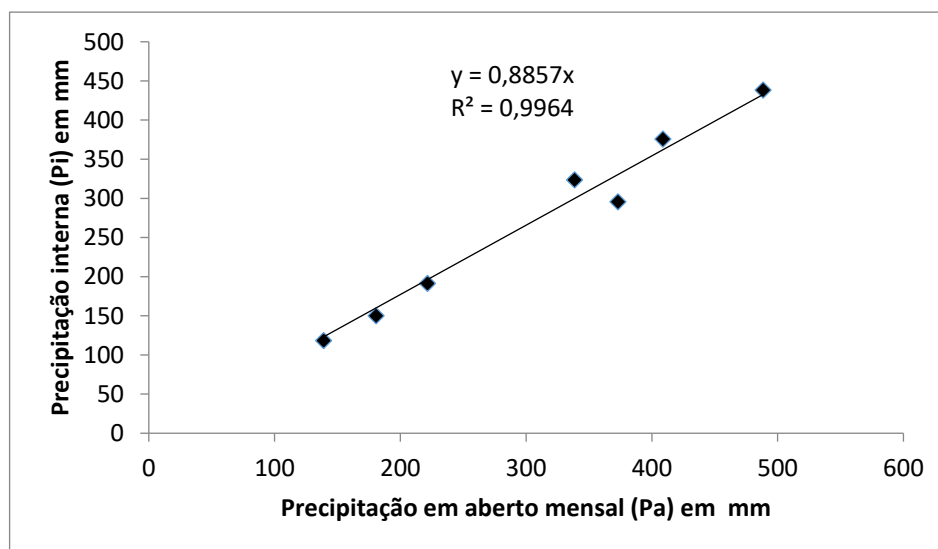
Figura 13 - Estimativa da precipitação interna (mm) em função da precipitação aberta (mm).

As variações mensais indicam que a precipitação aberta (UNAS) flutua consideravelmente e a precipitação interna mantém uma média relativamente alta, refletindo a capacidade do dossel de permitir a passagem da água. Portanto, alternativamente analisando esses períodos de inscrição, temos o seguinte:

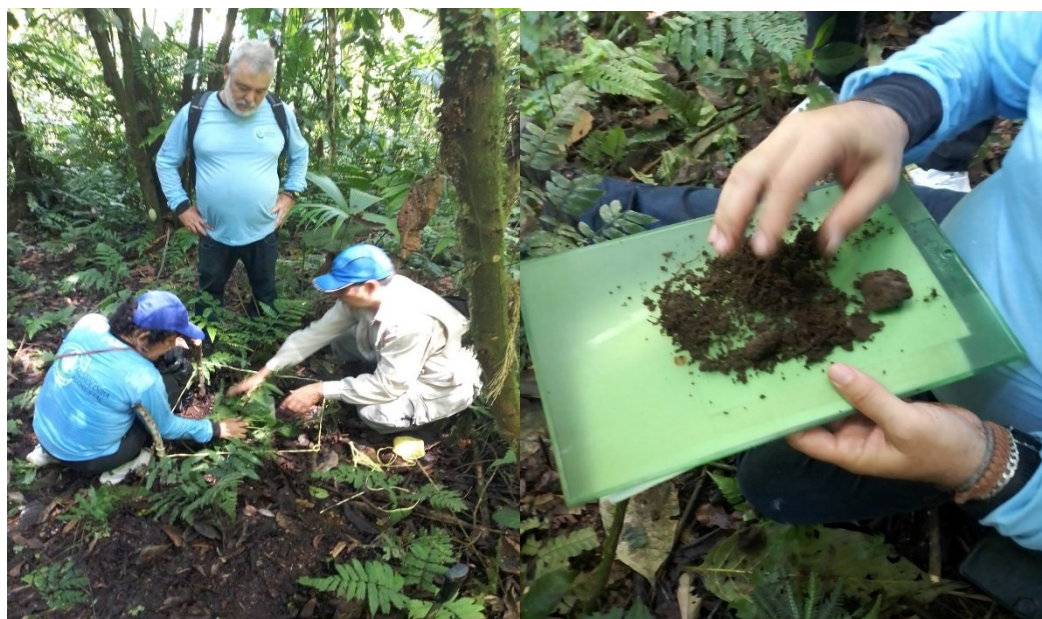
Figura 14 - Amostras de serapilheira extraídas das parcelas no PNTM, Tingo Maria, Peru.
