**PROCESSOS HIDROLÓGICOS EM ÁREAS DE MINERAÇÃO DE BAUXITA NA
ZONA DA MATA DE MINAS GERAIS**

Tese apresentada à Universidade Federal de Viçosa, como parte das exigências do programa de Pós-Graduação em Ciência Florestal, para obtenção do título de *Doctor Scientiae*.

VIÇOSA
MINAS GERAIS – BRASIL
2018

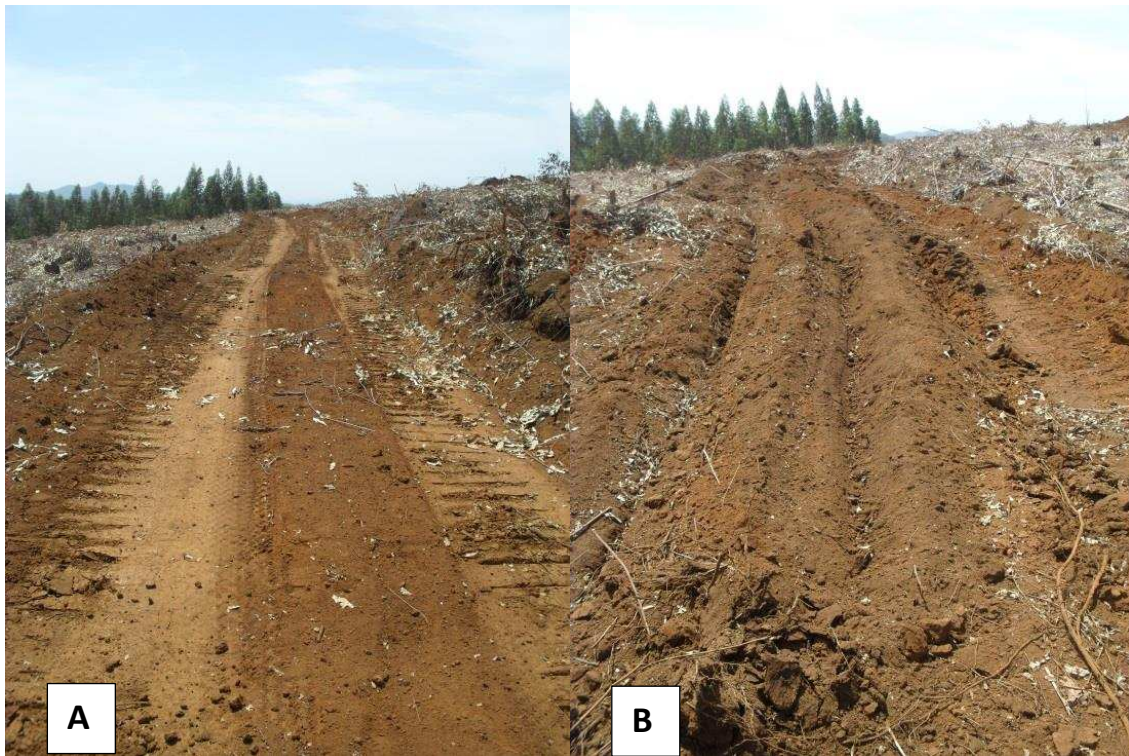
Com a abertura dos acessos e com a exposição do solo, essas áreas ficam propícias ao escoamento superficial. O movimento de máquinas e caminhões pelos acessos cria uma compactação do solo, dificultando a infiltração e aumentando o escoamento superficial. Para romper essa barreira, após a retirada da madeira, caso a área não entre em operação de exploração imediatamente, é passado o trator com escarificador para descompactar a estrada, favorecendo a infiltração (Figura 11).

Figura 11 - Etapas executadas após o corte do eucalipto. A) Estrada de acesso para a retirada da madeira. B) Estrada escarificada após a retirada da madeira. Rosário da Limeira-MG, 2017.

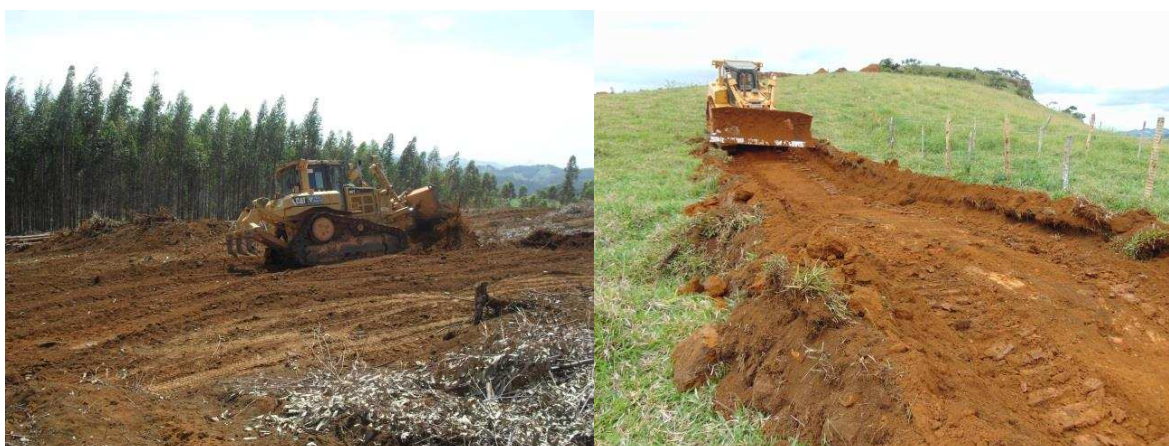
Figura 12 - Decapeamento do solo com a utilização de trator de esteiras. Rosário da Limeira-MG, 2017.

Na etapa de decapeamento (Figura 12), a camada de solo rico que se encontra acima do depósito de bauxita é retirada. Este solo é armazenado para ser utilizado na reabilitação da área após o término da exploração. Com a retirada da cobertura vegetal, a área perde sua primeira proteção contra o impacto das gotas de chuva, ficando suscetível aos processos

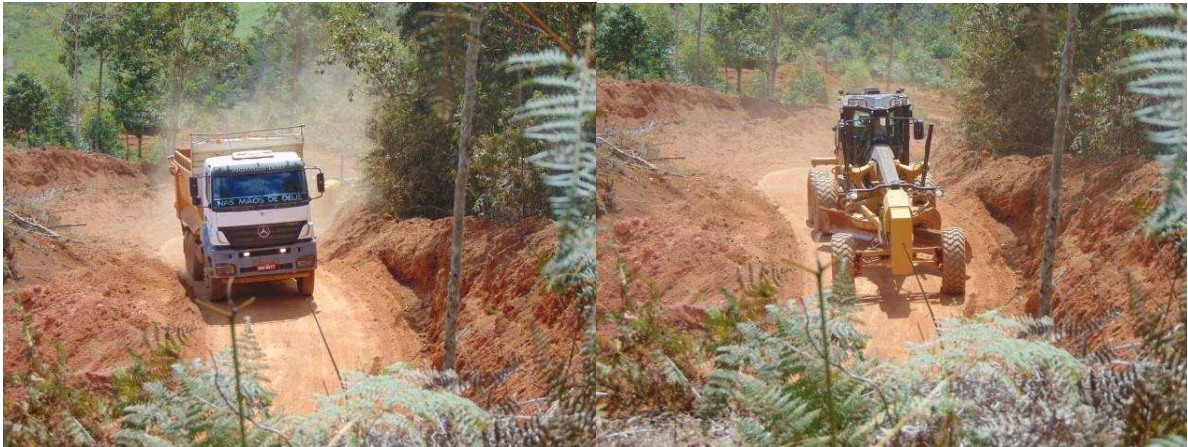
Figura 15 - Áreas de exploração da bauxita com emissão de particulados pela movimentação de caminhões e máquinas. Rosário da Limeira-MG, 2017.

Por se tratar de uma atividade pontual e afetar pequenas áreas, a exploração de bauxita, caso haja a alteração do regime de chuvas em quantidade, seria de difícil mensuração. Porém, a atividade pode ocasionar uma alteração na qualidade da água de chuva precipitada, devido à movimentação de máquinas e caminhões na área. Isso pode gerar um grande volume de material particulado durante a operação de exploração e transporte do minério (Figura 15).

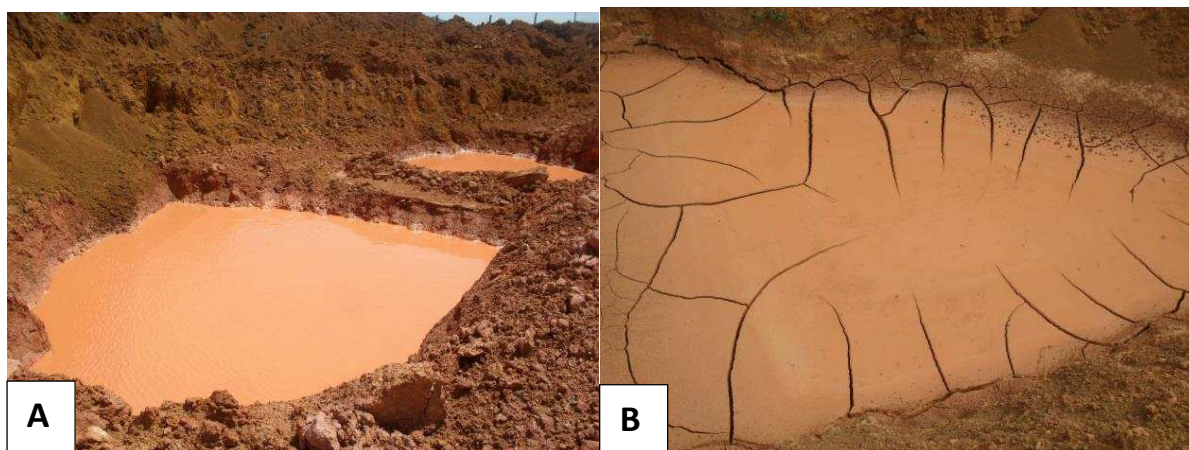
A água acumulada nos poços de decantação tem a sua velocidade de infiltração reduzida pela camada de argila que acumula no fundo do poço, que atua como uma barreira na infiltração (Figura 16). É feita uma vistoria periódica em todos os poços de decantação, com o objetivo de avaliar a sua eficiência e a necessidade de fazer a manutenção, como a retirada de material sólido e necessidade de aumentar o seu tamanho ou, ainda, construir novos poços. Além dessa vistoria periódica, após todo evento de chuva acima de 30 mm, é feito uma vistoria de segurança.

Figura 16 - Áreas de exploração da bauxita. A) Acúmulo de água nos poços de decantação e B) Acúmulo de argila no do poço de decantação. Rosário da Limeira-MG, 2017.

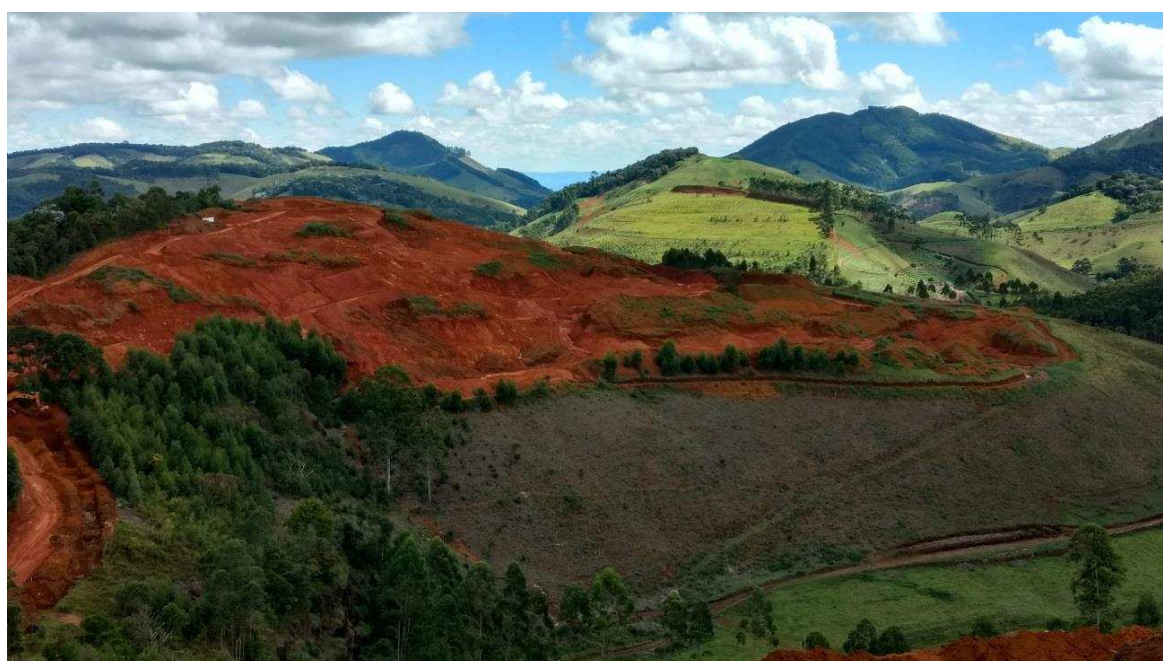
Em alguns corpos, devido às suas características como alta declividade ou proximidade das residências, são contruídas estruturas abaixo do corpo, como valas, poços de decantação, ou uma combinação dos dois, para garantir a segurança. A saída de água do corpo não é considerada um problema, ao contrário da saída de material particulado, que é considerada como um acidente ambiental. Em algumas situações, um corpo de minério após ser exaurido não é imediatamente reconformado e reabilitado, permanecendo aberto, mantendo todas as suas estruturas para reter as águas de chuva e escoamento superficial (Figura 17).

Figura 17 - Vista geral de um corpo de minério. Rosário da Limeira-MG,2017.

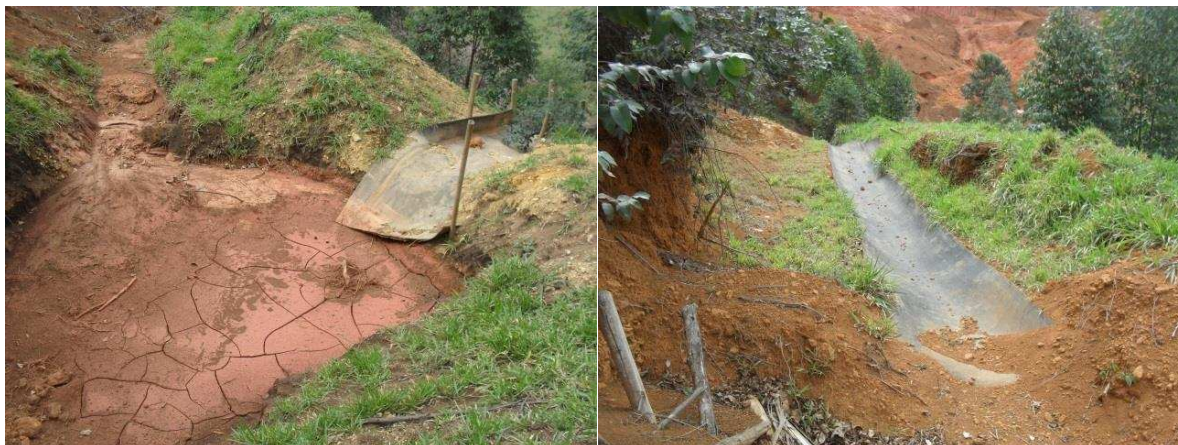
Foi verificada em algumas áreas, a utilização de correia transportadora como calha para escoamento de água, o que ajuda a evitar a ocorrência de erosão pela movimentação das águas. Também foi utilizada na saída de um poço de decantação (Figura 18). Essas correias são utilizadas na planta de beneficiamento do minério, que após ter sua vida útil de utilização, são reutilizadas no campo como estruturas mecânicas de controle de erosão.

Figura 18 - Uso de correias transportadoras no controle de processos erosivos em áreas de exploração de bauxita. Rosário da Limeira-MG, 2017.

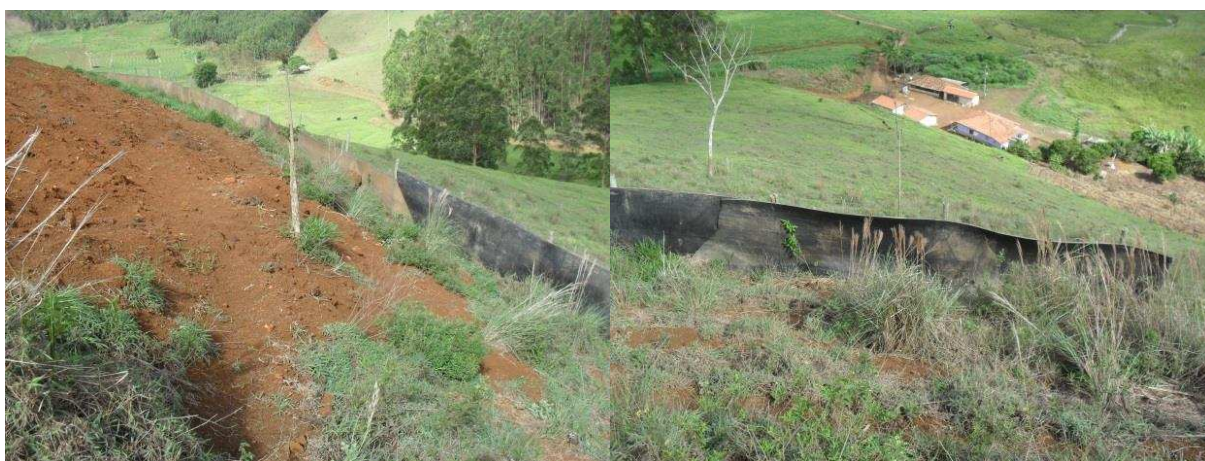
Nos corpos que se encontram próximos às áreas urbanas ou muito próximos a propriedades rurais, é utilizado as correias como barreiras contra os materiais sólidos que por ventura saiam do corpo de minério (Figura 19).

Figura 19 - Uso de correias transportadoras para contenção de material sólido em áreas de exploração de bauxita. Rosário da Limeira-MG, 2017.

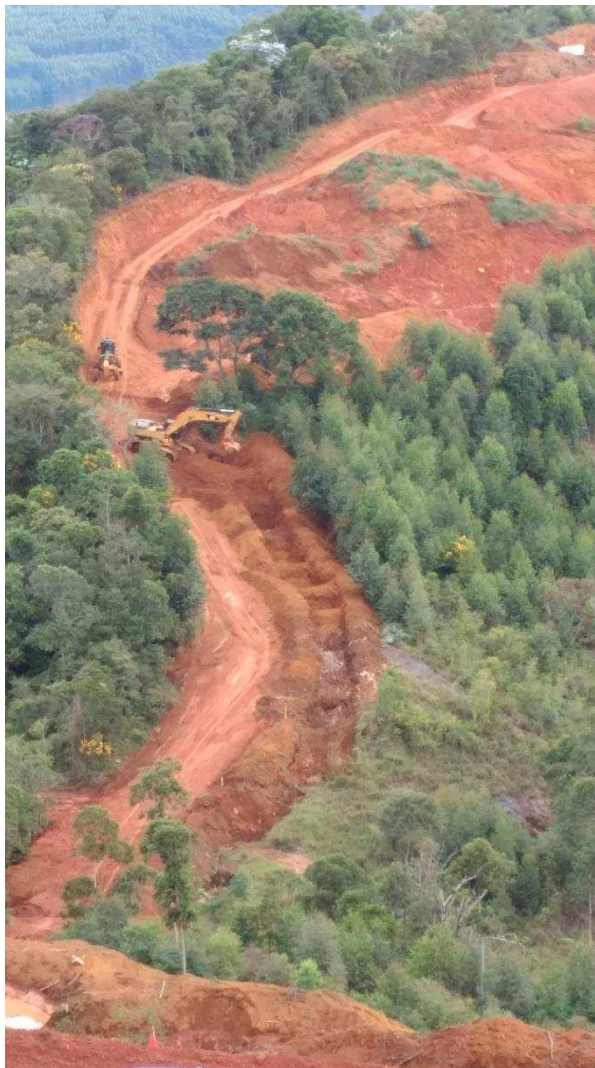
mina, que consiste na limpeza dos poços de decantação e, caso necessário, a construção de saídas de água com direcionamento para os poços de decantação nos acessos, de modo a reter a água e os sedimentos provenientes do escoamento superficial (Figura 20).

Figura 20 - Manutenção nos poços de decantação e fechamento de acesso de um corpo de mineração de bauxita. Rosário da Limeira-MG, 2017.

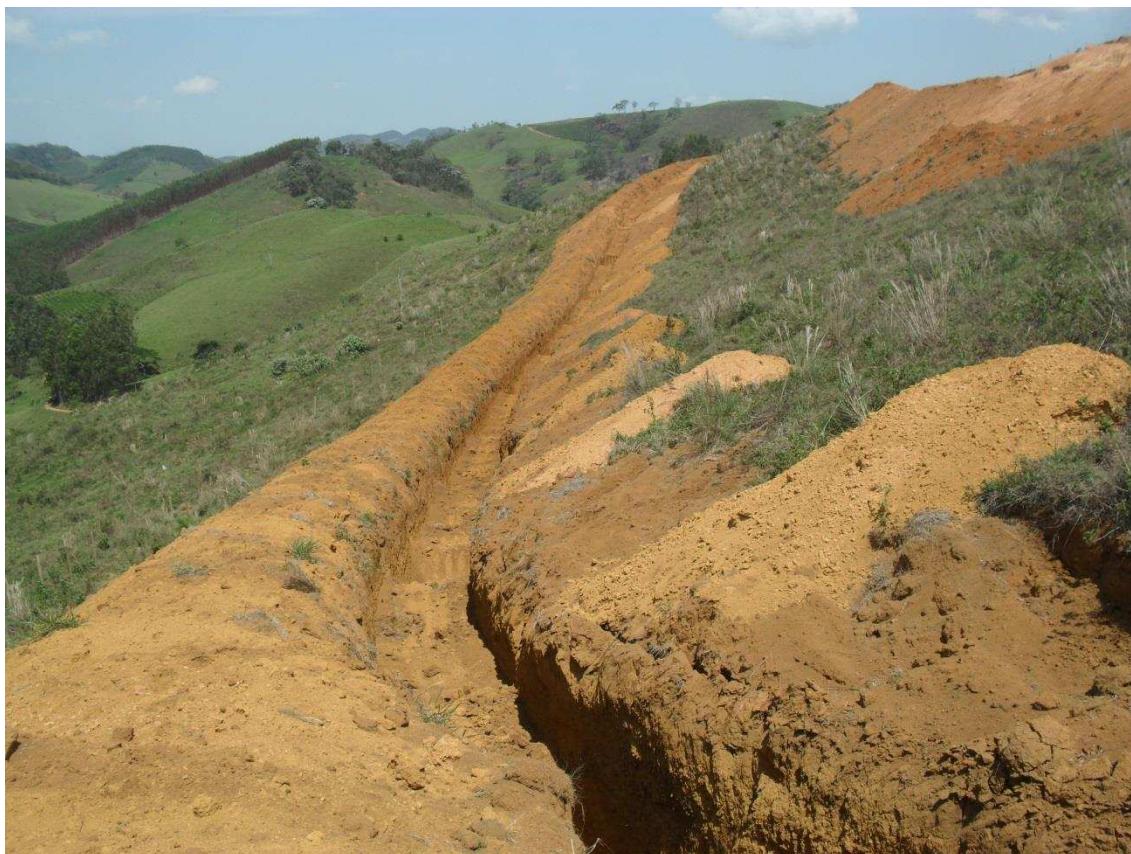
Dependendo da declividade do terreno, são construídas trincheiras de infiltração (Figura 21), com o objetivo de diminuir a velocidade das águas superficiais que escoam pelo terreno. Essas obras são feitas no início das atividades de exploração do corpo de minério, podendo ser mantidas após a recuperação da área. São construídas quando as técnicas de drenagem interna não são suficientes ou quando se encontram em áreas em que os riscos de acontecer acidentes são maiores.

Figura 21 - Trincheira para retenção de água de escoamento superficial e material sólido em área de exploração de bauxita. São Sebastião da Vargem Alegre-MG, 2017.

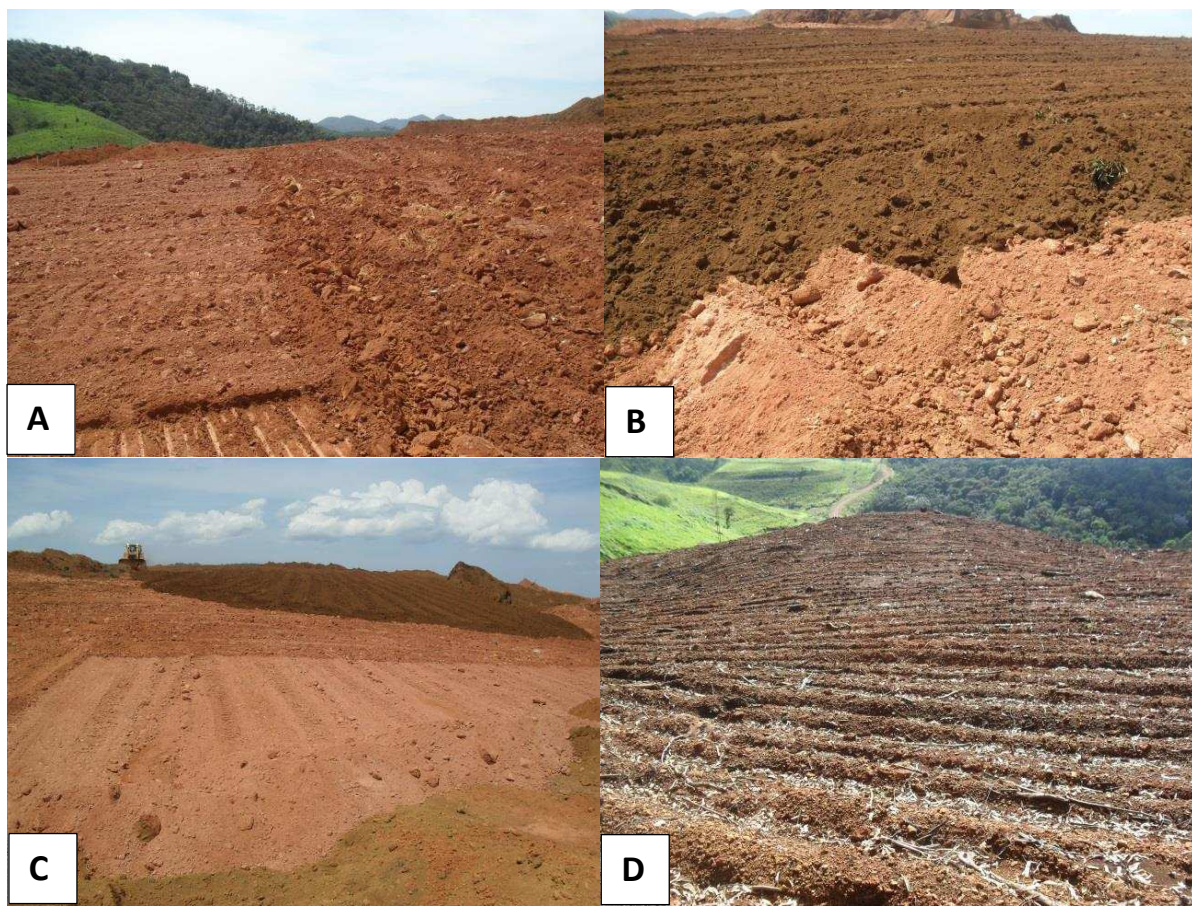
Onde a declividade do terreno permite, é feita a escarificação cruzada, com o uso de escarificador acoplado a um trator, o qual é passado no sentido do terreno. Logo após é feita uma segunda passada no sentido perpendicular à primeira passada. O objetivo da escarificação é quebrar as camadas compactas do solo, favorecendo a infiltração e o desenvolvimento das raízes da cultura que será estabelecida na área. Terminado a operação de escarificação, é feito o espalhamento do topsoil pela área, que deverá apresentar no mínimo uma camada de 30 cm de espessura por toda a área reabilitada (FORTUCE et al., 2017c). Finalizando a operação de espalhamento do topsoil, é feita uma nova escarificação na área (Figura 22).

Figura 22 - Processo de reabilitação das áreas mineradas, A) Escarificação. B) Distribuição do solo Rico. C) Etapas de reconformação, escarificação e distribuição do solo rico. D) Solo escarificado. São Sebastião da Vargem Alegre, 2016.

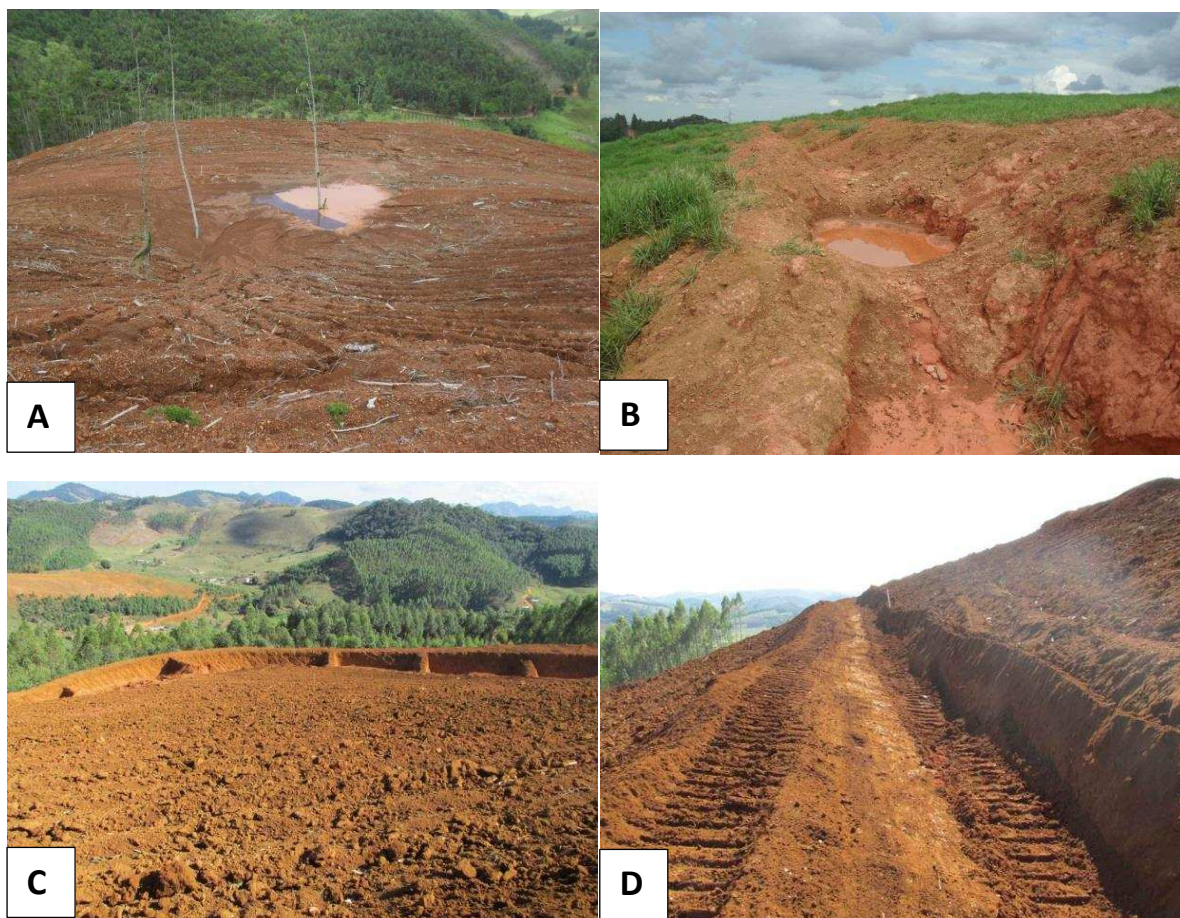
Na etapa de reabilitação, como a área fica com o solo exposto e por se tratar de áreas declivosas, é feita a utilização de estruturas mecânicas para a redução do escoamento superficial e retenção de sedimentos (Figura 23). O solo fica sujeito à energia do impacto de chuvas intensas, que tendem a produzir erosão e modificar as condições de infiltração do solo

Figura 23 - Técnicas de conservação do solo e da água em área em reabilitação. A) Barragem; B) e C) Poço de decantação e C) Terraço em Curva de Nível. São Sebastião da Vargem Alegre, 2016.

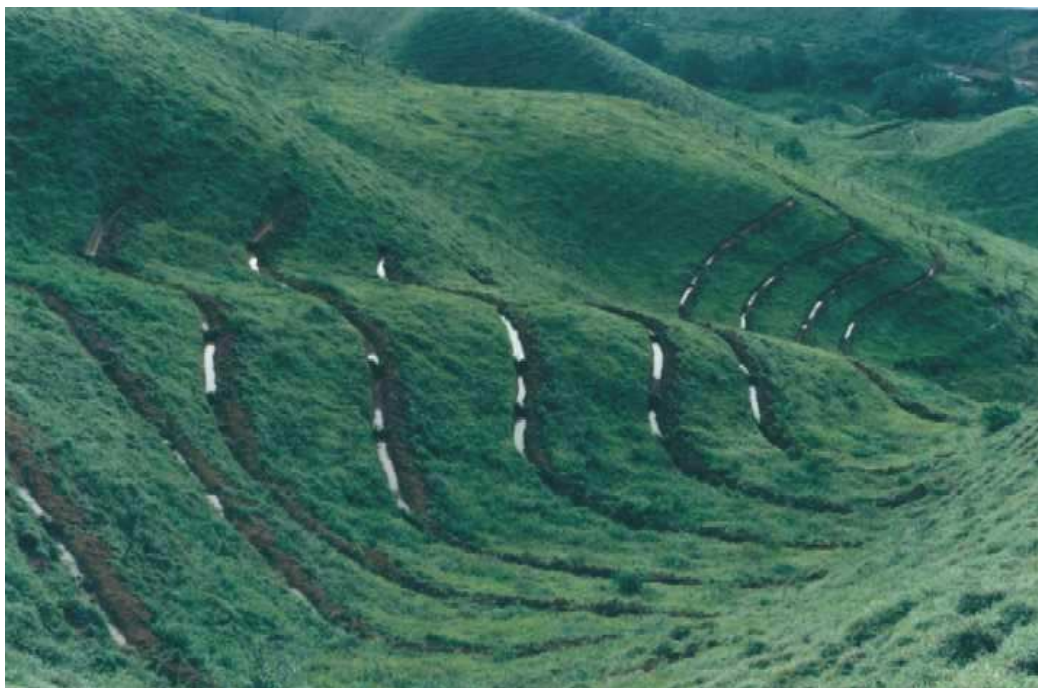
Figura 24 - Pastagem com uso de cordão em contorno. Foto: João Luiz Lani

Na implementação das culturas agrícolas ou florestais, poderiam ser utilizadas outras técnicas, como o cordão em contorno ou o terraço em nível de base estreita (Figura 24) entre as curvas de nível, diminuindo a velocidade das águas de escoamento superficial e aumentando as taxas de infiltração e recarga do lençol freático. É uma técnica eficiente e que não ocupa grande área, sem perda de área produtiva.

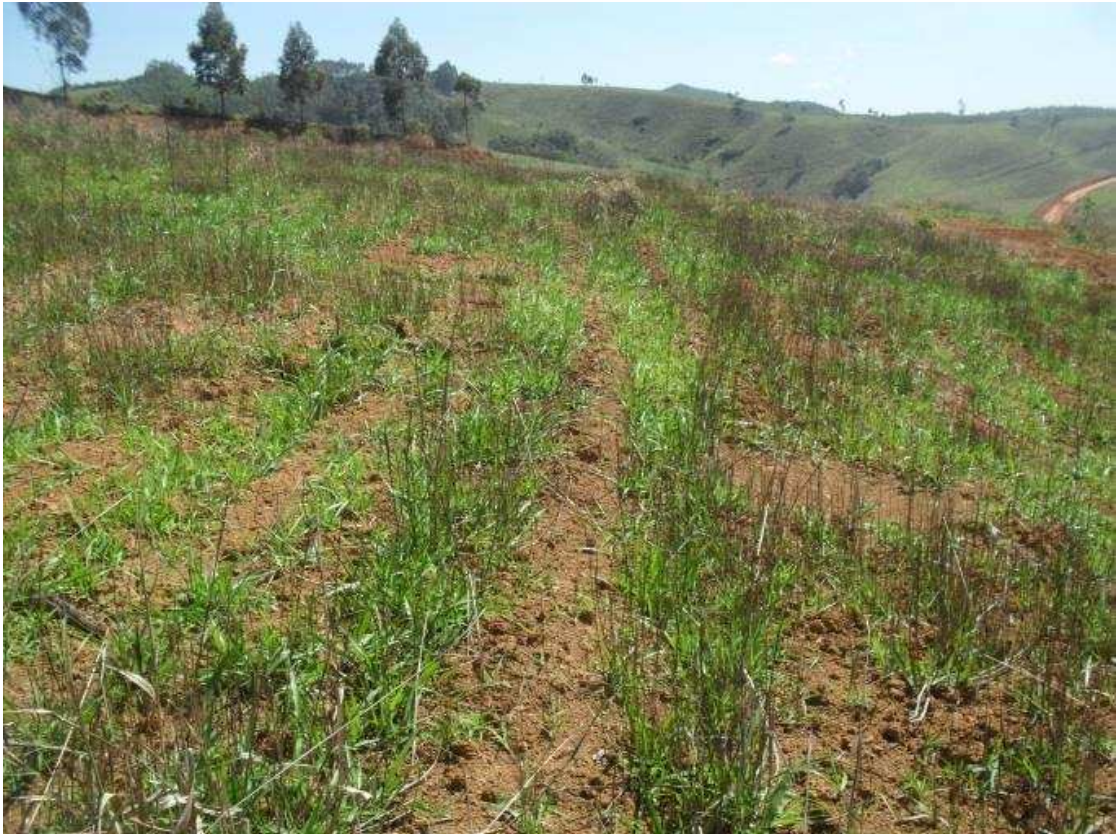
Figura 36 - Área de pastagem em reabilitação queimada. São Sebastião da Vargem Alegre-MG, 2017.

Em uma área que está em reabilitação, foi observado que a área foi queimada (Figura 36), o que dificulta a reabilitação, expondo o solo à ação das gotas de chuva pela queima da

cobertura vegetal e a serapilheira, e pelo fato de que as cinzas têm um potencial hidrofóbico, diminuindo a capacidade de infiltração do solo. Segundo SANTOS et al.(2017), a queima pode afetar uma variedade de propriedades do solo, como disponibilidade de nutrientes, pH, teor de matéria orgânica, textura e estrutura. A queima também pode ter um efeito na repelência da água do solo, aumentando, assim, o escoamento superficial.

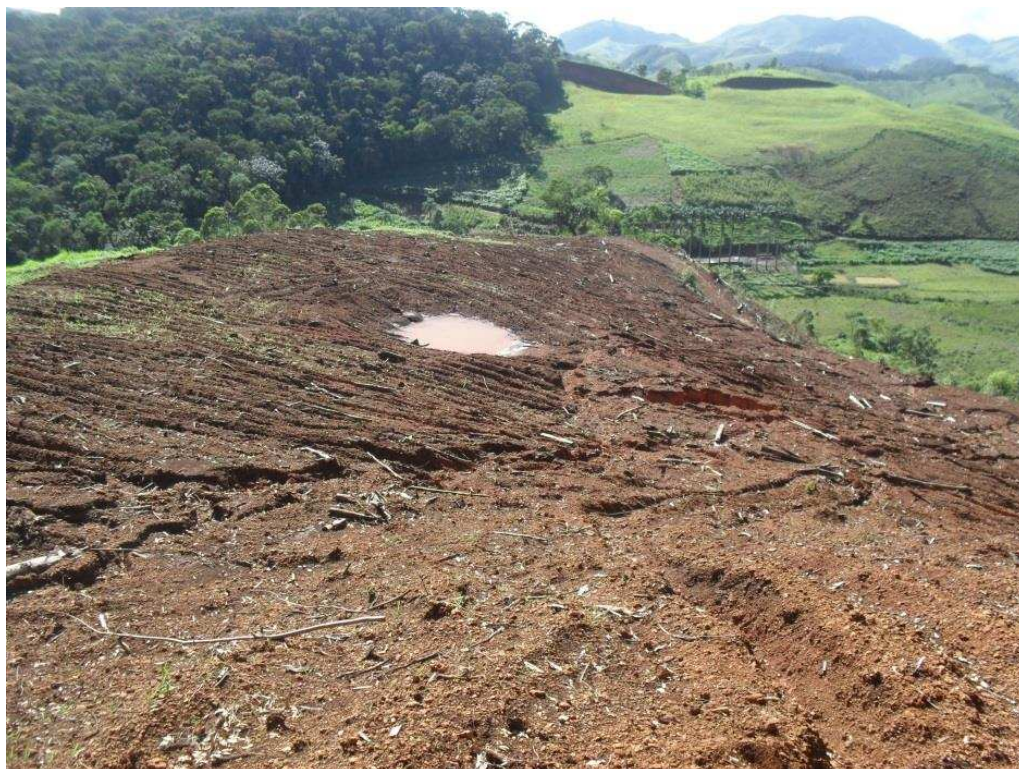
Figura 38 - Barragem construída em local inadequado. São Sebastião da Vargem Alegre-MG,2017.

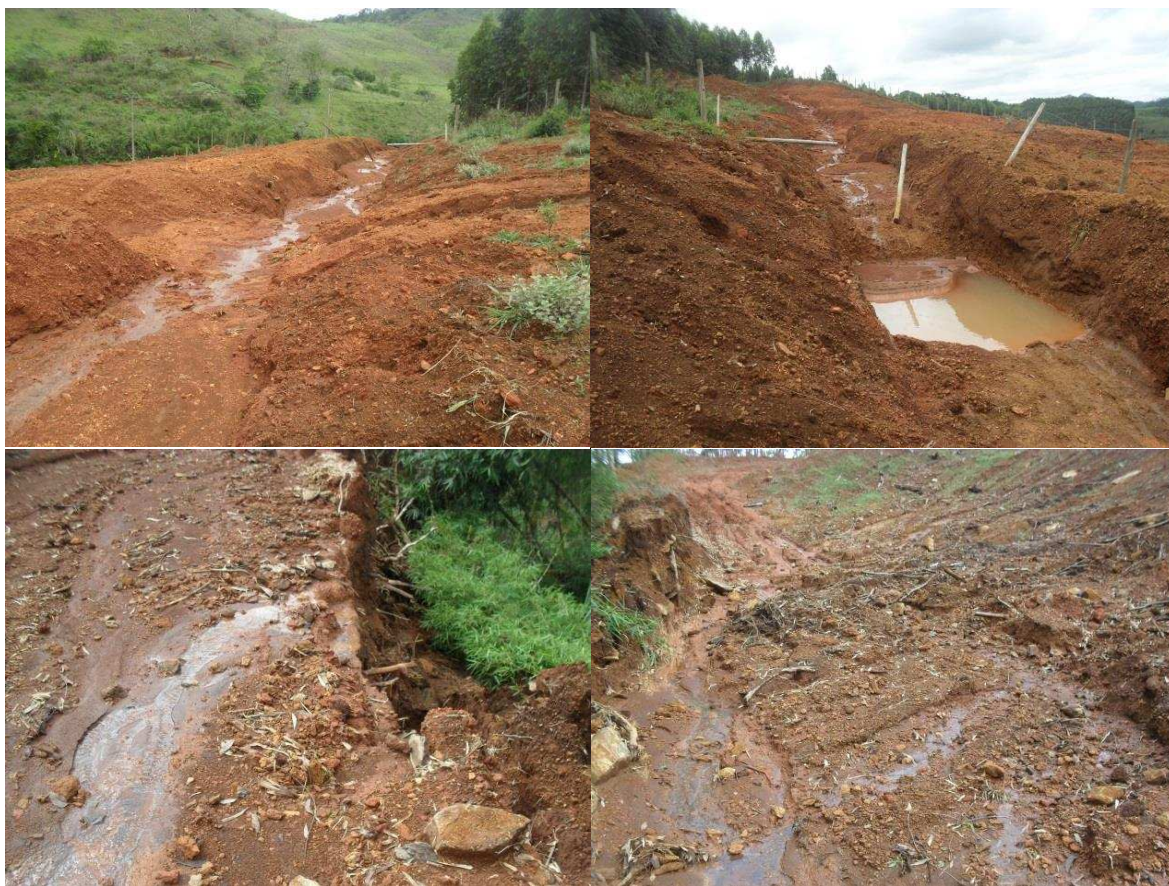
Figura 39 - Afloramento de água em áreas em reabilitação. São Sebastião da Vargem Alegre-MG,2017.

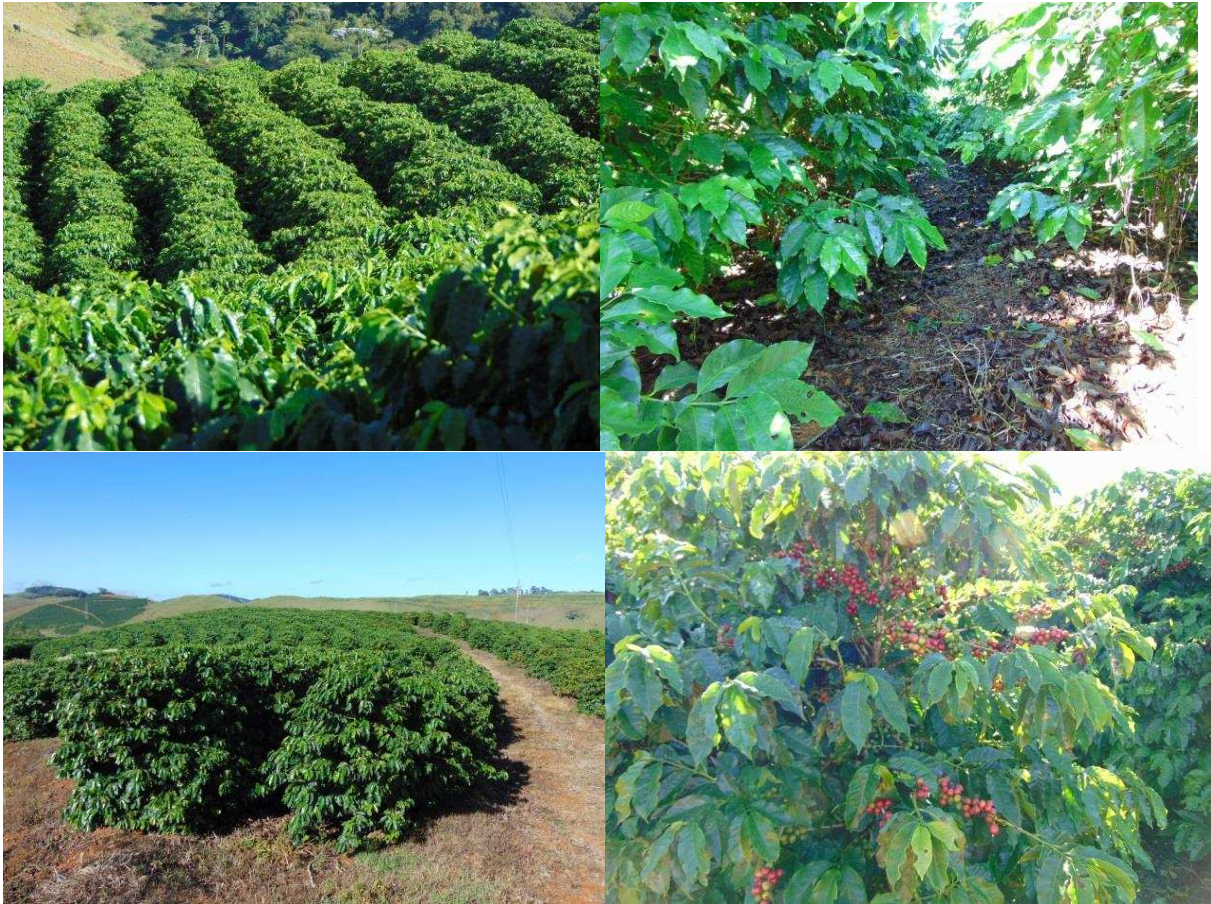
Figura 43 - Área reabilitada com plantio de café. São Sebastião da Vargem Alegre-MG, 2017

Foi visitada apenas uma área com a presença de café, área que já foi entregue ao superficiário, a qual apresenta uma boa produtividade, segundo o proprietário. Nas áreas reabilitadas com café, há uma boa cobertura de copa, interceptando parte da precipitação e diminuindo a velocidade com que a gota de chuva atinge o solo, o que favorece a infiltração e diminui os problemas causados pela ação das gotas de chuva sobre o solo. Porém, pelas características da cultura, normalmente o solo não apresenta uma boa cobertura, seja ela através da vegetação herbácea, seja pela presença de serapilheira.

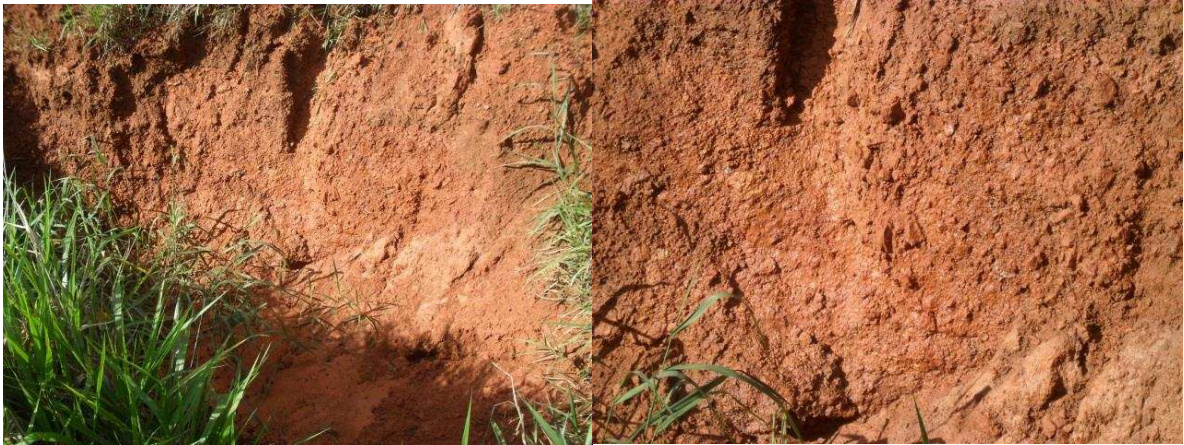
Figura 45 - Parede de um poço de decantação com elevada umidade do solo. Rosário da Limeira-MG, 2017.
