**AVALIAÇÃO FUNCIONAL E ESTRUTURAL DAS VIAS ASFALTADAS DO
CAMPUS DA UFV**

Tese apresentada à Universidade Federal de Viçosa, como parte das exigências do Programa de Pós Graduação em Engenharia Civil, para obtenção do título de “Magister Scientiae”.

VIÇOSA
MINAS GERAIS – BRASIL
2006

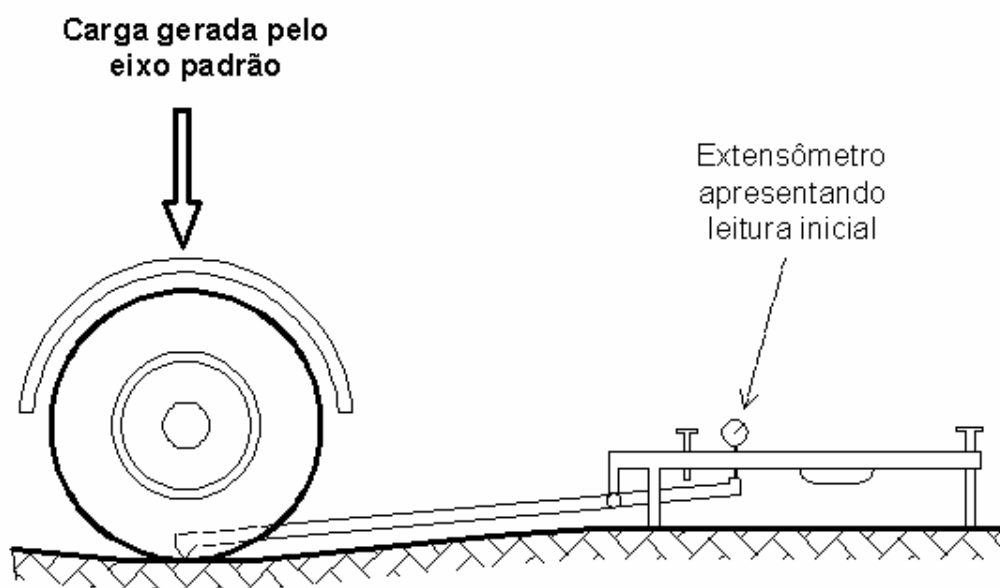
Fig. 2.3 – Deflexão observada no pavimento durante a leitura inicial (L_0)

liberada e o vibrador ser ligado, faz-se a leitura inicial (L_0), quando o extensômetro indicar movimento igual ou menor que 0,01 mm/min, ou decorridos 3 minutos da ligação do vibrador.

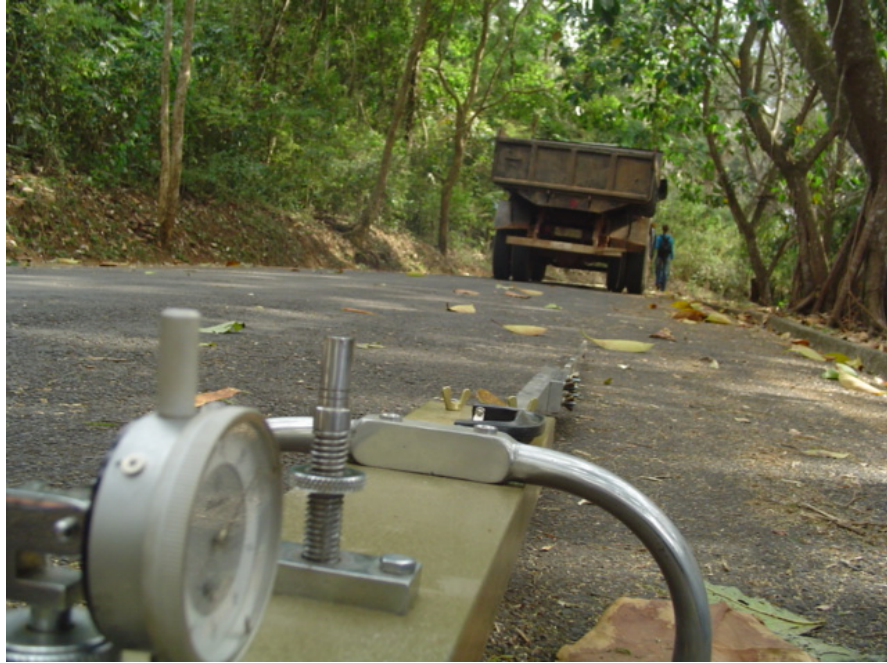
Figura 3.3 – Viga Benkelman

Com o objetivo de se obter informações que pudessem caracterizar o comportamento estrutural de subtrechos pré-selecionados, foi usada uma Viga Benkelman com relação entre braços de alavanca de 4:1, com extensômetro com precisão de 0,01 mm, conforme descrito na Norma DNER – ME 024/94 (*Método de ensaio: Pavimento – determinação das deflexões pela Viga Benkelman*) e um caminhão toco da marca Mercedes Bens. A Figura 3.3 ilustra a Viga Benkelman e o caminhão utilizados na pesquisa.

Seguindo-se a referida norma, o caminhão deve possuir no eixo traseiro, durante os ensaios, uma carga uniformemente distribuída de 8,2 toneladas. Este ainda deve possuir um eixo traseiro simples de rodas duplas e pneus com dimensões 1000 x 20 ou 900 x 20, calibrados à pressão de 80 lb/pol² (ver DNER – ME 024/94).

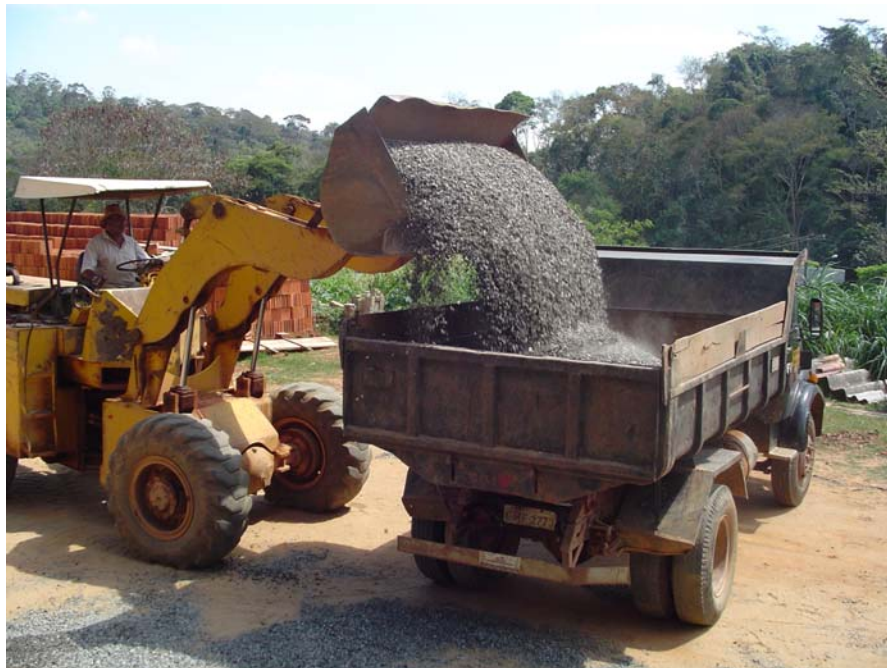
Figura 3.4 – Colocação de brita na caçamba do caminhão.

Foi ainda necessário o uso de uma pá-carregadeira para encher o caminhão com brita e de uma balança rodoviária para pesar a carga do eixo traseiro do caminhão até que fosse alcançado o valor de 8,2 toneladas. Ver Figuras 3.4 e 3.5.

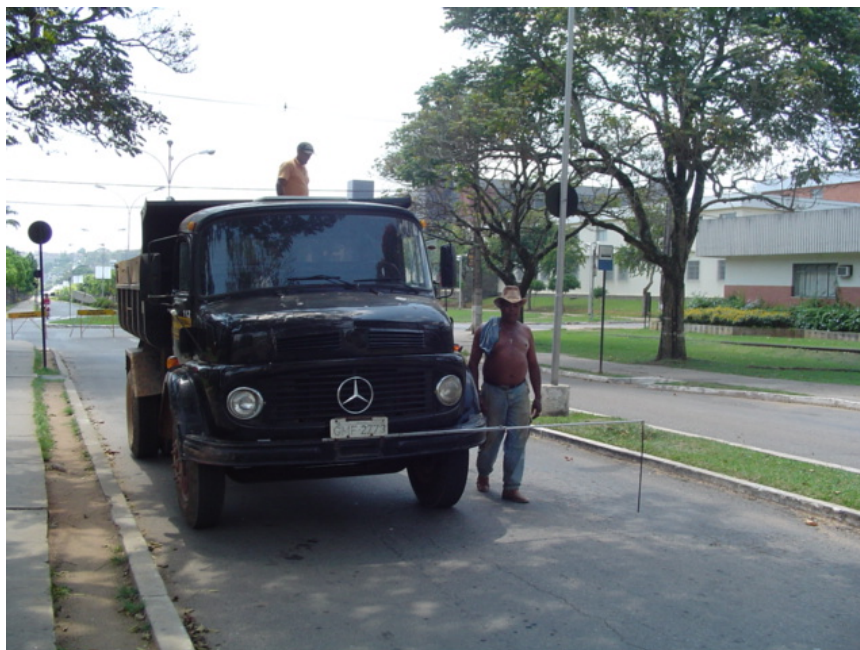
Figura 3.6 – Baliza acoplada ao pára-choque do caminhão.

O uso de uma baliza acoplada ao caminhão (ver Figura 3.6) é importante para que, com o auxílio de uma régua colocada sobre a pista e sob a ponta da baliza, o motorista do caminhão possa deslocar esse veículo de forma padronizada, ou seja, um deslocamento de 25 cm para o cálculo do raio de curvatura, ou em sucessivos deslocamentos de 25 cm, para que se possa registrar a configuração da bacia deflectométrica.

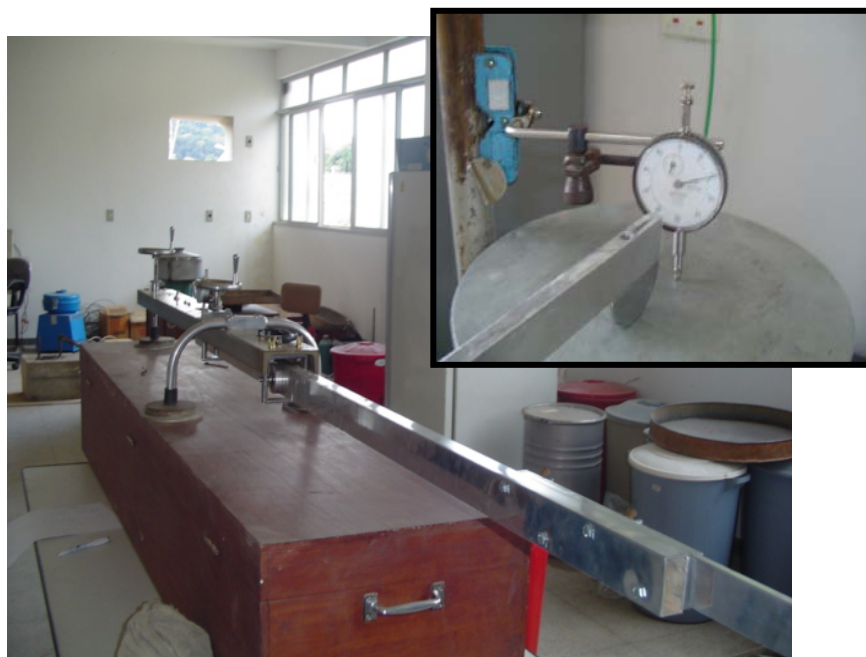
Figura 3.7 – Viga Benkelman sendo aferida segundo a DNER – PRO 175/94.

Como foram feitas três campanhas de medições e não ocorreu nenhum contratempo, a Viga Benkelman foi aferida três vezes. A primeira aferição foi realizada com uma prensa de ensaio Marshall e extensômetro mecânico para

medição do deslocamento da bandeja da prensa (ver Figura 3.7). As outras duas aferições foram realizadas em uma prensa de maior precisão e com um extensômetro digital.

Basicamente o que se verificou durante o processo de aferição foi a relação entre o deslocamento ocorrido na bandeja da prensa e o deslocamento registrado no extensômetro da Viga Benkelman. A partir daí, com a determinação da constante usada no cálculo das deflexões, verificou-se a aceitação ou não da viga, baseando-se nos intervalos de confiança propostos na DNER – PRO 175/94.

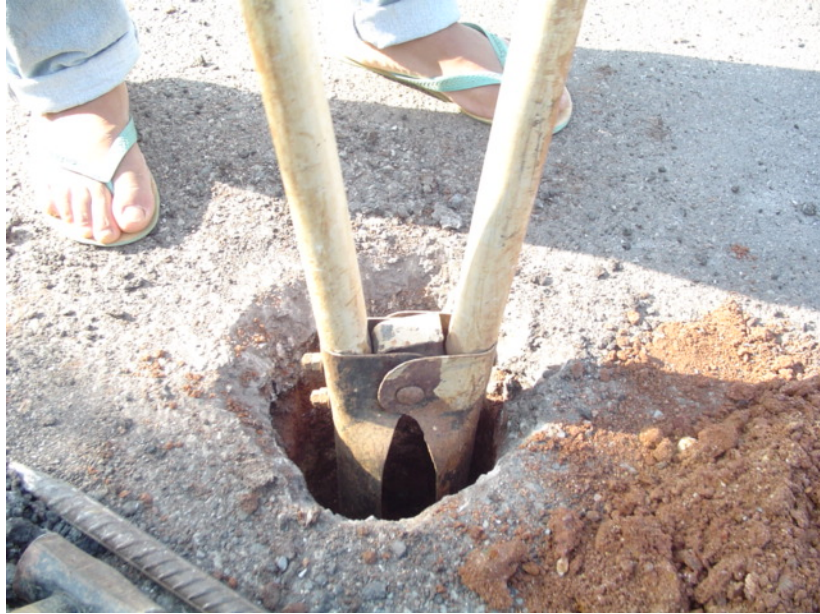
Figura 3.8 – Furos de prospecção

Para se determinar a espessura e o tipo das camadas dos pavimentos localizados em cada subtrecho analisado com a Viga Benkelman, foram realizadas algumas prospecções com o uso de cavadeiras, marreta e ponteiros de aço (Figura 3.8). Por ser uma verificação de natureza destrutiva, solicitou-se a permissão da Pró-Reitoria de Administração da UFV para a realização dos furos.

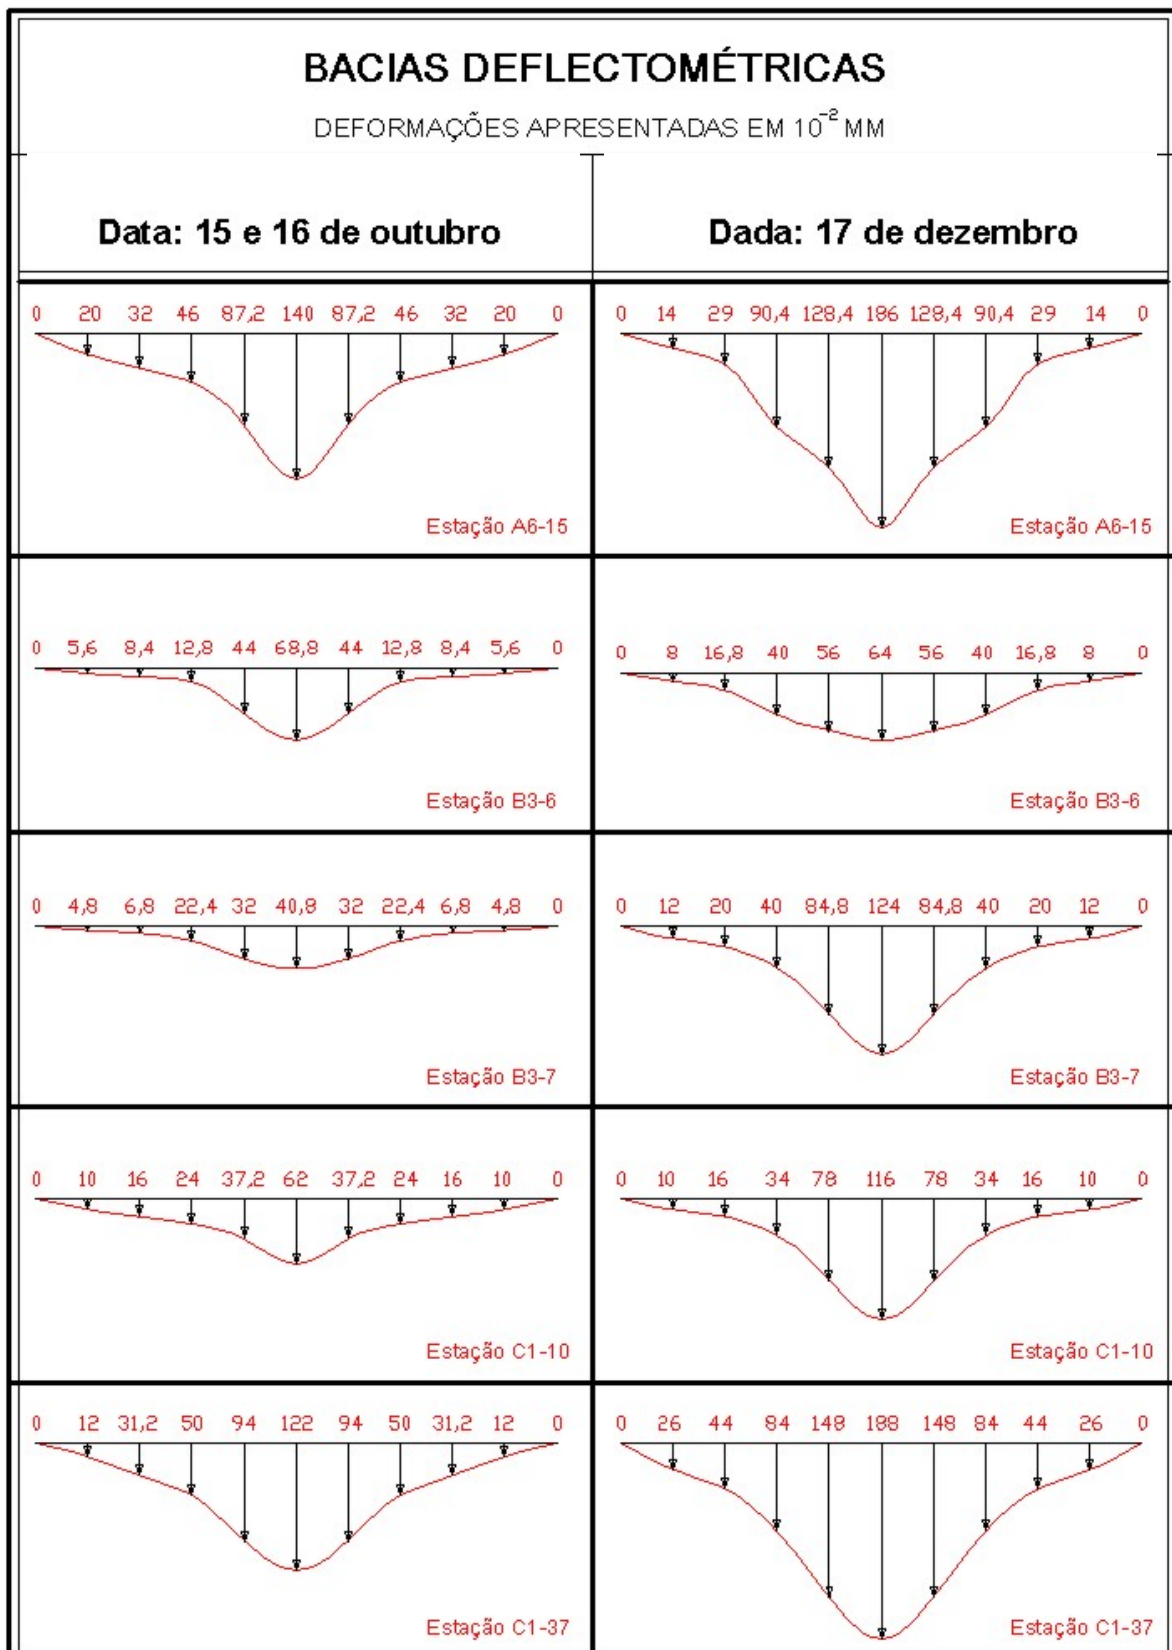
E3) BACIAS DEFLECTOMÉTRICAS OBTIDAS NOS MESES DE OUTUBRO E DEZEMBRO DE 2005

A seguir são ilustradas dez bacias deflectométricas medidas nos meses de outubro e dezembro de 2005.

NOTA: A distância entre as deflexões que compõem as bacias é de 25 cm.
