**AVALIAÇÃO DA CONTAMINAÇÃO POR METAIS PESADOS DAS ÁGUAS  
SUBTERRÂNEAS NO ENTORNO DO ATERRO SANITÁRIO DE VISCONDE DO RIO  
BRANCO – MG**

Dissertação apresentada à Universidade Federal de Viçosa, como parte das exigências do Programa de Pós-Graduação em Engenharia Civil, para obtenção do título de *Magister Scientiae*.

**VIÇOSA  
MINAS GERAIS – BRASIL  
2011**

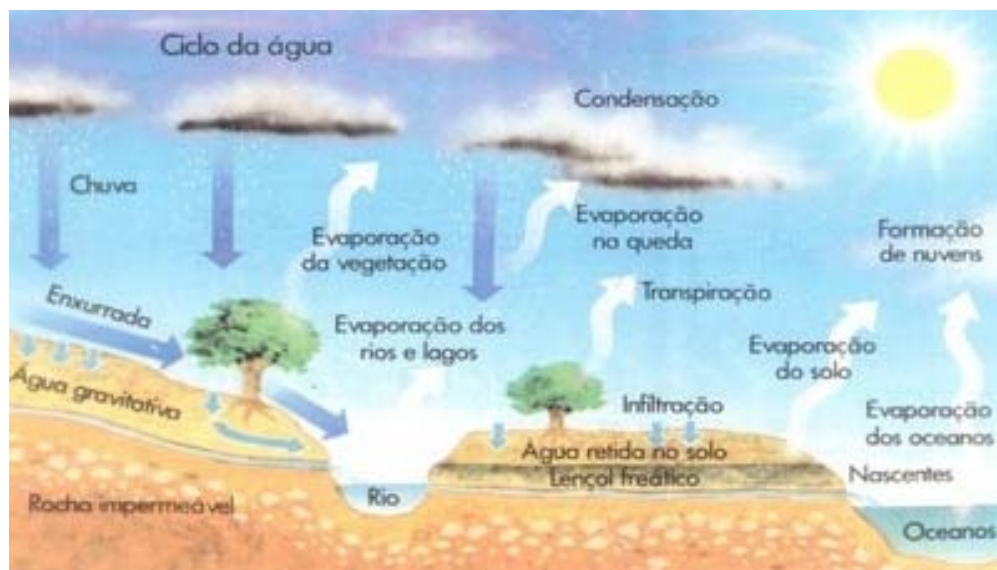
Figura 2.3 – Ciclo hidrológico.

Este tipo de água é uma das fases do ciclo hidrológico (Figura 2.3), já que representa uma parcela das águas infiltradas (Borghetti, 2004). A quantidade de água infiltrada está diretamente relacionada a certos fatores, que podem contribuir ou não com percolação desta no solo. São eles:

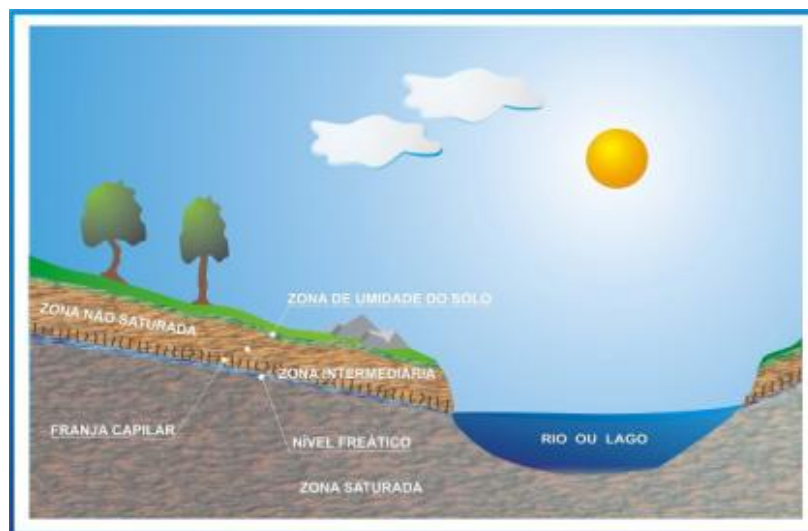
Figura 2.4 – Representação esquemática da distribuição vertical da água no solo e subsolo.

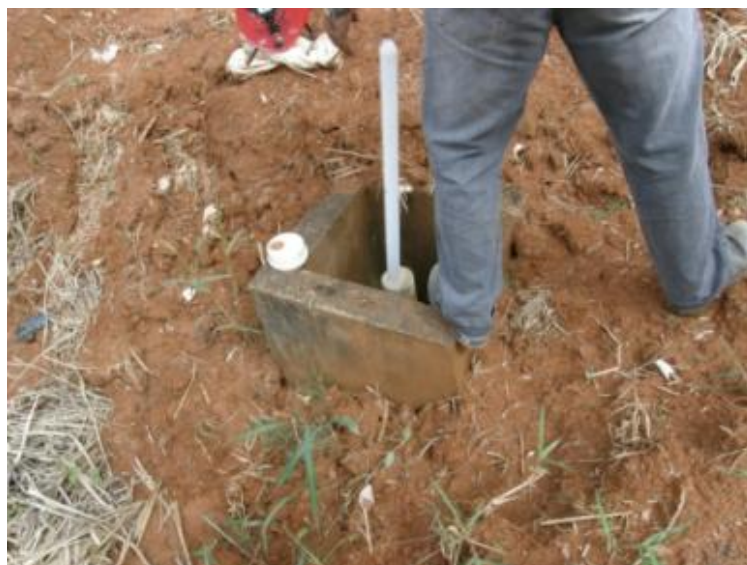
Figura 4.1 – Introdução do *bailer* no poço de amostragem.

O esgotamento dos poços era realizado com auxílio de um *bailer* (Figura 4.1), feito de material plástico e com um sistema em que a água pode seguir apenas em uma direção, impedindo seu retorno pela abertura de entrada.

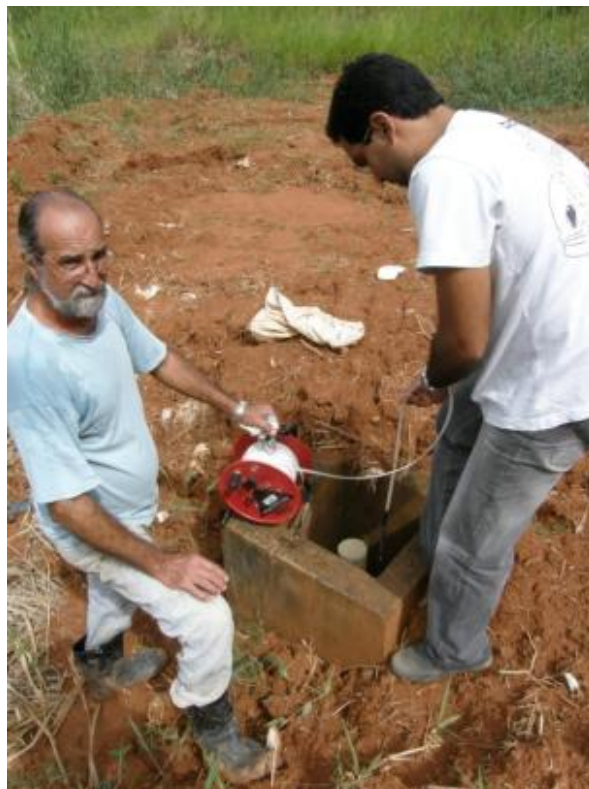
Figura 4.2 – Medição do nível freático utilizando o “apito”.

Antes da coleta de amostras, o procedimento de medição do nível d'água (NA) era realizado através da inserção de um sensor metálico, que emite um sinal sonoro ao tocar na água (Figura 4.2), acoplado a uma fita de 5 metros de comprimento (“apito”).

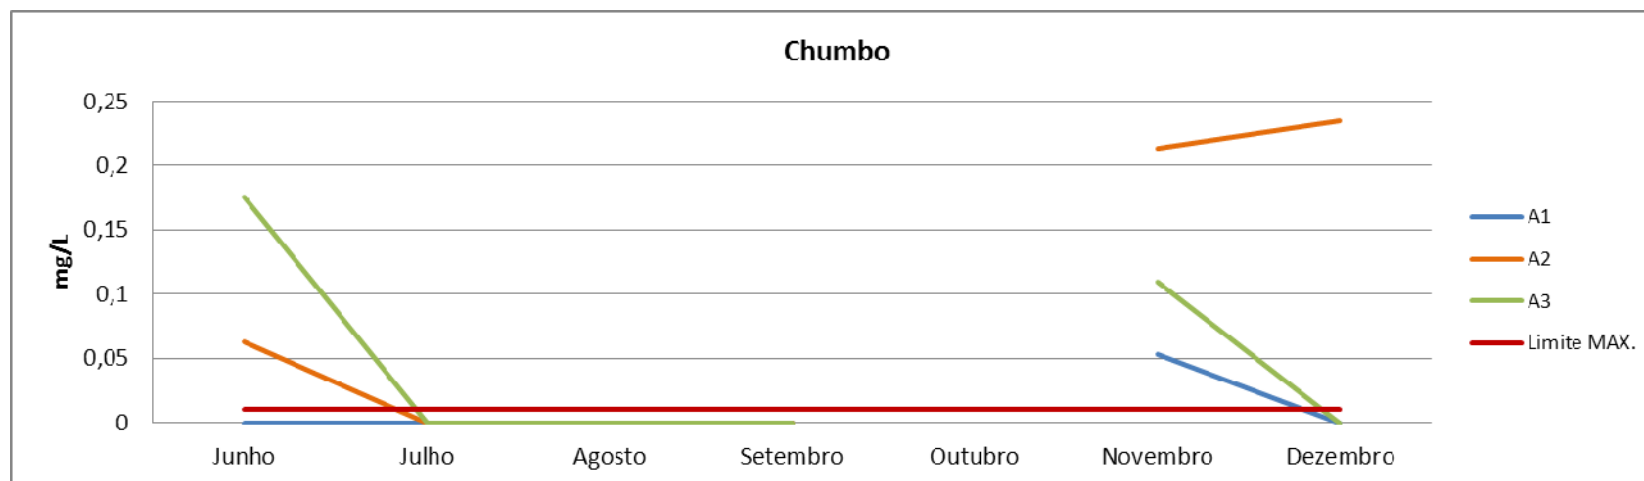
Figura 5.10 – Variação do parâmetro Pb .
