**UNIVERSIDADE FEDERAL DE VIÇOSA**

**ANÁLISE DE ALCANCE EM ÁREAS DE RISCO GEOLÓGICO-GEOTÉCNICO A  
DESLIZAMENTOS TRANSLACIONAIS RASOS**

Dissertação apresentada à Universidade Federal de Viçosa, como parte das exigências do Programa de Pós-Graduação em Engenharia Civil, para obtenção do título de *Magister Scientiae*.

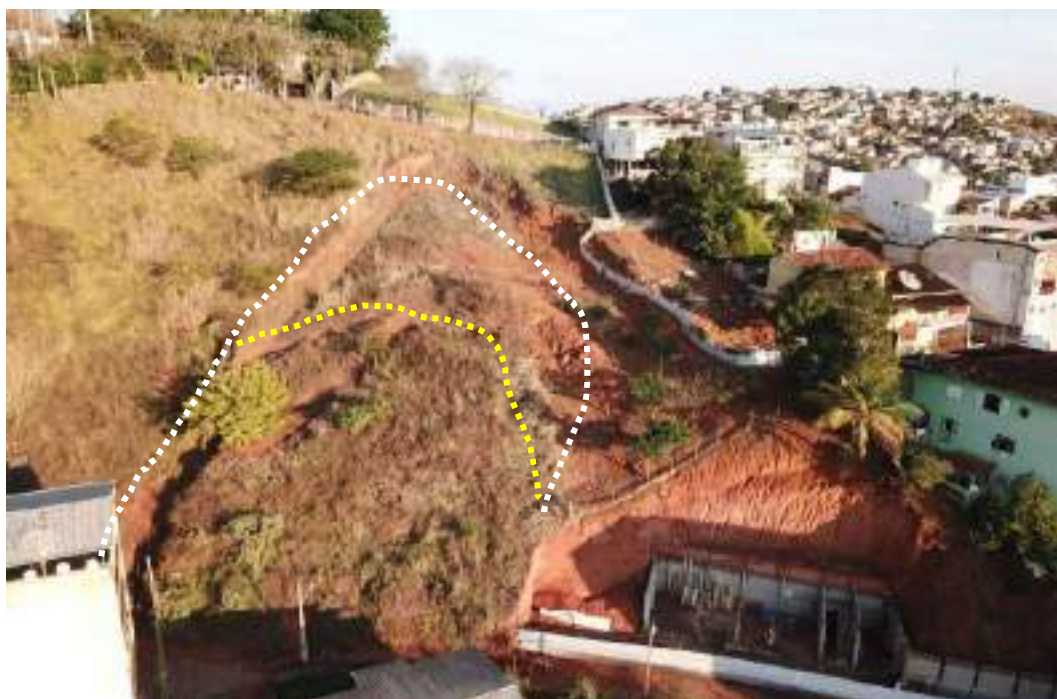
*Figura 11 - Vista frontal do local com superfícies de rupturas antigas em branco formando o contorno maior e as trincas recentes internas em amarelo. Fonte: Defesa Civil de Ponte Nova-MG.*

Finalmente, no ano de 2018, durante a escavação da base do talude para construção de uma edificação, observou-se novos movimentos de massa significativos, que causaram trincas no terreno escavado, como mostrado nas Figura 11 à Figura 14. Essa superfície de ruptura é que compõe o objeto deste estudo e até 2023 não foram observados novos movimentos.

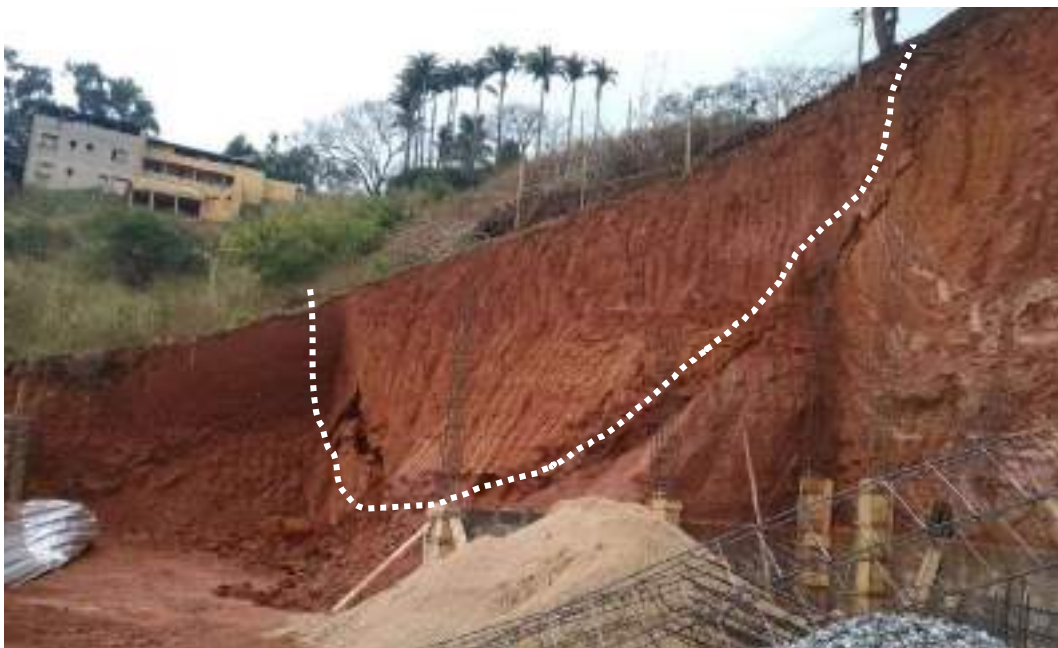
*Figura 12 - Superfície de ruptura no talude na Rua Cid Gomes. Font: Defesa Civil de Ponte Nova-MG.*

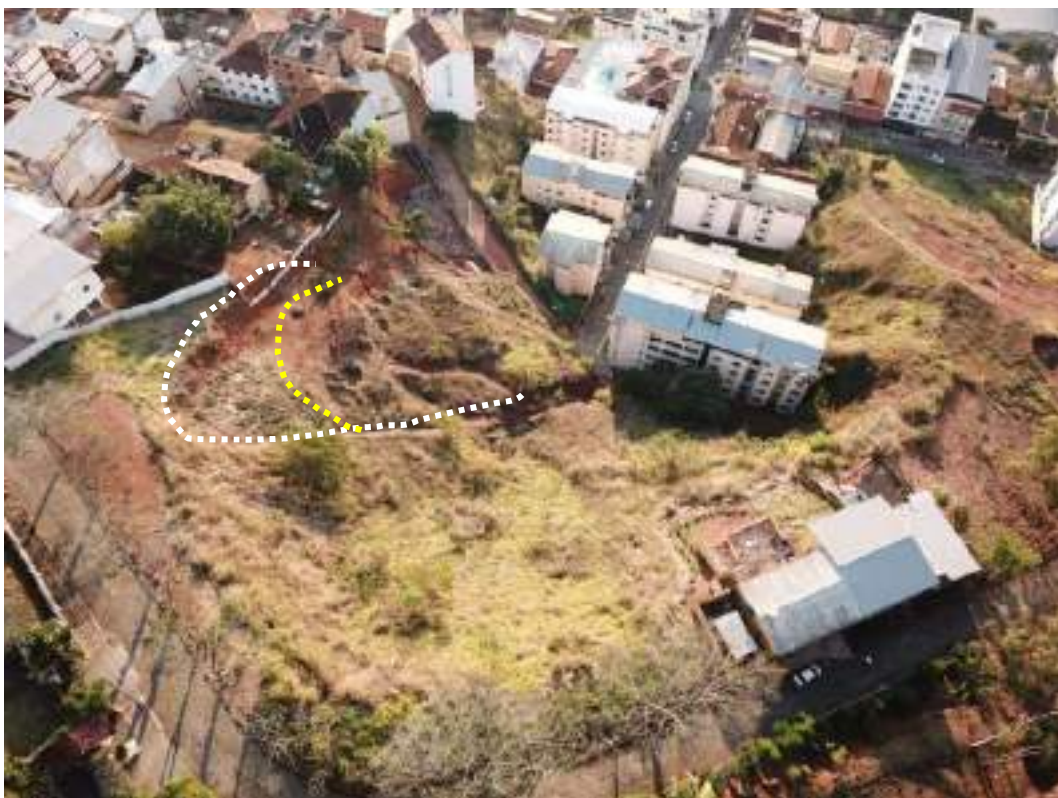
*Figura 13 - Vista superior da área com marcações das trincas antigas em branco e recentes em amarelo. Fonte: Defesa Civil de Ponte Nova-MG.*

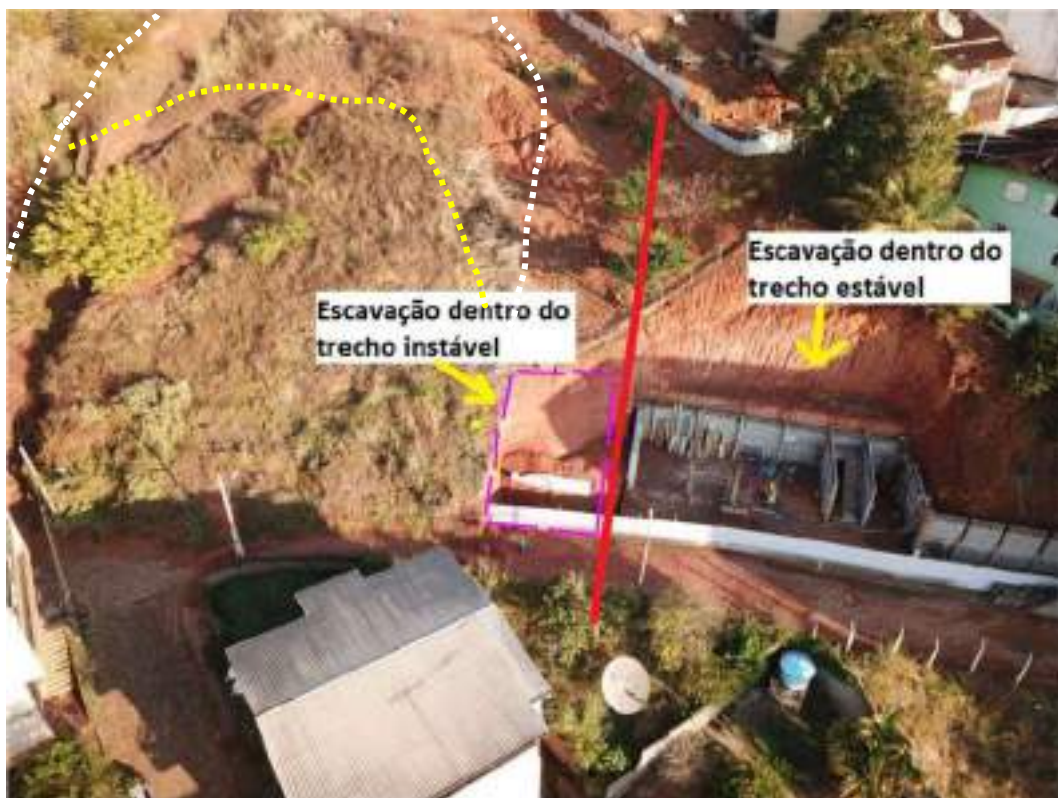
*Figura 14 - Vista superior da área com divisão entre o trecho estável e instável e marcação das trincas. Fonte: Defesa Civil de Ponte Nova-MG.*

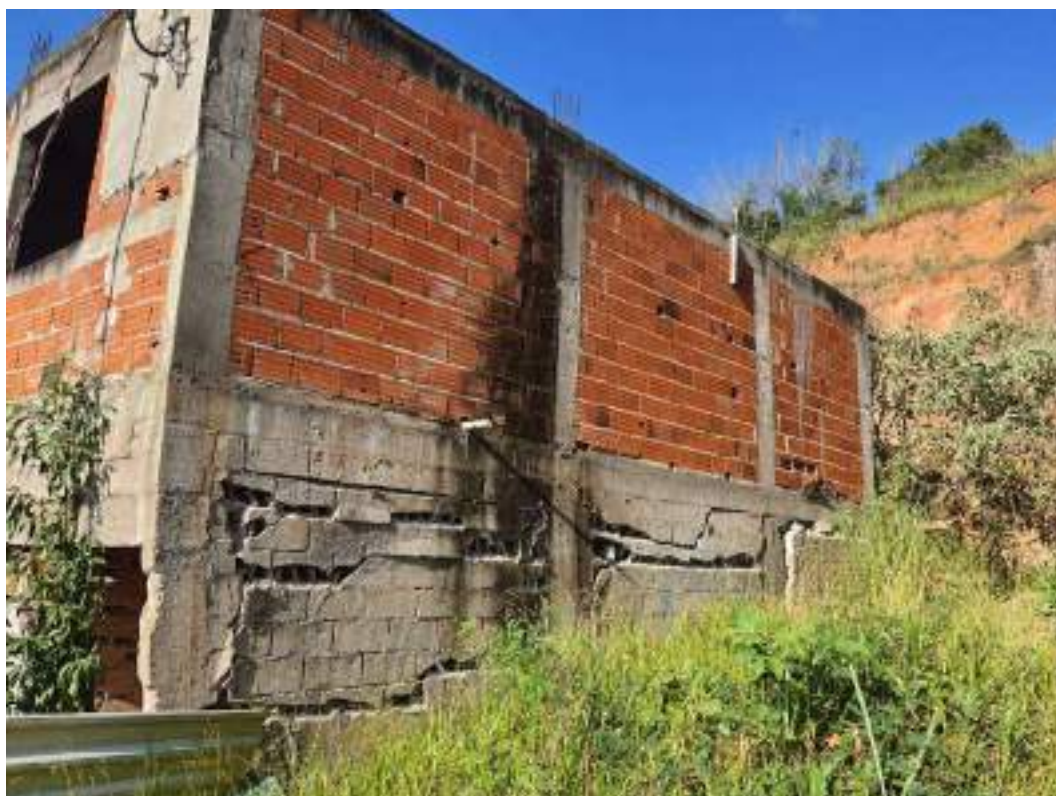
*Figura 18 - Danos à edificação aos pés do talude na Rua João Afonso. Fonte: Defesa Civil de Ponte Nova-MG.*

Ao final deste período, início do ano de 2023, durante a estação chuvosa, ocorreram movimentos significativos na massa de solo, o que causou trincas e tombamento da edificação em construção, como mostrado na Figura 18.

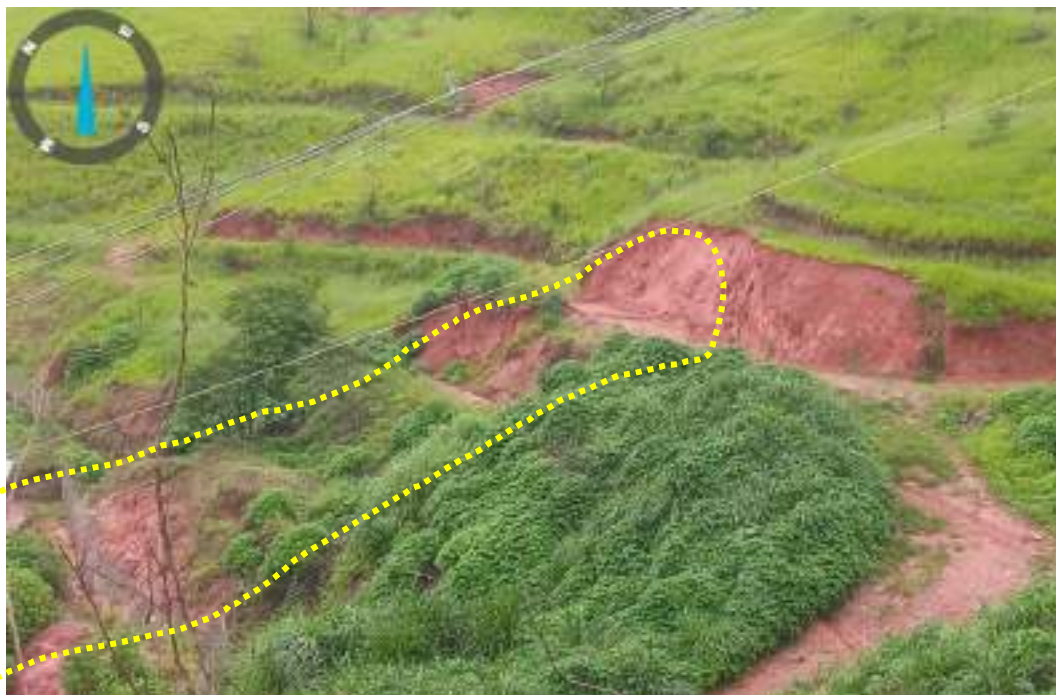
Figura 21 - Vista Lateral do talude rompido. Fonte: Defesa Civil de Viçosa-MG.

Após o início do deslizamento, este prosseguiu de maneira gradual até atingir o muro da quadra da escola localizada aos pés do talude, percorrendo uma distância entre 8,0m e 8,5m. A ruptura é mais bem representada na Figura 21.

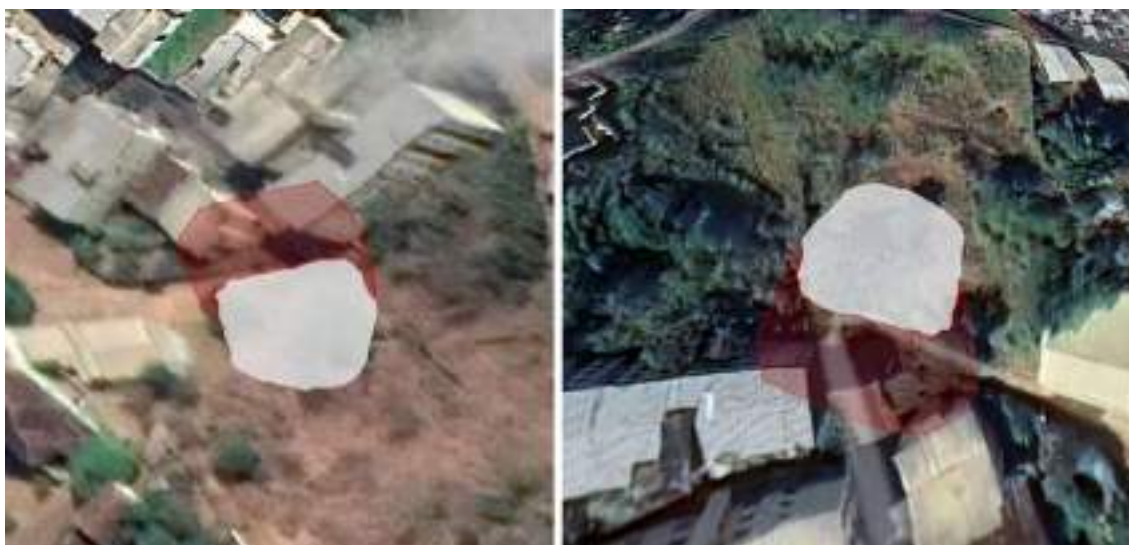
*Figura 54 - Resultado da Análise de Alcance de Cid Gomes (vista de topo e perspectiva): superfície de ruptura em branco, alcance calculado da massa de solo rompida em vermelho. Fonte: Autor*

Segundo o valor da pressão obtido nas análises, seria possível estimar os danos às edificações, e com base no tempo, o intervalo para tomada de medidas de evacuação ou abrigo. A respeito da área afetada, tem-se que a área da superfície de ruptura, com cerca de 723 m<sup>2</sup>, impactou uma área de 645 m<sup>2</sup> após o possível deslizamento, o equivalente a 89,2% da área original.

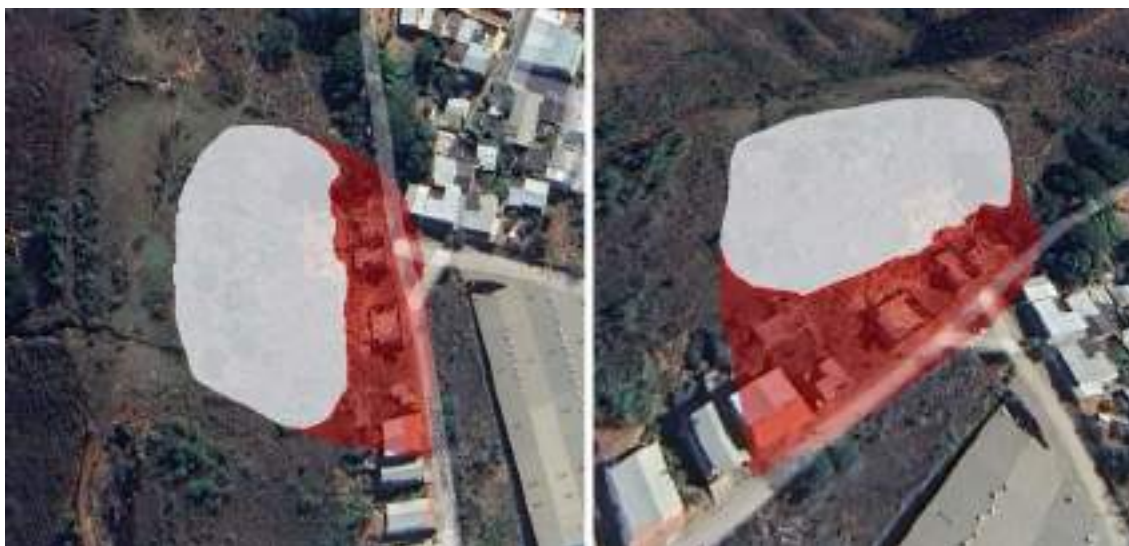
*Figura 55 - Resultado da Análise de Alcance de João Afonso (vista de topo e perspectiva): superfície de ruptura em branco, alcance calculado da massa de solo rompida em vermelho. Fonte: Autor*

Novamente, a partir do valor da pressão obtido é possível estimar danos às edificações, e com base no tempo, o intervalo para tomada de medidas de evacuação ou abrigo. A respeito da área afetada, tem-se que a área da superfície de ruptura, com cerca de 6.271 m<sup>2</sup>, impactou uma área de 3.552 m<sup>2</sup> após o possível deslizamento, o equivalente a 56,6% da área original.
