**METODOLOGIA DE INSPEÇÃO DE PULVERIZADORES  
HIDRÁULICOS E HIDROPNEUMÁTICOS NA REGIÃO DO ALTO  
PARANAÍBA-MG**

Dissertação apresentada à Universidade Federal de Viçosa - *Campus* de Rio Paranaíba, como parte das exigências do Programa de Pós Graduação em Agronomia - Produção Vegetal, para a obtenção do título de *Magister Scientiae*.

RIO PARANAÍBA  
MINAS GERAIS – BRASIL  
2013

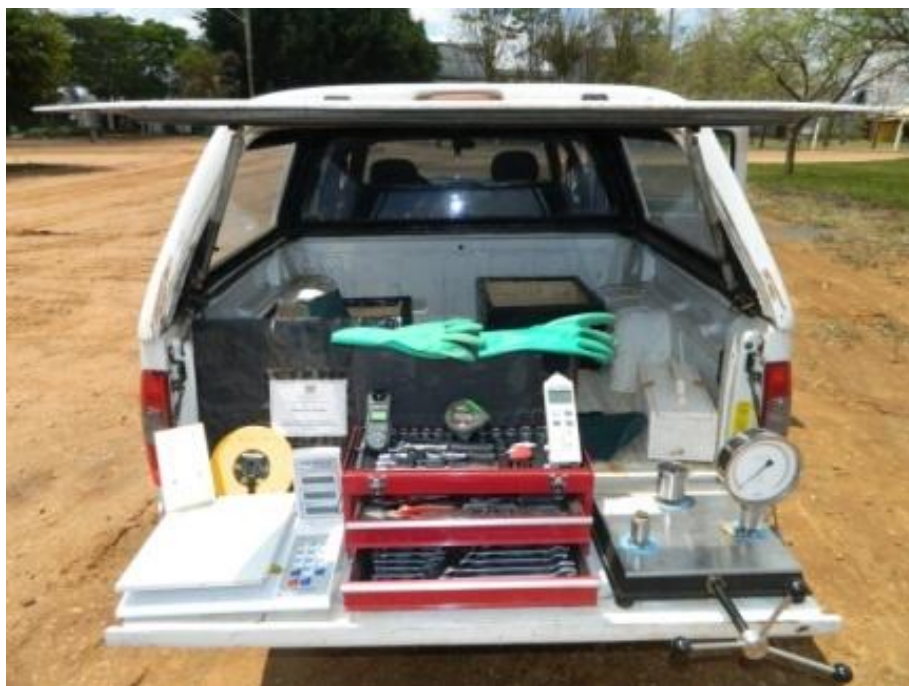
Figura 1 - Equipamentos utilizados para a realização das inspeções nas fazendas.

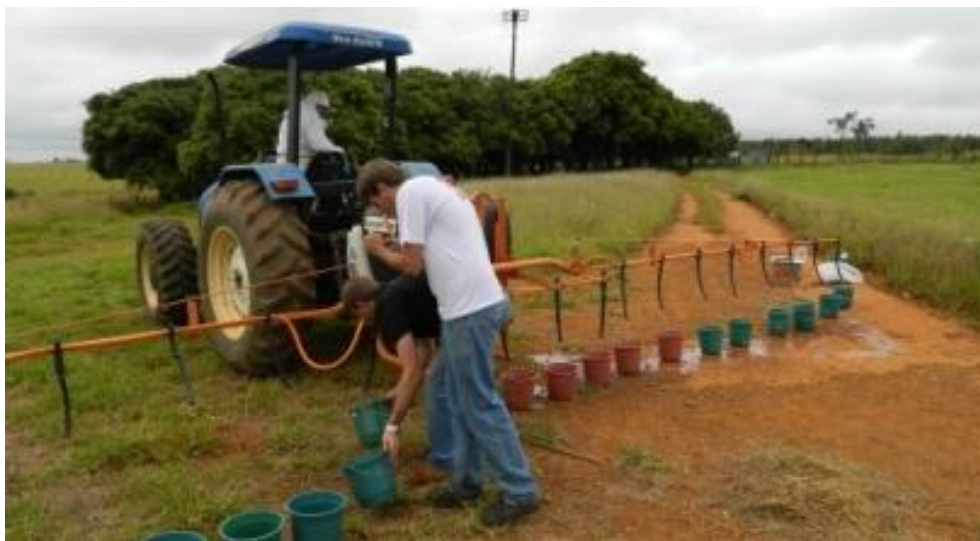
Figura 2 - Procedimentos e materiais utilizados na coleta de calda em pulverizadores hidráulicos.

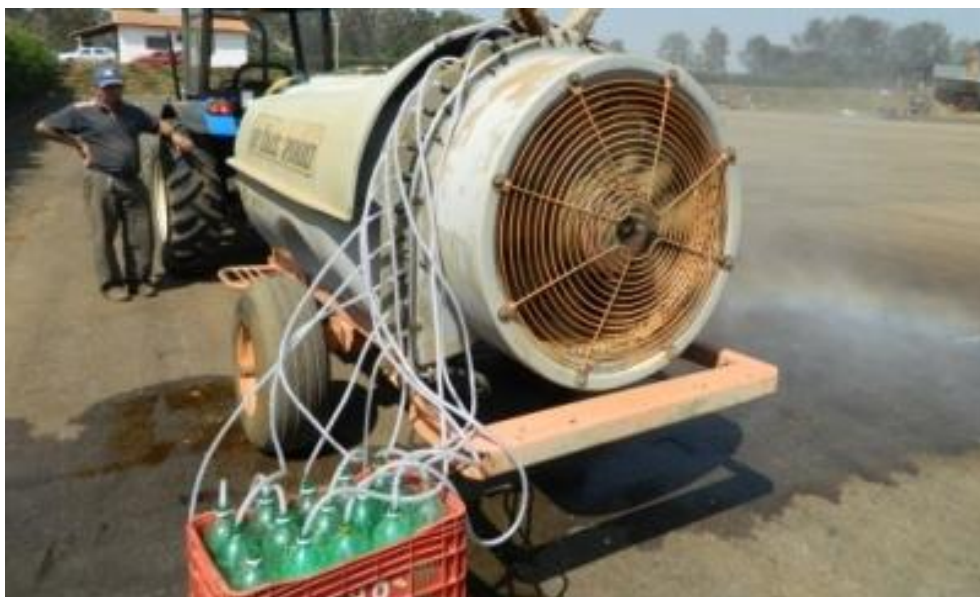
Para se mensurar a vazão de cada ponta foi coletada água com o auxílio de uma mangueira flexível acoplada diretamente no bico, que direcionou toda a água para o interior dos baldes, no caso de pulverizadores hidráulicos (Figura 2) e para garrafas PET no caso de pulverizadores hidropneumáticos. Nos pulverizadores hidráulicos, a mangueira era de 0,5m de comprimento envolvia o corpo do bico com o auxílio de uma borracha flexível. Já no caso dos hidropneumáticos, a mangueira (do tipo cristal) variou de 1 a 2,2m e era acoplada diretamente na ponta de pulverização para evitar que nas pontas superiores ocorresse perda de calda, pelo fato da ponta se encontrar em ângulo oposto ao solo (Figura 3).

Figura 3 - Procedimentos e materiais utilizados para coleta da calda em pulverizador hidropneumático.

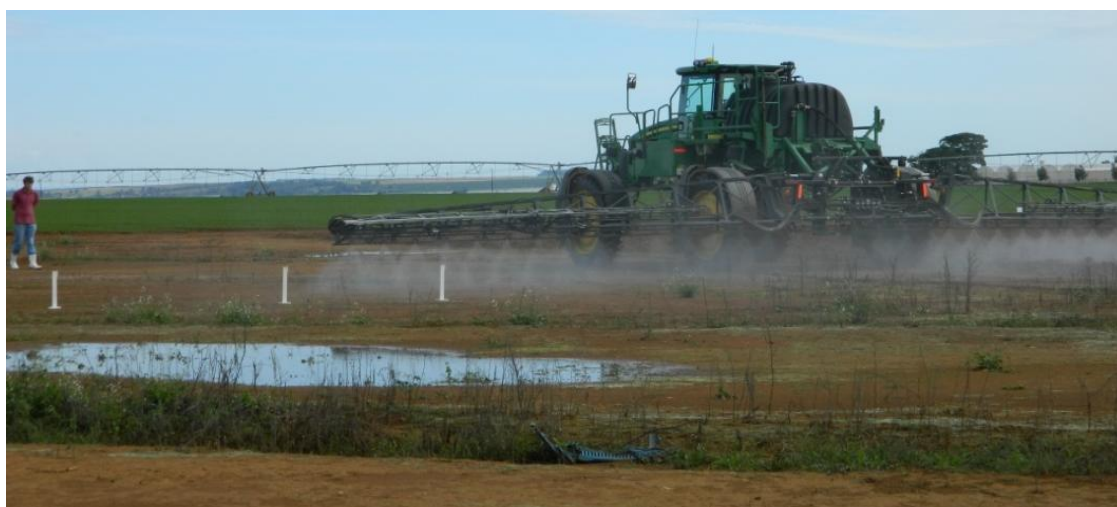
Com os valores de densidade e tamanho de gotas, foi possível determinar o volume de calda derivada. Foi considerado como limite aceitável de deriva, percentual igual a 8% do volume pulverizado para dois metros distantes da barra e 0,2% para seis metros distantes da barra (Jorgensen & Witt, 2000). Esses valores foram adotados pelo fato das gotas estarem sujeitas a deriva não somente pelo seu tamanho, mas também por fatores climáticos, a exemplo do vento. No momento da avaliação, foram anotados os dados de condição climática, para que, juntamente com os dados do espectro de gotas, de volume de aplicação, da velocidade do pulverizador, do tipo de ponta e pressão de trabalho, os resultados fossem analisados pela regressão linear múltipla, a fim de determinar qual item interferia mais no percentual de deriva.

Figura 4 - Avaliação do percentual de deriva em pulverizador hidráulico.

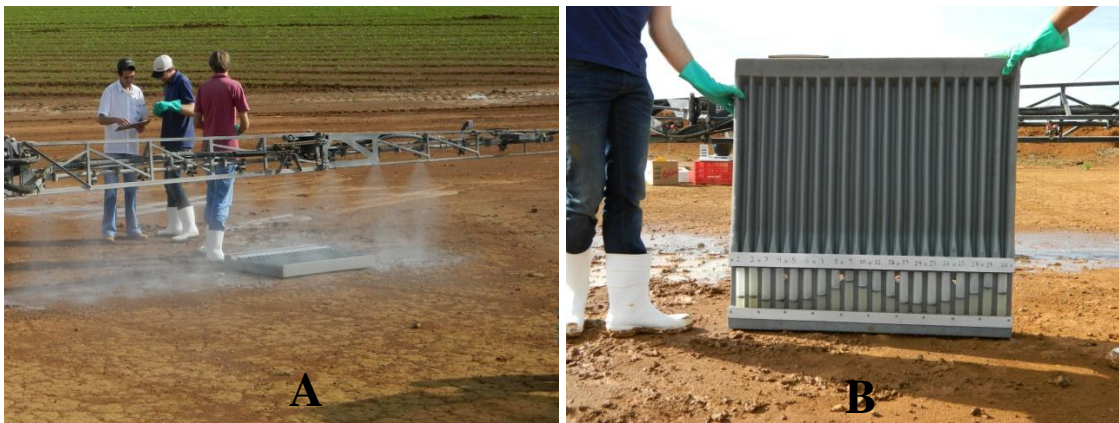
Com a utilização de mesa horizontal (Figura 5) foi mensurada a uniformidade de distribuição das pontas de pulverização dos pulverizadores. Essa mesa é provida de 20 canaletas graduadas com resolução de 2 ml e espaçadas a 0,05m entre si. Essas canaletas, quando a mesa disposta na posição horizontal, coletam calda de pulverização das pontas, quando estão em funcionamento. Ao se terminar a coleta, a mesa é colocada na posição vertical e essas canaletas conduzem o líquido para provetas graduadas. O conteúdo dessas canaletas foi aferido e a partir desses resultados, calculou-se a uniformidade de distribuição. O coeficiente de variação do conjunto de canaletas foi considerado satisfatório quando foi menor que 10% (Langenakens, 1999).

Figura 5 - Coleta de calda para determinação da uniformidade de distribuição volumétrica (A). Mesa posicionada na posição vertical para a coleta (B).

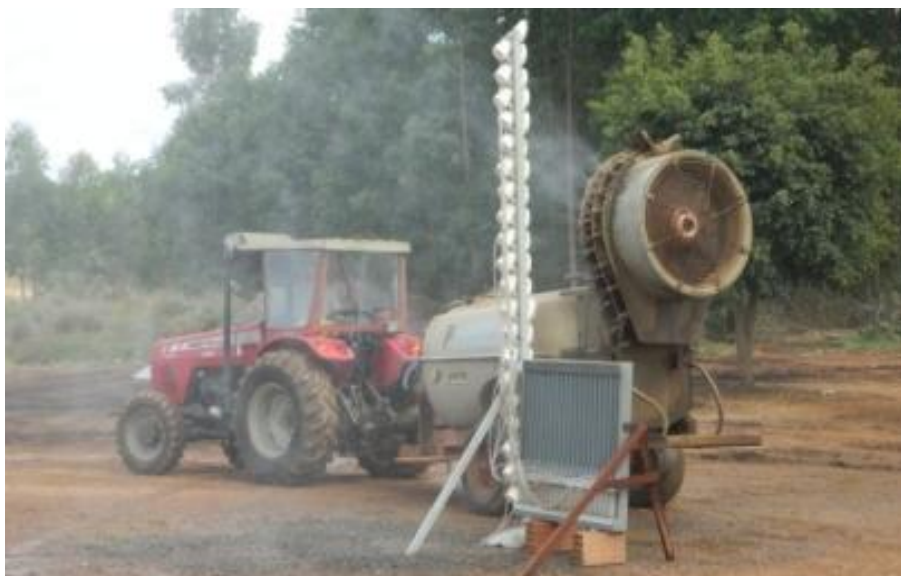
Inicialmente, pulverizava-se a fim de promover o molhamento da mesa, e após todo o circuito estar umedecido, se realizavam as coletas. A coleta era feita quando o pulverizador se deslocava em frente à mesa, passando quantas vezes fossem necessárias para coletar volume de água que pudesse ser lido nas provetas da mesa.

Figura 6 - Coleta de calda com mesa de avaliação de uniformidade de distribuição volumétrica vertical.

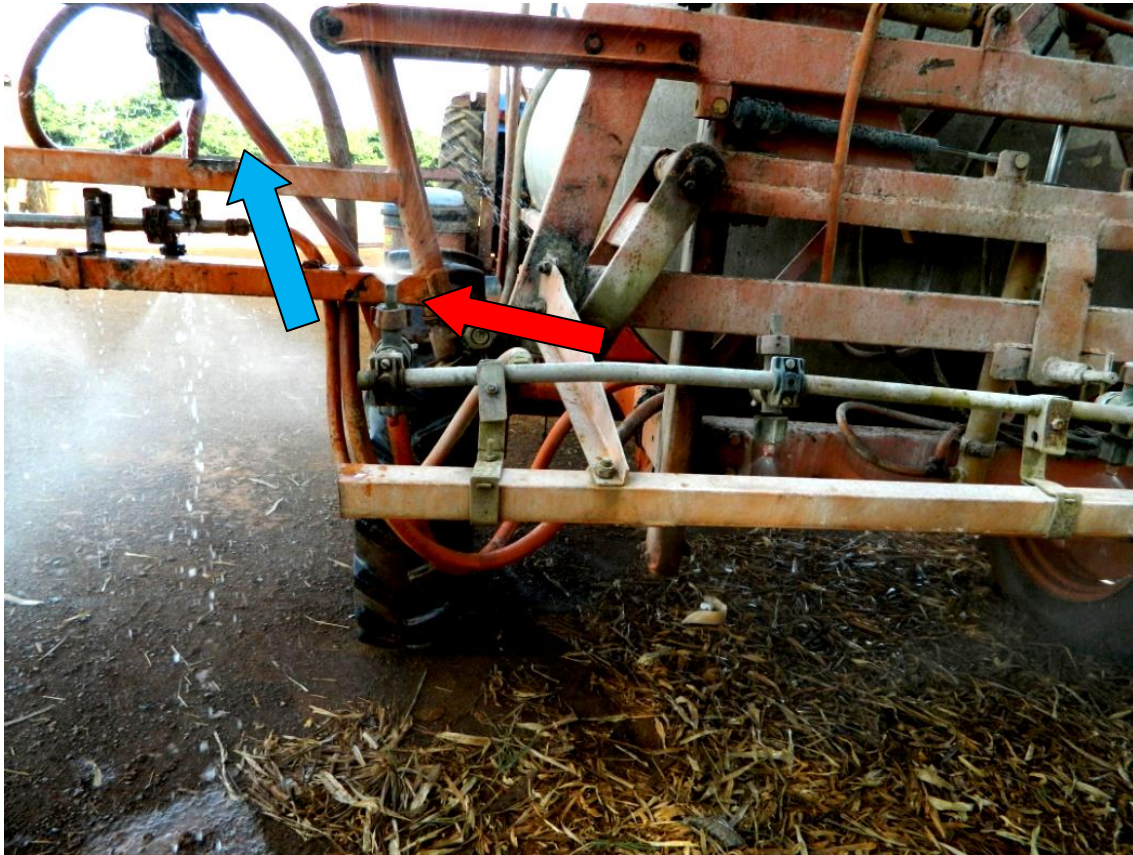
Nos pulverizadores hidropneumáticos, algumas pontas, muitas vezes, apresentavam ângulo para frente, e outras para trás, ocorrendo possibilidade de gotas não serem carregadas pela cortina de ar, e, dessa forma, não atingirem o alvo.

Figura 8 - Ponta posicionada de forma inadequada, com jato de pulverização voltado para cima (seta vermelha) e vazamento em filtro de linha (seta azul).

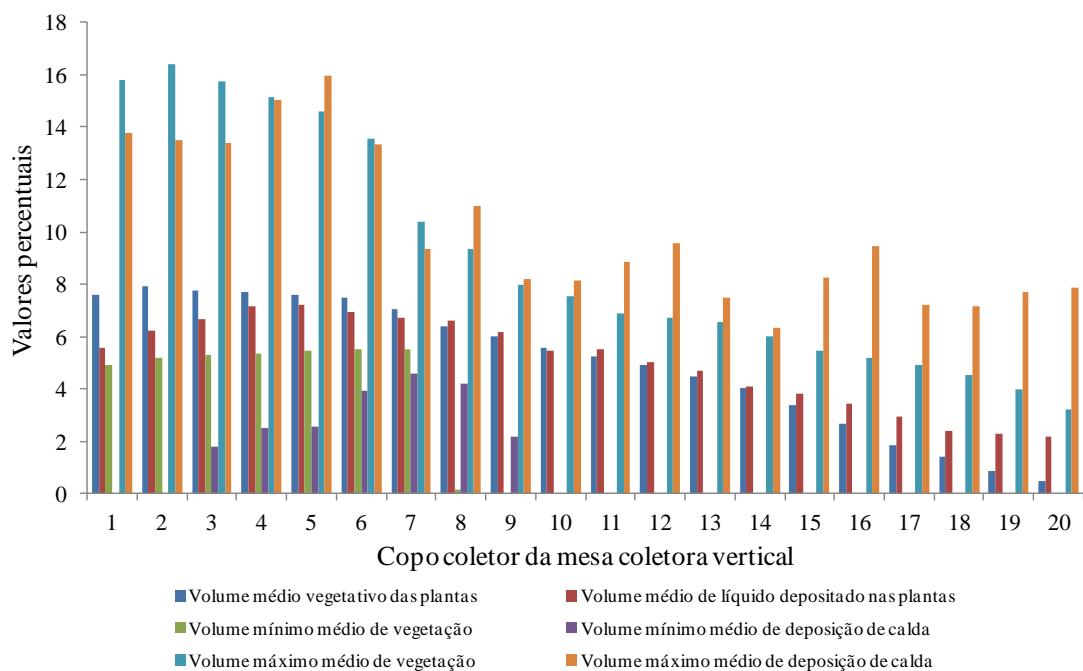
Figura 9 – Perfil de distribuição médio dos pulverizadores. Cada copo é responsável pela coleta de 0,15m, sendo o primeiro posicionado a 0,3m de altura e o último a 3,2m.
