**ESTUDO DE MOVIMENTOS DE SUBSIDÊNCIA NA REGIÃO CENTRAL DE  
SÃO JOÃO DEL REI - MG**

Tese apresentada à  
Universidade Federal de Viçosa,  
como parte das exigências do  
Programa de Pós-Graduação  
em Engenharia Civil, para  
obtenção do título de “Magister  
Scientiae”.

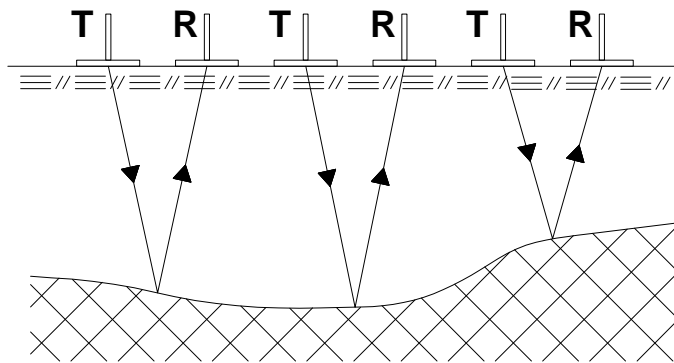
Fig. 3.3: Croqui esquemático da investigação com duas antenas.

- **Biestático:** utiliza duas antenas, uma transmissora e uma receptora.

Ambos os sistemas captam de cada vez um único ponto na subsuperfície. No caso do biestático, sendo constante a distância entre as duas antenas, o único ponto colecionado é o ponto médio entre antenas (na realidade isto acontece quando os objetivos são paralelos à superfície). Quando se usa o método com duas antenas, pode-se atingir o objetivo enterrado sob vários ângulos. Neste caso, o problema principal é a interação entre antenas transmissora e receptora (NEVES, 1997).

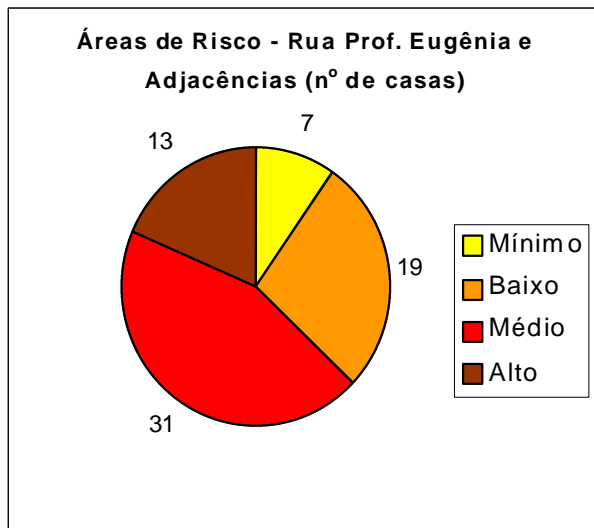
*Gráfico 5.1: risco nas edificações da Rua Professora Eugênia e adjacências.*

Após o término do cadastro, o grau de risco foi avaliado para cada edificação, obtendo-se o seguinte quadro:

O grau de risco varia de acordo com o tipo de construção e com a localização do imóvel. Observou-se que há determinados pontos críticos, que concentram uma quantidade maior de imóveis com grau de risco médio e alto,

como na Rua Prof. Eugênia, junto à encosta e na Rua Cel. Tamarindo, próximo à esquina com a Rua Rodrigues de Melo.

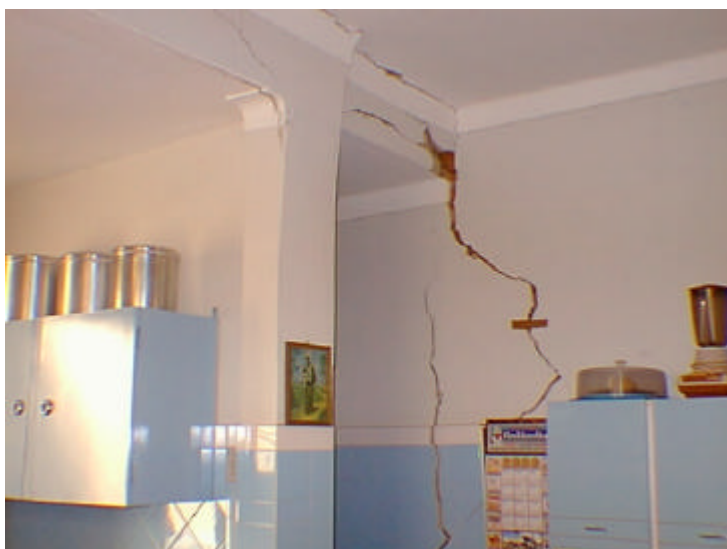
Durante o cadastro, foram observadas também várias trincas características no solo, que se prolongam por várias residências, passando pelos pisos e subindo por paredes e lajes. O caso mais crítico dessas trincas foi encontrado na Rua Prof. Eugênia, próximo à encosta, que se estende por 6 residências, todas com grau de risco médio ou alto. As fotos a seguir mostram o efeito dessa trinca nas edificações próximas à encosta.

*Foto 5.1: Trinca da Rua Prof. Eugênia se propagando pela parede de uma residência. Esta residência foi considerada como sendo de risco alto.*

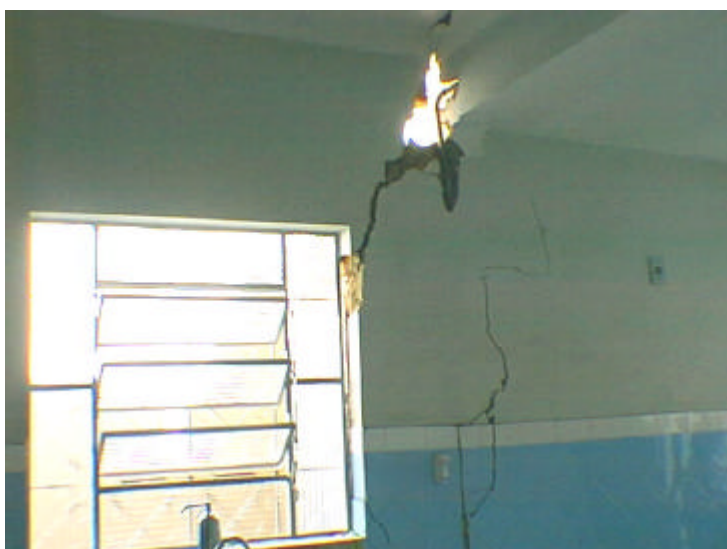
*Foto 5.2: Efeito desta trinca na mesma residência. Nota-se a alvenaria bastante danificada e a trinca se propagando por uma viga, comprometendo a estrutura.*

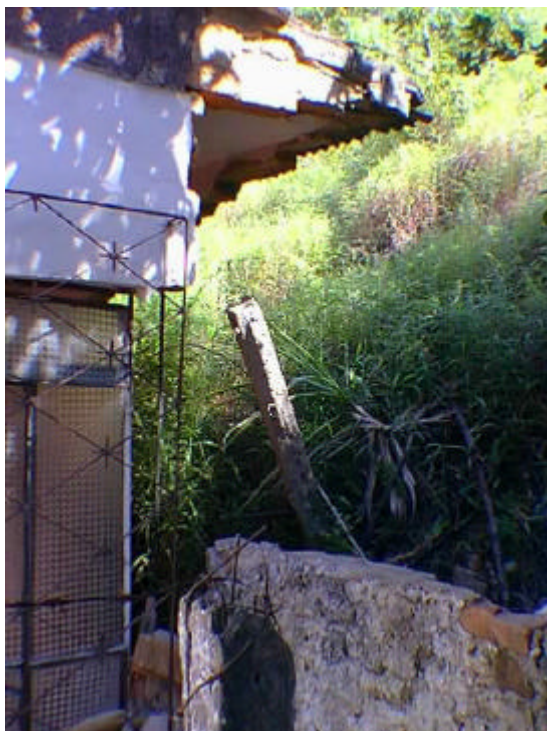
Além do efeito da subsidência, observou-se também um problema de instabilidade na encosta situada entre a Rua Prof. Eugênia e a Rua Ricardo Bonfenatti onde, durante as chuvas de janeiro de 2000, houve um deslizamento de terra, derrubando um muro de arrimo que destruiu parcialmente uma residência situada ao pé da encosta.

*Foto 5.3: Esta foto mostra a residência danificada pelo deslizamento de terra na encosta da Rua Prof. Eugênia.*

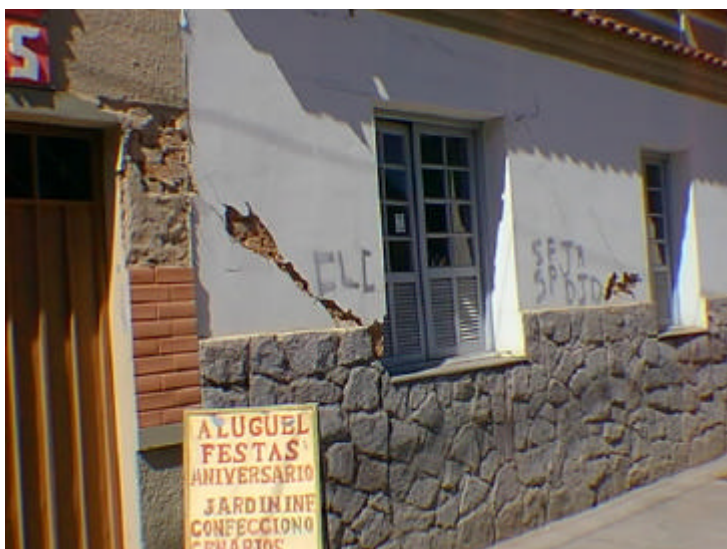
*Foto 5.4: residência situada à Rua Cel. Tamarindo, já bastante danificada pela presença de trincas.*

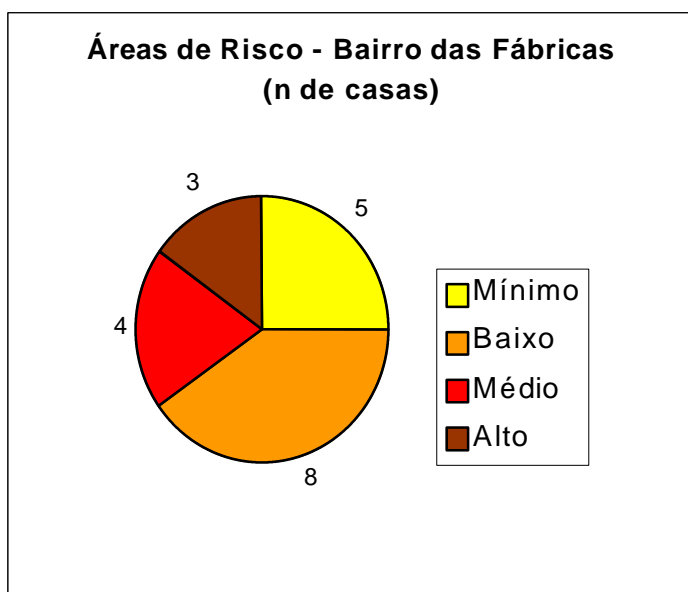
*Gráfico 5.2: risco nas edificações do Bairro das Fábricas.*

Foi avaliado um total de 20 residências na região do Bairro das Fábricas, obtendo-se o seguinte quadro:

Durante o cadastro, observou-se que várias residências haviam sido reformadas, não sendo possível avaliar o seu grau de risco.

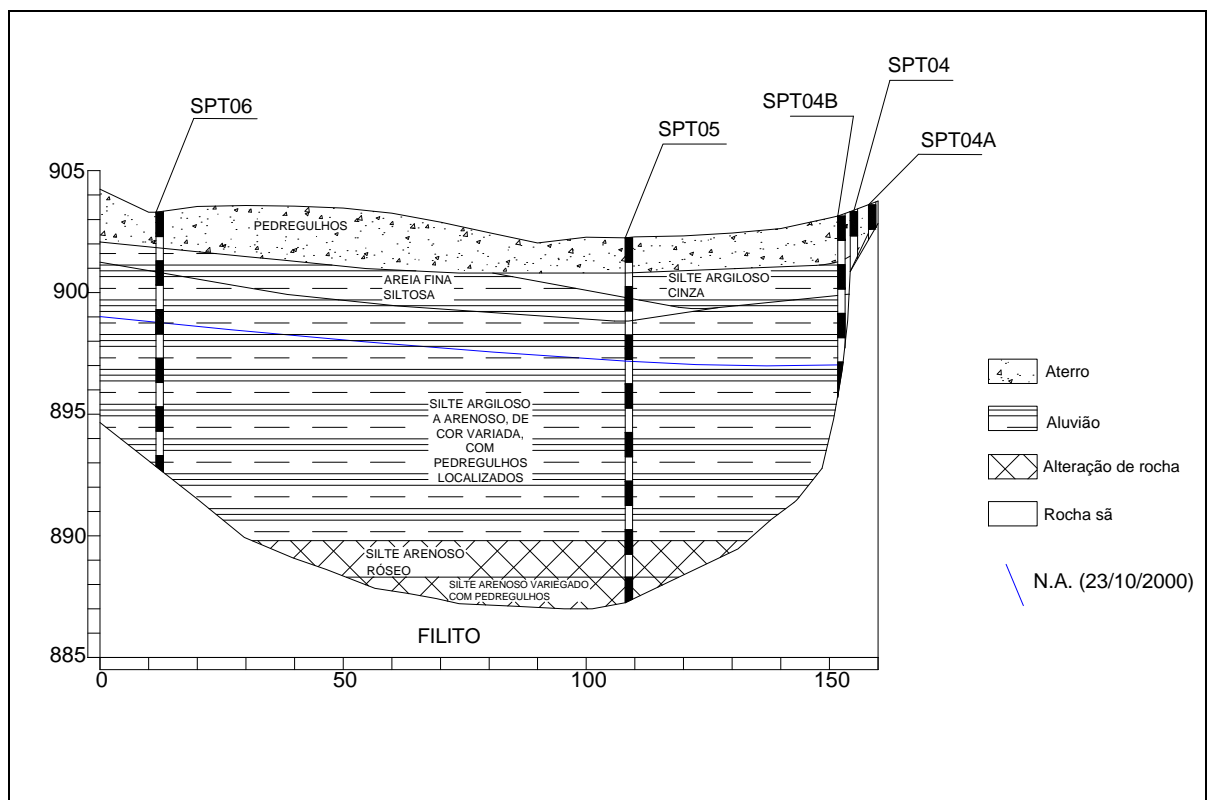
Figura 5.2: Perfil geotécnico da Rua Prof. Eugênia.

Os resultados das sondagens executadas na Rua Professora Eugênia apresentam características semelhantes aos da Rua Cel. Tamarindo. A camada de silte argiloso mole, nessa rua, apresentou uma espessura máxima de 11 m (SPT 05). Próximo à esquina com a Rua Rodrigues de Melo foi encontrado um afloramento de rocha recoberto por uma camada de pedregulhos de aproximadamente 1 m. Uma seqüência de furos (SPT 04, SPT 04A e SPT 04B) foi feita a fim de se obter uma maior precisão no perfil do substrato rochoso da Rua Professora Eugênia, como mostra a Figura 5.2.

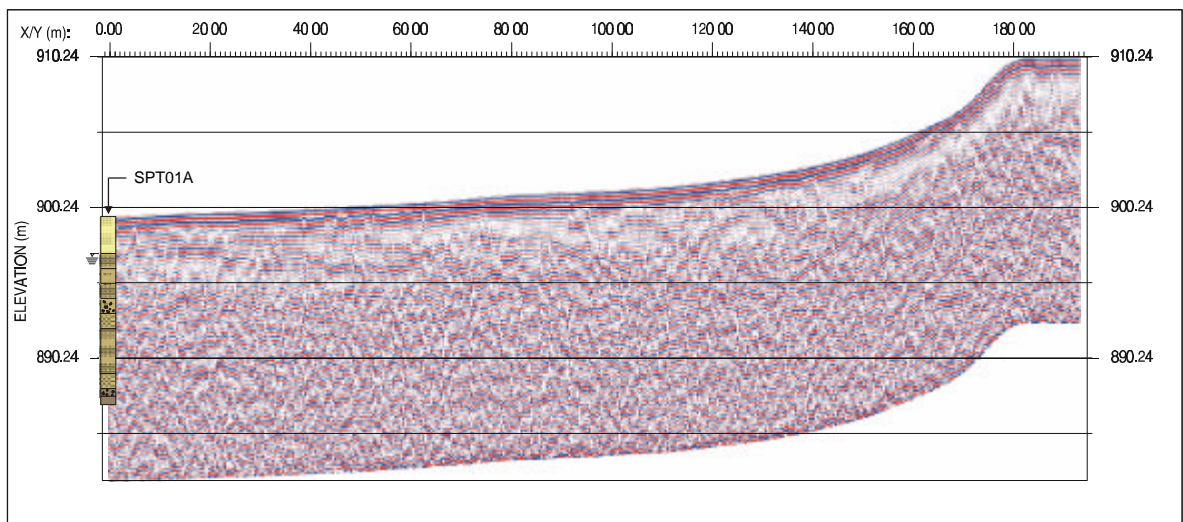
Figura 5.5: Radargrama da Rua Rodrigues de Melo.

O radargrama obtido desta rua apresenta nitidamente, na sua porção superior, refletores contínuos e com fortes amplitudes. Este padrão está associado à camada de areia fina com pedregulhos, encontrada nas sondagens SPT. A partir da abscissa de 140 m, na Figura 5.4, aparecem refletores com características “on lap”, indicando uma deposição do material sobre uma superfície já existente. Na posição 76-78 m nota-se a presença de uma fratura no subsolo, correspondente a uma grande trinca existente no piso de uma residência localizada nesta posição. Estão presentes também fraturas à esquerda e à direita desta posição.

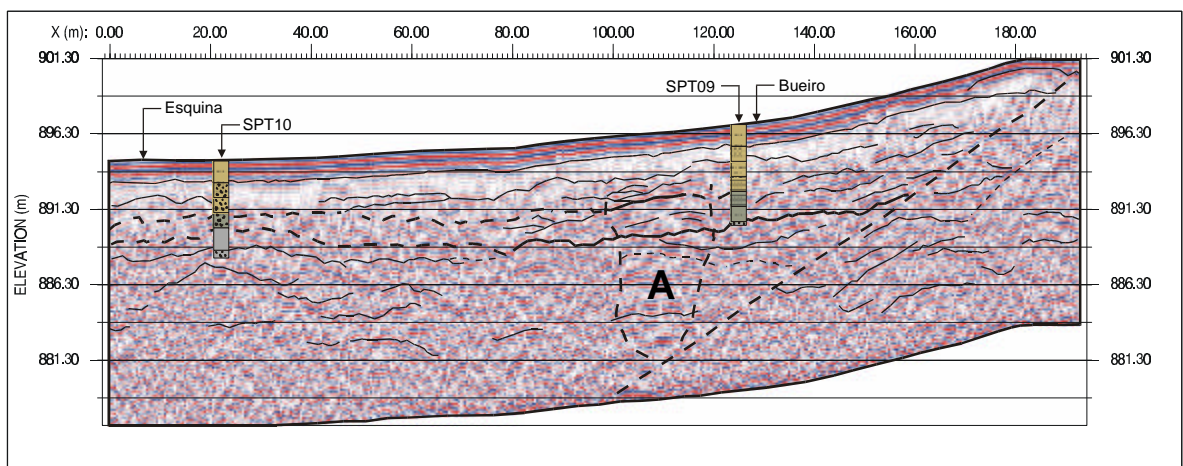
Figura 5.7: Radargrama da Rua João Costa.

O radargrama desta rua, Figura 5.7, apresenta uma região anômala “A”, na posição 100-120 m, que não apresenta nenhuma correlação com os dados de sondagem SPT e com os padrões de reflexão presentes nas outras porções do perfil. A partir de 120 m até o final da seção, é visível um lineamento inclinado em profundidade que pode marcar um contato litológico ou uma fratura. Segundo dados de mapas geológicos e interpretações de fotos aéreas, este lineamento aparenta ser um contato entre o filito e o quartzito.

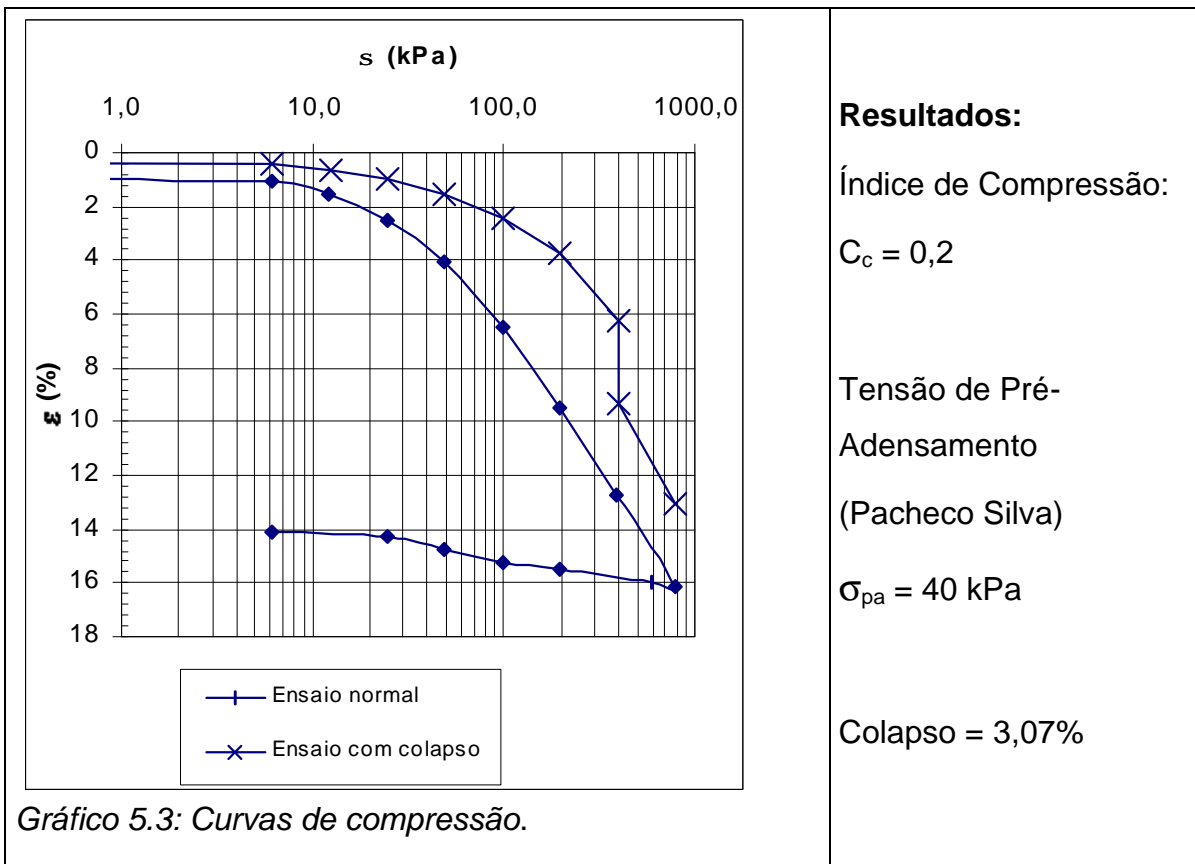
Os ensaios oedométricos, realizados na amostra de solo coletada na Rua Coronel Tamarindo, apresentaram os seguintes resultados:

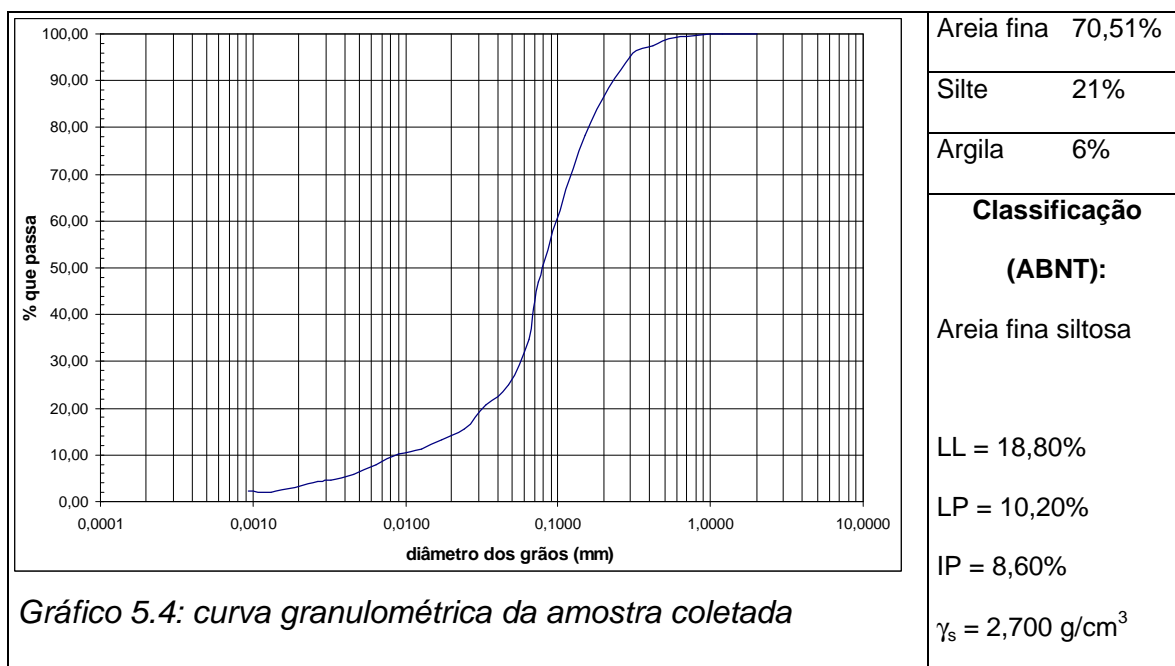
Os ensaios de caracterização apresentaram os seguintes resultados, segundo classificação da ABNT:

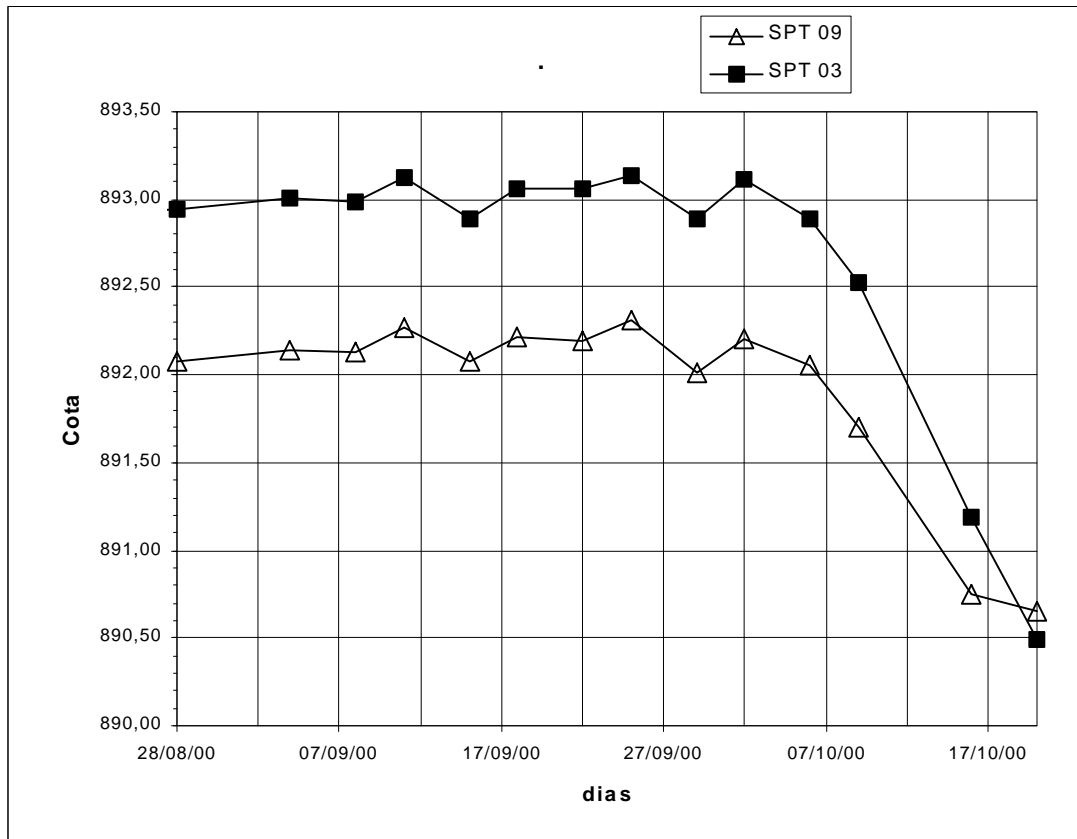
Gráfico 5.7: Variação do NA nos piezômetros 09 e 03.

O fato de este piezômetro estar mais próximo do contato do aluvião com o quartzito e a ausência de chuvas foram os únicos fatores observados que poderiam justificar este comportamento.

Nota-se também um comportamento diferenciado nos piezômetros 03, localizado no final da Rua Cel. Tamarindo, e 09, localizado na Rua João Costa (Gráfico 5.7). Nas leituras feitas até o dia 07/10/2000, eles apresentam uma elevação no N.A de aproximadamente 20 cm durante os finais de semana, voltando a se rebaixar no decorrer da semana. O piezômetro 09 foi danificado na primeira semana de novembro, não sendo possível obter mais leituras.

Os poços retiram água do quartzito que, por sua vez, possui fissuras que estão em contato com o solo em alguns pontos. Os piezômetros 03 e 09 por estarem mais próximos a este contato sofrem maiores variações no NA.

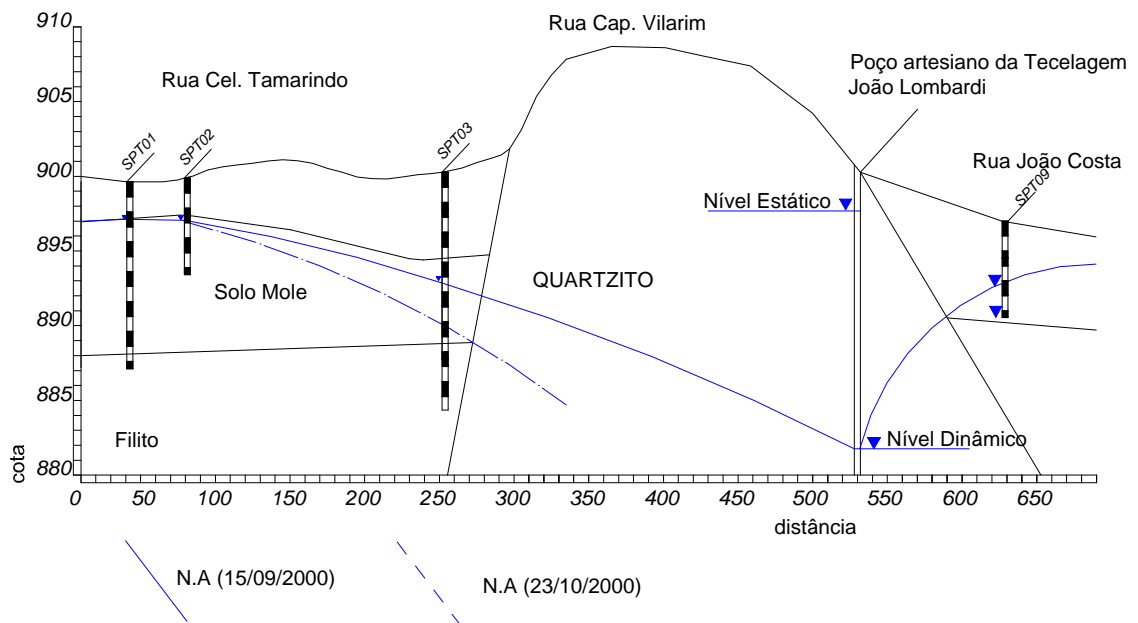
Figura 5.15: Cone de depressão na Rua Cel. Tamarindo

Foi verificado também um cone de depressão na Rua Cel. Tamarindo, onde o NA se rebaixa na direção do poço artesiano da fábrica João Lombardi, como mostra a Fig. 5.15.

Os valores de nível estático e nível dinâmico do poço da Tecelagem João Lombardi, utilizados na construção desta figura, foram obtidos do boletim de perfuração do poço, realizado pela Hidropoços. Observa-se também nesta figura o rebaixamento do nível d'água entre os dias 15/09/2000 e 23/10/2000.
