Elton Luiz Valente

**Caracterização da intensidade de degradação do solo e da cobertura vegetal de uma área no Médio Rio Doce, utilizando imagem IKONOS II**

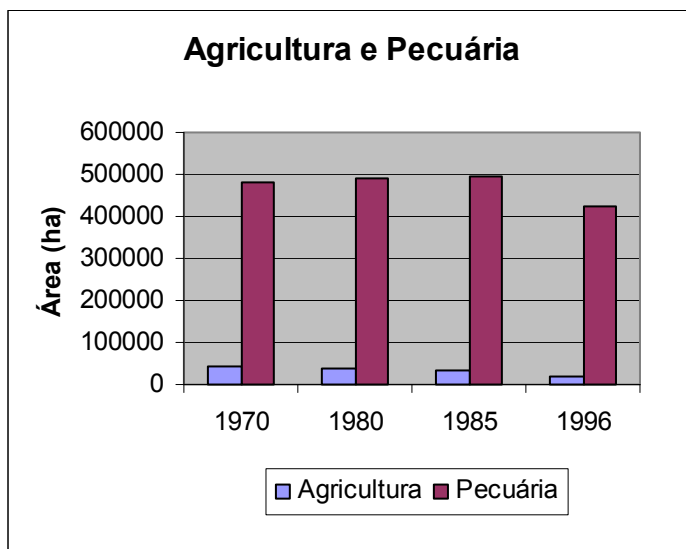
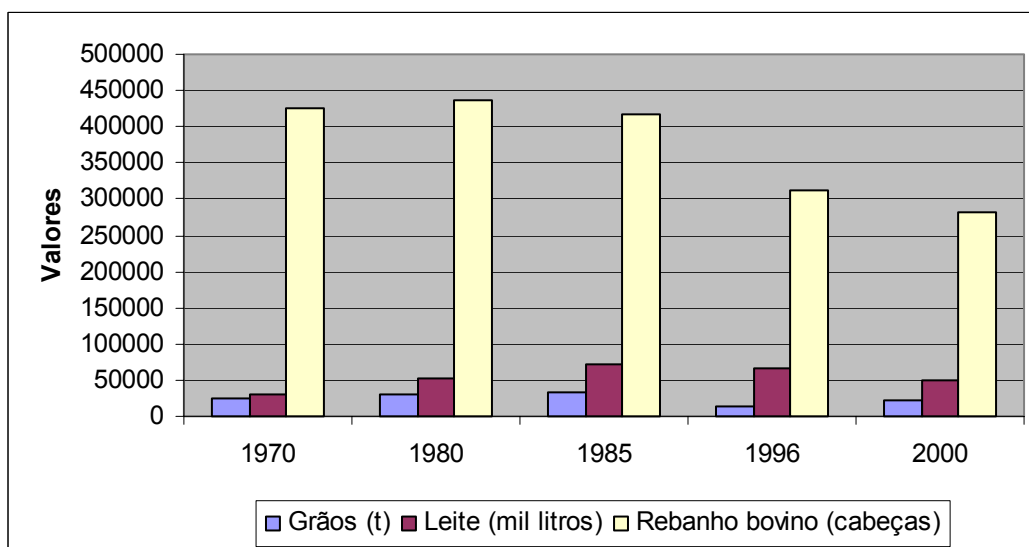
Fonte: IBGE, 1970, 1980, 1985, 1996, 2002.

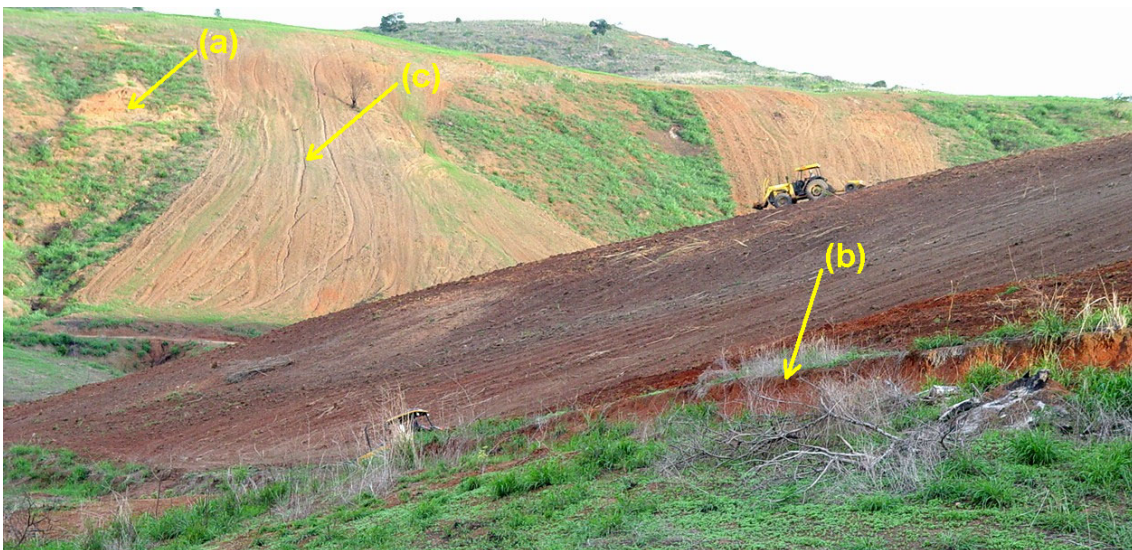
Figura 12: Aração no sentido do declive (morro abaixo), comum no Médio Rio Doce, em locais com incidência de erosão laminar (a), voçorocamento (b) e início de erosão em sulcos na área recentemente arada (c).

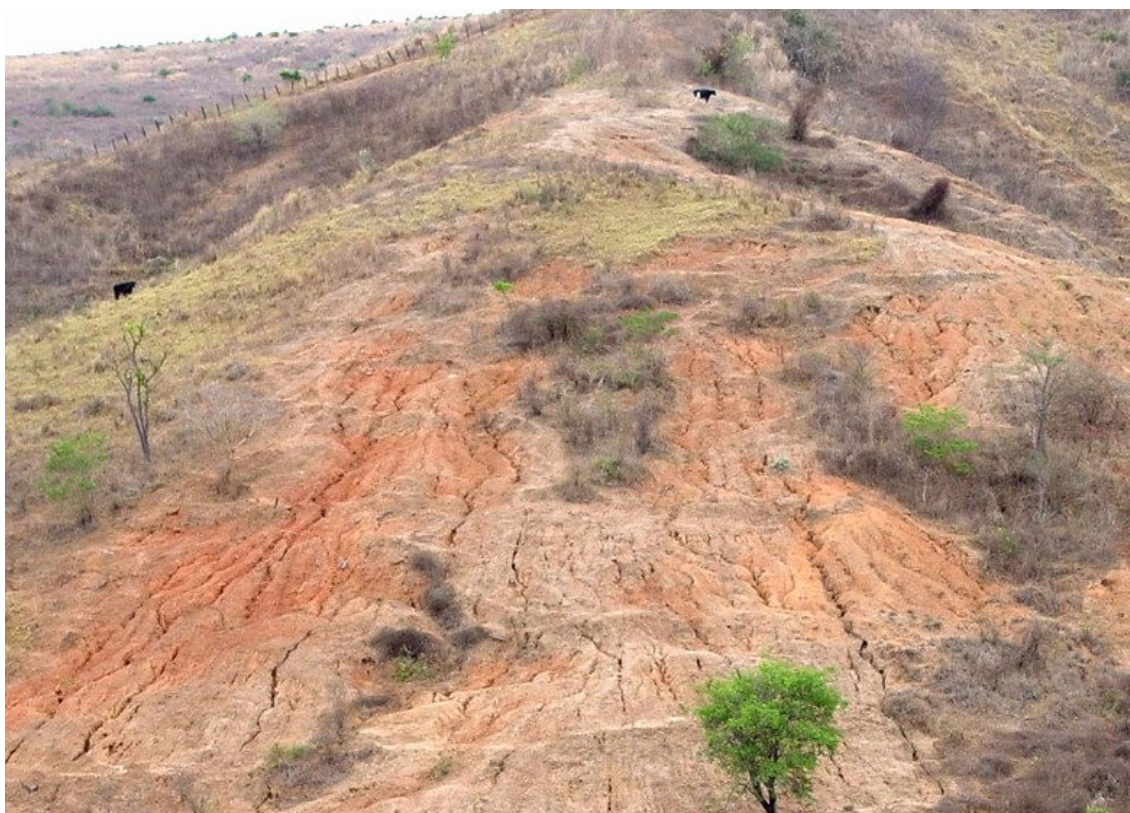
Figura 13: Pastagem degradada onde se observa a presença de animais. Tumiritinga (MG).

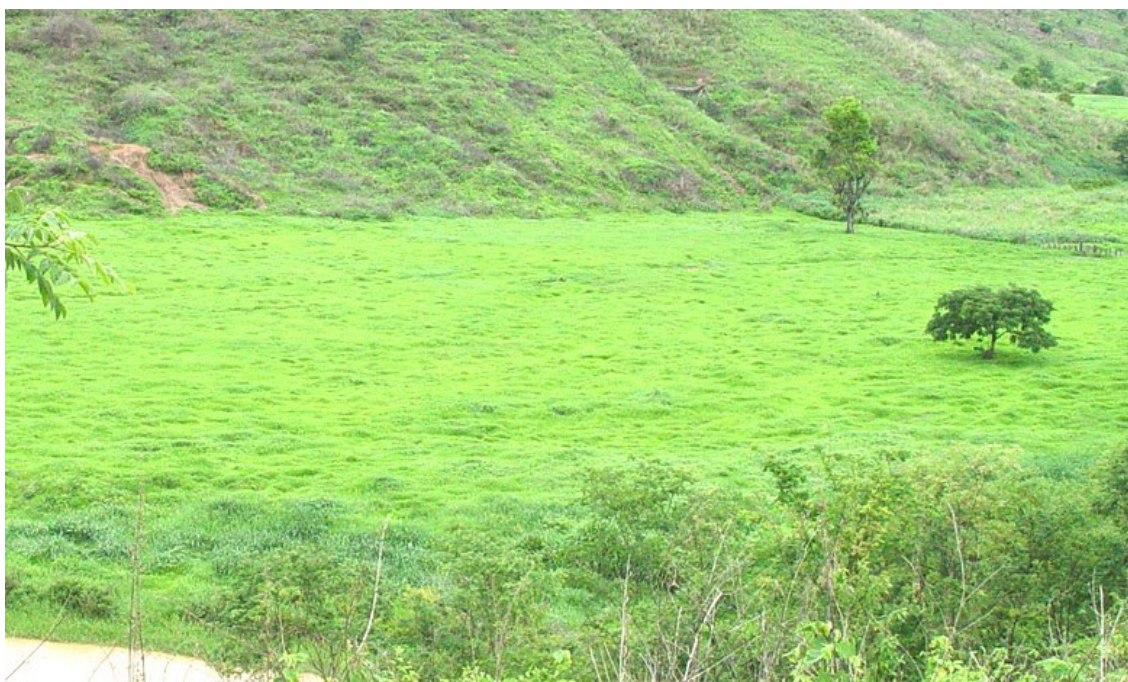
Figura 19: Em 1° plano, área identificada com classe de degradação 1 - muito baixa ou leve.

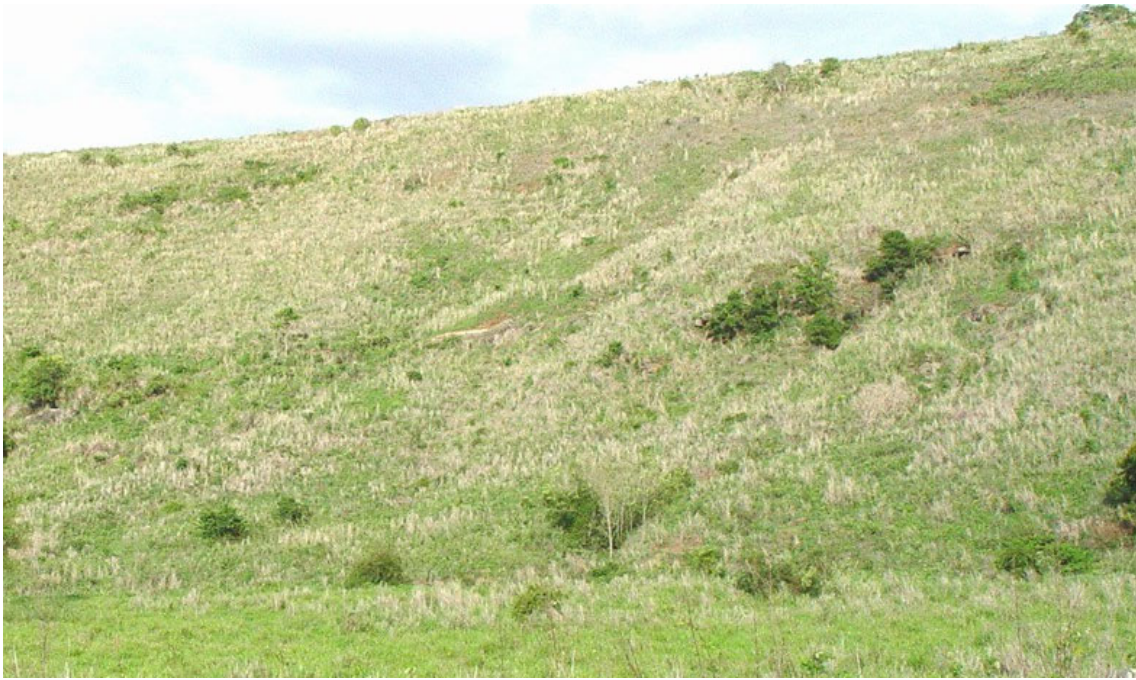
Figura 20: Área identificada com classe de degradação 2 – baixa ou moderada.

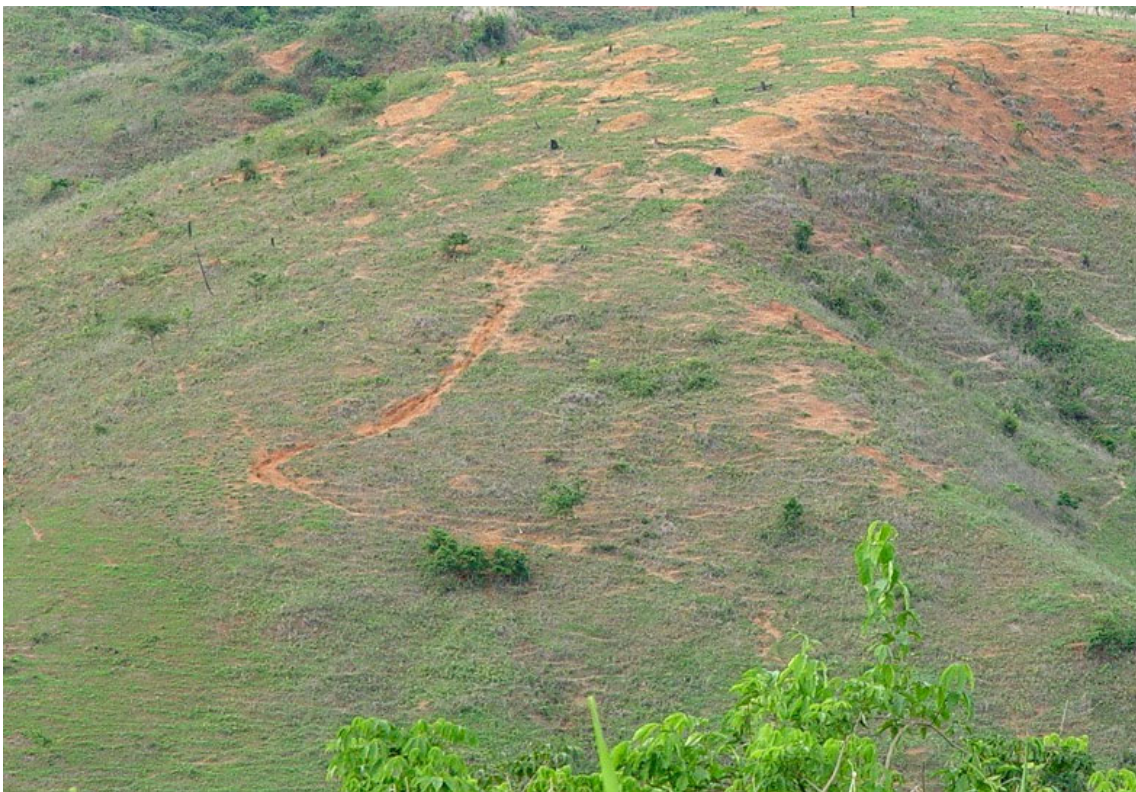
Figura 21: Área identificada com classe de degradação 3 – alta ou forte.

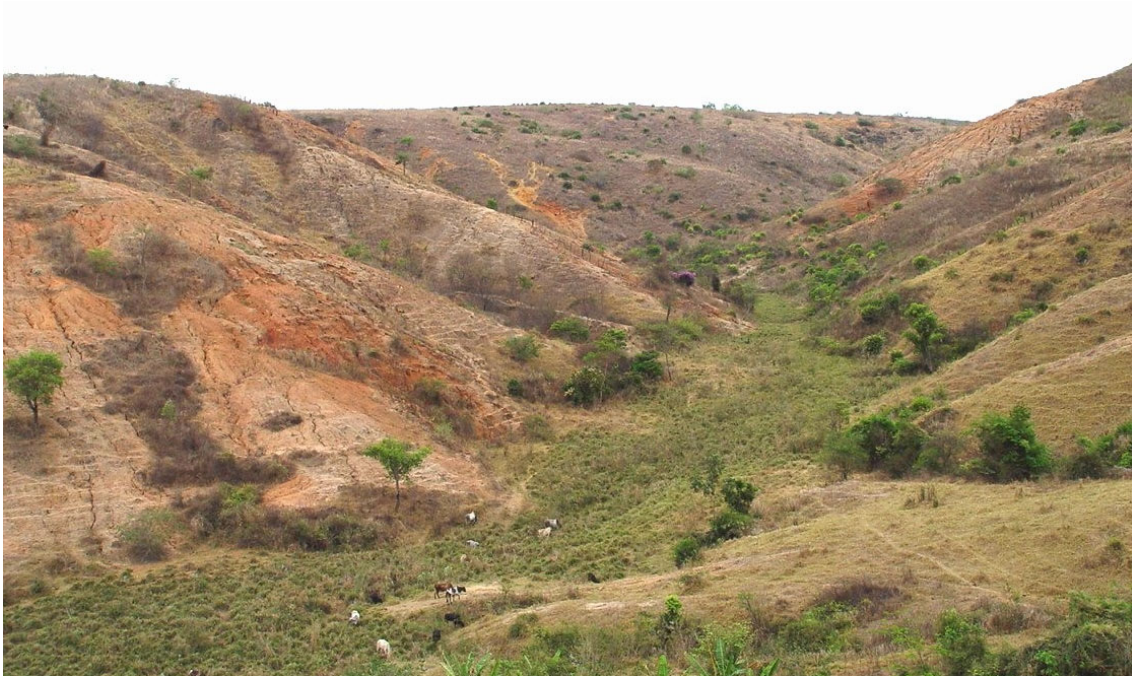
Figura 22: Área identificada com classe de degradação 4 – muito alta ou muito forte.

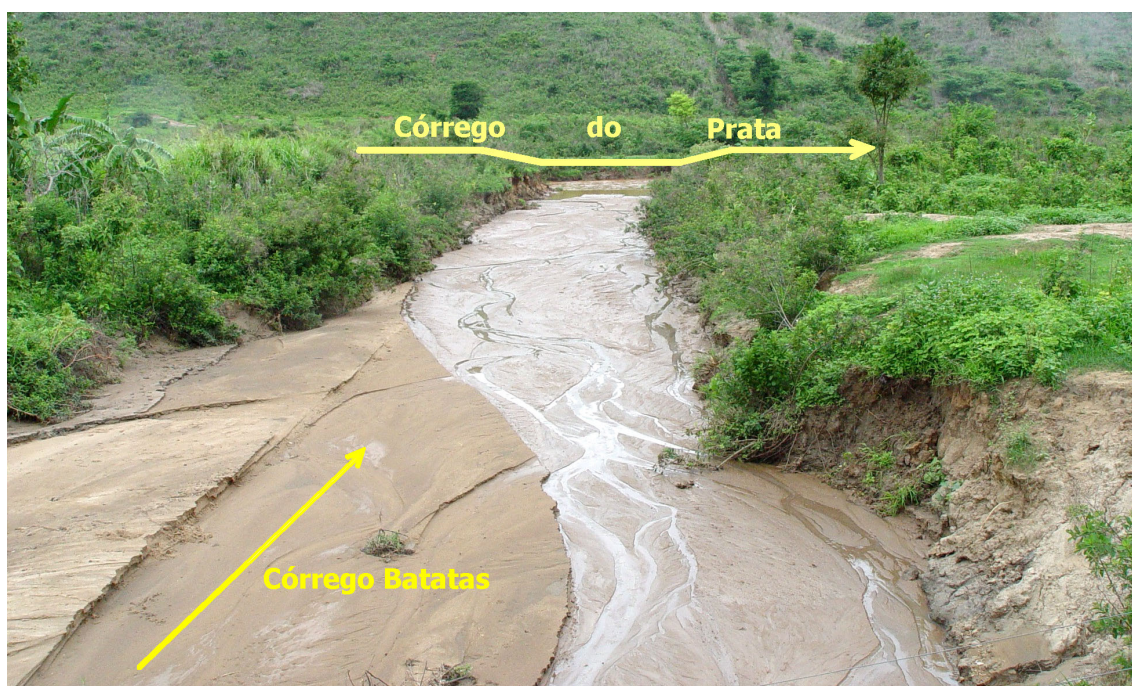
Figura 23: Presença de sedimentos na foz do Córrego Batatas, afluente do Córrego do Prata. Tumiritinga (MG).
