**AVALIAÇÃO FUNCIONAL DA SUPERFÍCIE DE ROLAMENTO
E PRÁTICAS DE MANUTENÇÃO COM VIÉS AMBIENTAL
APLICADAS A UMA ESTRADA DE TERRA DE VIÇOSA-MG**

Dissertação apresentada à Universidade Federal de Viçosa, como parte das exigências do Programa de Pós-Graduação em Engenharia Civil, para obtenção do título de *Magister Scientiae*.

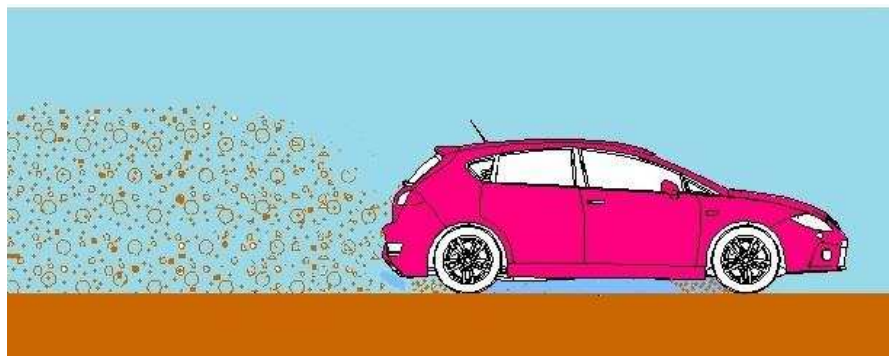
Figura 5: Ilustração da ocorrência de poeira em estradas de terra.

A ocorrência de poeira deve-se à ação abrasiva do tráfego na camada superficial da estrada de terra, que gera material solto da superfície de rolamento e pode formar nuvens de densidade variável, como segue: (i) baixa, com a ocorrência de nuvem pouco densa que não obstrui a visibilidade; (ii) média, com a ocorrência de nuvem medianamente densa, que obstrui parcialmente a visibilidade e reduz a velocidade do tráfego; e (iii) alta, com a ocorrência de nuvem densa, que obstrui severamente a visibilidade e reduz significativamente a velocidade de tráfego ou causa a sua interrupção. A Figura 5 apresenta a ocorrência de poeira.

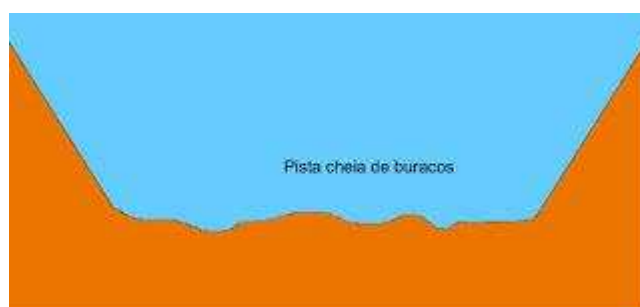
Figura 6: Pista de rolamento com buracos vista transversalmente.

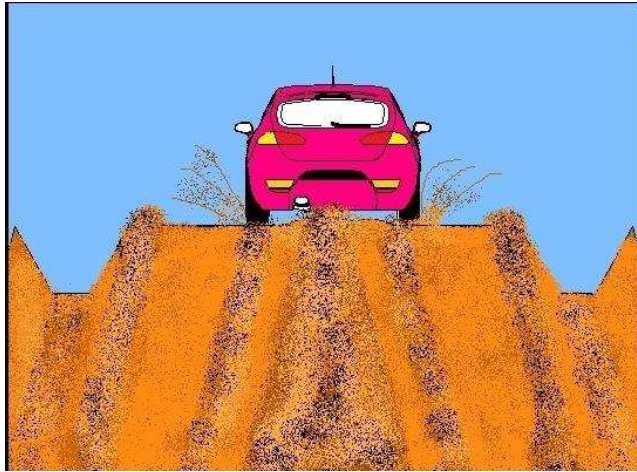
Figura 10: Ilustração do defeito areião de espigão em estrada de terra

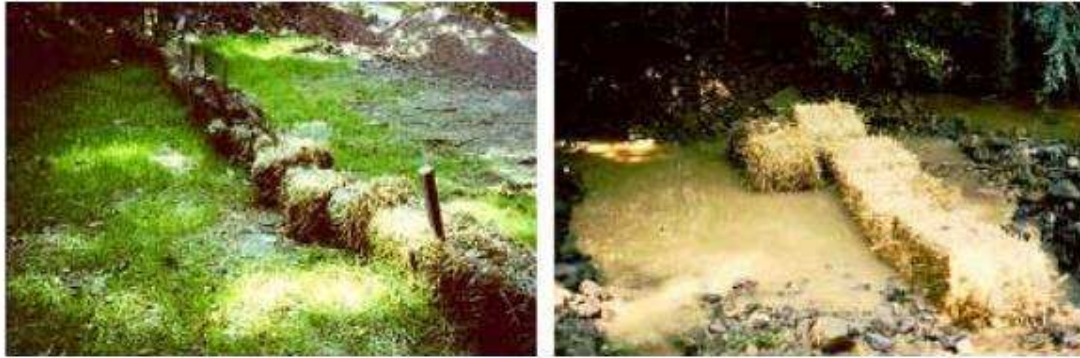
Figura 12: Barreiras de fardos de palha (*Straw Bale Barriers*) aplicados numa situação em que o sistema de fardos de palha está entrando em colapso.

Como prática temporária 1 (não recomendada pela Agência Federal de Proteção Ambiental – EPA - dos EUA), o emprego de barreiras de fardos de palha (“*Straw Bale Barriers*”) é somente utilizado como técnica temporária. Os fardos não devem ser usados por mais de três meses e também não devem ser utilizados quando se tem um fluxo de água concentrado e contínuo. Devem ser usados somente com fluxo de água baixo ou laminado, como se ilustra na Figura 12.

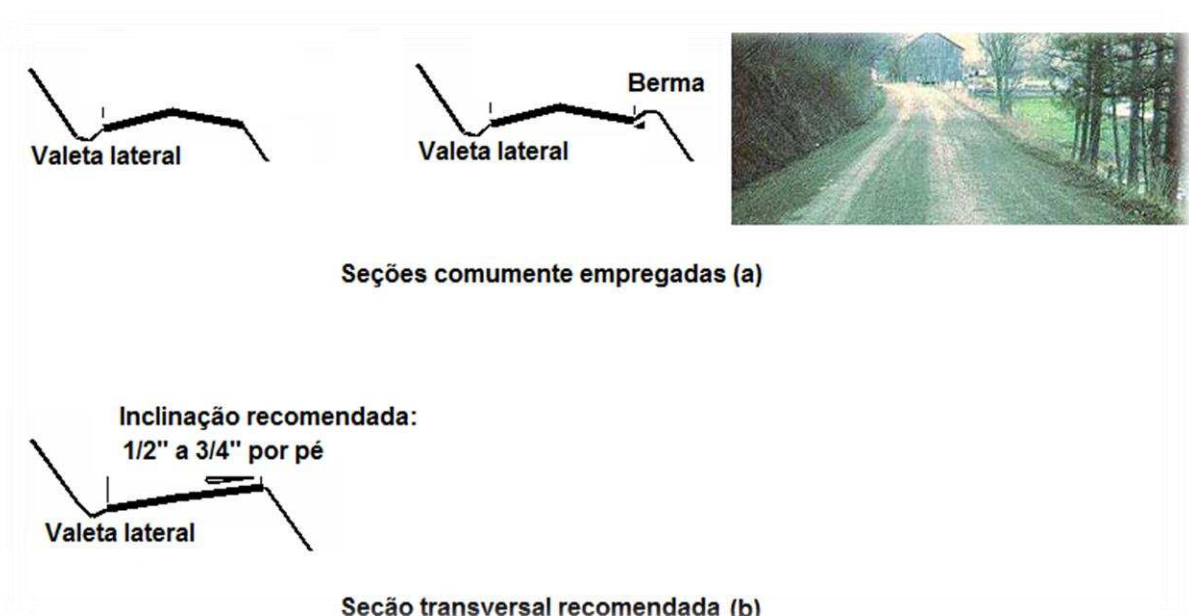
Figura 14: (a) seções comumente empregadas; (b) seção com operação de corte no sentido do pé do talude; e (c) seção com operação de corte realizada seguindo a inclinação da encosta.

conjugado de berma, como ilustrado na Figura 14 (a). Nesse caso, na ocorrência de chuvas, pode haver a concentração do fluxo de água na saia do aterro, erodindo-o e carreando sedimentos para os cursos de água próximos, assim como no caso do uso de berma pode-se levar à formação de sarjeta secundária, com o conseqüente carregamento de finos do material do subleito da via. Uma solução nessas situações é realizar uma operação de corte na seção transversal da via, com inclinação para o lado do talude de corte, como ilustrado na Figura 14 (b), lembrando o emprego de uma superelevação na via (“*insloping*”). Destaca-se que essa solução não produz aumento expressivo do volume de água na sarjeta de pé de talude, mas recomenda-se utilizar inclinações mínimas, de modo a se garantir a segurança dos veículos em operação na estrada. Por outro lado, no caso de inclinação suave da encosta, pode-se adotar a seção transversal com realização de corte no sentido da declividade existente (“*outsloping*”), como ilustrado na Figura 14 (c). Nesse caso, deve-se, também, utilizar inclinações mínimas, de modo a se garantir a segurança dos veículos em operação na via;

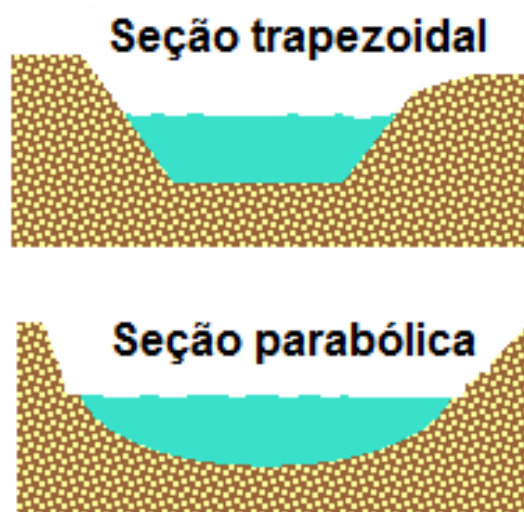
Figura 15: Sarjetas nas formas trapezoidal (a) e parabólica (b) recomendadas pelo Departamento de Transportes da Pensilvânia (Modificado de PDT, 2007).

- sarjetas: a primeira pergunta a se fazer é se sarjetas são necessárias na via ? Se a superfície da via consegue drenar a água sem causar danos a própria superfície e ao relevo entorno dela (como a erosão e deposição de sedimentos), as sarjetas se tornam inúteis e desnecessárias. No entanto, em muitos casos essa infiltração natural da superfície da via não acontece ou não é suficiente para escoar toda a água que incide na pista, então nestes casos se faz necessário o uso de sarjetas. Na Figura 15, tem-se uma seção transversal típica de uma sarjeta em uma seção transversal de uma estrada de terra. Em um caso de exceção, se as águas que incidem na superfície da via chegam numa baixa velocidade não produzem ações erosivas, por exemplo, torna-se desnecessário o uso de sarjetas. Caso seja necessário o uso das mesmas, refere-se que elas devem ter inclinação longitudinal suficiente e saída lateral para a movimentação da água de chuva coletada, bem como se recomenda que as suas seções transversais tenham forma trapezoidal ou parabólica, como ilustrado na Figura 15, com inclinação lateral da valeta de 4:1, ou 14° , por questões de estabilidade lateral da via e segurança ao tombamento dos veículos que utilizem a mesma, e inclinação longitudinal de, pelo menos, 1%;

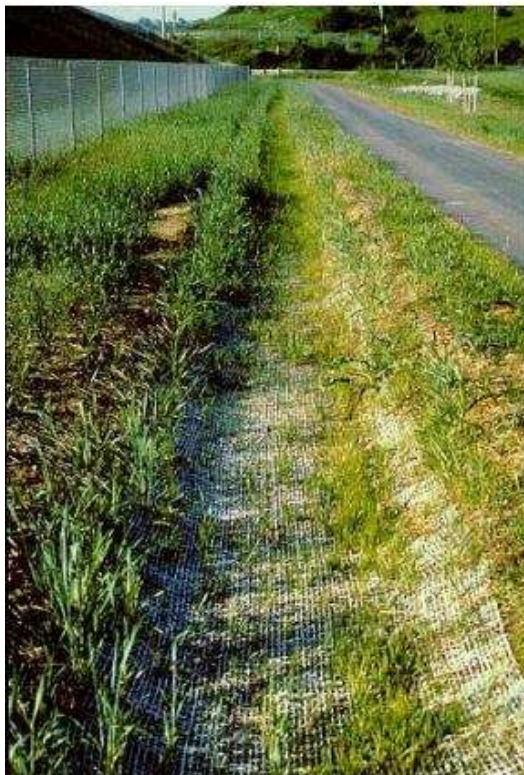
Figura 16: Geomanta recobrimdo a sarjeta até a estabilização da cobertura vegetal.

Para o revestimento de uma sarjeta, podem-se empregar redes de geossintéticos biodegradáveis que irão prevenir a erosão enquanto a vegetação da sarjeta se estabiliza, como ilustrado na Figura 16.

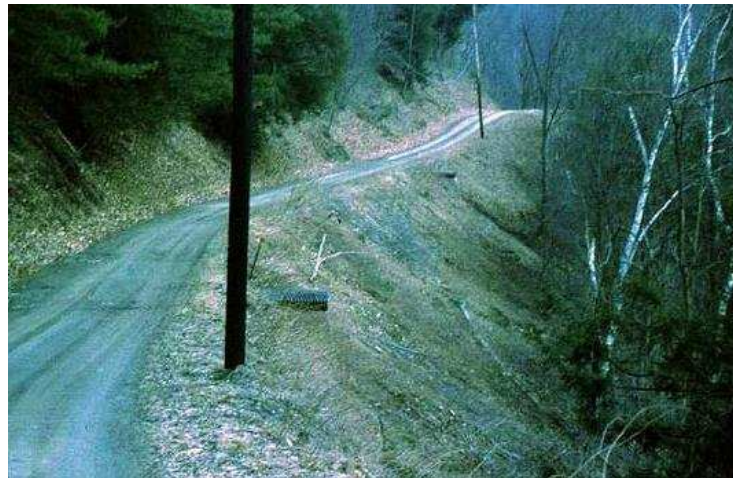
Figura 18: Ilustração de solução de quebra de declividade longitudinal de via de terra, conforme recomendado pelo Departamento de Transportes da Pensilvânia (PDT, 2007).

- quebra na declividade longitudinal da via: em longos trechos em declive, uma solução que pode ser empregada é a quebra na declividade, reduzindo-se, em diferentes trechos, a declividade longitudinal, de modo a decrescer a concentração e a velocidade da água e, conseqüentemente, diminuir o seu volume na via. No caso do uso dessa solução em seções meia encosta, às vezes é interessante utilizar condutos transversais à pista (bueiro de greide), para a saída de água acumulada, de modo a garantir o seu escoamento do lado do pé do talude para a meia encosta, conforme apresentado na Figura 18;

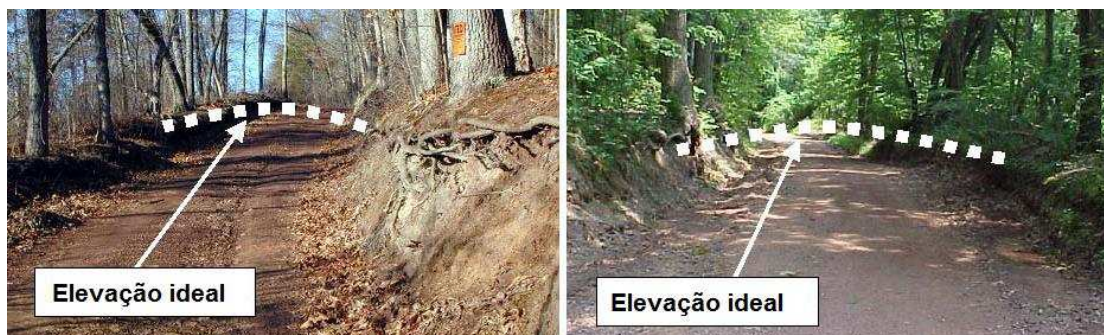
Figura 21: Ilustração de sugestões de reconstituição de via de terra com elevação do greide e seção transversal (PDT, 2007).

- elevação do greide da via: ao longo dos anos, têm-se a ocorrência de fenômenos erosivos extensos na via, que levam à necessidade de práticas de manutenção do seu greide (patrolagem, limpeza de sarjetas, limpeza da pista, etc). Com isso, a situação da pista de rolamento que antes foi construída numa cota de greide de projeto, passa a sofrer um rebaixamento, como ilustrado na Figura 20. Uma solução para esse problema pode ser o uso da prática de reconstituição do greide e da seção da via, alcançando-se uma cota de greide ideal, como ilustrado na Figura 21.

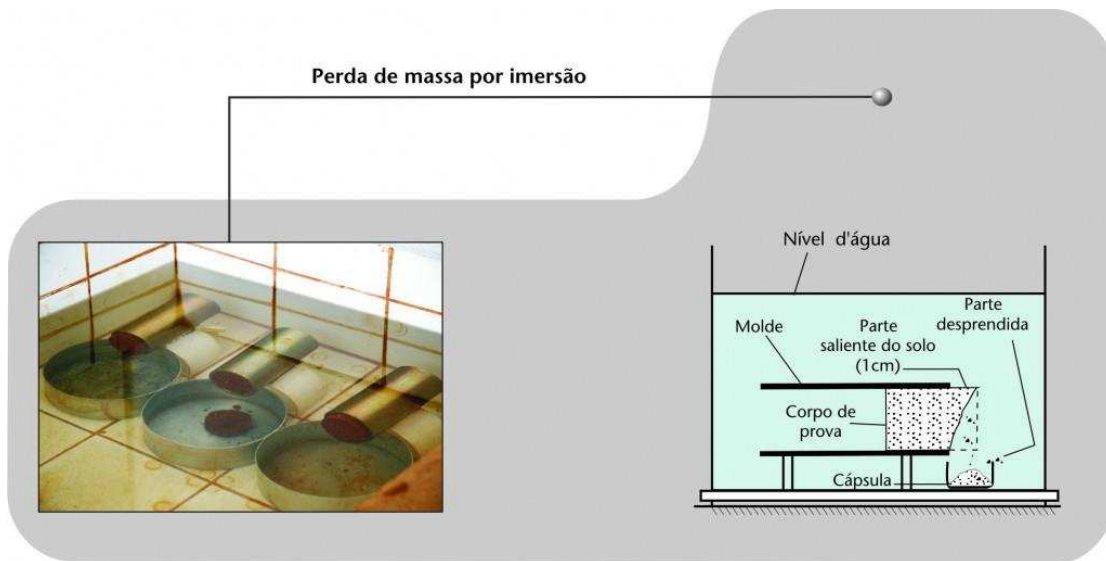
Figura 23: Ilustração do ensaio de perda de massa por imersão dos corpos de prova (Portal de Tecnologia, 2010).

- extrudar 1 cm do corpo de prova do ensaio Mini-MCV para fora do molde de compactação e colocar o conjunto (molde e corpo de prova) na posição horizontal, dentro de um tanque de imersão, com uma cuba disposta de modo que possa coletar o material que se desprenda após, no mínimo, 20 horas de imersão. Posteriormente retirar o material desprendido e secá-lo em estufa.
- calcular o peso (P) para cada teor de umidade. Na Figura 23, tem-se a representação dessa etapa do ensaio;

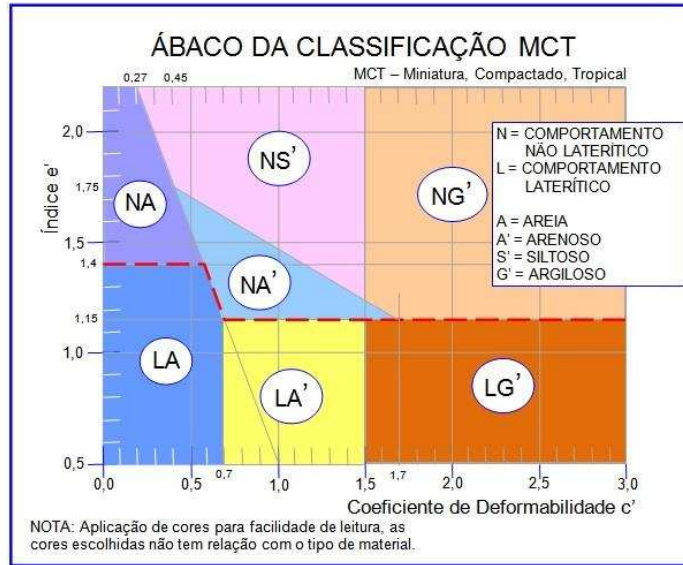
Figura 25: Ábaco para classificação de solos segundo a Metodologia MCT.

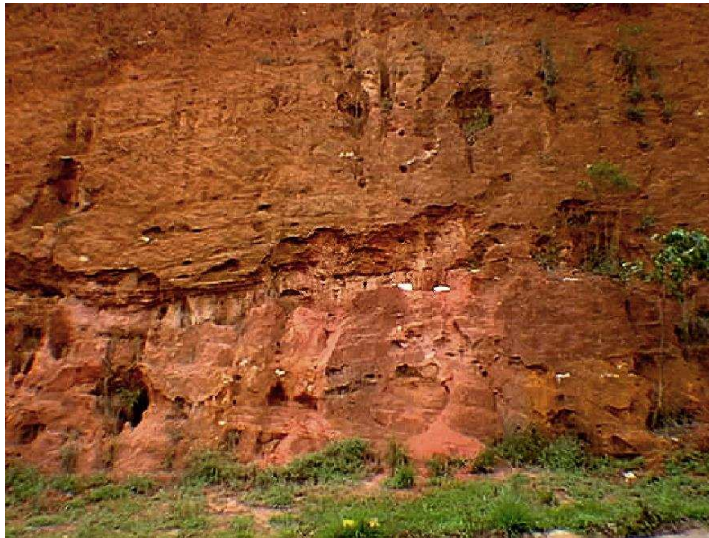
Figura 27: Ilustração de solo residual jovem, classificado pedologicamente como residual jovem ou saprolítico.

O subleito da via em análise é constituído por solos residuais de gnaiss. No horizonte B, tem-se a predominância do solo residual maduro, classificado pedologicamente como Latossolo Vermelho-Amarelo, e no horizonte C, do solo residual jovem ou saprolítico. As Figuras 26 e 27 trazem ilustrações de solos que representam os subleitos da estrada de terra investigada.

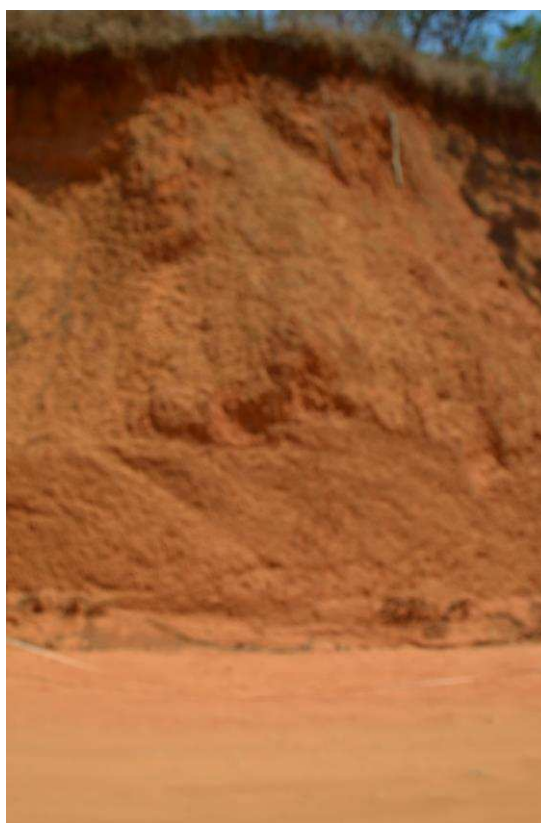
Figura 33: Foto do Trecho 2, com detalhamento de unidade em solo residual jovem, em aclave e em curva.

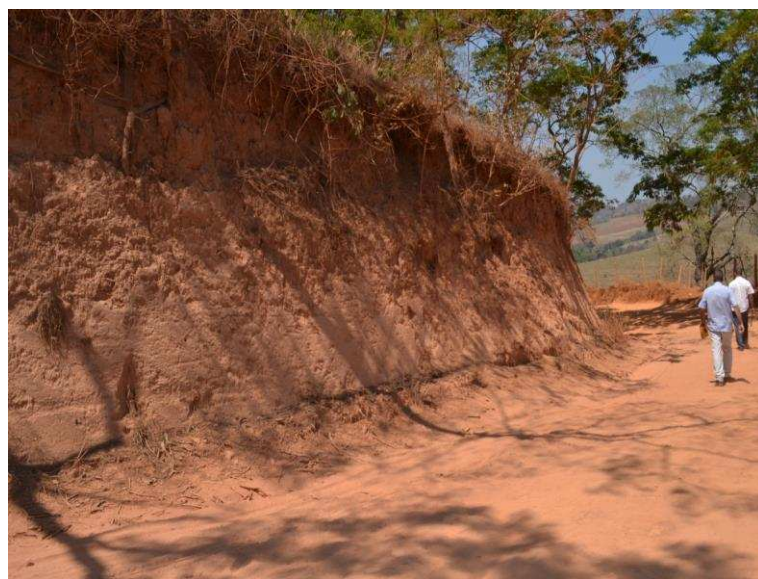
Figura 35: Trecho 3, apresentando-se unidade em solo residual jovem e em curva.

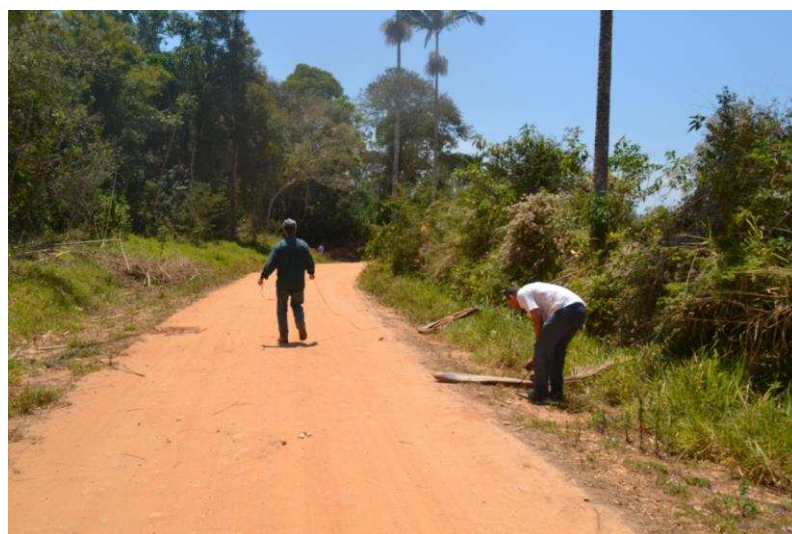
Figura 37: Trecho 4, com unidade em solo do horizonte b e em tangente.

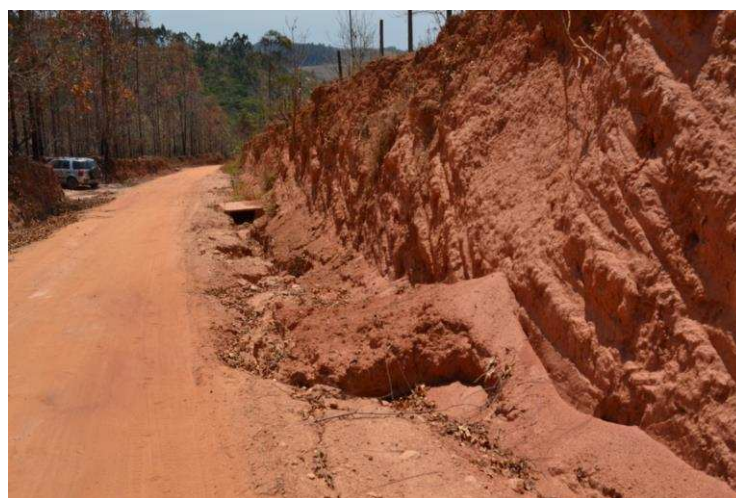
Figura 39: Trecho 5, em corte e com declive com sulcos erosivos acentuados, ilustrando-se a ocorrência de unidade em solo residual jovem.

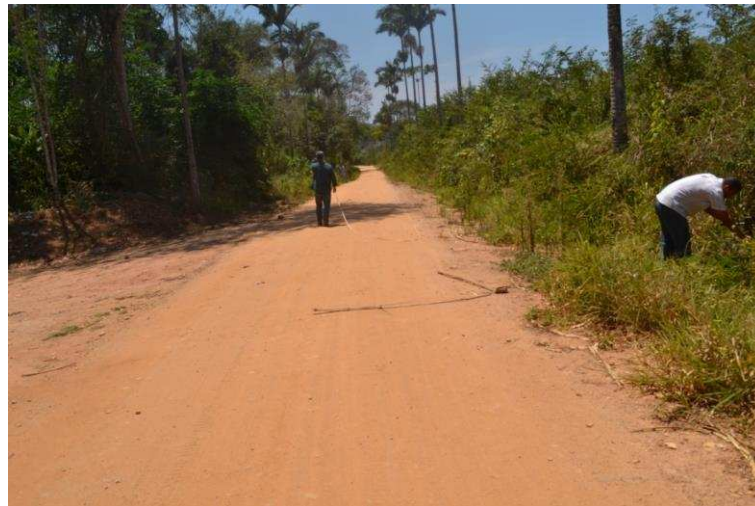
Figura 41: Trecho 6, apresentando-se as unidades em tangente com solo residual maduro.

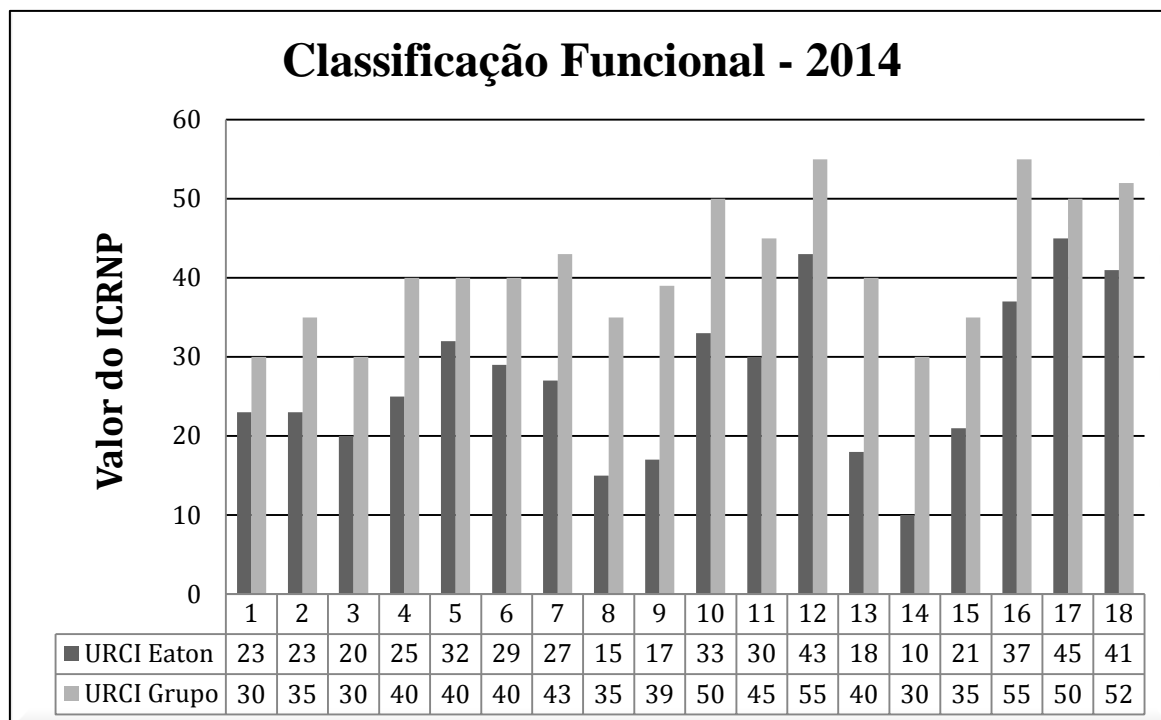
Figura 43: Valores de índices dos índices das condições das superfícies de rolamento ($URCI_{EQUIPE}$ e $URCI_{EATON}$) obtidos em Viçosa na estação seca -2014.

Nas Tabelas 12 e 13 apresentam-se, respectivamente, os resultados do teste de Tukey, aplicado aos casos das análises realizadas após os períodos de seca e de chuvas, ao nível de 5% de significância. Nessa análise, observa-se a ocorrência de diferença significativa apenas nas avaliações realizadas logo após o período de seca, corroborando os resultados apresentados nas Figuras 43 e 44.

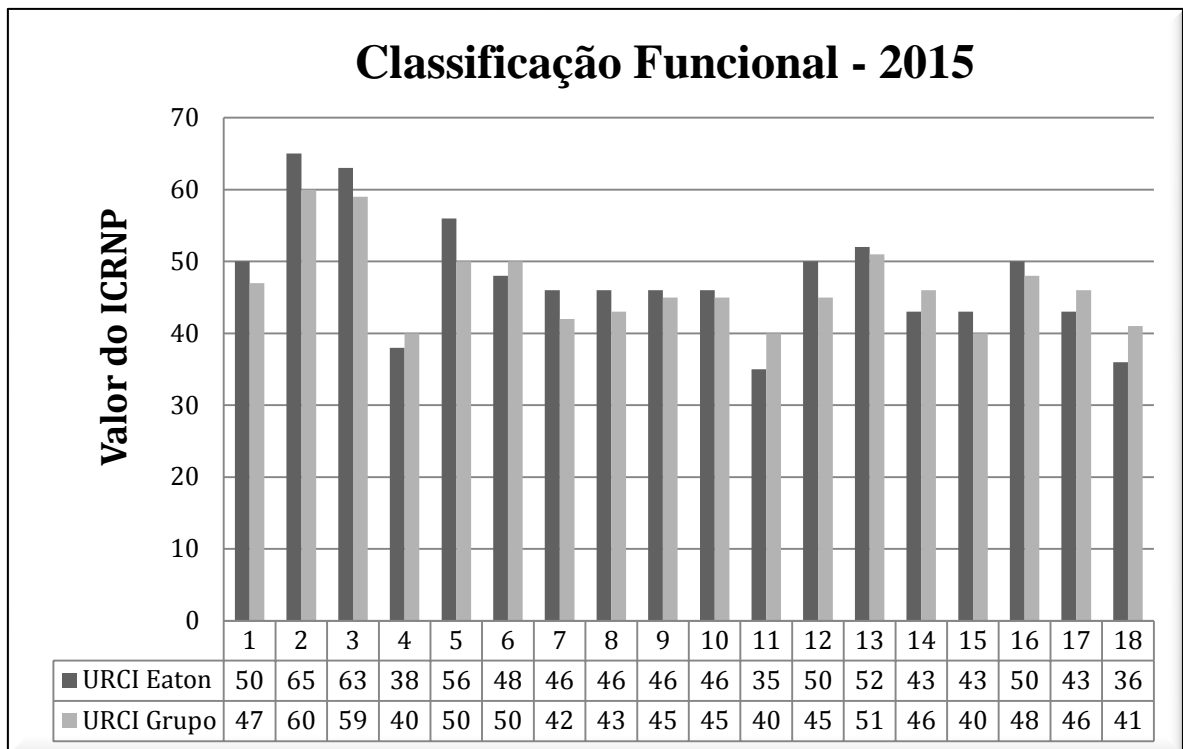
Figura 44: Valores de índices dos índices das condições das superfícies de rolamento ($URCI_{EQUIPE}$ e $URCI_{EATON}$) obtidos em Viçosa durante a estação chuvosa 2015.

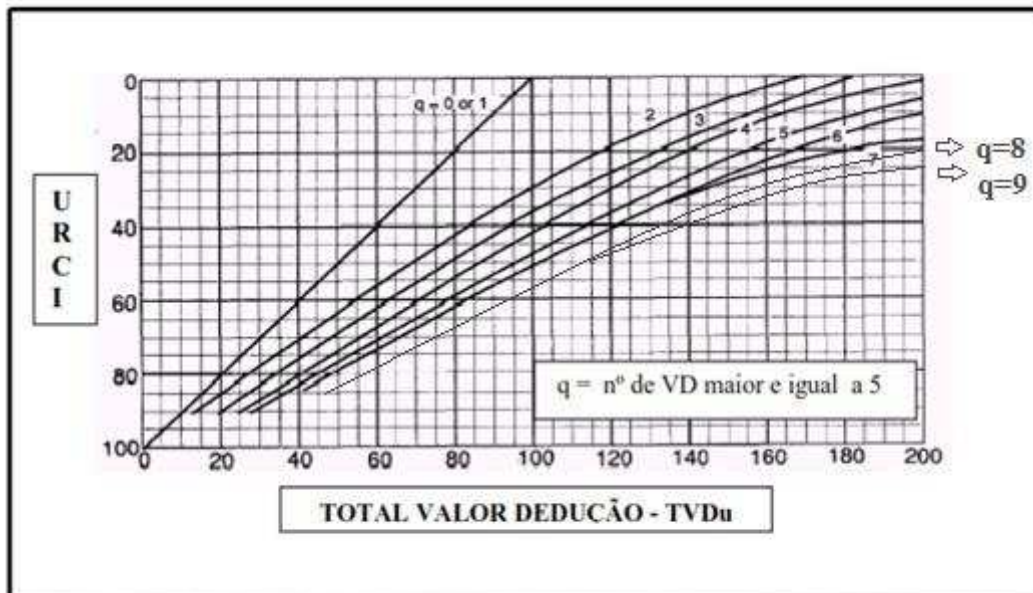
Figura 47: Novo nomograma para determinação do URCI

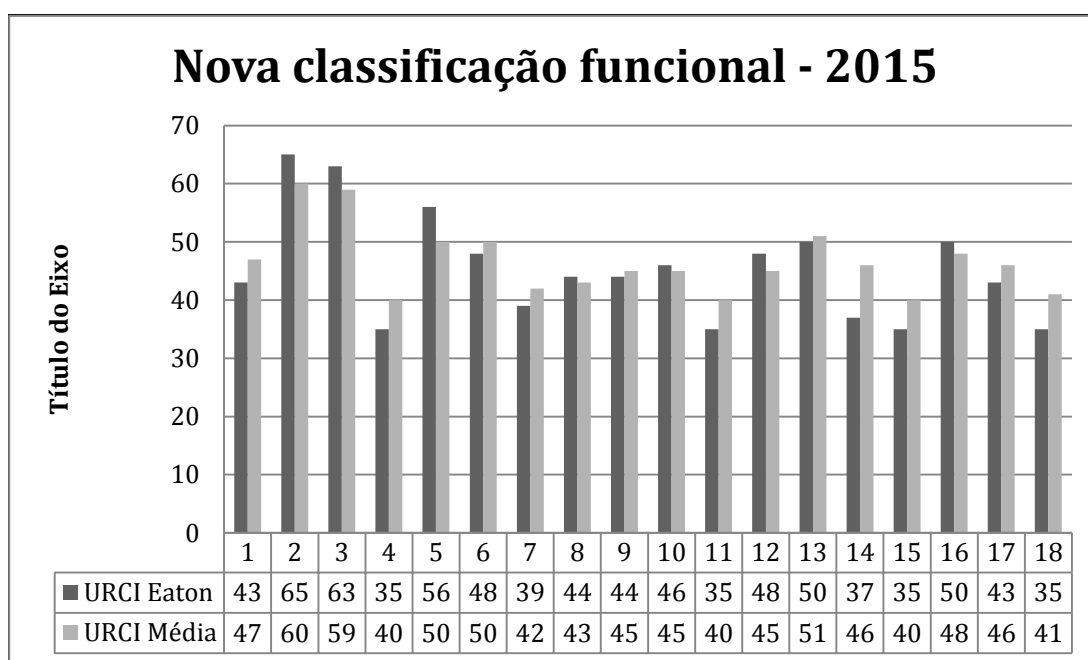
Figura 49: Valores de índices dos índices das condições das superfícies de rolamento ($URCI_{EQUIPE}$ e $URCI_{EATON}$) obtidos durante a estação chuvosa 2015.

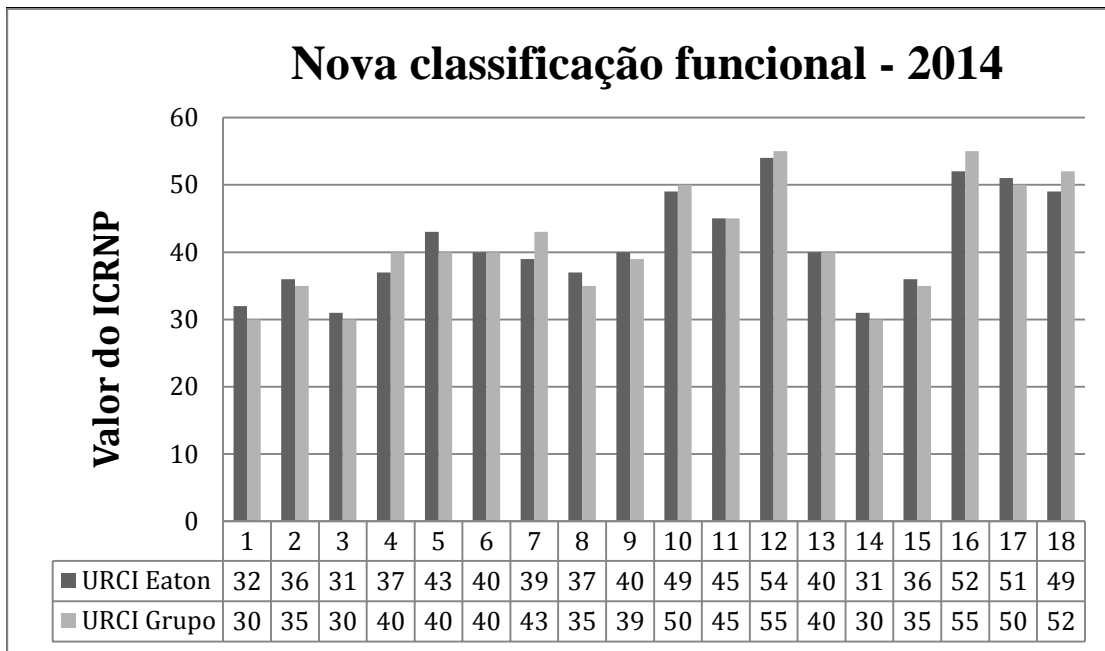
Figura 50: Valores de índices das condições das superfícies de rolamento ($URCI_{EQUIPE}$ e $URCI_{EATON}$) obtidos em Viçosa na estação seca -2014.

Os resultados da nova análise encontram-se apresentados nas Figuras 50 e 51.

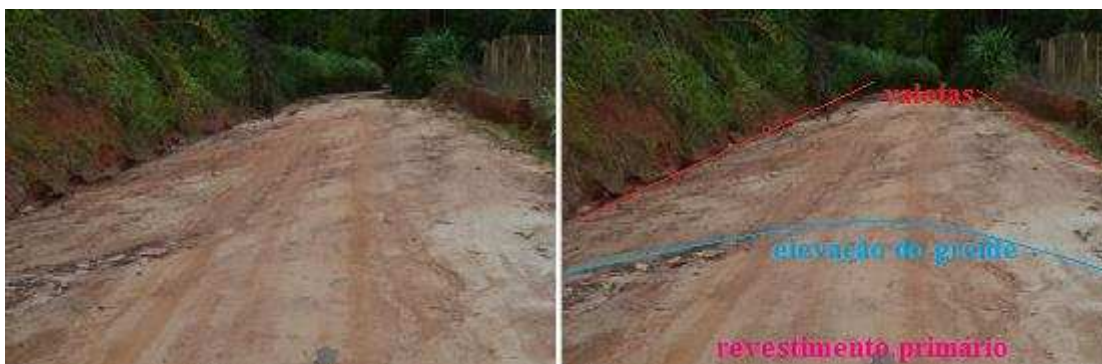
Figura 52: Condições de rolamento do trecho 1 em janeiro de 2016.

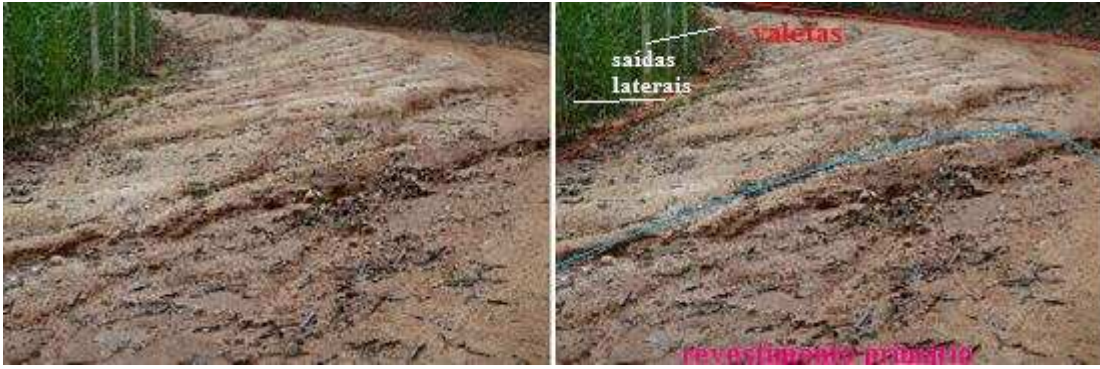
Figura 53: Condições de rolamento do trecho 2 em janeiro de 2016.

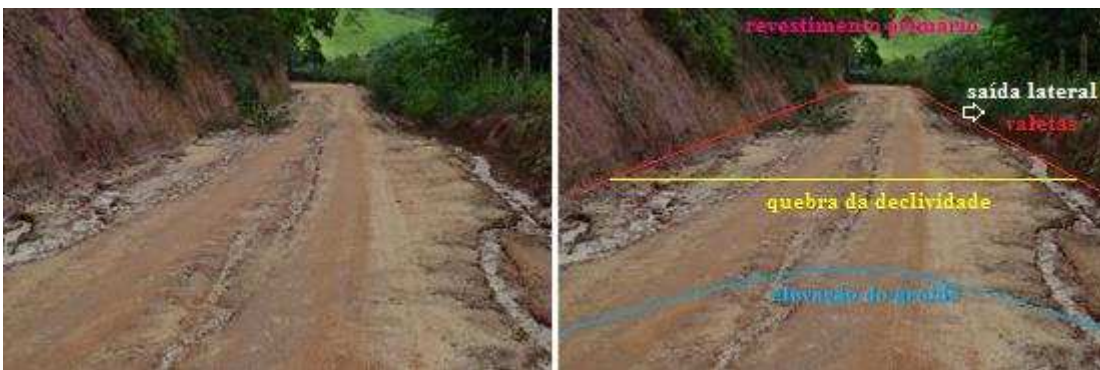
Figura 54: Condições de rolamento do trecho 3 em janeiro de 2016.

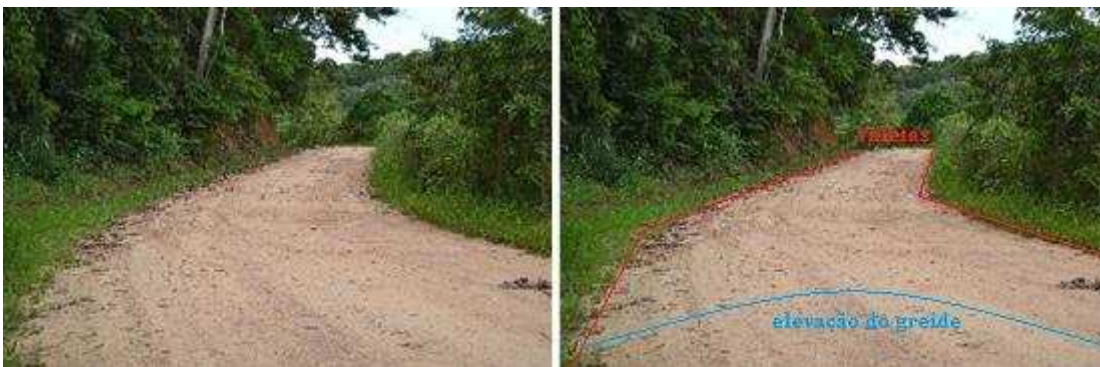
Figura 55: Condições de rolamento do trecho 4 em janeiro de 2016.

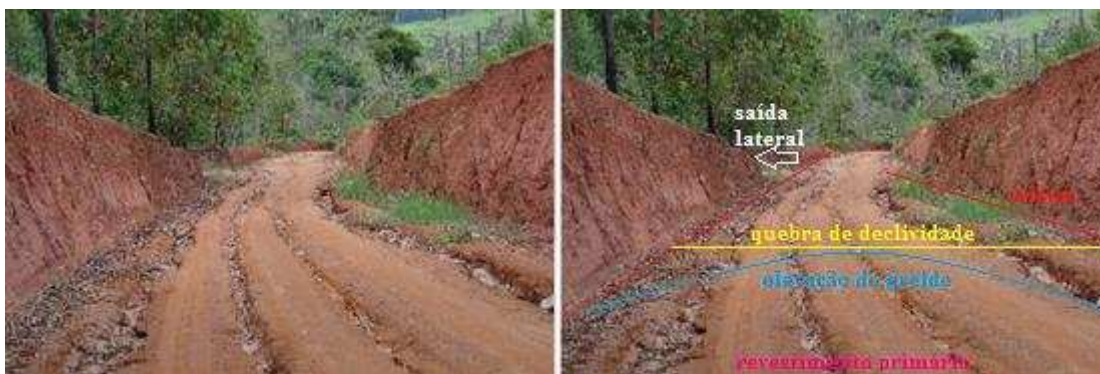
Figura 56: Condições de rolamento do trecho 5 em janeiro de 2016

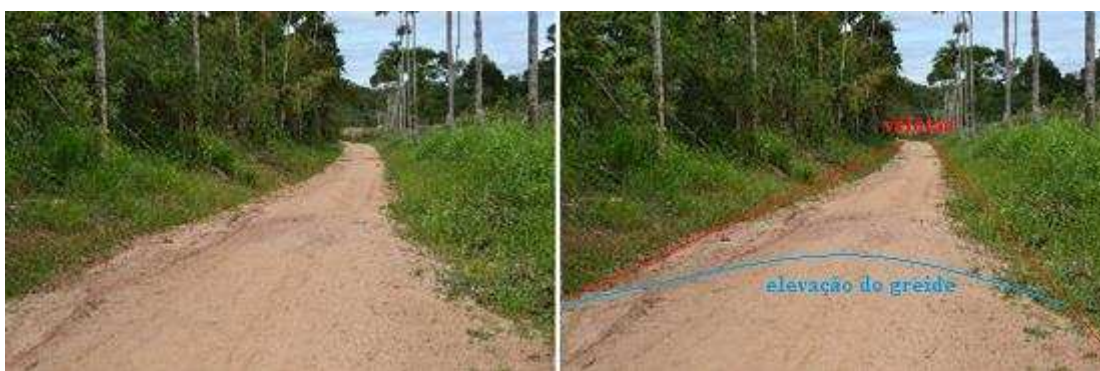
Figura 57: Condições de rolamento do trecho 6 em janeiro de 2016

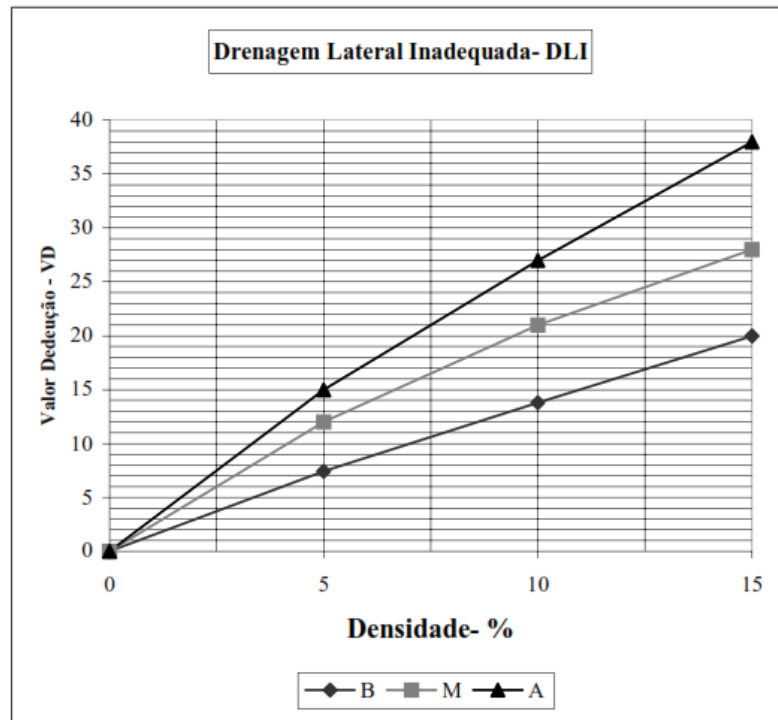
Figura A.2. Nomograma de curvas de valor-dedução – VD: DLI - Drenagem Lateral Inadequada.

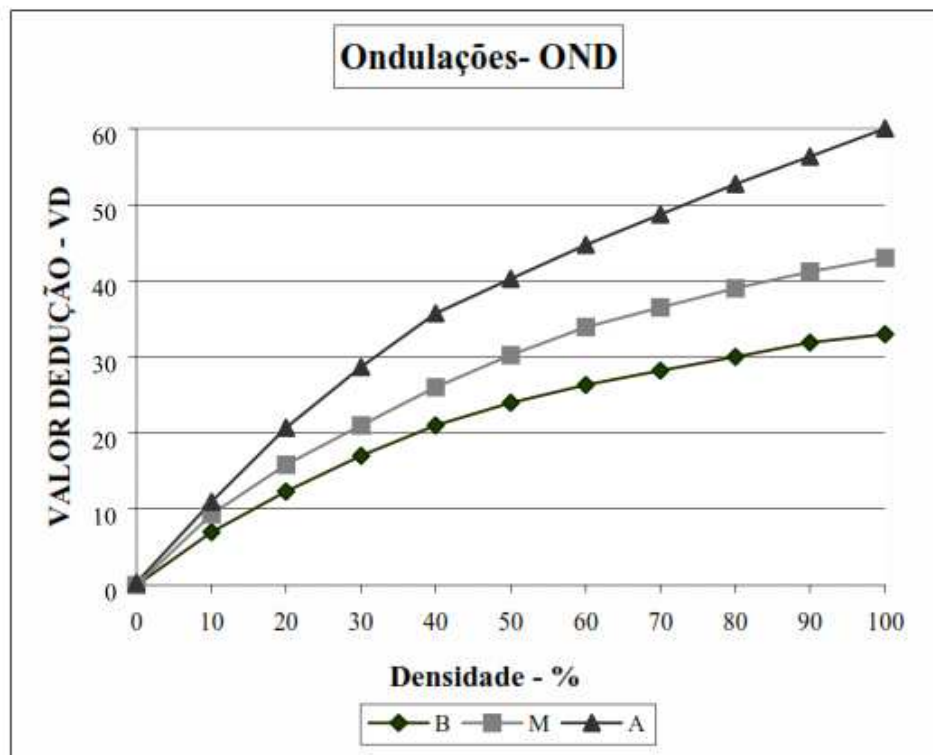
Figura A.3. Nomograma de curvas de valor-dedução – VD: OND – Ondulações
