ANÁLISE DE INCOMPATIBILIDADES DE PROJETO NA EXECUÇÃO DE OBRA DE EDIFICAÇÃO: ESTUDO DE CASO¹

O presente trabalho apresenta e discute 3 incompatibilidades de projetos identificadas na fase de execução de 1 obra de edificação, cuja metodologia contempla a coleta de dados em campo e nos projetos executivos relacionados.

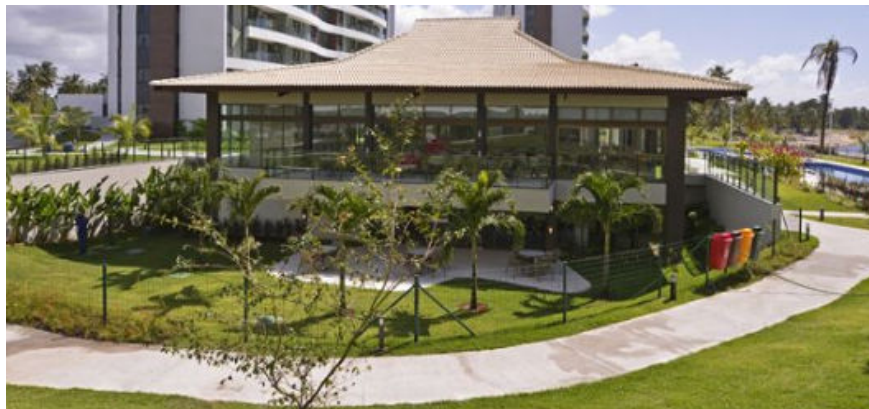
O sistema de drenagem do empreendimento não contemplou a drenagem do solo natural confinado, localizado no pavimento semienterrado do clube, conforme apresenta a Figura 6. Diante do exposto, em dias de chuva, a área interna do pavimento semienterrado ficou sujeita a alagamentos.

Figura 6 - Solo natural confinado no pavimento semienterrado

Já para a terceira incompatibilidade, referente à drenagem do solo natural, sugere-se a instalação de bomba na caixa de areia para a elevação da água, assim como proposto para o esgoto. Isto evitaria a mobilização de máquinas e mão-de-obra para a realização de corte e aterro ao longo dos 40 metros entre a caixa e o poço.

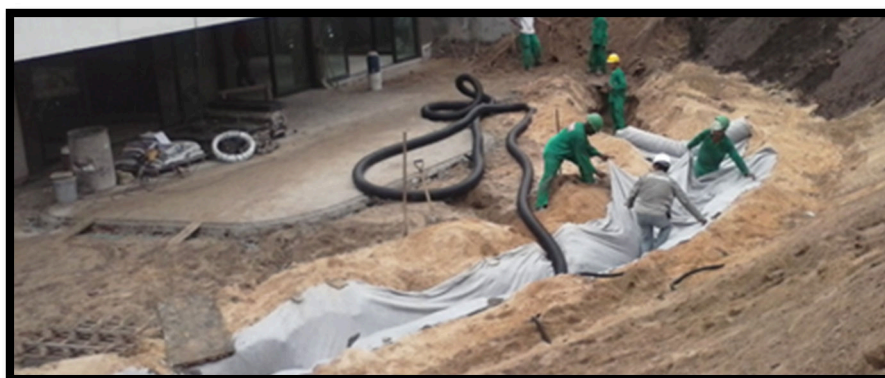
Por isso, fez-se necessária a execução de dreno horizontal, conforme apresenta a Figura 7, ao longo do solo natural com destino a uma caixa de areia. Desta caixa, a água captada foi drenada ao longo de 40 metros

aproximadamente até um poço escavado no limite do terreno. O desnível entre a caixa de areia e o poço foi em torno de 8 metros.

Figura 7 - Execução do dreno horizontal
