**DIAGNÓSTICO E MONITORAMENTO DOS TECNOSSOLOS DE REJEITO  
DE MINERAÇÃO DE FERRO DA BARRAGEM DE FUNDÃO POR MEIO  
DE TÉCNICAS REMOTAS E PROXIMAIS DE INSPEÇÃO DO SOLO**

Tese apresentada à Universidade Federal de Viçosa, como parte das exigências do Programa de Pós-Graduação em Solos e Nutrição de Plantas, para obtenção do título de *Doctor Scientiae*.

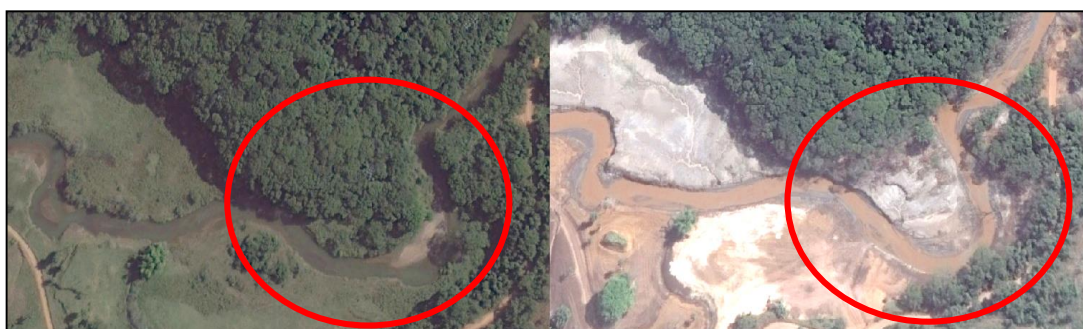
Em várias partes do rio ocorreram alterações no seu curso, como pode ser observado na Figura 3, onde o assoreamento do meandro força o deslocamento do curso d'água. Isto se comprova por ser uma das áreas de maior erosão do canal, que apesar do leito menor do rio ganhar área (remoção da vegetação e do desnível natural), a mesma também foi preenchida por rejeito, mudando seu curso, o que também pode ser observados na figura 3.

**Figura 3:** Indicação do assoreamento dos meandros. Fonte: Google Earth.

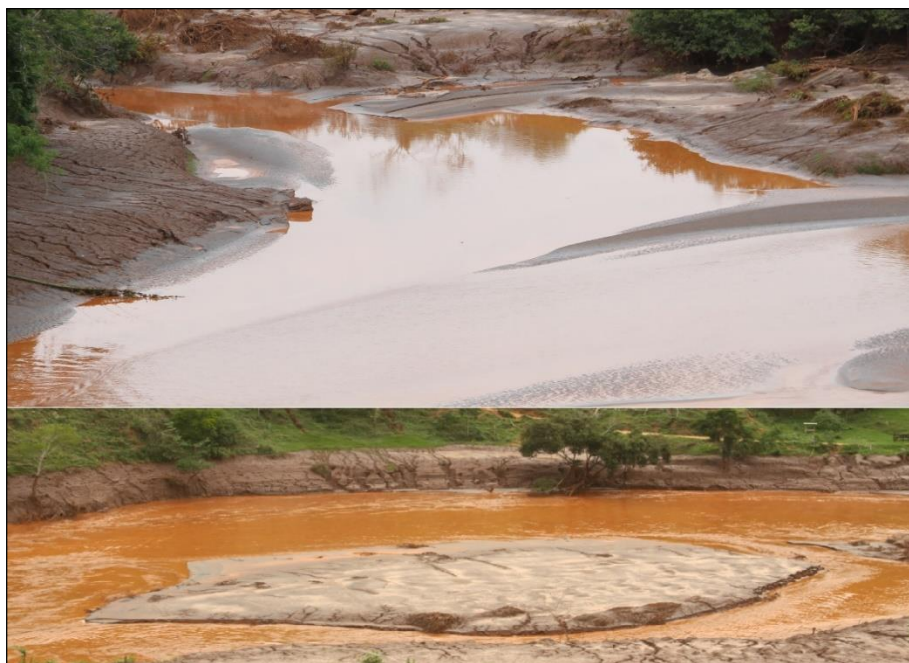
rio. Outro fator de grande ganho de massa no leito menor possivelmente está associado ao seu intenso assoreamento, fazendo com que o rio buscasse novas linhas de escoamento. Esse condição pôde ser constatado nos trabalhos de campo e visualizado na Figura 4.

**Figura 4:** Trechos assoreados do leito menor do rio Gualaxo do Norte em 11/12/2015. Fonte: Google Earth

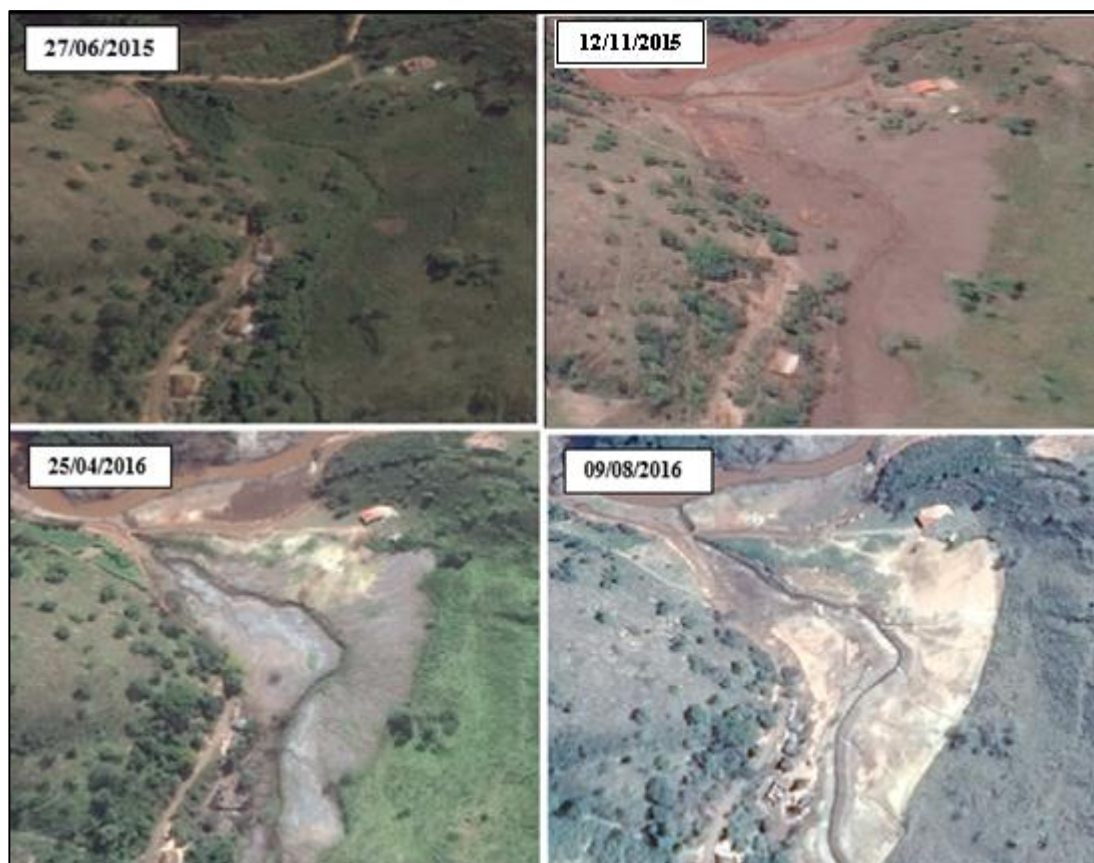
Considerando que a varredura com LST foi realizada no dia 24/08/2016, 15 dias após as obras de retificação do canal e retirada do rejeito, é possível verificar que a área 1 da Figura 5 esteja indicando que a o LST encontra-se abaixo do LSA, com a retirada de em média  $0,9 \text{ m}^3$ .

**Figura 6:** Sequência de imagens indicando a retirada de rejeito. Fonte: Google Earth

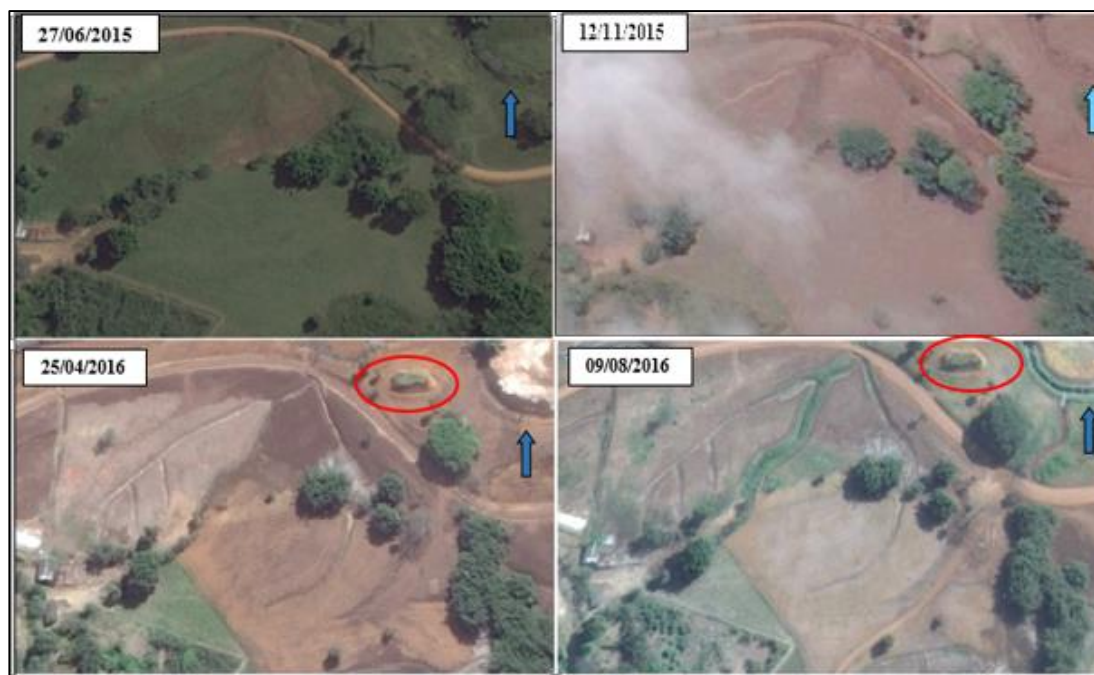
A sequência de imagens da Figura 7 representa a área 2 indicada no mapa da Figura 5. A primeira imagem da sequência, assim como na Figura 6, retrata a condição do local 4 meses antes do desastre. É composta por pastagem como a maioria dos terraços adjacentes. A imagem do dia 12/11/2015 também de 7 dias pós desastre mostra a área coberta por rejeito deixando de cobrir apenas a vegetação mais arbustiva, de maior porte. A imagem seguinte, do dia 25/04 já indica intervenção na área. Em ambas situações é possível observar outro afluente (indicado pela seta azul), que também aparece retificado na imagem do dia 25/04/2016. É possível observar alguns sulcos no solo nesta mesma imagem indicando raspagem do terreno bem como uma elevação nas duas últimas imagens indicadas pela elipse vermelha que não aparece nas duas primeiras imagens. Esta elevação indica mais uma vez a raspagem do terreno a sua volta e segundo observações de campo tem aproximadamente 3 metros de altura.

**Figura 7:** Sequência de imagens indicando a retirada de rejeito. Fonte: Google Earth

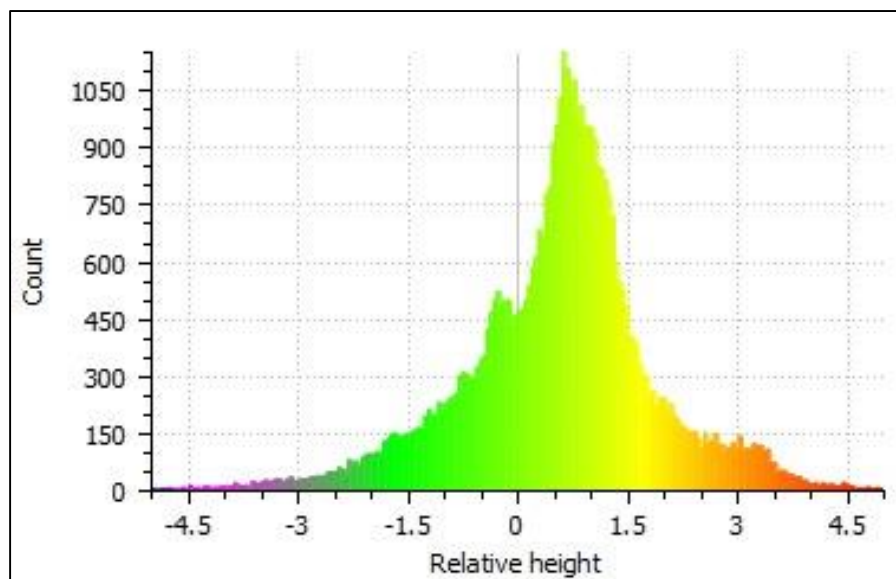
Estes valores somados representam 85% da área, o que pode ser inferido que, a maior parte dos terraços foram atingidos com camada de rejeito de 0 a 2 metros, o que pode ser corroborado através do histograma do mapa na figura 6.

**Figura 6:** Histograma da altura da camada de Tecnosolo nos terraços fluviais do Rio Gualaxo do Norte.

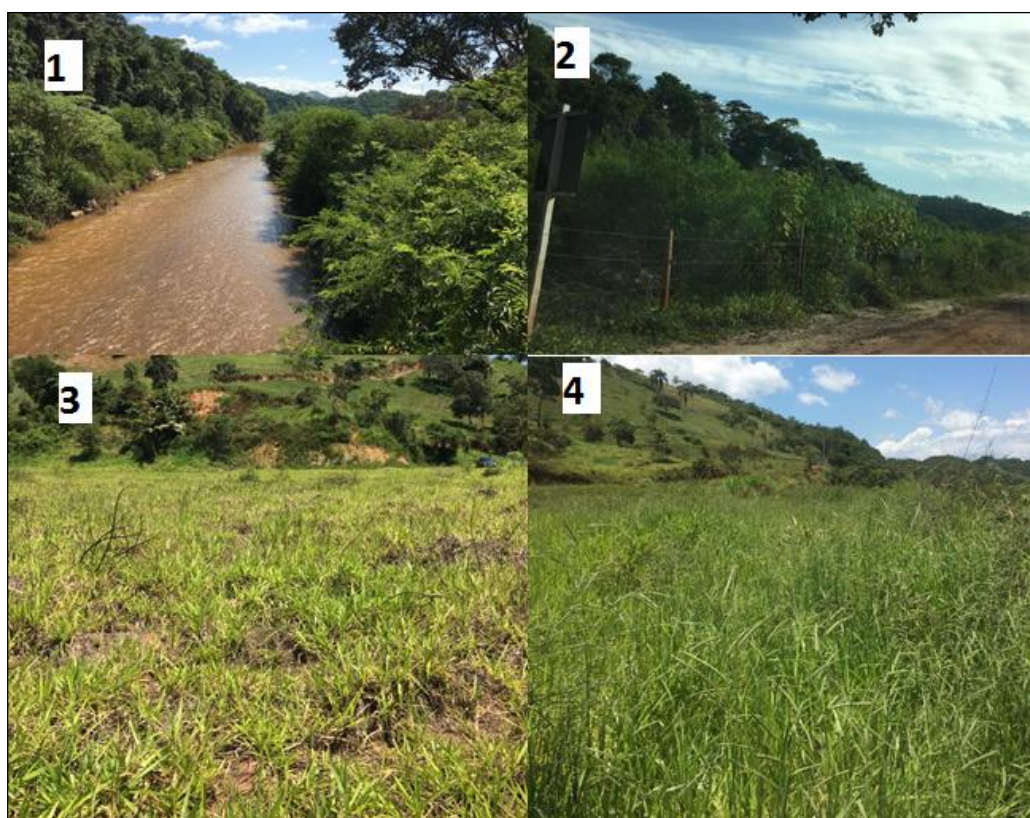
Quando a vegetação se torna de menor porte, geralmente se estabelece em touceiras (foto 3) e em grande quantidade, o que pode influenciar diretamente na resposta do laser quando à valores de altitude para estas áreas.

**Figura 10:** Vegetação nos terraços de trecho do Rio Gualaxo do Norte

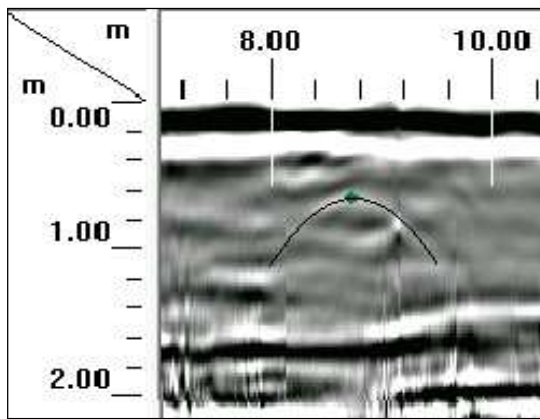
When comparing radargrams generated by the 200, 400 and 900 MHz antennas, it was observed that the hyperboles formed from reflections in subsurface elements of the ground, that is, reflective material ALS, were better identified by the 200 MHz antenna, being therefore adopted to identify the dielectric constant of the reflection hyperbola (Figure 2). Hyperboles located at the same points and depths where soil samples were collected to determine moisture in laboratory were selected.

**Fig.2.** identification of reflection hyperboles

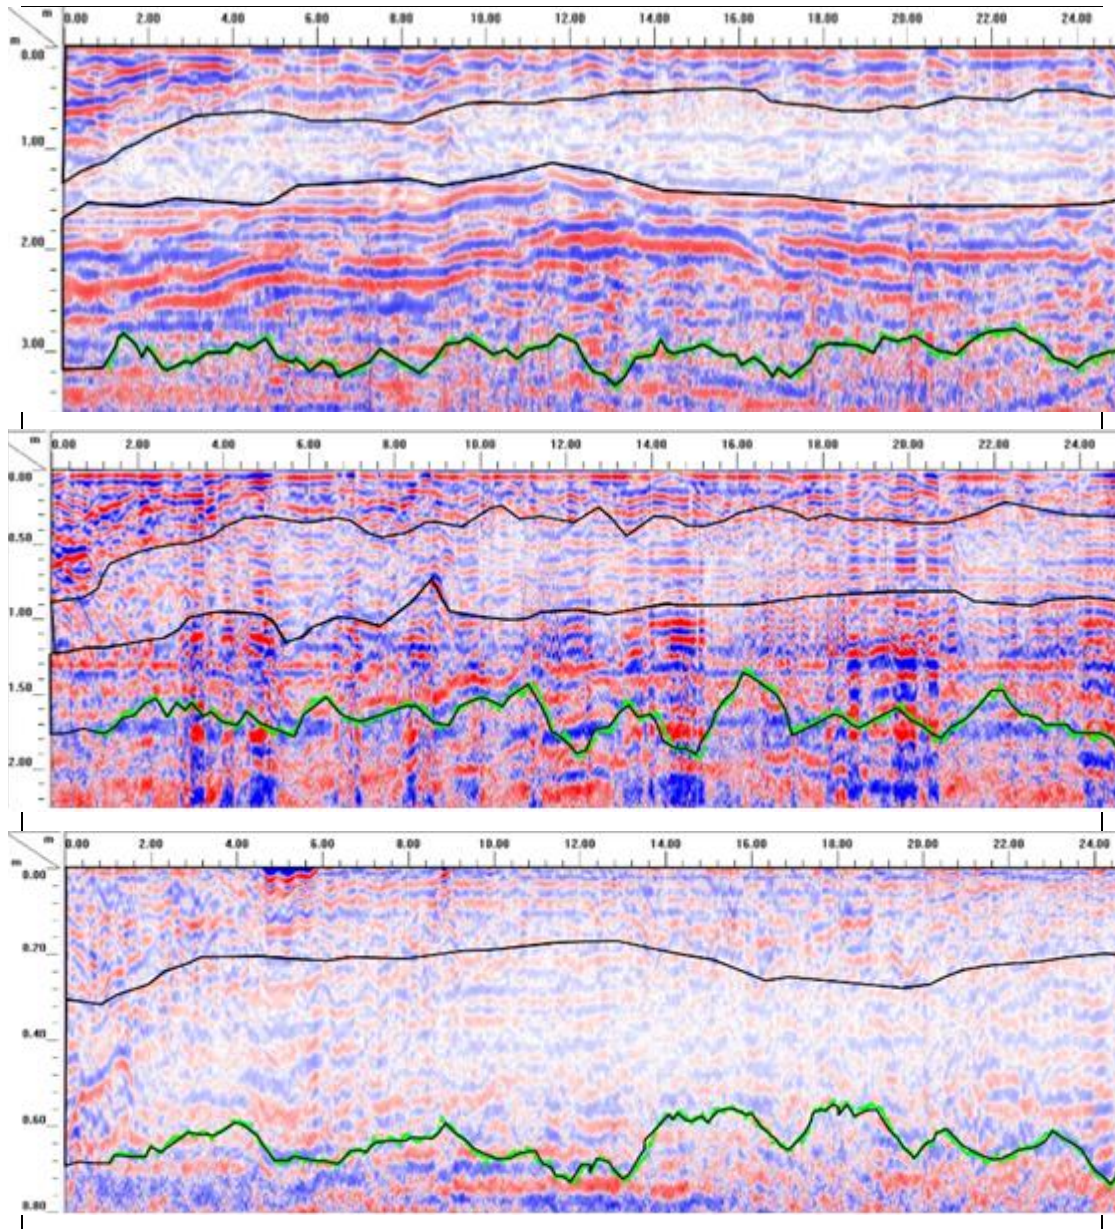
the contact among the different material ALS as can be observed in Figure 4, being therefore used for the analyses and discussions of this study.

**Fig 4.** Part of Transect 2-antenna of 200, 400 and 900 MHz respectively.

When evaluating the efficiency of frequencies at subsurface range, it is observed that the antenna of 200 MHz reached an average of 3.2 meters while antenna of 400 MHz and 900 MHz reached 1.88 and 0.76 meters respectively (Table 2). These values correspond to the maximum penetration per frequency values presented by Porsoni (1999), which indicates values obtained by practical experiments using several GPR models.

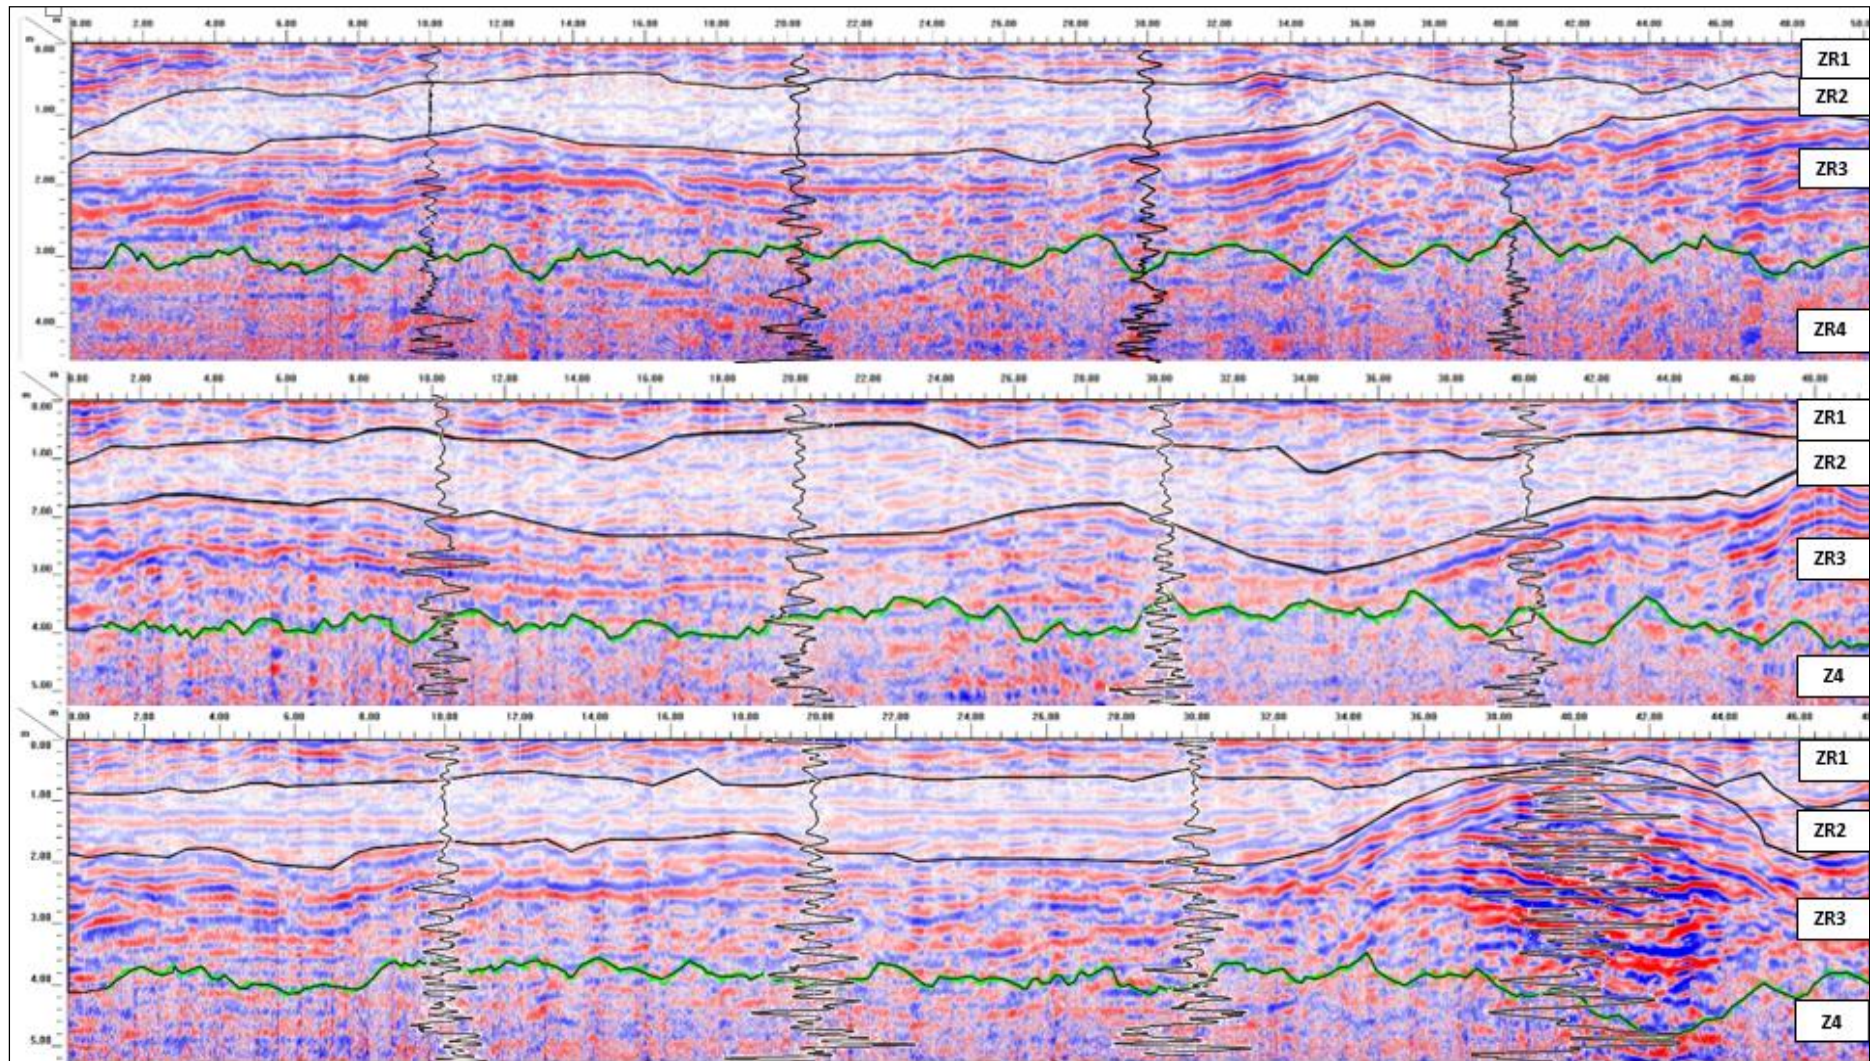
Figure 5 presents the three transects with antenna of 200 MHz. In all radargrams, no multiple reflections were observed and most of reflectors were of the continuous and inclined line types. In the ZR1 layer, it is possible to verify the reflection behavior similar to ZR3, but with a slightly more attenuated signal. Based on field observations, it was possible to identify that the material is a tailing mixed with the topsoil that was distributed in the site to establish the vegetation introduced after the dam rupture. It was observed at the beginning of the radargram that this zone is thicker, precisely at the road site, where tailing deposition was smaller.

**Fig. 5.** Transects with frequency of 200 MHz and recording the signal reflection intensity.

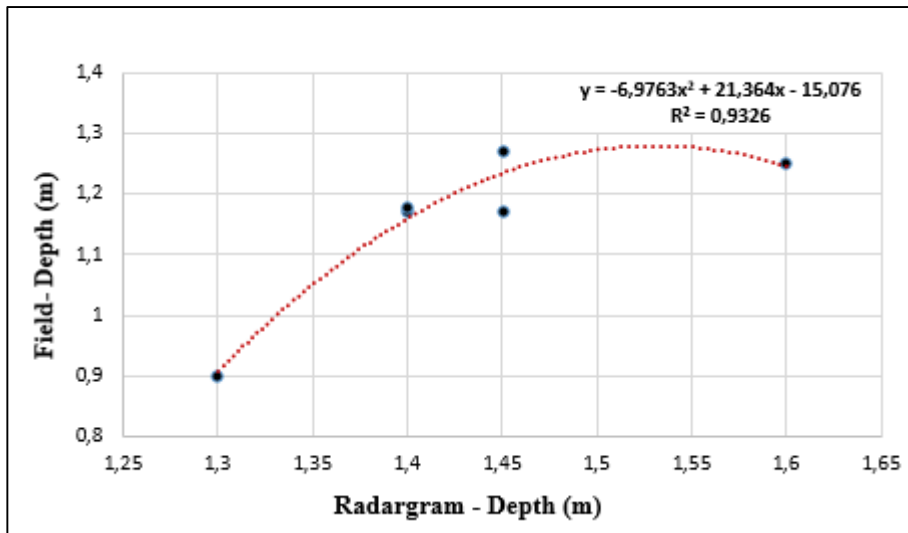
**Fig .7.** Polynomial regression adjustment for the tailing depth
