**UNIVERSIDADE FEDERAL DE VIÇOSA**

**AVALIAÇÃO DAS INSTALAÇÕES ELÉTRICAS EM GRANJA DE GALINHAS  
POEDEIRAS**

Relatório final, apresentado à  
Universidade Federal de Viçosa, como  
parte das exigências para a obtenção do  
título de Engenheiro Agrícola e Ambiental.

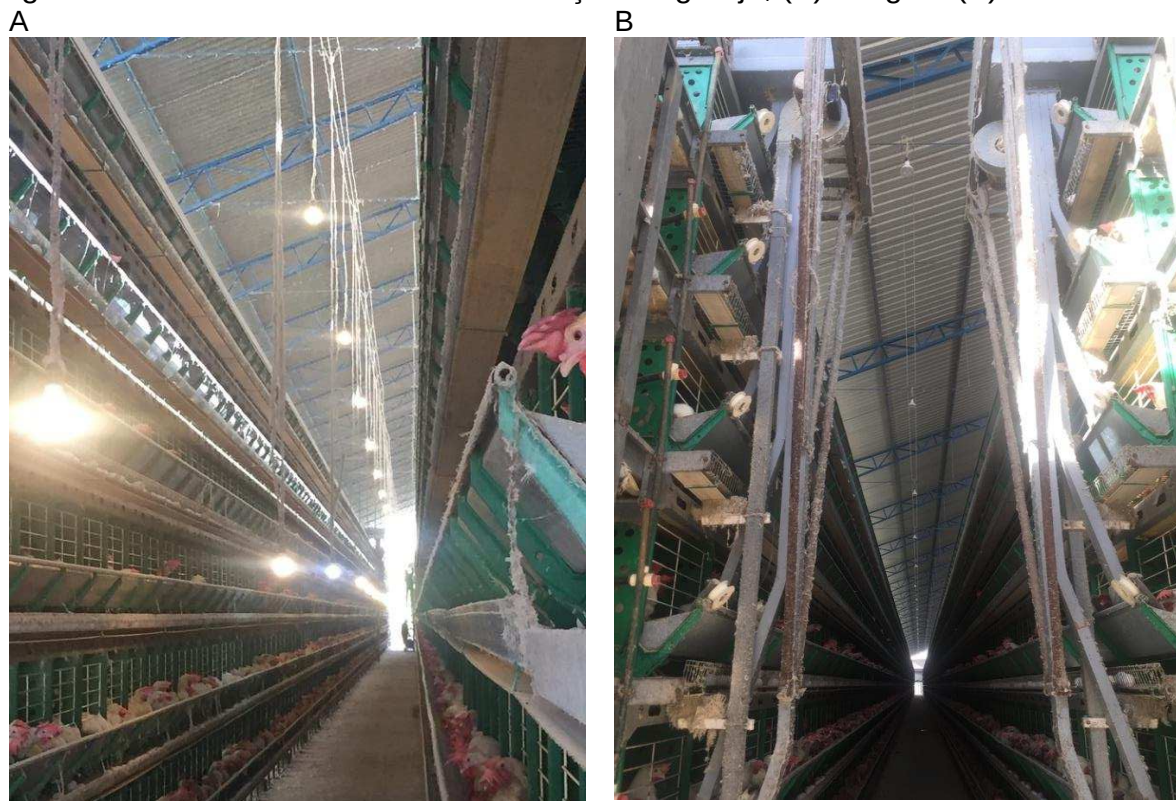
Figura 1 – Vista dos sistemas de iluminação da granja, (A) antigo e (B) novo.

novo sistema já está instalado (Figura 1). Cada corredor tem largura igual a 1,3 m e comprimento de 110 m.

O antigo sistema de iluminação (Figura 1A) consiste de lâmpadas de LED modelo STH8265/27 da fabricante Stella Design, com potência de 9 W e temperatura de cor de 2700 K. A distância horizontal entre as lâmpadas é igual a 2,5 m e as lâmpadas estão suspensas a alturas intercaladas de dois e quatro metros. Ao todo, são 44 lâmpadas ao longo de toda a extensão do corredor.

O novo sistema de iluminação (Figura 1B) é composto por lâmpadas de LED modelo PAR 38 da fabricante Taschibra, com potência de 9,9 W e temperatura de cor de 3000 K. O espaçamento entre lâmpadas é de cinco metros e as lâmpadas estão suspensas a uma altura uniforme de quatro metros. No total, são 22 lâmpadas ao longo do corredor.

No galpão de poedeiras a luminância em um corredor onde ainda está instalado o antigo sistema de iluminação (corredor 1) foi de 90,1 lux e onde já se encontram instaladas as novas lâmpadas (corredor 2) foi observada luminância de 118,2 lux. Portanto, analisando a intensidade de luz, os dois sistemas de iluminação estão muito acima dos valores recomendados pela Hy-Line International (2015), 30 lux. A substituição do antigo sistema de iluminação pelo novo não trouxe benefícios no que diz respeito ao aumento da produtividade de ovos pela influência da luminância.

Nota-se que a intensidade de luz aumentou ao substituir o sistema de iluminação. Apesar do número reduzido de lâmpadas, o novo sistema de iluminação é composto por lâmpadas de fluxo luminoso de 1000 lumens (TASCHIBRA, 2019), enquanto o antigo sistema de iluminação, com o dobro de lâmpadas, é composto de lâmpadas de fluxo luminoso igual a 720 lumens (STELLA DESIGN, 2019).

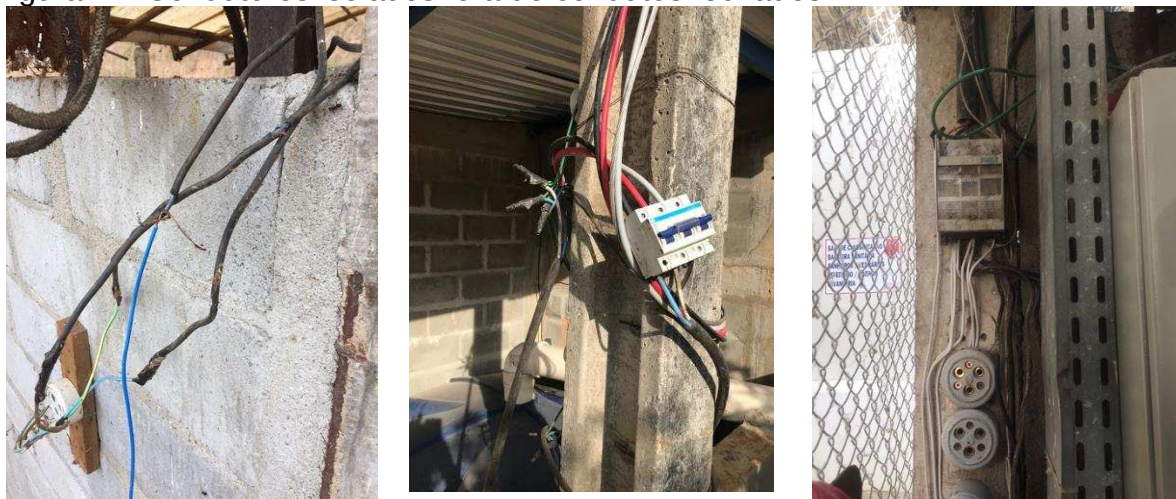
Figura 2 – Condutores isolados fora de condutos fechados

Na Figura 2 observam-se três situações com a presença de condutores isolados instalados fora de condutos fechados. A Norma NBR 5410 (ABNT, 2004) estabelece que as linhas elétricas de condutores isolados (não dotados de cobertura) devem estar protegidas por condutos fechados, como eletrodutos (de seção circular ou não-circular), bandejas, canaletas fechadas, eletrocalhas com tampa etc.

Os condutores observados na Figura 2 em questão não se encontravam sustentados, acomodados, fixos e protegidos contra danos mecânicos, os tornando susceptíveis à injúrias mecânicas que podem expor o elemento condutor e causar choque elétrico em pessoas e animais, curto-circuito e até incêndio. Para se adequar à Norma NBR 5410 (ABNT, 2004) e diminuir os riscos, é recomendado a instalação de condutos apropriados ou a substituição dos condutores isolados por condutores dotados de isolamento e cobertura, desde que sejam fixados corretamente à parede.

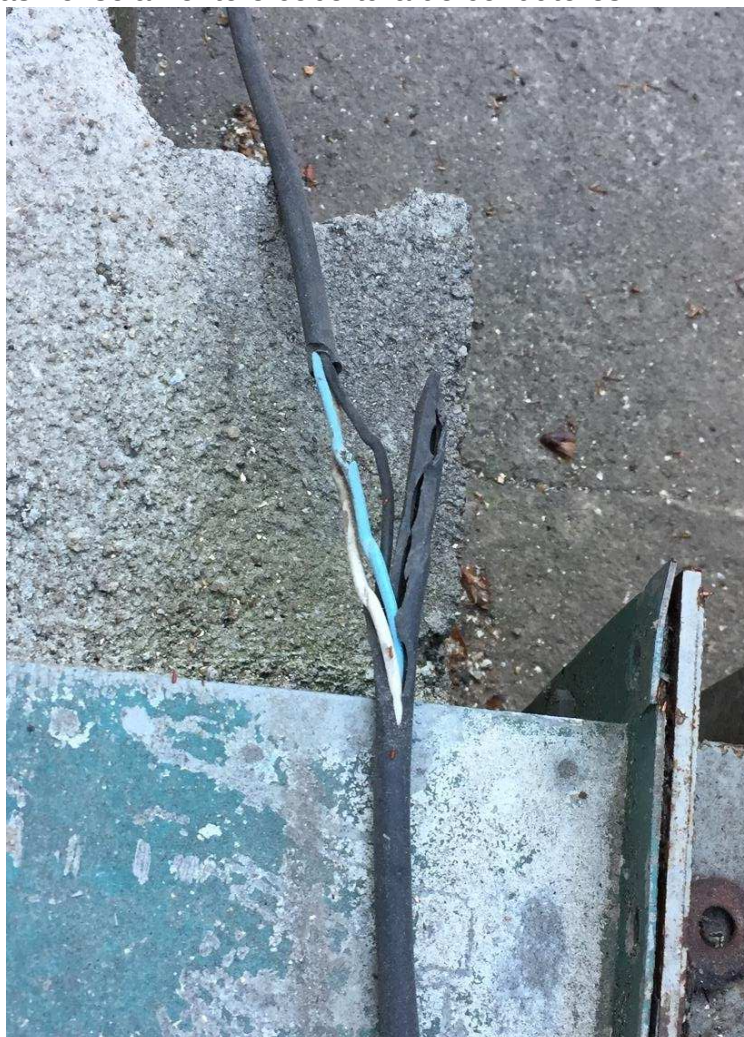
Figura 3 – Injúrias no isolamento e cobertura de condutores

Como pode-se observar na Figura 3, foram encontrados cabos condutores cuja cobertura e isolamento estavam danificados. De acordo com a NBR 5410 (ABNT, 2004), “todo condutor deve ser provido, no mínimo, de isolação, a não ser quando o uso de condutores nus ou providos de apenas cobertura for expressamente permitido”.

Falhas no isolamento pode levar à ocorrência de uma falta elétrica, ou seja, o contato ou arco accidental entre partes vivas com diferença de potencial, entre parte viva e a terra e entre parte viva e massa. Desta forma, injúrias na cobertura e isolamento dos condutores podem resultar em choques elétricos de forma direta e indireta. Direta, quando pessoas ou animais entram em contato com partes vivas sob tensão, e indireta, quando o contato é feito através de uma massa energizada. Além disso, o elemento condutor exposto está desprotegido contra danos mecânicos,

podendo se romper ou deformar com maior facilidade. Recomenda-se a substituição dos condutores que apresentam injúrias e o uso de condutos apropriados para uma maior proteção dos condutores.

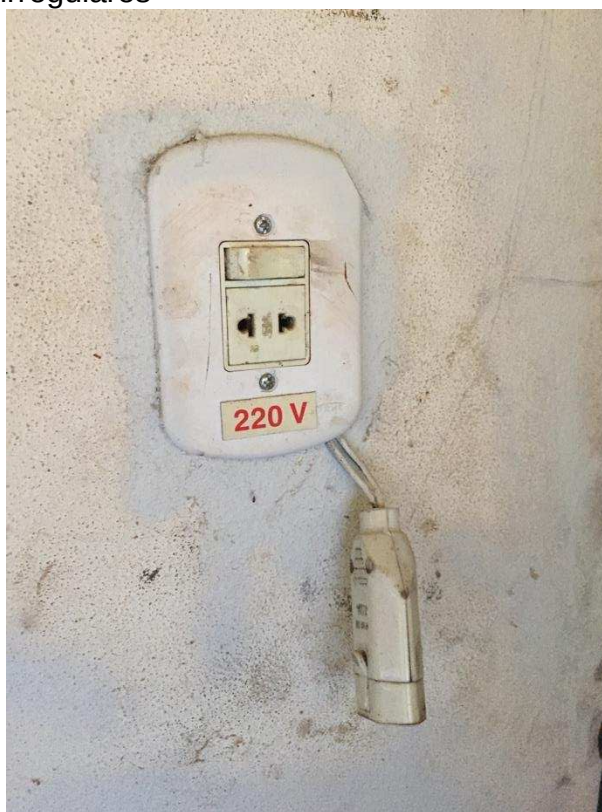
Figura 4 – Tomadas irregulares

Na Figura 4 nota-se a ausência do condutor de proteção nas duas tomadas. Isto se verifica pelo fato da ausência do pino de terra na tomada fixa e a presença de apenas dois condutores, fase e neutro, na tomada móvel.

De acordo com a Norma NBR 5410 (ABNT, 2004), todo circuito deve possuir condutor de proteção, podendo este ser comum a mais de um circuito em casos específicos. As linhas móveis também devem dispor de condutor de proteção, que promove o escoamento de cargas estáticas que são formadas em componentes metálicos de equipamentos, minimiza os efeitos prejudiciais de curtos circuitos e o desvia a corrente elétrica em casos de falta. Desta forma, o condutor de proteção é

essencial para garantir a proteção de equipamentos e evitar a ocorrência de choques elétricos em pessoas e animais.

Pode-se observar, na Figura 4, que a tomada móvel se encontra suspensa. Ao conectar um aparelho à tomada, o esforço de tração dos cabos suspensos pode prejudicar a ligação, desfazendo a conexão de forma involuntária. A fim de garantir a proteção dos bens e usuários, recomenda-se a instalação do condutor de proteção, a eliminação da tomada móvel e a substituição da tomada fixa por duas tomadas fixas contendo pino terra.

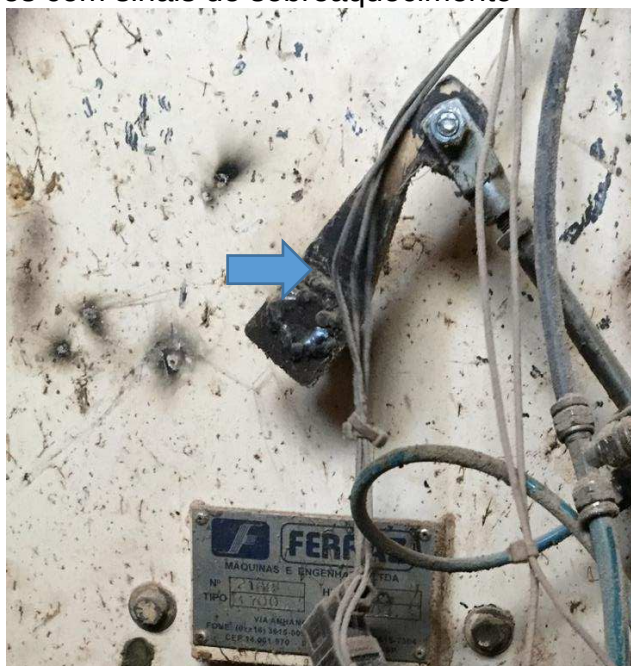
Figura 5 – Condutores com sinais de sobreaquecimento

Observou-se a ocorrência de condutores carbonizados, indicando sobreaquecimento no sistema elétrico (Figura 5).

A NBR 5410 (ABNT, 2004), estabelece que a seleção e instalação dos componentes das instalações elétricas deve ser feito de forma a não provocar um incêndio, seja por seu aquecimento normal, sobreaquecimento causado por falta ou em situação de sobrecarga. O estado da isolação dos condutores e de seus elementos de conexão devem ser inspecionados a fim de detectar sinais de sobreaquecimento, rachaduras e ressecamentos.

A capacidade de condução de corrente elétrica de um condutor está diretamente relacionada à área de sua seção transversal. Quando essa capacidade é superada por uma corrente de maior intensidade, o condutor se aquece. Diversos problemas graves podem surgir em consequência do sobreaquecimento dos condutores, como incêndios, queimaduras e choques elétricos. Além disso, o sobreaquecimento dos condutores pode aumentar o dispêndio energético, uma vez que há dissipação de energia elétrica na forma de calor.

De acordo com Rangel Junior (2011), a maioria dos incêndios causados pela eletricidade são originados por sobreaquecimento da fiação. A elevação excessiva da temperatura pode levar à combustão do material de isolamento ou materiais inflamáveis próximos, como tecidos, material particulado inflamável, plásticos e papel. Recomenda-se, portanto, a substituição dos condutores que apresentam sinais de sobreaquecimento por condutores de maior área de seção transversal, adequados à corrente elétrica e calculados segundo a metodologia prevista na NBR 5410 (ABNT, 2004).

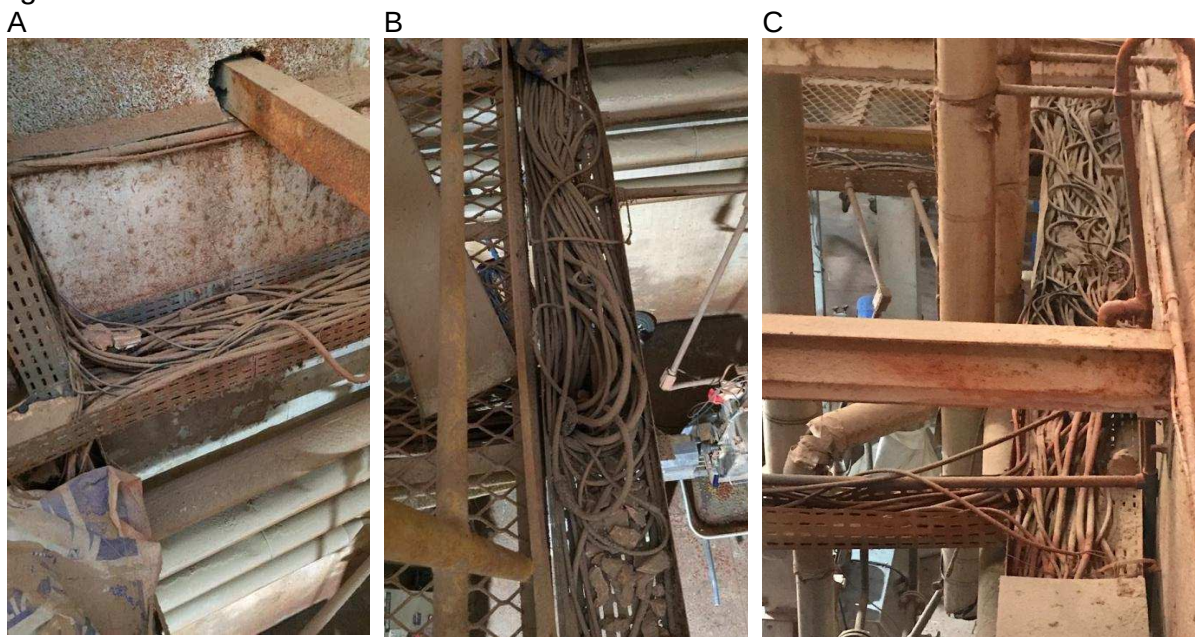
Figura 6 – Calhas subdimensionadas

Foram observados diversos segmentos de calhas em que a quantidade de condutores ultrapassa os limites da calha, como demonstrado na Figura 6 (A, B e C).

A Norma 5410 (ABNT, 2004), recomenda que os cabos ocupem uma única camada em bandejas, leitos e prateleiras. No entanto, a disposição de várias camadas é admitida desde que o limite de volume de material combustível não ultrapasse o máximo estabelecido para a categoria do cabo. O volume de material combustível é limitado com a finalidade de minimizar ou evitar que os cabos contribuam para a propagação de incêndio. A Norma NBR 5410 (ABNT, 2004) determina também que a taxa de ocupação dos condutos deve considerar ampliações futuras.

O conduto e o tipo de montagem podem favorecer ou prejudicar a troca de calor entre os condutores e o ambiente. Portanto, uma calha subdimensionada pode promover o aumento da temperatura dos condutores, influenciando na capacidade de condução de corrente dos condutores. Além disso, o aumento excessivo da temperatura pode provocar queimaduras e até mesmo iniciar um incêndio.

Pode-se perceber na Figura 6 a presença de material particulado e restos de materiais de construção. A Norma NBR 5410 (ABNT, 2004) dispõe sobre a manutenção dos componentes da instalação elétrica, determinando a inspeção do estado geral das instalações e realização de limpezas periódicas. A presença de material particulado e restos de materiais de construções pode diminuir a capacidade de dissipação de calor dos condutores. Além disso, dependendo da natureza do material particulado, o mesmo pode promover e acelerar o processo de propagação de incêndios.

A recomendação é que sejam utilizadas calhas com maior largura de leito ou o uso de mais de uma calha, a fim de diminuir a quantidade de condutores em uma mesma linha elétrica, reduzindo o risco de superaquecimento e, conseqüentemente, de queimaduras e incêndio. Na escolha da calha de substituição deve-se considerar a possibilidade de ampliações futuras. Recomenda-se também a limpeza periódica das calhas.

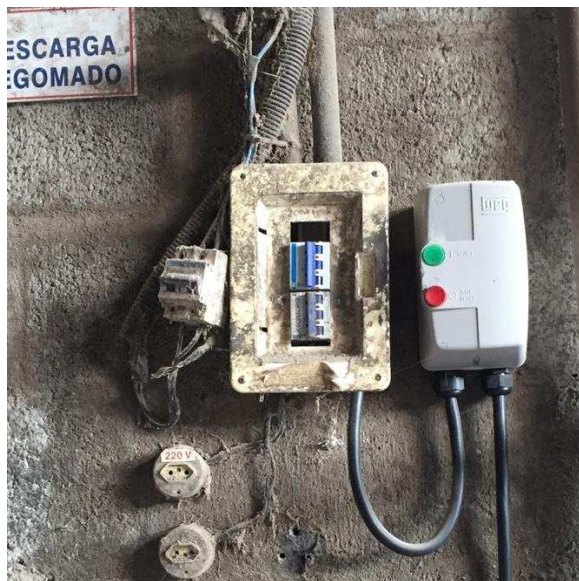
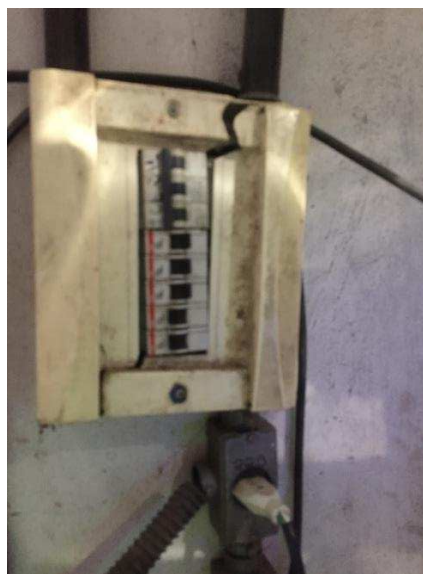
Figura 7 – Quadros de distribuição de circuitos sem a tampa (A e B) e quebrado (B)

Na Figura 7 (A e B), observa-se problemas no estado geral dos quadros de distribuição de circuitos. O quadro da Figura 9A se encontra sem a tampa e o quadro da Figura 9B encontra-se quebrado e sem tampa.

A Norma NBR 5410 (ABNT, 2004) determina que a estrutura dos quadros e painéis deve ser verificada, observando-se a integridade mecânica, fechaduras, dobradiças, entre outros. O quadro da Figura 7B deve ser substituído por um quadro em bom estado geral e o quadro da Figura 7A deve ser substituído ou ter sua tampa reinstalada.

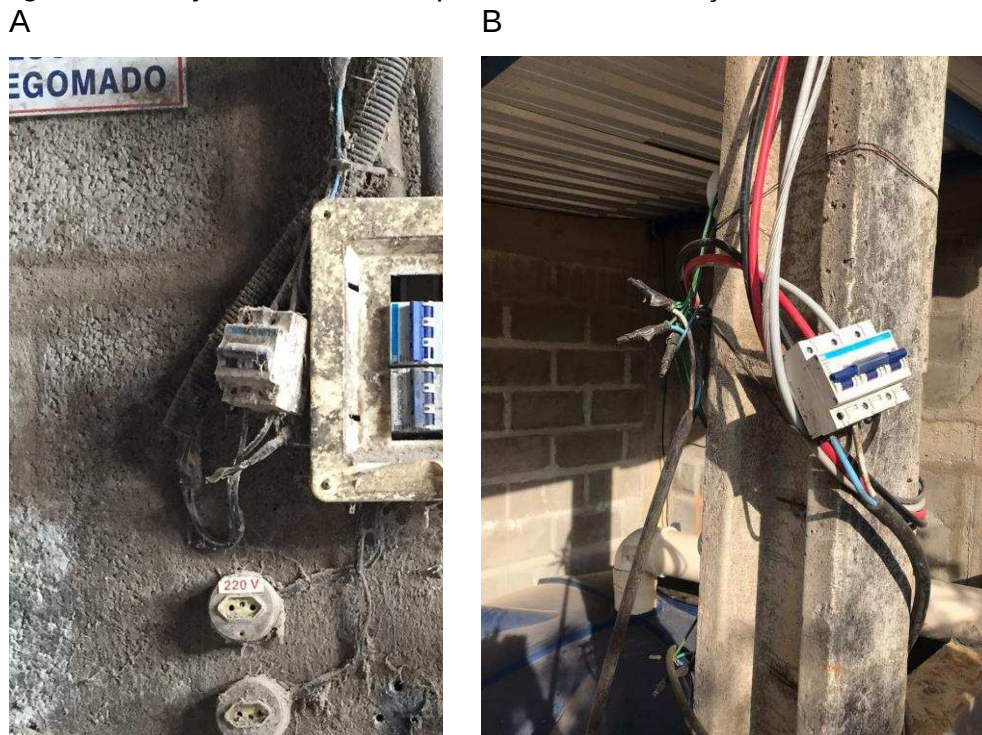
Figura 8 – Disjuntores fora de quadros de distribuição de circuitos ou painéis

Como podemos observar na Figura 8 (A e B), há vários disjuntores não fixados à quadros de distribuição de circuitos ou painéis.

A NBR 5410 (ABNT, 2004) estabelece que componentes com partes móveis devem ser inspecionados quanto à sinais de aquecimento, ajustes, estado dos contatos, fixação, entre outros.

Em situações de perigo em que seja necessário desenergizar um circuito, os disjuntores e outros dispositivos de desligamento de emergência devem ser instalados de forma a facilitar a manobra. Recomenda-se a instalação de caixas de distribuição de circuito ou painéis para abrigar os disjuntores e garantir a correta fixação dos mesmos.

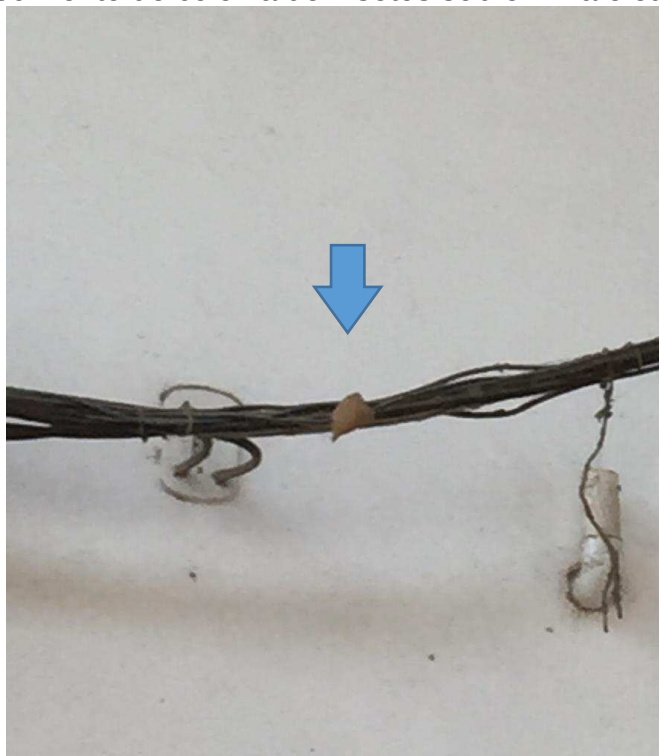
Figura 9 – Estabelecimento de colônia de insetos sobre linha elétrica

Foi encontrado a presença de colônia de insetos instalada em linha elétrica (Figura 9). A Norma NBR 5410 (ABNT, 2004) considera prejudicial a presença de fauna nas instalações elétricas. É determinado que precauções devem ser tomadas a fim de evitar a presença da fauna, tais como limpeza e uso de pesticidas.

Embora a colônia de insetos em questão seja de pequeno tamanho, o seu contato com os condutores pode criar um ponto de isolamento térmico, causando sobreaquecimento dos condutores, acarretando danos à sua proteção e isolamento. É recomendado, portanto, a retirada e a adoção de medidas de prevenção ao aparecimento de novas colônias de insetos.

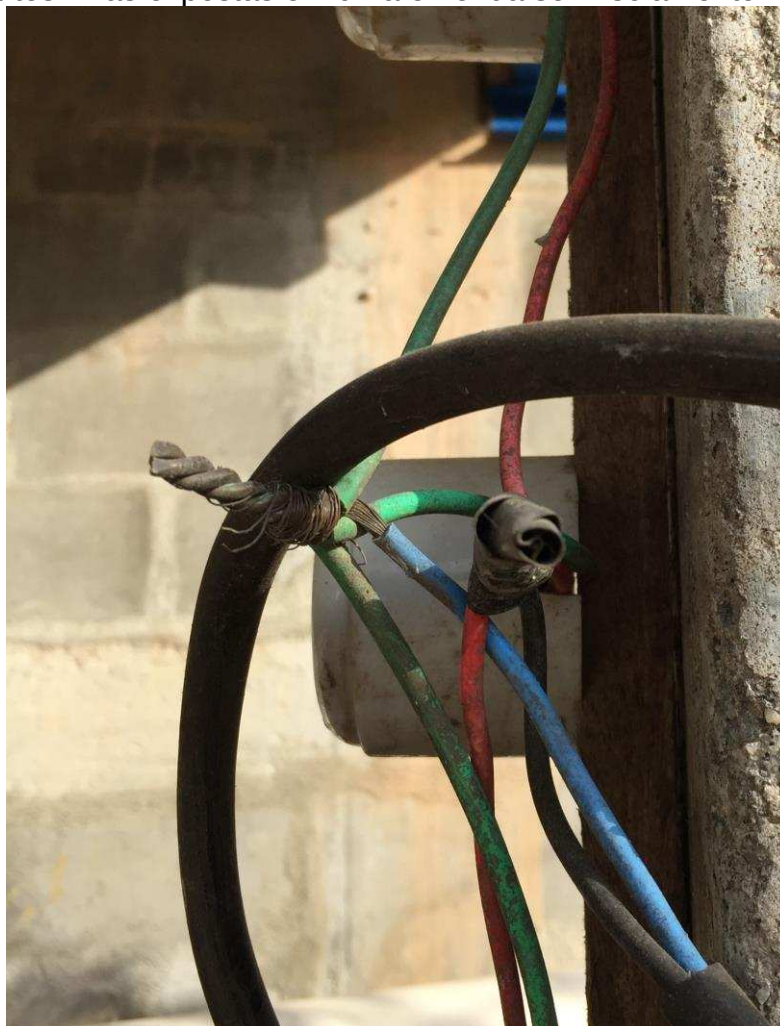
Figura 10 – Partes vivas expostas em uma emenda sem isolamento

De acordo com a NBR 5410 (ABNT, 2004), todo condutor deve ser provido, no mínimo, de isolamento. Contudo, percebe-se na Figura 10 a presença de partes vivas expostas em uma emenda sem isolamento.

A NBR 5410 (ABNT, 2004) estabelece que os condutores devem formar trechos contínuos. As emendas e derivações somente são admitidas no interior de caixas. A exposição de elementos condutores em instalações elétricas representa grande risco a pessoas e animais, devido a possibilidade de choques elétricos diretos e indiretos. Além disso, a situação em questão favorece o acontecimento de faltas, que podem resultar em incêndios.

Portanto, é recomendado a instalação de caixas de passagem nos locais onde há descontinuidade nas linhas elétricas e fazer correto isolamento da emenda, a fim de proteger e evitar o contato de pessoas e animais.
