**ANÁLISE DE RISCO GEOLÓGICO-GEOTÉCNICO EM ÁREAS SUJEITAS À
MOVIMENTOS DE MASSA**

Dissertação apresentada à Universidade Federal de Viçosa, como parte das exigências do Programa de Pós-graduação em Engenharia Civil, para obtenção do título de *Magister Scientiae*.

VIÇOSA
MINAS GERAIS – BRASIL
2016

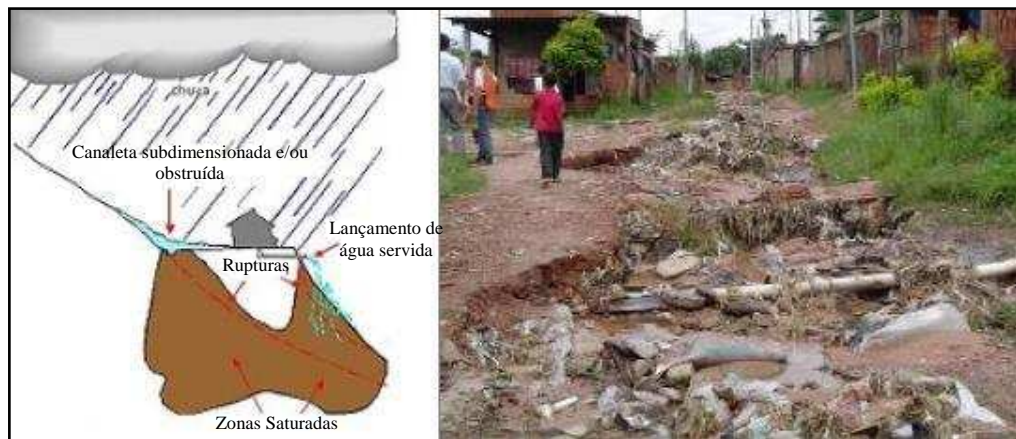
No caso das águas servidas, a inexistência ou deficiência do esgotamento sanitário faz com que haja uma infiltração contínua no solo, o que pode levar à sua saturação e consequente ruptura de cortes e aterros. Na Figura 3, observa-se um exemplo do lançamento e concentração de águas pluviais e lançamento de águas servidas.

Figura 3 - Exemplo do lançamento e concentração de água pluviais e de águas servidas. Fonte: Modificado de IPT (1991).

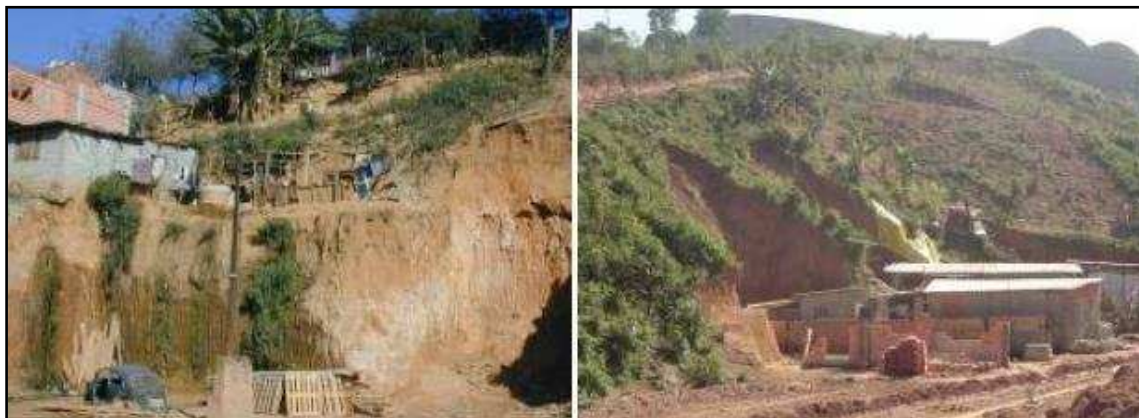
descontinuidades), podem tornar a encosta mais susceptível a escorregamentos, principalmente, quando esta é submetida à ação das águas. No entanto, o fator de segurança aumenta quando as inclinações destas estruturas estão voltadas para dentro do talude.

Figura 6 - Declividade e altura excessivas de corte. Fonte: IPT (1991).

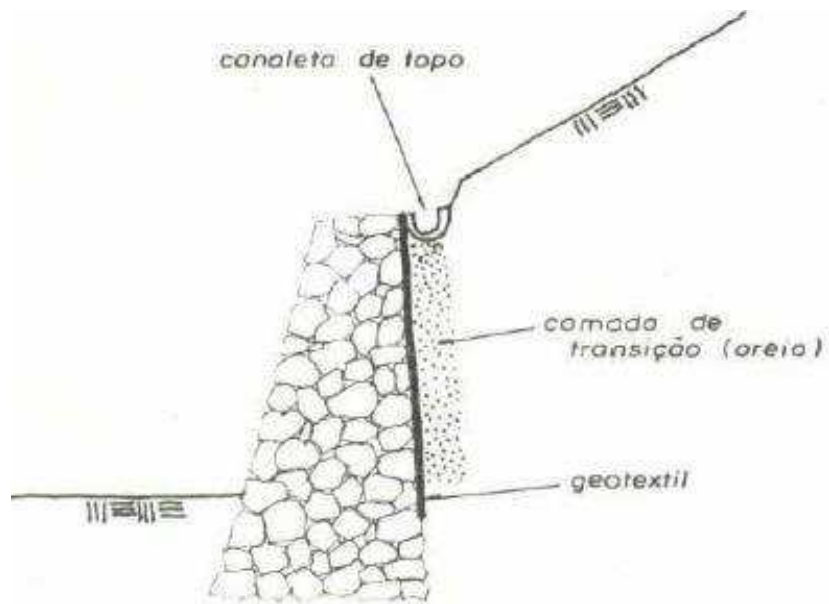
Entre os tipos convencionais de muros de gravidade estão os muros de pedra seca; os muros de pedra argamassada; muros de gabião-caixa; muros de concreto ciclópico e os muros de concreto armado. Esses tipos de muros estão apresentados nas Figuras 13 a 16.

Figura 13 - Muro de pedra seca. Fonte: CUNHA (1991).

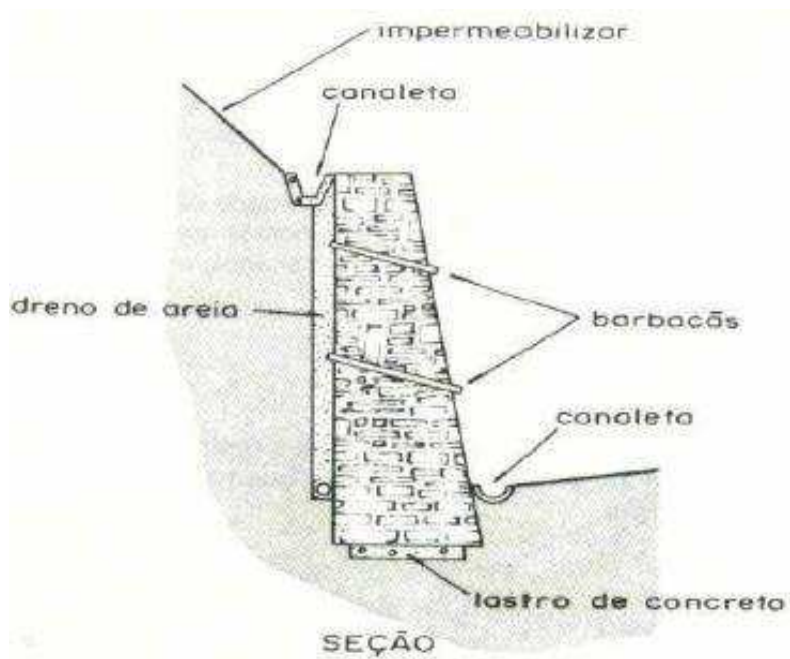
Figura 14 - Muro de pedra argamassada. Fonte: CUNHA (1991).

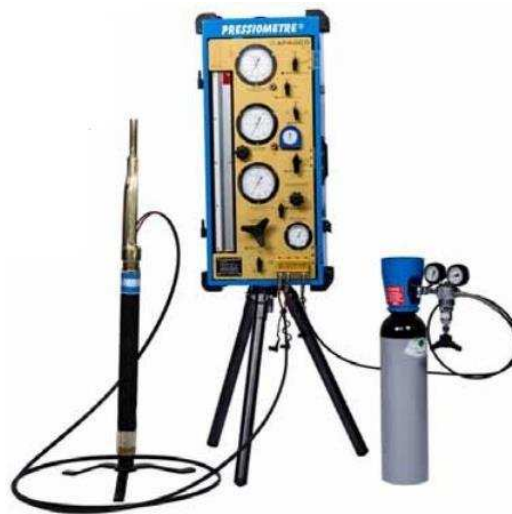
O ensaio pressiométrico (PMT) é um teste de carregamento rápido in situ para determinação do comportamento tensão x deformação de solos e maciços de fundações. É particularmente atraente quando comparado a outras técnicas de ensaios in situ por fornecer uma medida contínua do comportamento tensão-deformação do solo durante a expansão de uma cavidade cilíndrica (IANELLI & VILLAR, 2012). É apresentado o pressiómetro da APAGEO na Figura 19.

Figura 19 - Pressiómetro de Ménard. Fonte: APAGEO.

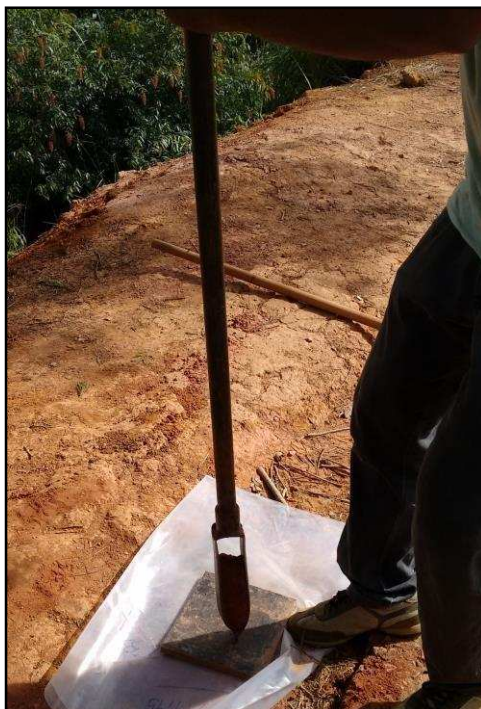
Para a realização do estudo proposto foi utilizado em campo um trado manual, tipo cavadeira, feito em aço (Figura 27). Esse equipamento foi usado para perfuração dos furos de sondagem, coleta de amostra do solo para caracterização tátil visual e para definir as seções geológico-geotécnicas a serem utilizadas na análise de estabilidade.

Figura 27 - Trado manual utilizado nos trabalhos de perfuração e coleta de amostra do solo.

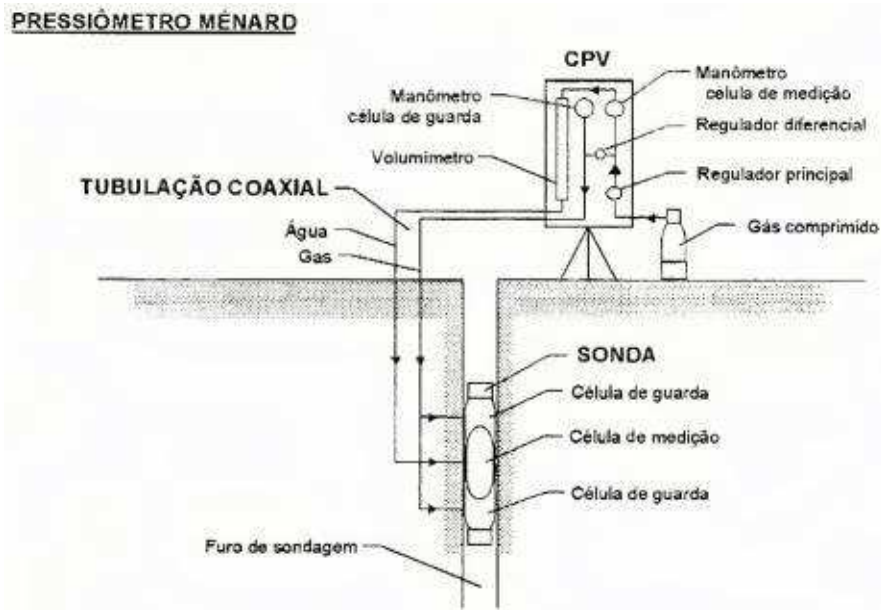
Neste tipo de pressiômetro, embora exista apenas uma fonte de energia para todo o sistema, o gás na unidade de controle percorre dois circuitos independentes: um que pressuriza as células de guarda e outro que injeta água sob pressão na célula de medição. A Figura 28 mostra um esquema do pressiômetro.

Figura 28 - Esquema do Pressiômetro de Ménard.

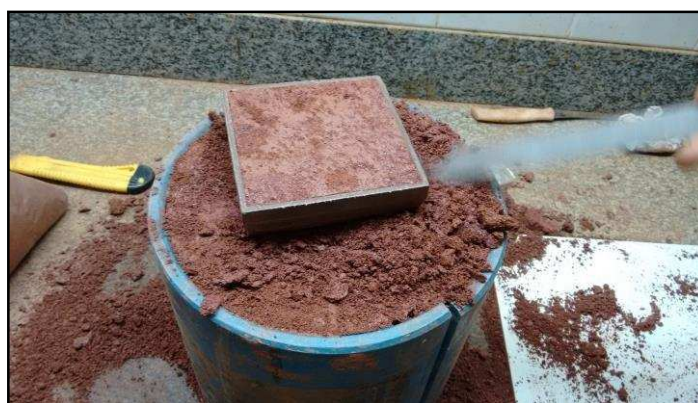
Figura 29 - Corpo de prova sendo extraído da amostra indeformada do solo.

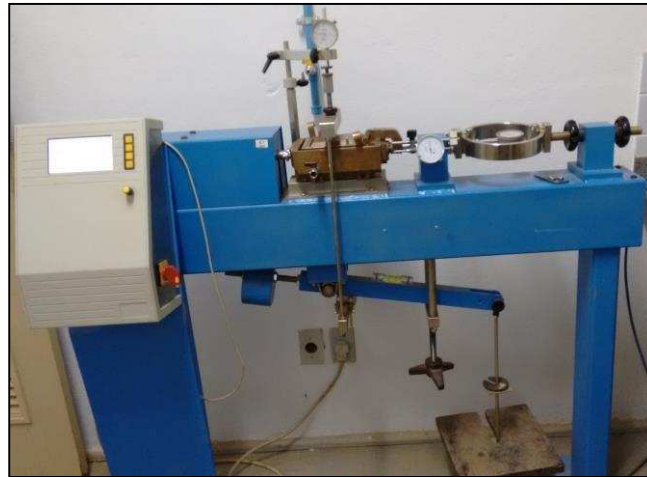
campo no momento das coletas, realizadas em Junho de 2015. As envoltórias de resistência foram obtidas através da aplicação de tensões de confinamento de 25 kPa, 50 kPa e 100 kPa, com uma velocidade de 0,15 mm/min. As Figuras 30 e 31 mostram uma das prensas utilizadas e um corpo de prova após o ensaio de cisalhamento direto, respectivamente.

Figura 30 - Prensa utilizada no ensaio de cisalhamento direto.

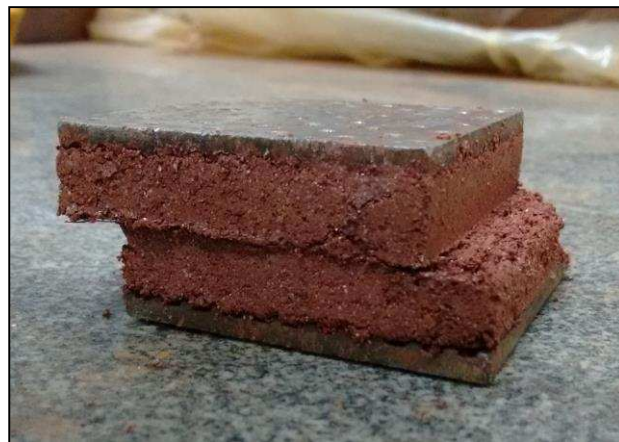
Figura 31 - Corpo de prova após o ensaio de cisalhamento direto.

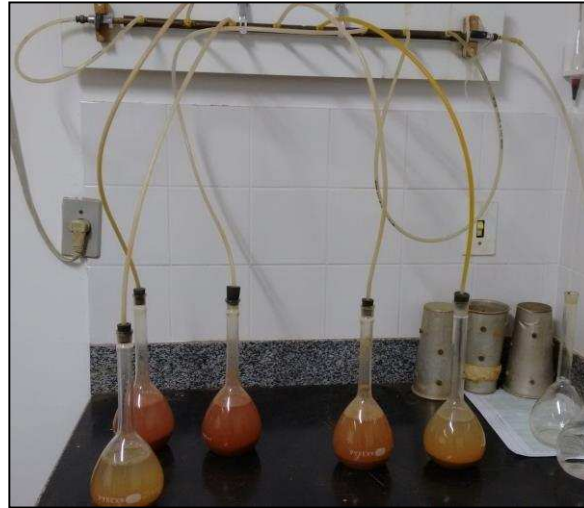
Os pesos específicos foram obtidos através dos ensaios de determinação das massas específicas dos sólidos realizado em laboratório (Figura 32).

Figura 32 - Parte da execução do ensaio de determinação da massa específica dos sólidos.

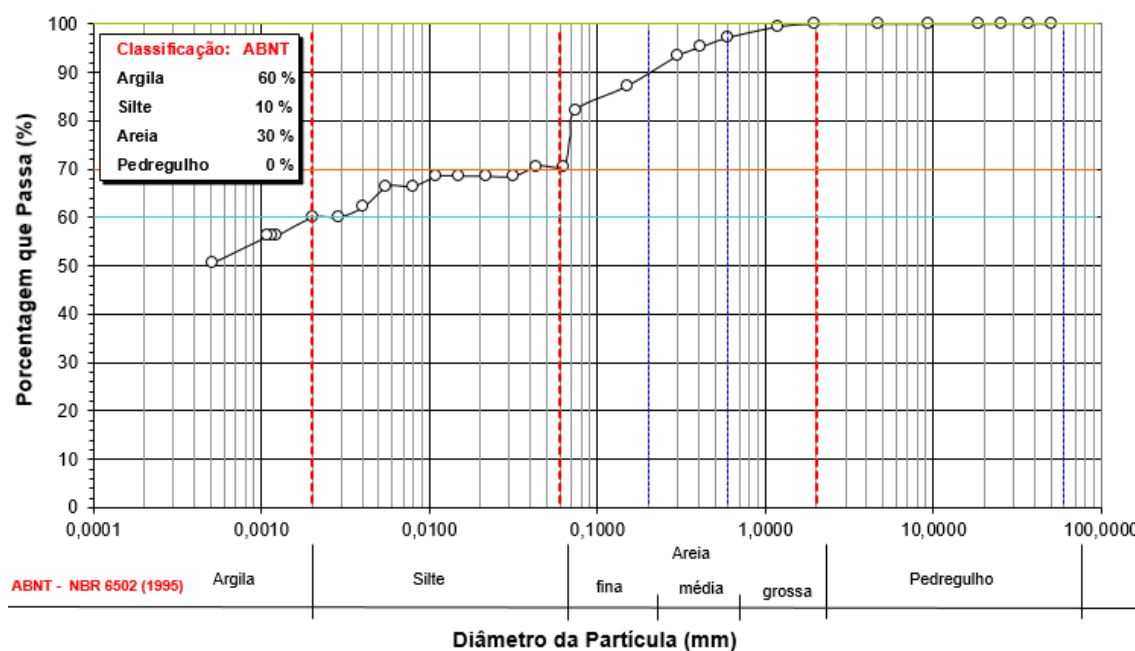
A Figura 33 mostra a curva granulométrica resultante do ensaio do solo residual maduro da área 1, segundo escala da ABNT.

Figura 33 - Curva granulométrica do solo residual maduro da área 1.

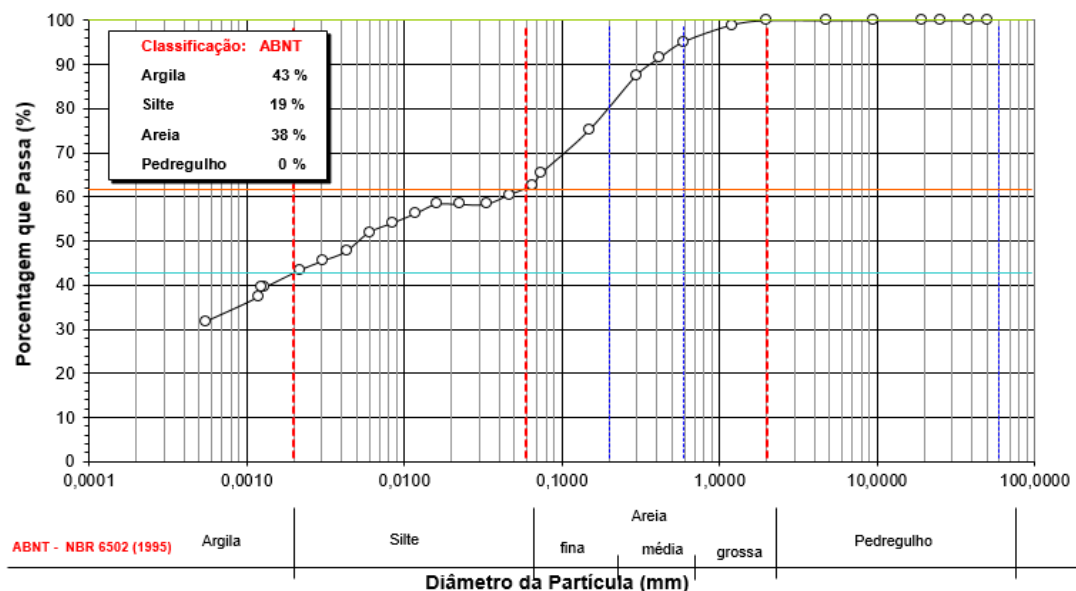
A curva granulométrica para o solo residual jovem da área 2 é mostrado na Figura 35.

Figura 35 - Curva granulométrica do solo residual jovem da área 2.

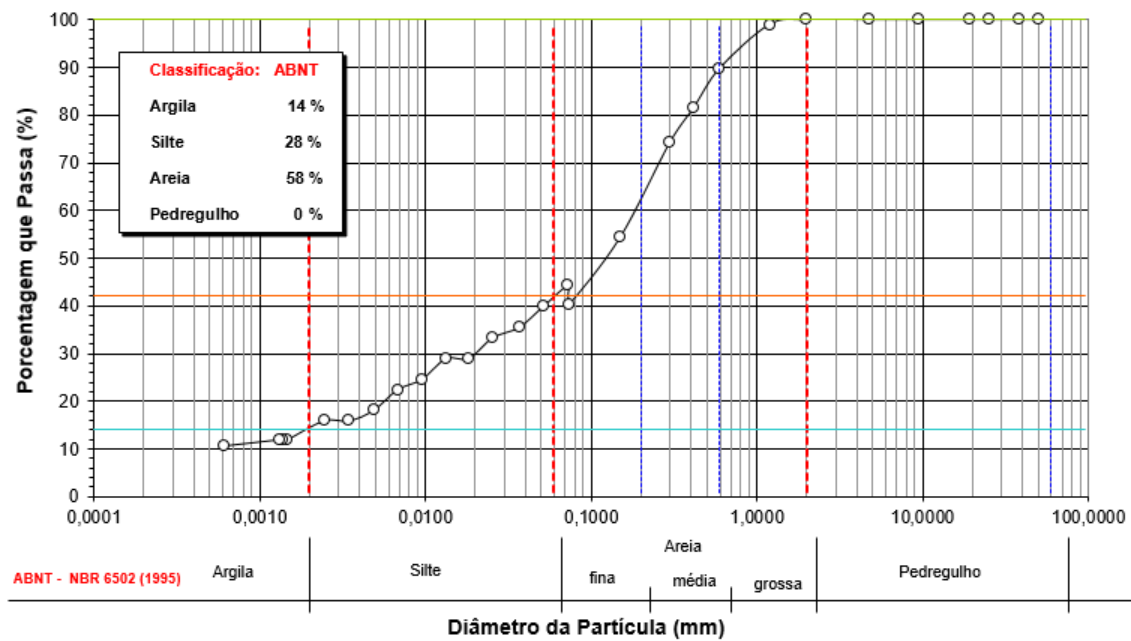
A curva granulométrica do solo residual jovem está representada na Figura 37.

Figura 37 - Curva granulométrica do solo residual jovem da área 3.

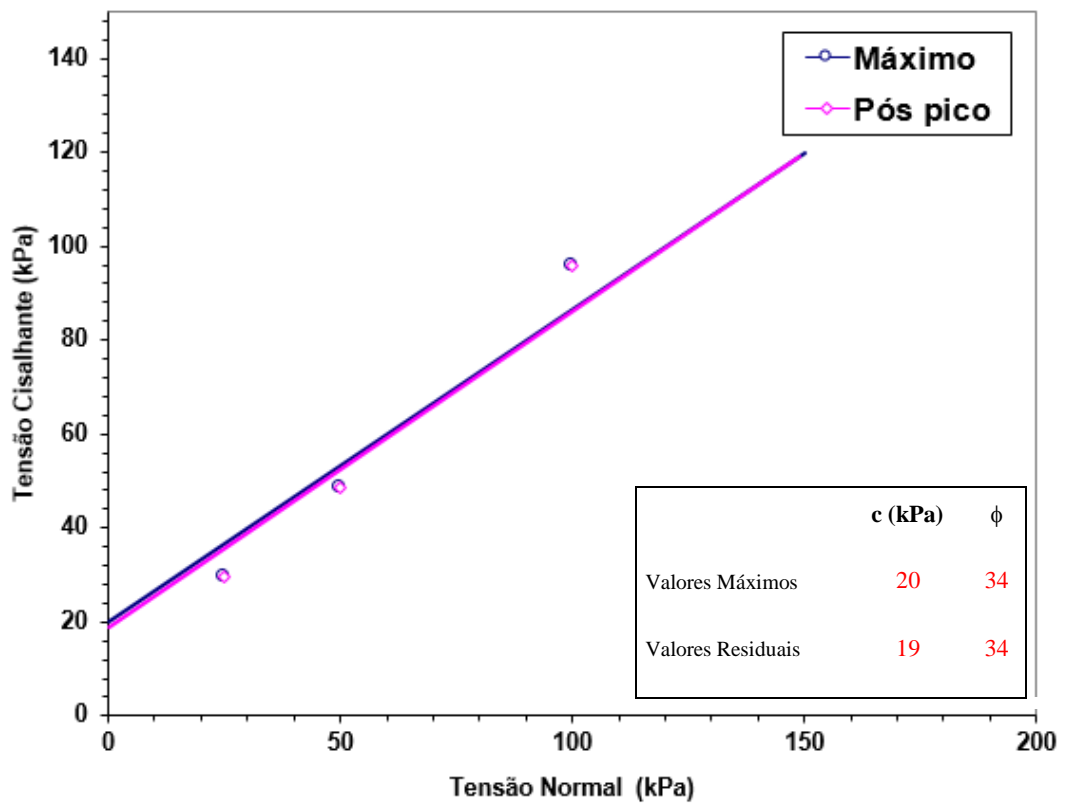
O ensaio de cisalhamento direto foi realizado nas cinco amostras indeformadas dos solos e em condições de umidade natural, ou seja, com a umidade em que se encontravam no campo. As Figuras 38 a 42 mostram os resultados para os diferentes solos.

Figura 38 - Resultado do ensaio de cisalhamento direto para o solo residual maduro da área 1.

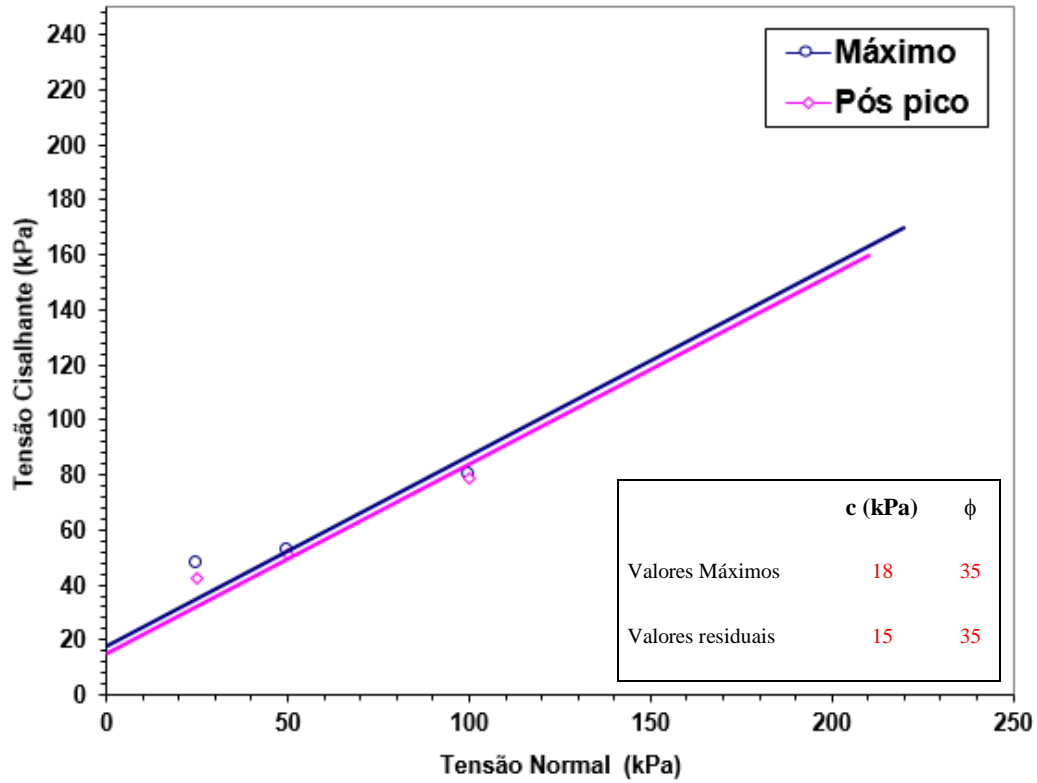
Figura 39 - Resultado do ensaio de cisalhamento direto do solo residual jovem da área 1.

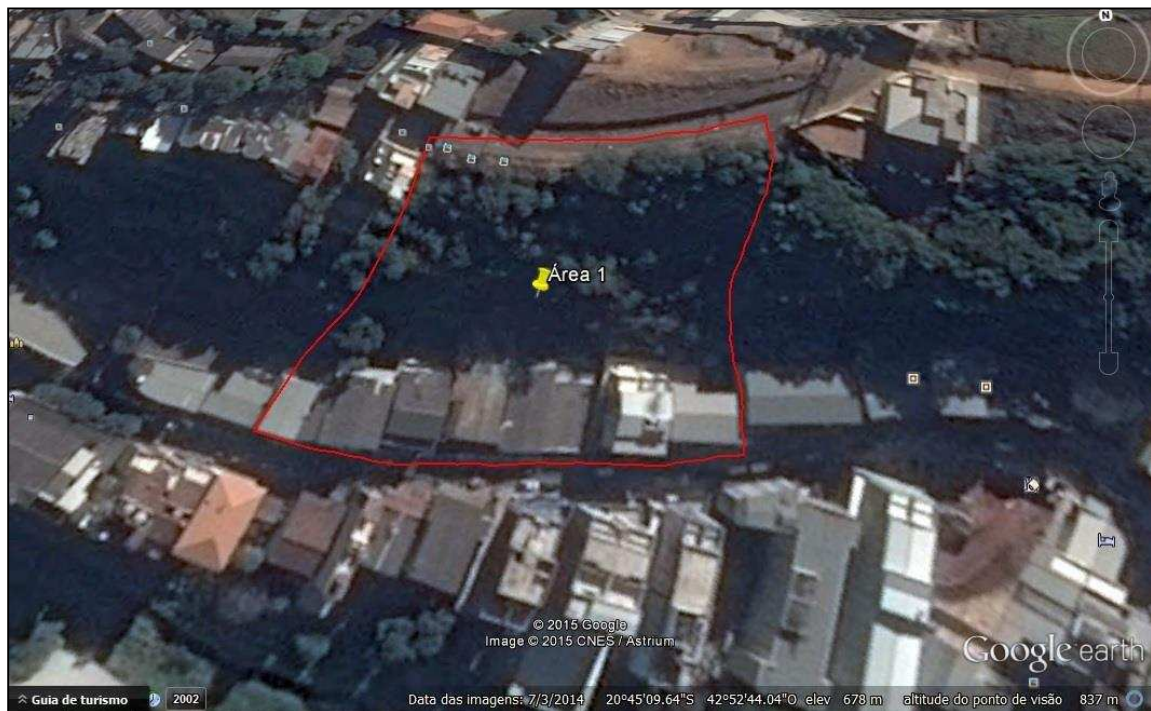
A área 1 está localizada em local onde há imóveis com bom padrão construtivo, residenciais e comerciais. Com as visitas ao local, observou-se que o rompimento do talude estudado pode comprometer sete construções e interditar parcialmente uma via (Rua Milton Bandeira), considerando-se a largura da massa rompida como sendo igual a 200 m. Os danos seriam grandes, tanto materiais como humanas, vistos que a base do talude fica bem próxima dos imóveis e que o peso estimado da massa de solo que poderá se romper é de 106.958 toneladas, de acordo com a análise de estabilidade através do *software* Slide baseada nos parâmetros encontrados nos ensaios de caracterização de solos

Figura 56 - Delimitação da área 1 e dos imóveis passíveis de atingimento.

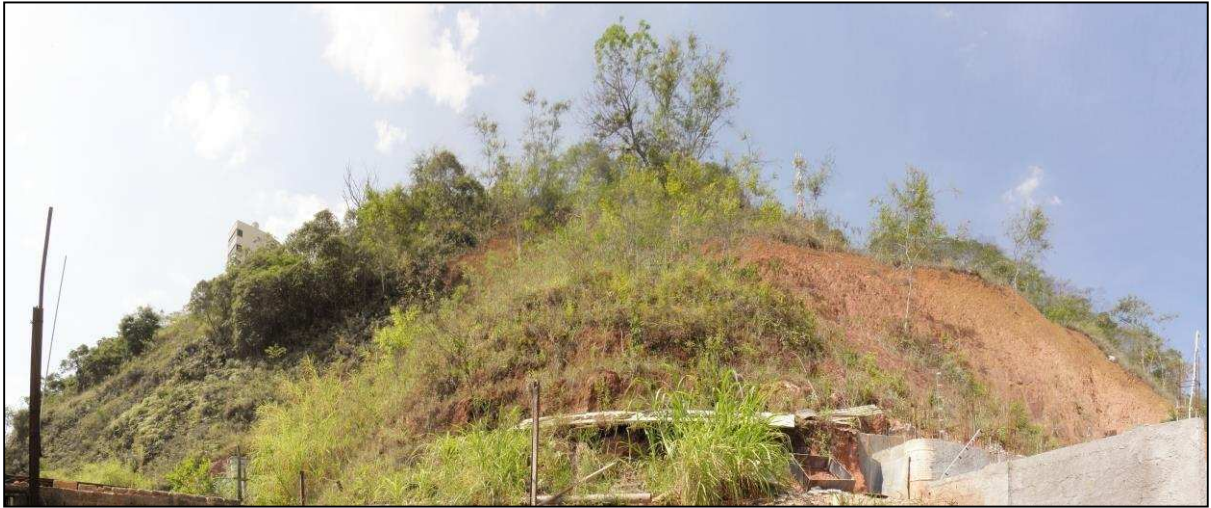
Figura 57 - Talude instável na área 1.

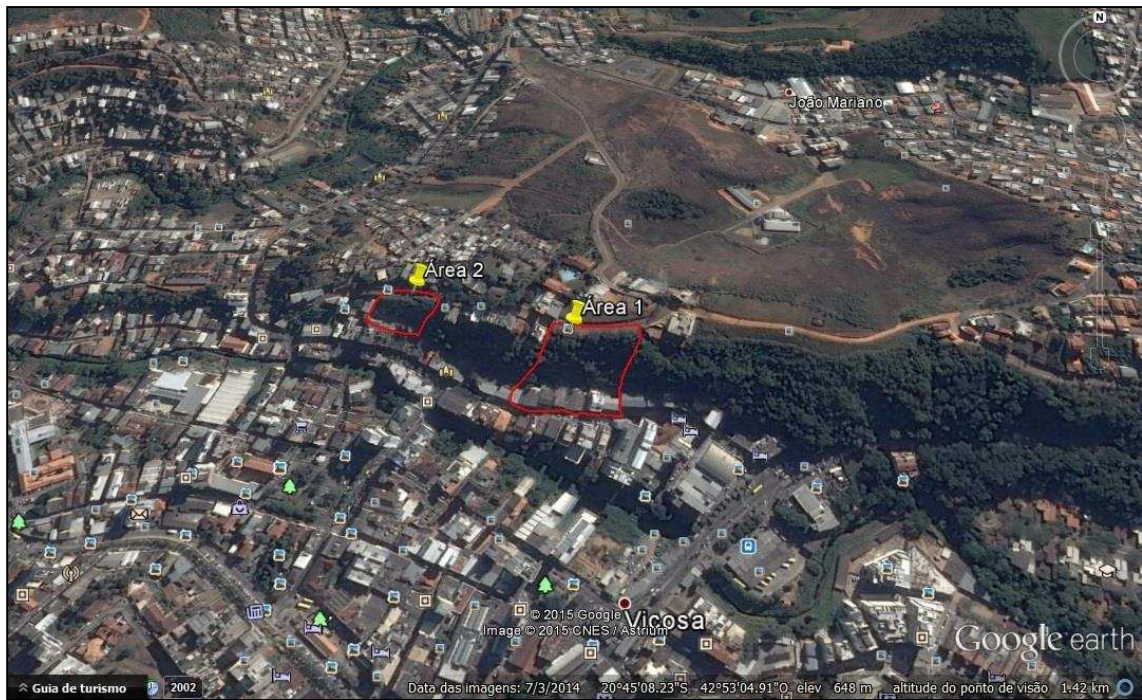
Para a área 2, apesar da proximidade com a área 1, obteve-se um fator de segurança bem acima de 1,5, caracterizando-a como estável. Entretanto, fez-se um levantamento em campo do que poderia ser atingido e as consequências que surgiriam caso o talude viesse a romper. Observou-se que os danos materiais não seriam muito grandes, pois a massa de solo atingiria apenas as entradas e garagens de quatro imóveis, totalizando um comprimento de atingimento de 120 m. O maior problema seria a interdição completa da Rua Geninho Lentilli. Segundo a análise de estabilidade no *software* Slide, a massa de solo que poderia se romper tem peso estimado de 121.358,40 toneladas, porém as construções estão mais distantes se comparadas às da área 1. A Figura 58 expõe uma vista das áreas 1 e 2 que mostra a proximidade entre elas e a Figura 59 apresenta a delimitação da área 2.

Figura 58 - Vista geral das áreas 1 e 2.

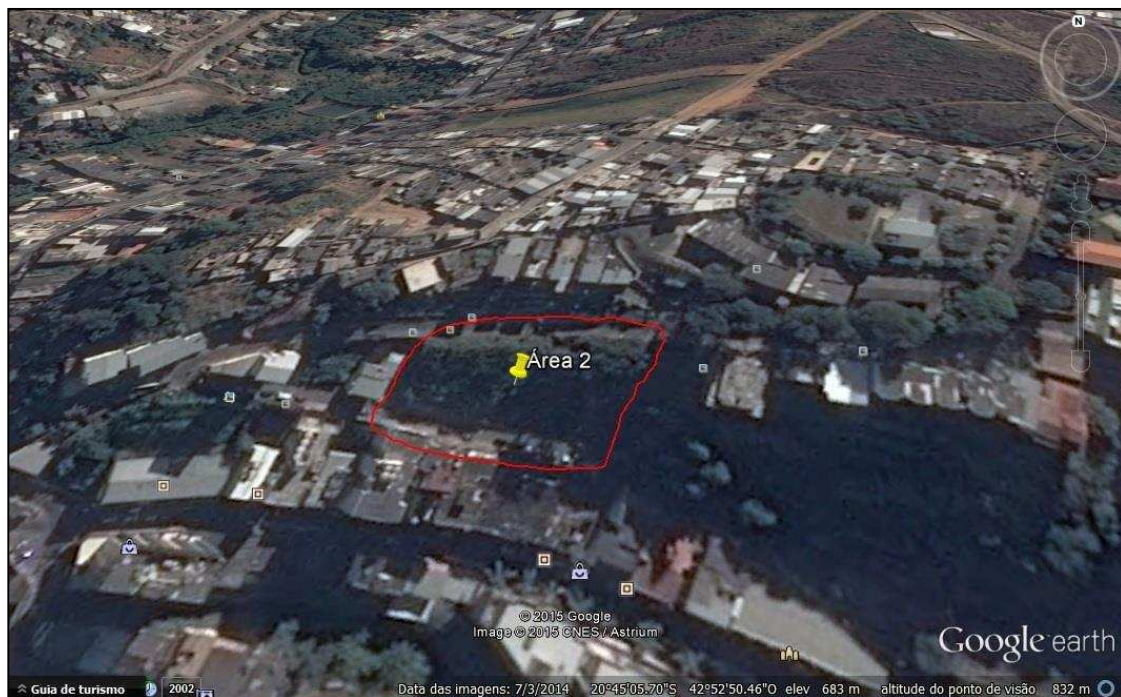
Figura 59 - Delimitação da área 2 e dos imóveis passíveis de atingimento.

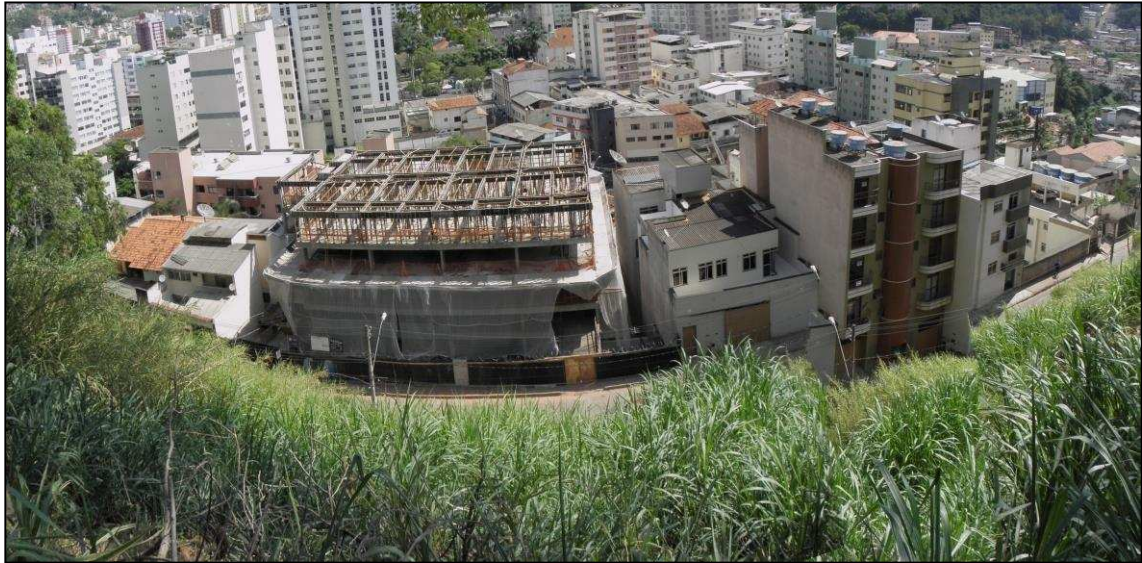
Nas Figuras 60 e 61, observam-se os imóveis que podem ser atingidos se houver um rompimento do talude e uma vista do mesmo a partir da sua base, respectivamente.

Figura 60 - Imóveis passíveis de atingimento na área 2.

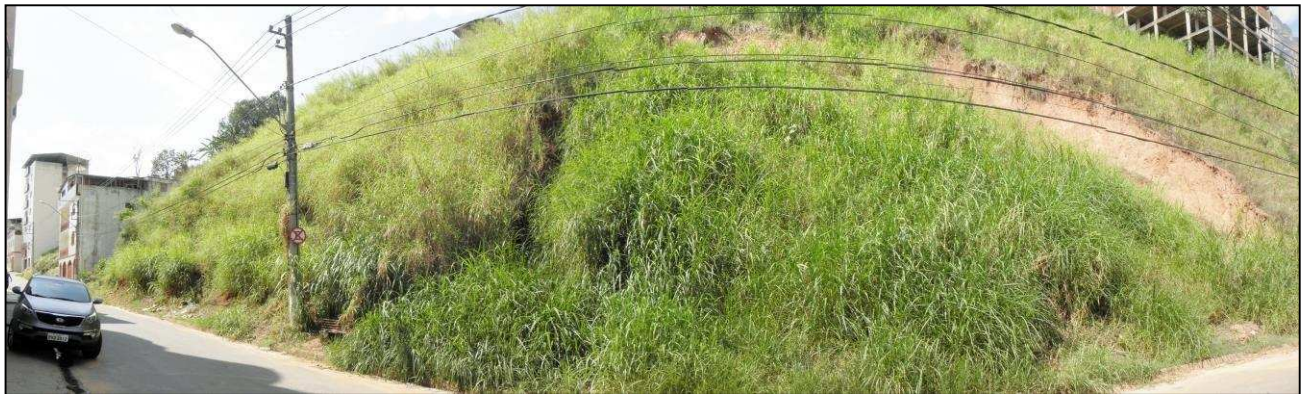
Figura 61 - Vista do talude da área 2.

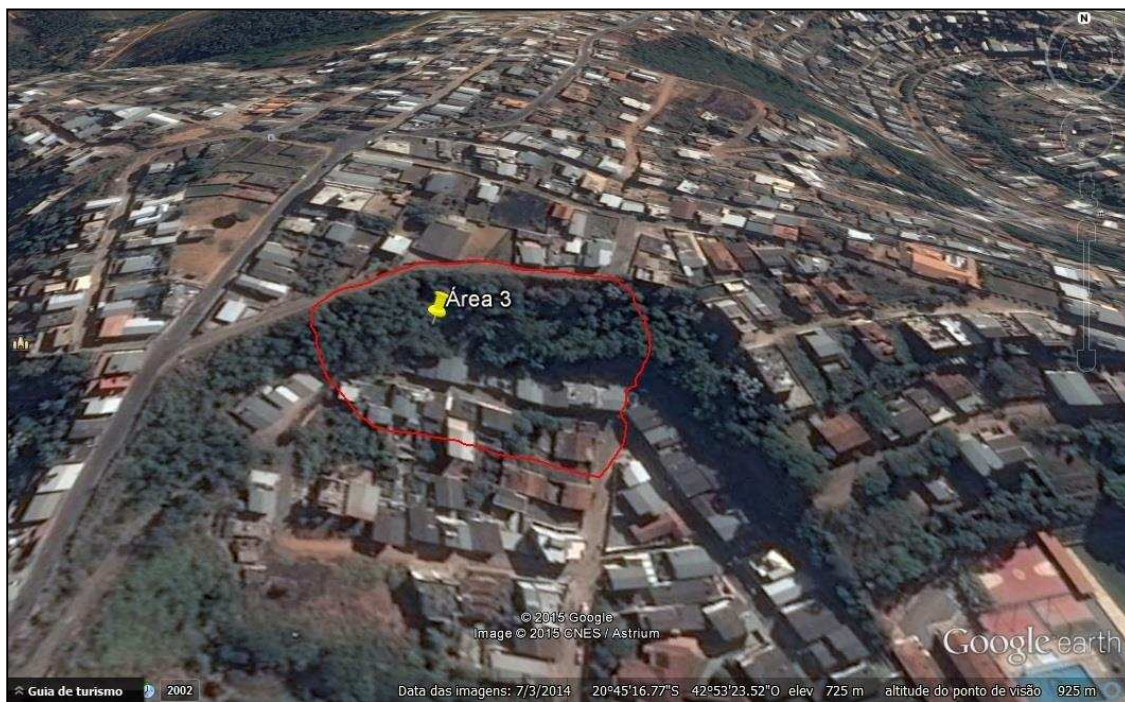
Figura 62 - Delimitação da área 3 e dos imóveis passíveis de atingimento.

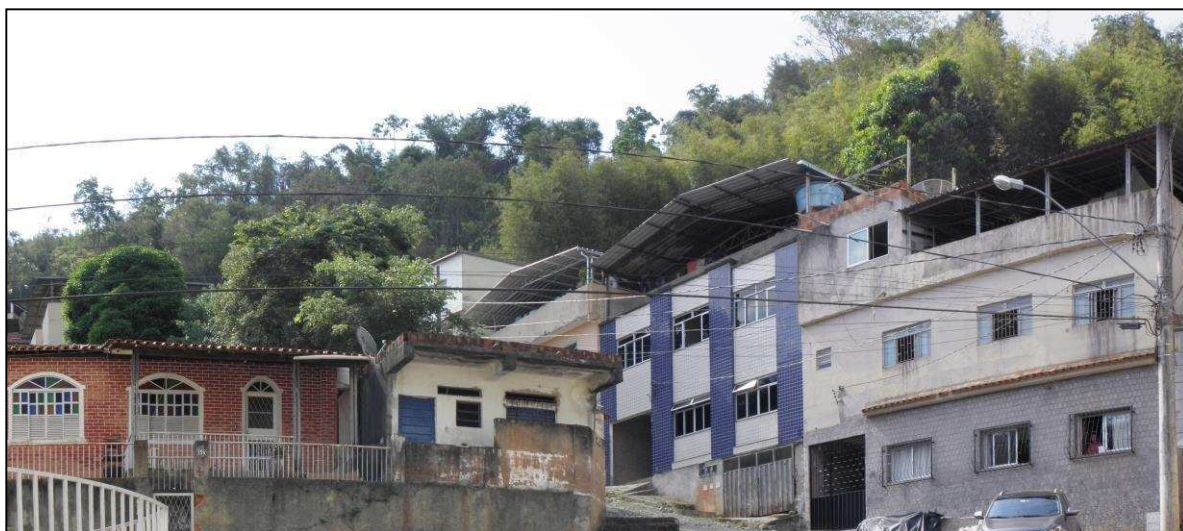
O fator de segurança para a área 3 foi próximo a 1,5, porém o comprimento de atingimento para essa área é de 300 m e o peso total de solo que pode ser romper é de, aproximadamente, 299.220 toneladas. Isso traria consequências graves, tanto humanos como materiais devido à grande massa do solo e à proximidade das construções com o talude. No total, são 15 imóveis que podem ser atingidos, todos residenciais e de padrão construtivo que varia de médio a baixo. A Figura 62 mostra a delimitação da área e a Figura 63 alguns dos imóveis que correm o risco de serem atingidos.

Figura 63 - Imóveis que podem ser atingidos vistos da parte de baixo do talude.

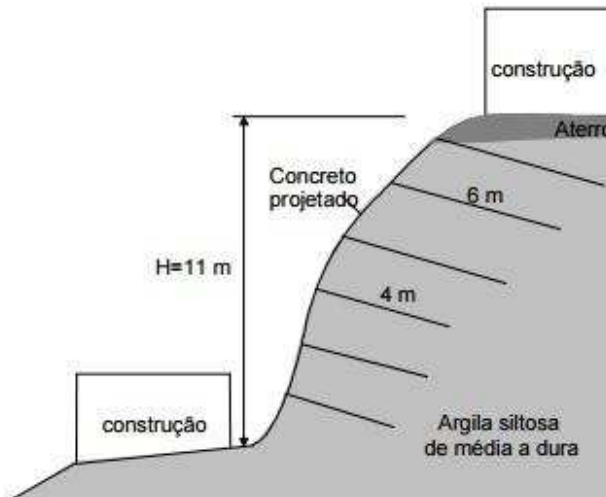
Figura 64 - Esquema de utilização de solo grampeado como contenção de taludes. Fonte: ORTIGÃO e SAYÃO (2000).
