**ANÁLISE TÉCNICA DE SISTEMAS DE IRRIGAÇÃO POR PIVÔ CENTRAL
UTILIZADOS NA CAFEICULTURA IRRIGADA DO NORTE DO ESPÍRITO
SANTO E EXTREMO SUL DA BAHIA**

**Tese apresentada à
Universidade Federal de Viçosa,
como parte das exigências do
Programa de Pós Graduação em
Engenharia Agrícola para a
obtenção do título de “Magister
Scientiae”.**

**VIÇOSA
MINAS GERAIS – BRASIL
2001
30**

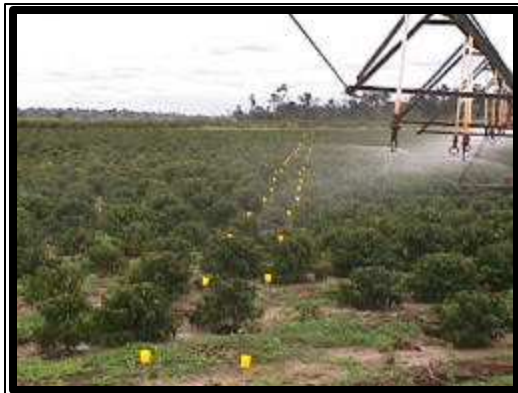
Figura 1 – Disposição dos coletores ao longo do raio do pivô.

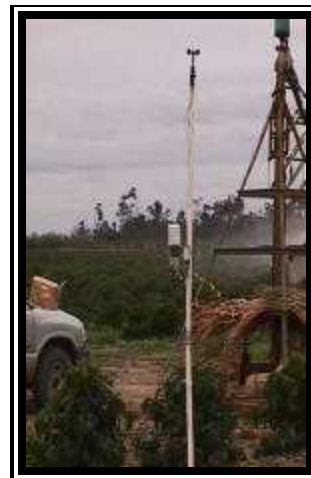
Figura 2 – Estação meteorológica automática instalada próxima ao local do teste.

Para caracterizar as condições climáticas durante os testes, foi instalada uma estação meteorológica automática para aquisição de dados de temperatura e umidade relativa do ar, velocidade do vento, radiação e precipitação, em local próximo à área de cada teste, conforme mostra a figura 2.

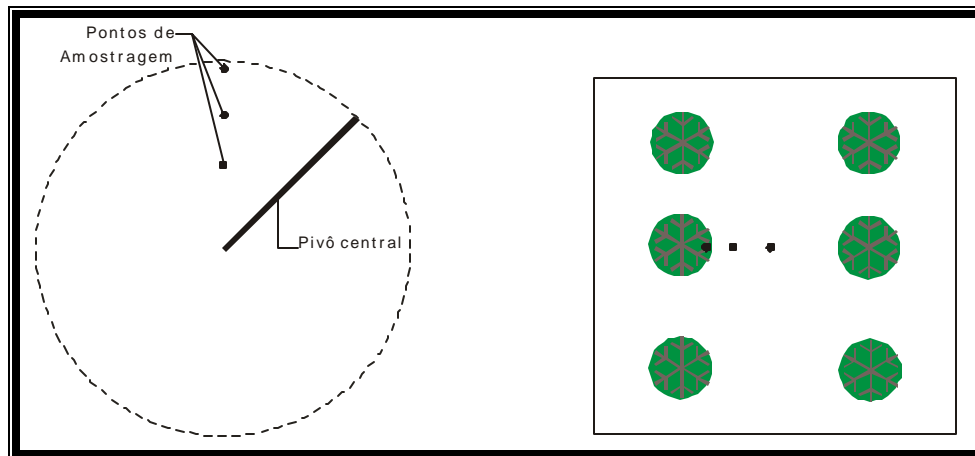
Figura 3 – Pontos de amostragem de solo ao longo do raio do pivô e locais de coleta de solo em cada ponto de amostragem

Três pontos de amostragem de solo, para a avaliação do manejo, foram escolhidos em uma direção radial, de forma que cada um dos pontos represente 1/3 da área coberta pelo equipamento. Em cada um destes pontos foram retiradas amostras de solos em três locais, sendo o primeiro a 1/6 da metade da distância entre as fileiras do cafeeiro, tomado a partir da linha de cafeeiros; o segundo a 3/6; e o terceiro a 5/6 conforme mostra a figura 3.

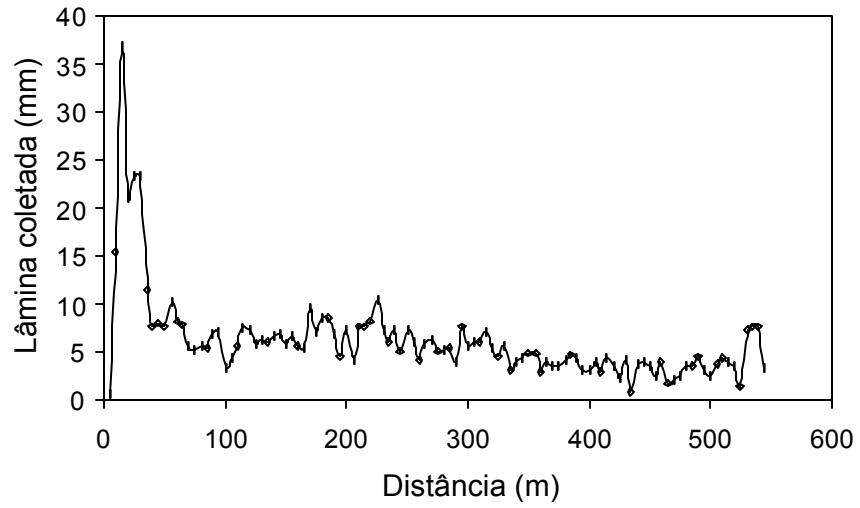
Figura 4 – Lâmina coletada em função da distância ao longo da linha lateral dos pivôs: (a) pivô 1 e (b) pivô 2.

Nas figuras de 4 a 8 são mostrados os perfis de distribuição de água dos pivôs centrais avaliados. Pode-se observar na figura 4 (a), referente ao pivô central 1, a distribuição deficiente deste sistema, já comprovada pelos baixos valores de coeficientes de uniformidade encontrados. Estes resultados já eram esperados uma vez que, no momento da avaliação de campo, foi observada a precária condição de conservação do equipamento em questão, com vários aspersores entupidos, outros quebrados e inúmeros vazamentos. Tais problemas implicaram em uma queda de pressão acentuada ao longo da tubulação, o que acarretou na diminuição das lâminas coletadas à medida que se afastava do ponto pivô (Quadro 2).

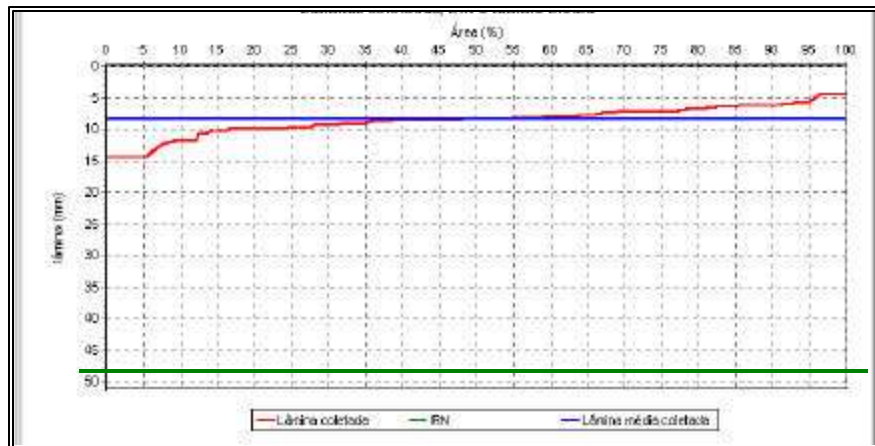
Figura 9 – Lâmina coletada, irrigação real necessária (IRN) e lâmina média coletada ponderada em função da porcentagem de área irrigada, para o pivô 6 na primeira (a), segunda (b) e terceira (c)

irrigação.

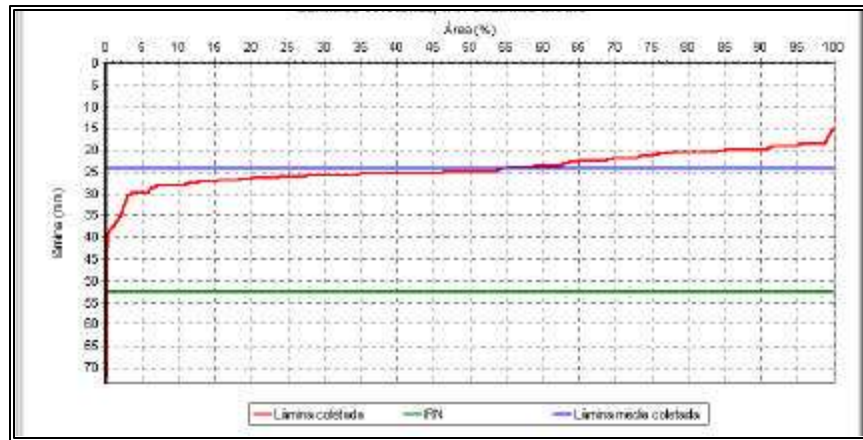
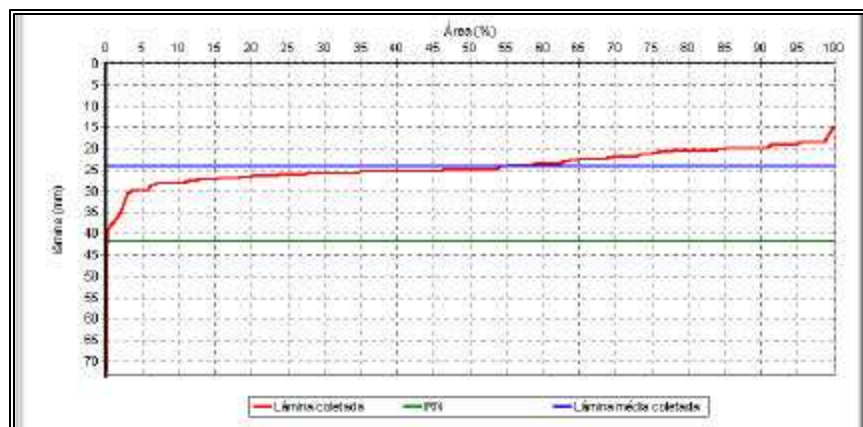
Figura 11 – Lâmina coletada, irrigação real necessária (IRN) e lâmina média coletada ponderada em função da porcentagem de área

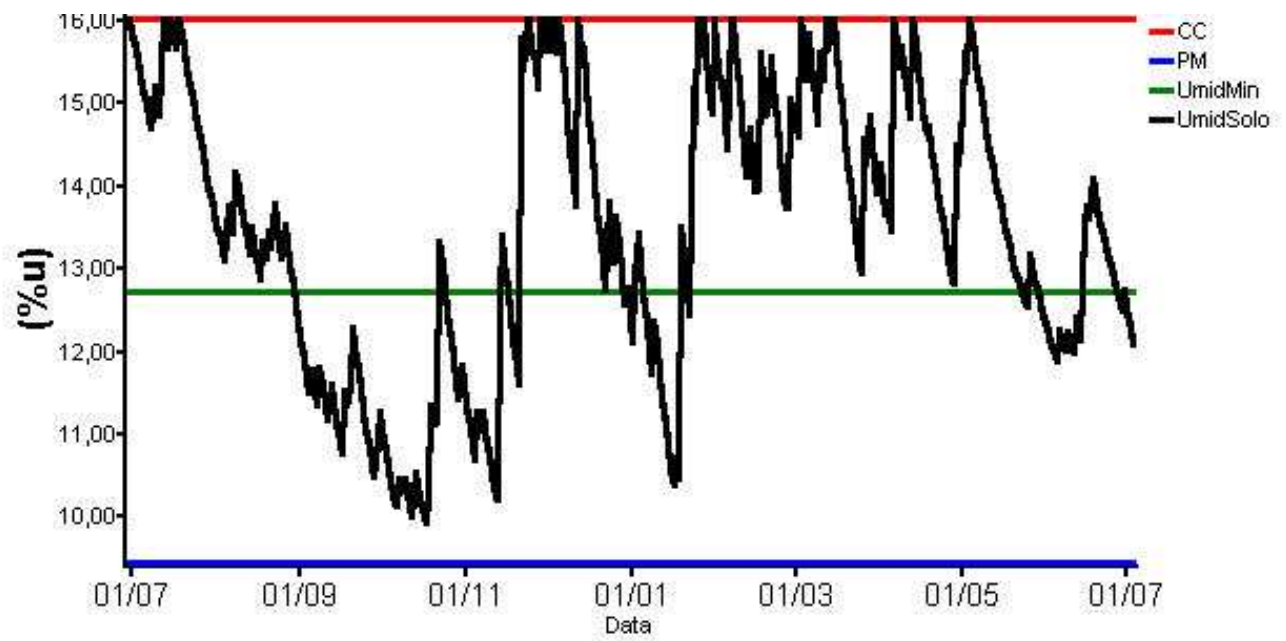
Figura 13 – Gráfico com a capacidade de campo (CC), ponto de murcha permanente (PM), umidade mínima recomendada, e teor de umidade do solo, ao longo do período de estudo na propriedade denominada Pivô 3.

Nas figuras 12,13 e 14, apresentam-se os gráficos com a variação da umidade do solo, das três propriedades avaliadas, ao longo do período de avaliação. Pode se notar, analisando os gráficos, que como foi dito anteriormente que a umidade do solo ficou abaixo do mínimo recomendado por vários dias durante o período crítico da cultura.

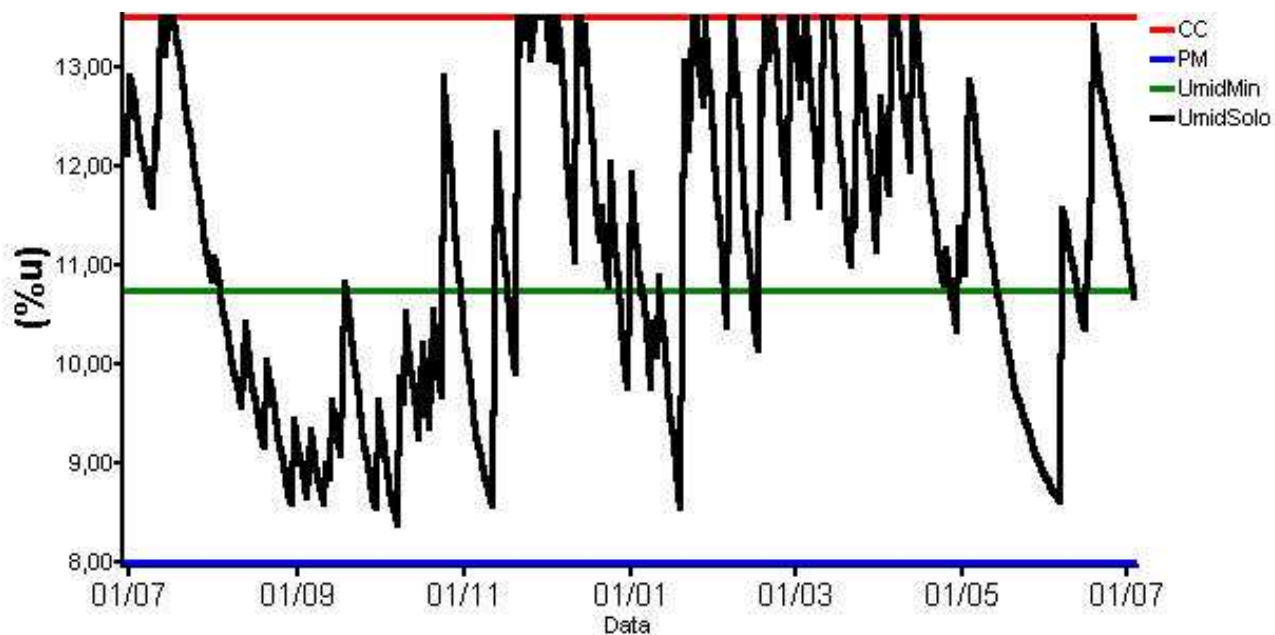
Figura 14 – Gráfico com a capacidade de campo (CC), ponto de murcha permanente (PM), umidade mínima recomendada, e teor de umidade do solo, ao longo do período de estudo na propriedade denominada Pivô 4.
