**ESTUDO DE ESTRADAS NÃO PAVIMENTADAS DA MALHA  
VIÁRIA DO MUNICÍPIO DE VIÇOSA-MG**

Tese apresentada à Universidade Federal de Viçosa, como parte das exigências do Programa de Pós-Graduação em Engenharia Civil, para obtenção do título de *Doctor Scientiae*.

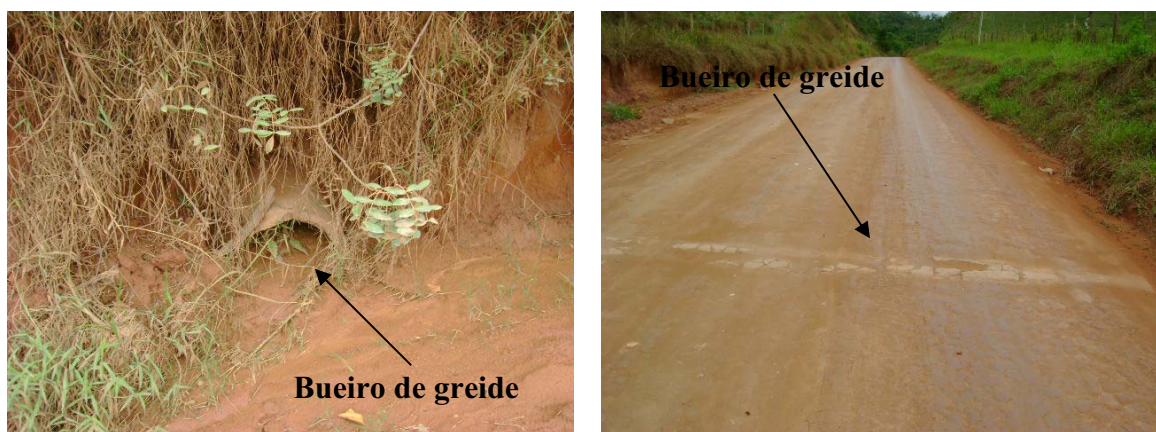
Figura 1: Bueiro de greide aparente devido o patrolamento excessivo

Por conseguinte, para a grande maioria das estradas vicinais brasileiras não pavimentadas a raspagem ou patrolagem da plataforma continua sendo o único tipo de tratamento, independente do tipo, nível de severidade e densidade dos defeitos. De forma danosa, esse procedimento causa o afundamento do leito estradal, que em algumas situações tendem alcançar o horizonte saprolítico. A Figura 1 apresenta uma situação em que o patrolamento excessivo, em um trecho viário da estrada vicinal VCS 346 no município de Viçosa-MG, atingiu um bueiro de greide.

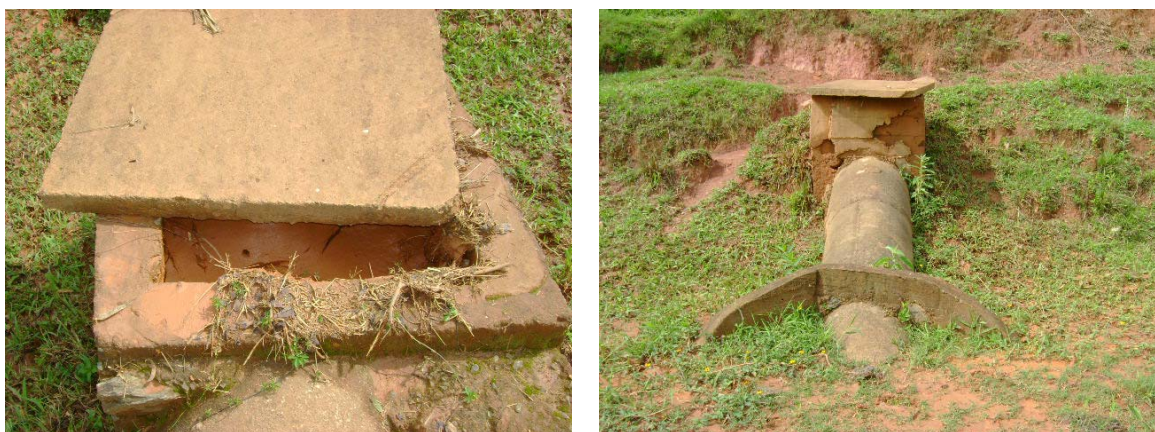
Figura 2: Caixa coletora obstruída em trecho viário da VCS 346, Viçosa-MG.

Em estradas não pavimentadas, de pouco tráfego, a erosão hídrica pode ser relevante na própria superfície de rolamento. Contudo, a partir de determinada intensidade de tráfego, a resistência do material de revestimento supera a resistência necessária para evitar a erosão hídrica (NOGAMI e VILLIBOR, 1995). Entretanto, Reid e Dunne (1984) comentam que o tipo e a intensidade de trânsito a que as estradas estão sujeitas é fundamental para a produção de sedimentos. Relatam que, em observações realizadas em estradas florestais, a produção de sedimentos durante períodos de tráfego intenso foi 7,5 vezes superior à evidenciada em estradas que não eram utilizadas. A Figura 2 apresenta uma caixa coletora em um trecho viário da estrada vicinal VCS 346 no município de Viçosa-MG, totalmente obstruída, devido à grande quantidade de materiais finos carregados.

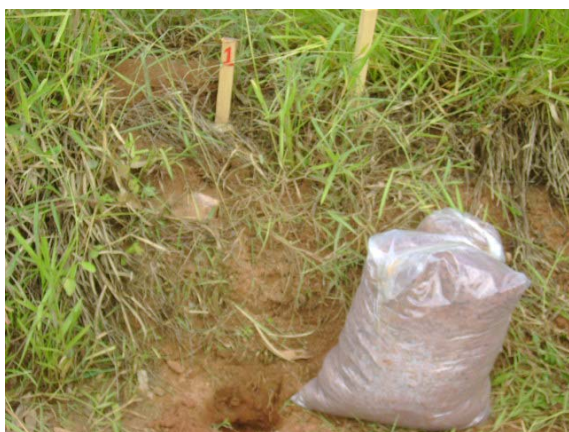
Figura 1a: Amostra deformada de solo coletada na Est. 1 + 00 da VCS 346

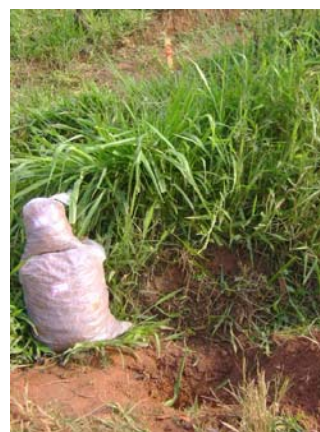
Figura 1b: Amostra deformada de solo coletada na Est. 30 + 00 da VCS 346

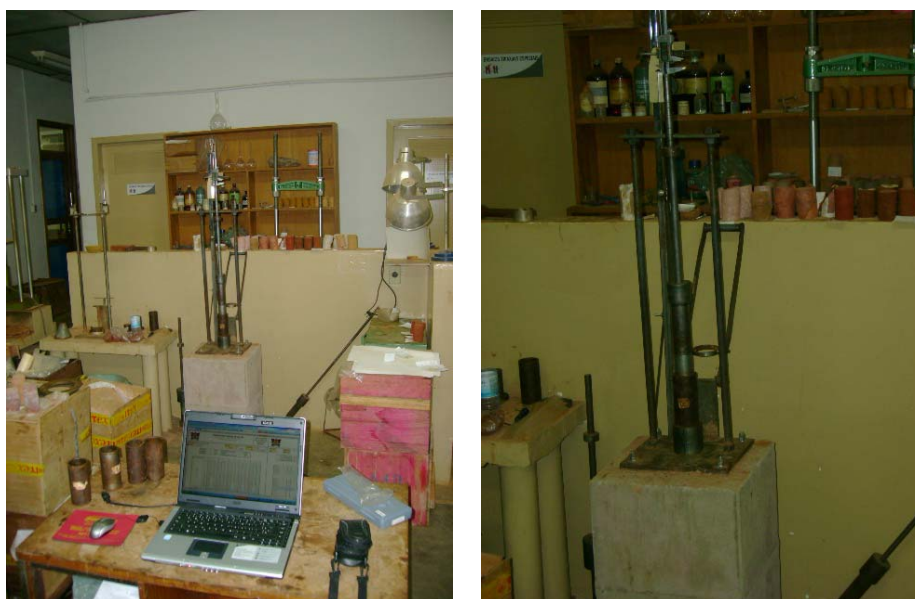
Figura 2: Ensaio de compactação Mini-MCV e moldagem de corpos-de-prova de uma das amostras de solo coletada na VCS 346

Para cada amostra analisada foram confeccionados cinco corpos-de-prova compactados dinamicamente, para diversos números de golpes, com uma variação de umidade em torno de 2% para cada corpo-de-prova, sendo que estes foram compactados na ordem do mais úmido para o mais seco. A Figura 2 mostra o ensaio Mini-MCV e moldagem dos corpos-de-prova, para uma das amostras de solo coletada na rodovia vicinal não pavimentada VCS 346.

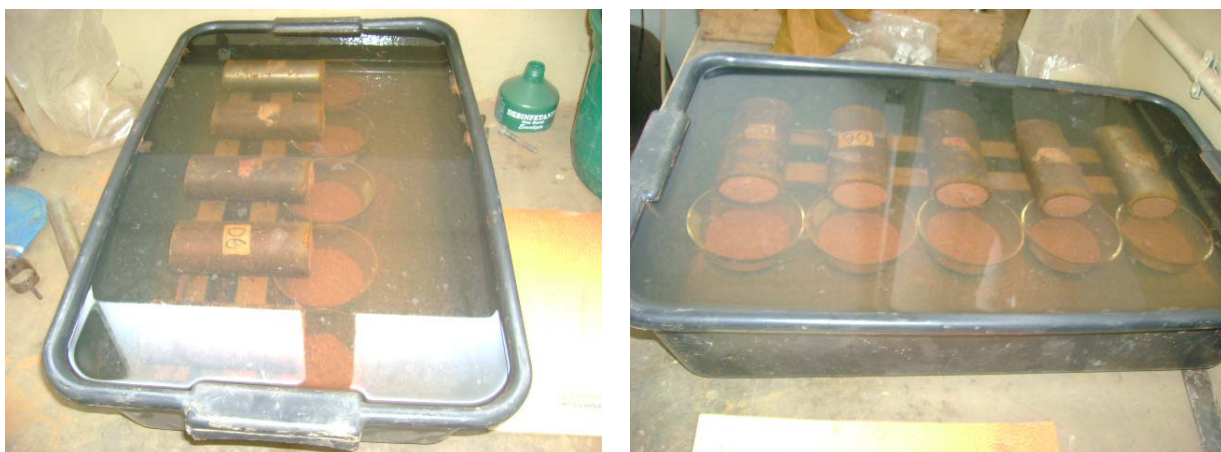
Figura 3: Ensaio de perda de massa por imersão de uma das amostras de solo coletada na VCS 346

molde metálico, colocando-se em seguida o conjunto na posição horizontal dentro de um recipiente com água, com uma cápsula para a coleta do material desprendido da porção exposta do corpo-de-prova. Cada amostra foi deixada em imersão por um período de tempo em torno de 20 h, com uma lâmina de água de, aproximadamente, 1 cm acima da superfície externa do molde. A Figura 3 mostra os corpos-de-prova em imersão de uma das amostras de solo coletadas na rodovia vicinal não pavimentada VCS 346.

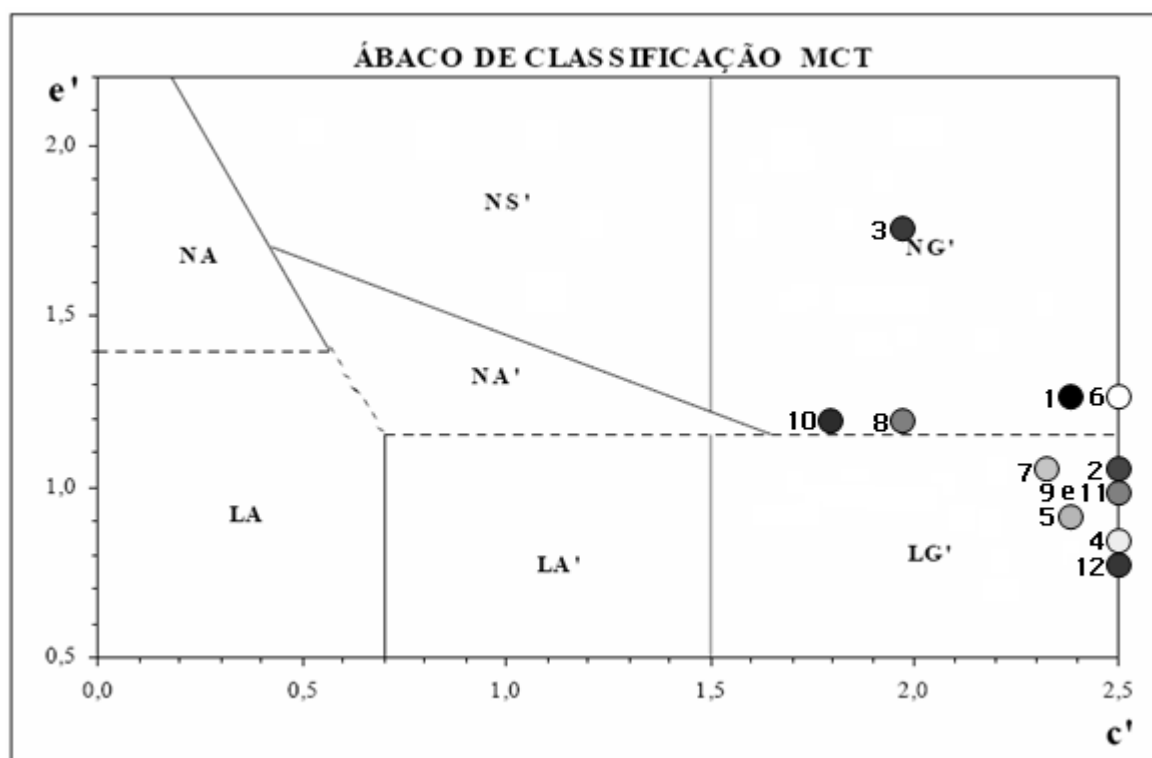
Figura 2 – Ábaco para classificação segundo a Metodologia MCT, com a localização das doze amostras de solo analisadas

Na Figura 2, plotam-se as amostras de solo analisadas, segundo as suas classificações MCT (NOGAMI e VILLIBOR, 1995) e numerações pré-estabelecidas.

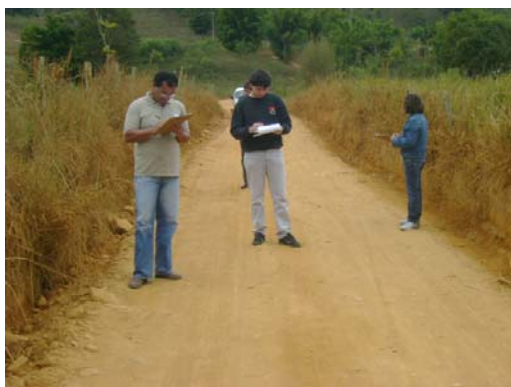
Figura 10a: Avaliação subjetiva da primeira unidade amostral do primeiro trecho da estrada não pavimentada VCS 296

Na segunda etapa, os avaliadores foram conduzidos ao ponto inicial de cada unidade amostral e a percorreram a pé, procurando observar a condição superficial em que ela se encontrava. Cada avaliador atribuiu-lhe, de acordo com sua percepção, uma nota que descrevia o estado desta superfície, usando para tanto a mesma escala utilizada para classificar o trecho. Ao final da avaliação subjetiva foi feita a média aritmética das notas atribuídas aos trechos e unidade amostrais pelos avaliadores, encontrado o  $URCI_{EQUIPE}$  dos referidos, respectivamente. A Figura 10 ilustra a avaliação subjetiva da primeira unidade amostral com extensão de 50 metros, compreendida entre a Est. 17 + 00 e a Est. 17 + 50, do primeiro trecho da VCS 296 e do veículo utilizado na avaliação subjetiva dos trechos analisados das estradas não pavimentadas.

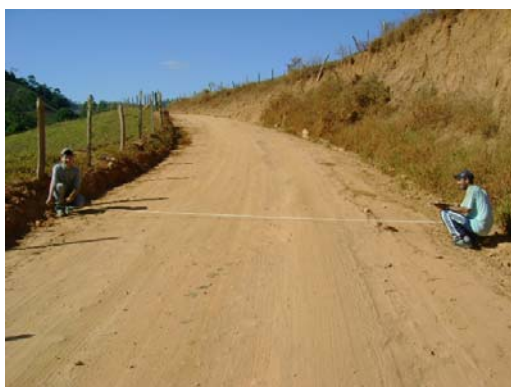
Figura 11a: Medição da plataforma da estrada vicinal VCS 296

Após a classificação das unidades amostrais pela equipe de avaliação, os defeitos existentes em cada unidade amostral foram verificados e registrados, segundo o procedimento do manual de campo do método do URCI (EATON et al, 1987a). Para verificação das dimensões de cada defeito e suas severidades e densidades, apenas o pesquisador e três auxiliares fizeram a medição para determinação do  $URCI_{EATON}$  das unidades amostrais. Já o  $URCI_{EATON}$  de cada trecho foi obtido através da média aritmética dos  $URCI_{EATON}$  das suas unidades amostrais. A Figura 11 ilustra parte da avaliação objetiva da segunda unidade amostral, compreendida entre a Est. 42 + 00 e a Est. 42 + 50 m, do terceiro trecho da estrada não pavimentada VCS 296.

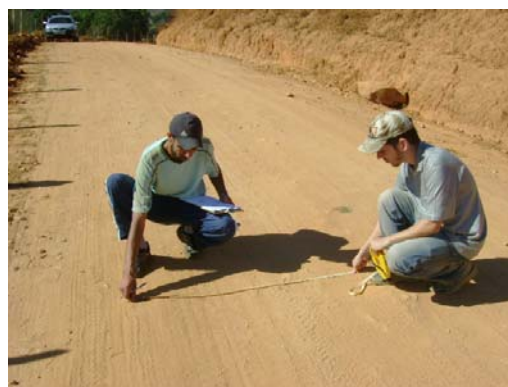
Figura 11b: Medição dos defeitos de acordo com EATON et al (1987a)

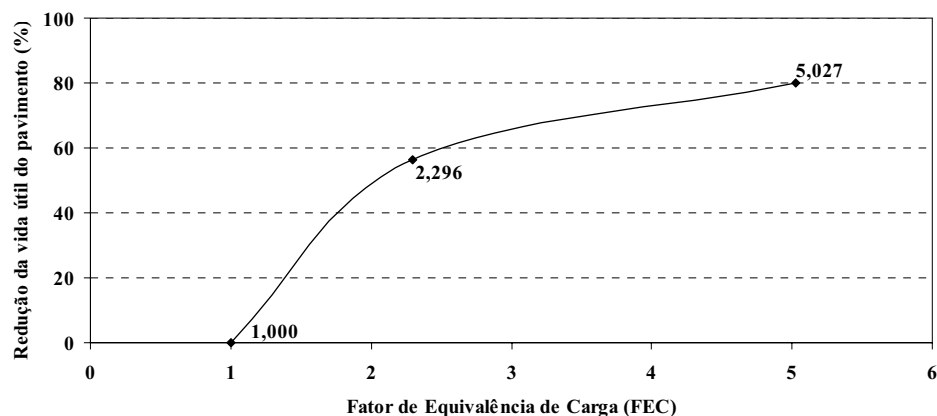
Figura 4: Redução percentual da vida útil do pavimento em função do FEC empírico-mecanístico da AASHTO, de acordo com PEREIRA (1992).

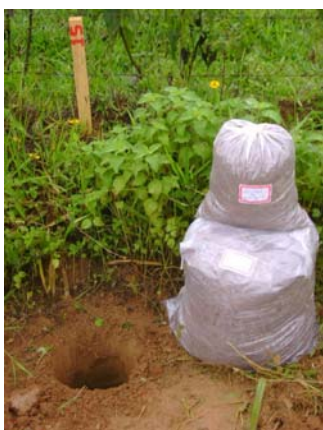
Figura 2a: Amostra deformada de solo coletada na Est. 15 + 00 da VCS 493

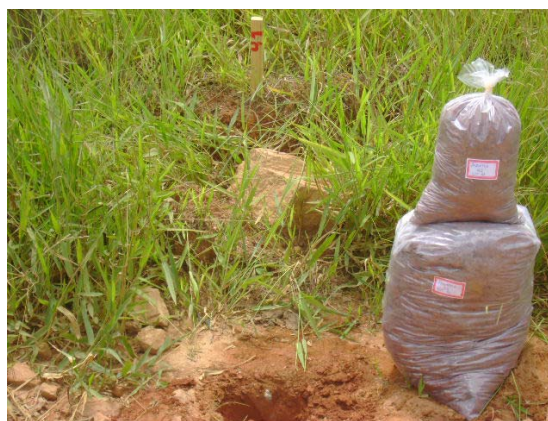
Figura 2b: Amostra deformada de solo coletada na Est. 41 + 00 da VCS 296

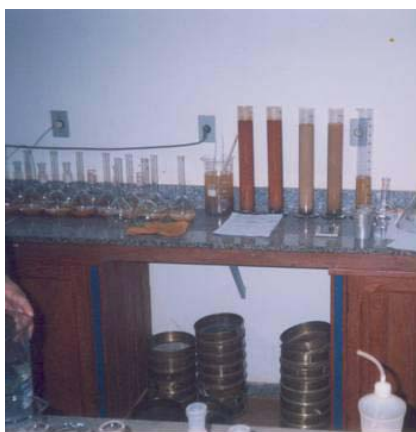
Figura 3a: Ensaio de granulometria conjunta das amostras de solos coletadas nas rodovias vicinais não pavimentadas VCS 493 e VCS 296

Os ensaios geotécnicos para a caracterização tradicional das amostras foram os que seguem: granulometria conjunta (ABNT, 1984a), limites de Atterberg (ABNT, 1984b) e (ABNT, 1994) e massa específica dos grãos do solo (ABNT, 1984c). A Figura 3 apresenta o ensaio de granulometria conjunta e massa específica dos grãos do solo realizado para amostras de solos deformadas coletadas nas estradas vicinais não pavimentadas VCS 493 e VCS 296.

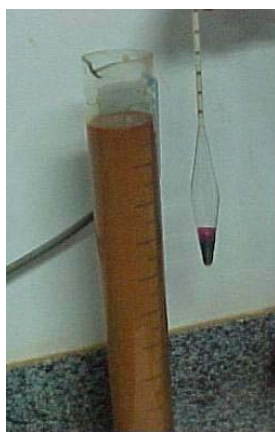
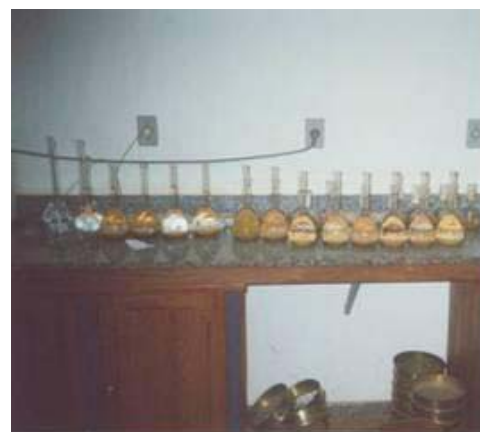
Figura 3b: Ensaio de massa específica dos grãos do solo das amostras de solos coletadas nas rodovias vicinais não pavimentadas VCS 493 e VCS 296

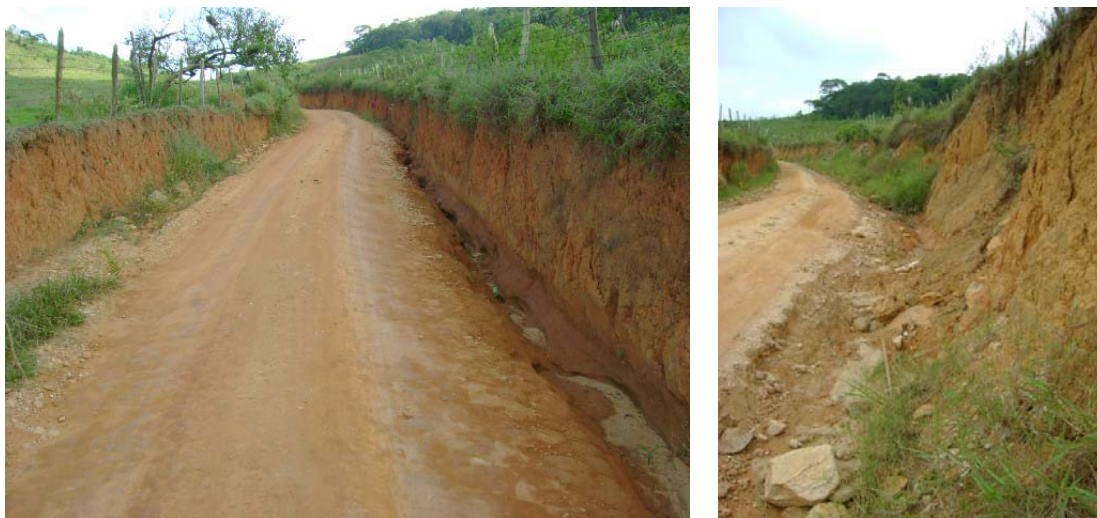
Figura 04: Trechos da estrada vicinal VCS 296 encaixados no terreno natural

A geologia do município de Viçosa-MG é constituída por rochas referentes ao Pré-Cambriano, compreendendo gnaisses diversos e migmatitos. Ao longo dos vales e das vias fluviais, aparecem os sedimentos quaternários, constituindo depósitos aluvionares de caráter argiloso, argilo-arenoso ou arenoso (IGA, 1976). Algumas das amostras de solo que foram classificadas pela metodologia MCT como pertencentes ao grupo NG' compreendem os saprolíticos argilosos. De acordo com Nogami e Villibor (1995), se classificam nesse grupo os solos superficiais pedogenéticos não lateríticos. Alguns trechos das estradas vicinais investigadas possuem o leito estradal bastante encaixados no terreno natural devido ao processo errôneo de conformação da plataforma por patrolamento excessivo, existindo pontos críticos que alcançaram o horizonte saprolítico, como mostra a Figura 4.
