**ANÁLISE DA ILUMINAÇÃO EM SALAS DE AULAS DE ESCOLAS DA
REDE DE ENSINO PÚBLICA DAS SUPERINTENDÊNCIAS REGIONAIS
DE ENSINO DE JUIZ DE FORA, PONTE NOVA E UBÁ, MG**

**VIÇOSA
MINAS GERAIS – BRASIL
2015**

Dissertação apresentada à Universidade
Federal de Viçosa, como parte das
exigências do Programa de Pós-
Graduação em Arquitetura e Urbanismo,
para obtenção do título de Magister
Scientiae.

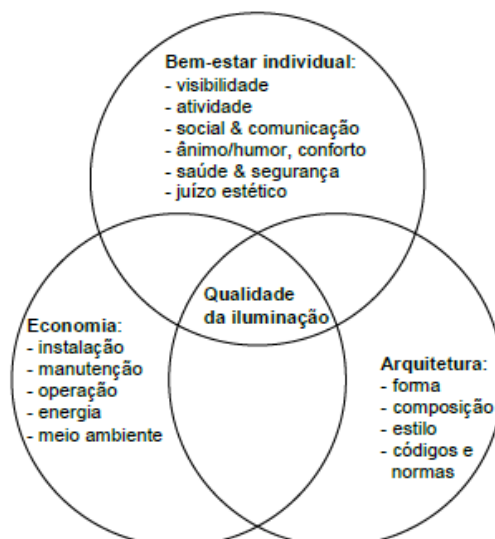
Figura 3 – Qualidade da iluminação, segundo parâmetros de bem-estar, economia e arquitetura

Dessa forma, o dimensionamento do sistema de iluminação de um ambiente é considerado satisfatório à medida que ele for concebido de modo a atender a pré-requisitos relacionados com o bem-estar individual, a economia e a conservação de energia, além de aspectos arquitetônicos (Figura 3).

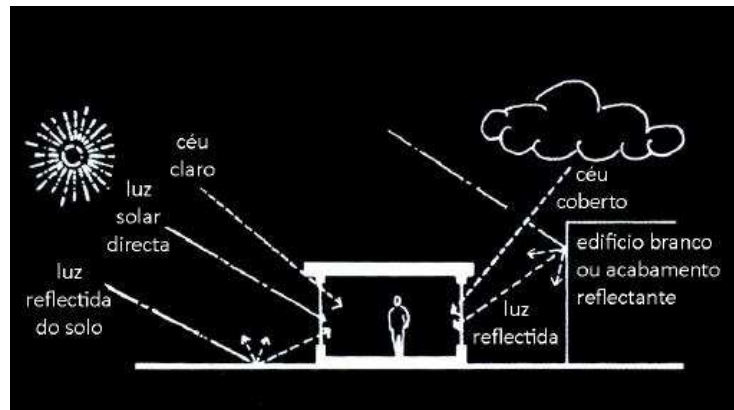
Figura 4 – Fontes de luz natural
 Fonte: Oliveira, 2009.

De acordo com Oliveira (2009), a luz natural que atravessa uma janela pode ser oriunda de diversas fontes: luz solar direta, céu claro, céu parcialmente encoberto, céu encoberto, luz refletida do solo, vegetação e edifícios. Dependendo da fonte, a luz irá variar tanto em quantidade e carga térmica quanto em aspectos qualitativos – cor, difusão e eficácia (Figura 4).

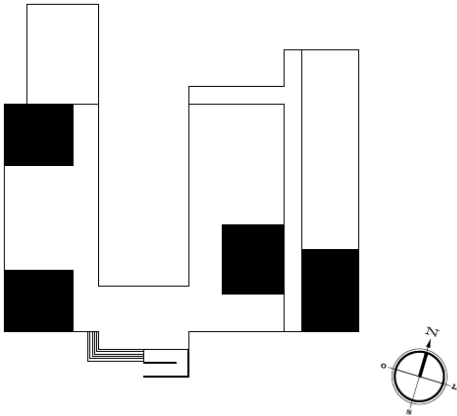
<p>Código da instituição: 020E6 Data de fundação: 1936 Número de pavimentos: 1 Elementos externos de proteção solar: não possui Tipo de janelas/ elementos internos de proteção solar: janelas de abrir com duas folhas (vidro incolor e venezianas em madeira). Obs.: as janelas da sala do novo anexo são de correr, com vidro incolor e lona (dispositivo improvisado).</p>	<p>Térreo</p>

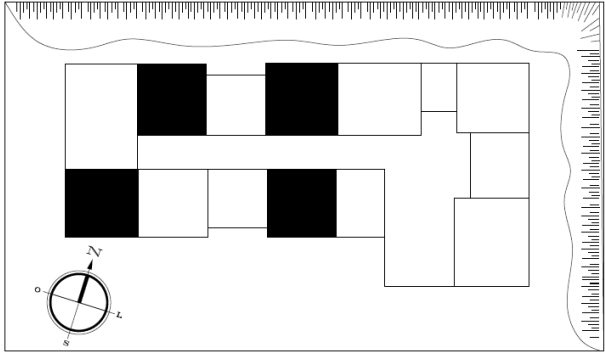
<ul style="list-style-type: none"> • Código da instituição: 020M2 • Data de fundação: 2008 • Número de pavimentos: 1 • Elementos externos de proteção solar: não possui • Tipo de janelas/ elementos internos de proteção solar: janelas de correr vidro incolor e cortinas em tecido cru. Uma das salas possui cortina do tipo blackout. 	<p>Térreo</p>

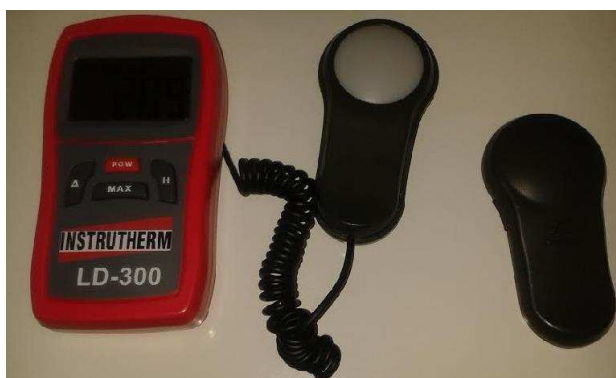
Figura 17 – Luxímetro Instrutherm LD300
Fonte: Autor, 2015.

Para a realização das medições foi utilizado um luxímetro digital portátil, marca Instrutherm, modelo LD-300 (Figura 17), calibrado.

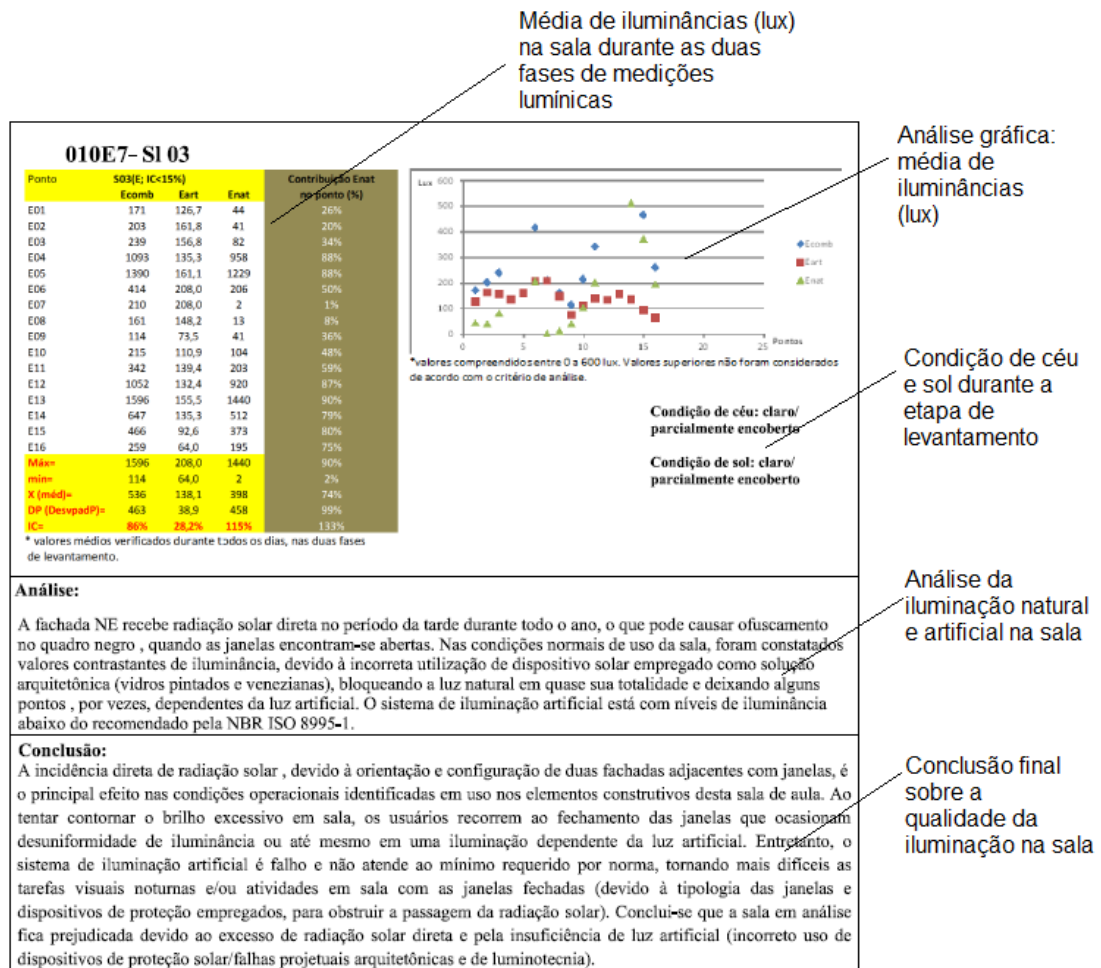
Figura 18 – Modelo das análises individuais das salas de aulas
Fonte: Autor, 2015.

A análise dos resultados obtidos na etapa de pesquisa de campo foi organizada de acordo com os questionamentos que resultaram os objetivos específicos da dissertação. Tais dados foram organizados conforme indicado na Figura 18 e apresentados no Apêndice C.

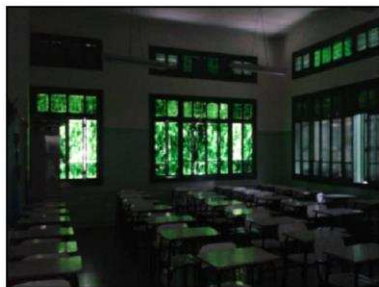
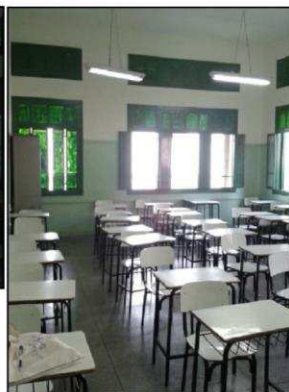
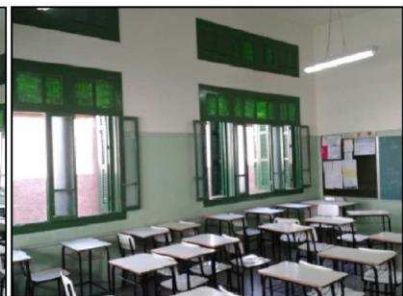
Luminária pendente com capacidade para 02 fluorescentes tubulares T10 de 40W cada.
 FASES I e II: as luminárias possuem lâmpadas em bom estado de conservação.

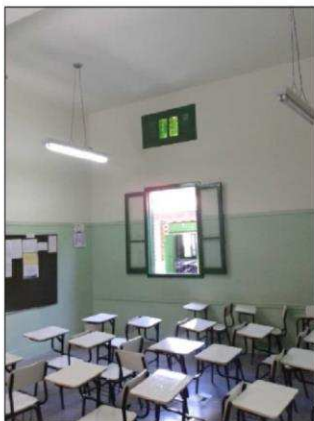
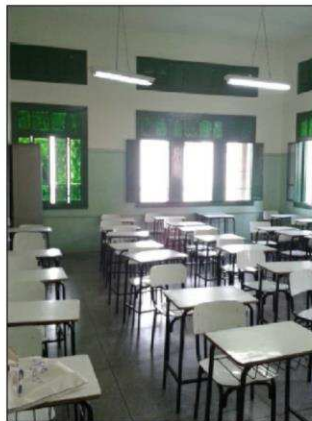
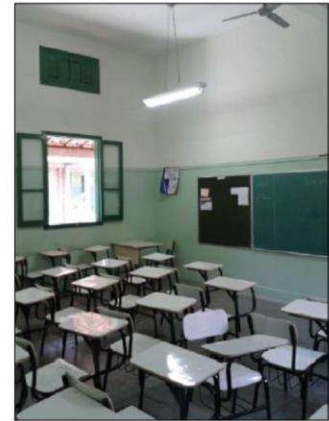
Luminária pendente com capacidade para 02 fluorescentes tubulares T10 de 40W cada.
 FASES I e II: as luminárias possuem lâmpadas em bom estado de conservação.

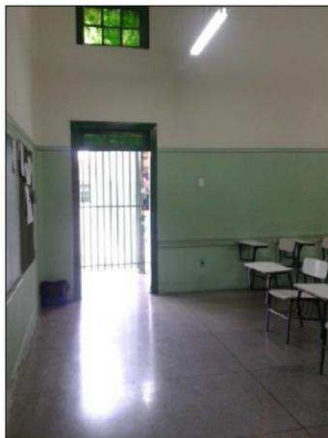
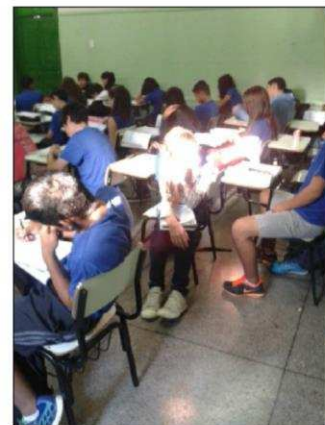
Luminária pendente com capacidade para 02 fluorescentes tubulares T10 de 40W cada.
FASE I: L4 com 01 lâmpada queimada.
FASE II: L4 com 01 lâmpada queimada.

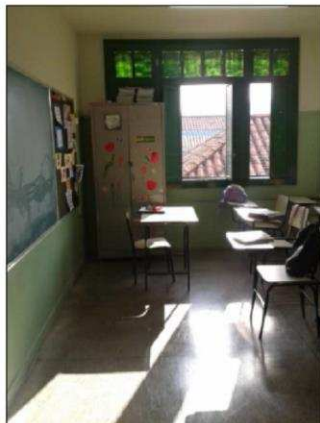
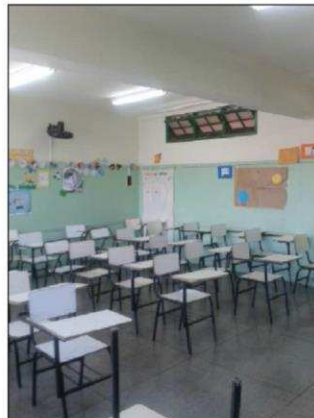
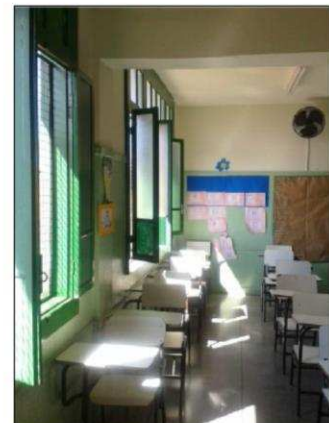
Luminária de sobrepôr com capacidade para 02 fluorescentes tubulares T10 de 40W cada.
 FASES I e II: as luminárias possuem lâmpadas em bom estado de conservação.

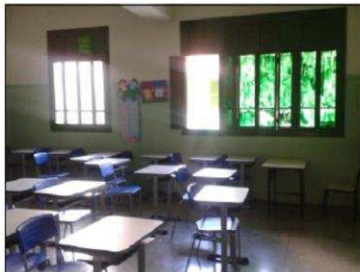
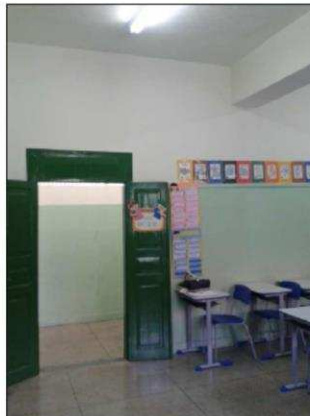
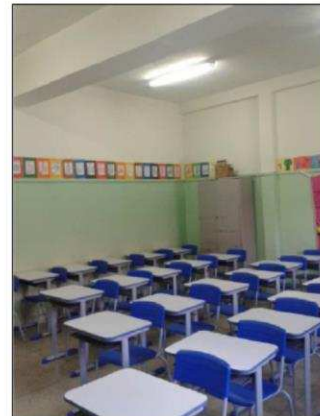
Luminária pendente com capacidade para 02 fluorescentes tubulares T10 de 40W cada.
FASES I e II: as luminárias possuem lâmpadas em bom estado de conservação.

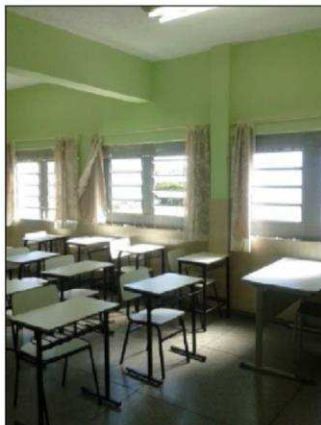
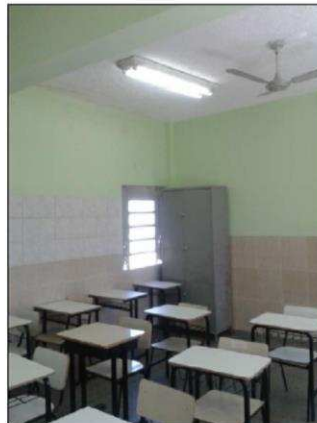
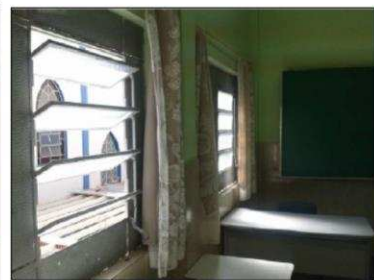
Luminária de sobrepor com capacidade para 02 fluorescentes tubulares T10 de 40W cada.
FASES I e II: as luminárias possuem lâmpadas em bom estado de conservação.

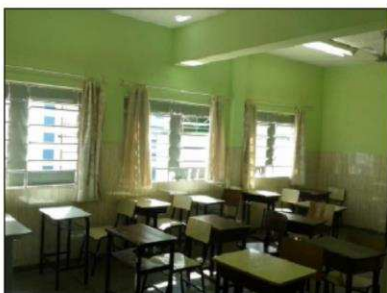
Luminária de sobrepor com capacidade para 02 fluorescentes tubulares T10 de 40W cada.
 FASES I e II: as luminárias possuem lâmpadas em bom estado de conservação.

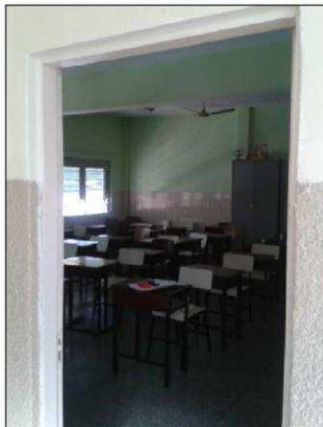
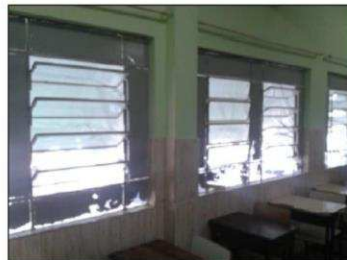
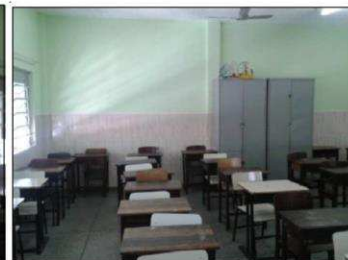
Luminária de sobrepor com capacidade para 02 fluorescentes tubulares T10 de 40W cada.
 FASES I e II: a luminária L3 possui as duas lâmpadas queimadas.

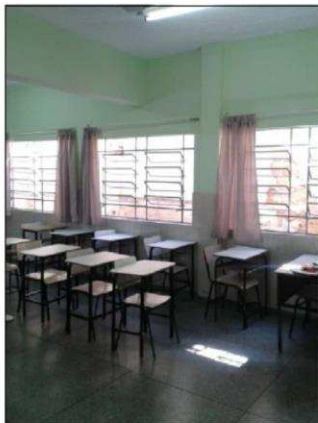
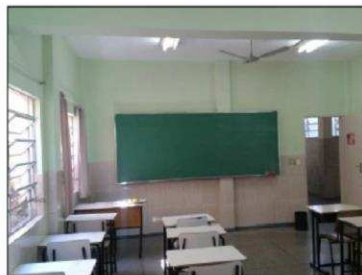
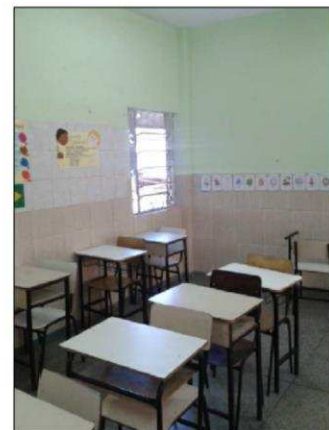
Luminária de sobrepor com capacidade para 02 fluorescentes tubulares T10 de 40W cada.
 FASES I e II: as luminárias possuem lâmpadas em bom estado de conservação.

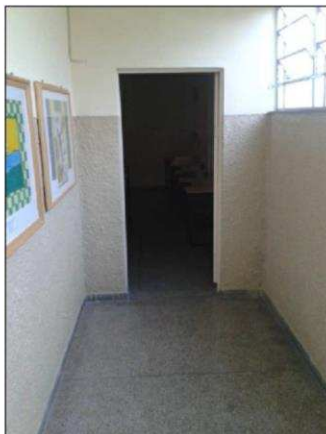
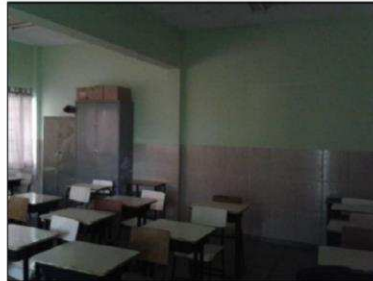
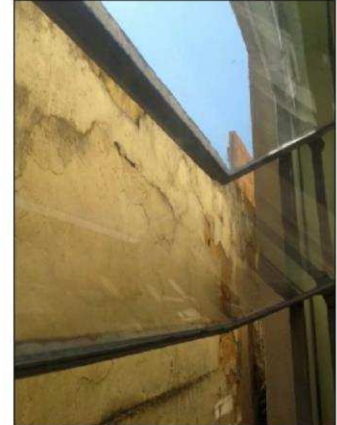
Luminária de sobrepor com capacidade para 02 fluorescentes tubulares T10 de 40W cada.
 FASES I e II: a luminária L1 possui uma lâmpada queimada.

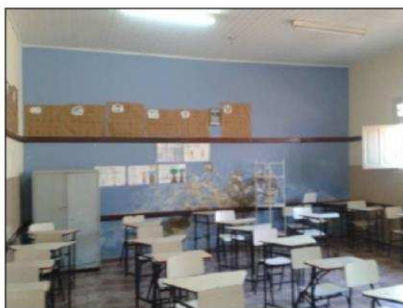
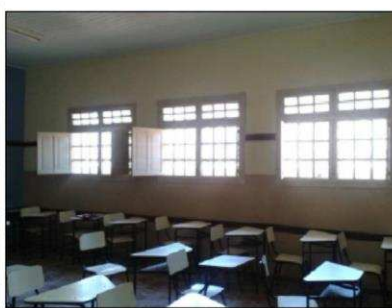
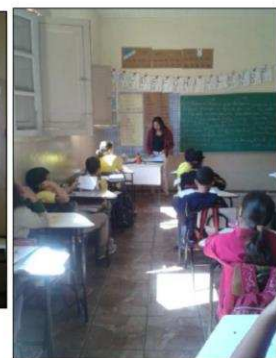
Luminária de sobrepôr com capacidade para 01 fluorescente tubular T10 de 40W cada.
FASES I e II: a luminária L3 possui uma lâmpada queimada.

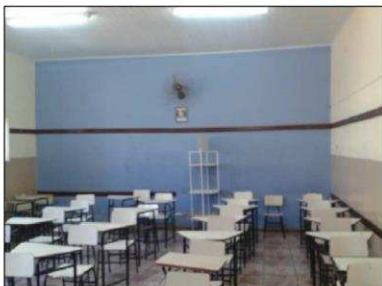
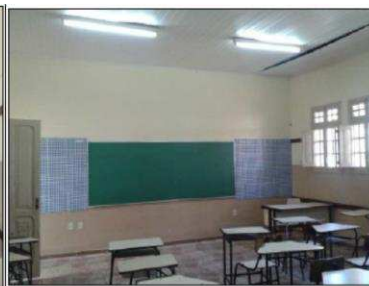
Luminária de sobrepor com capacidade para 01 fluorescente tubular T10 de 40W cada.
FASES I e II: todas as lâmpadas em bom estado.

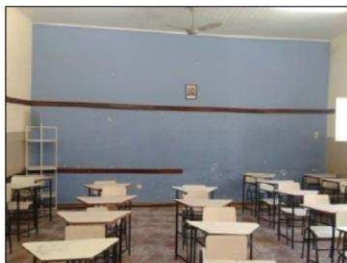
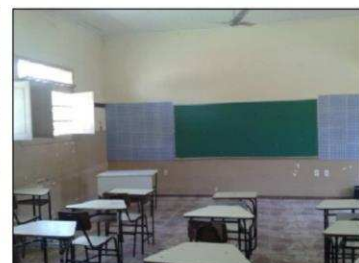
Luminária de sobrepor com capacidade para 01 fluorescente tubular T10 de 40W cada.
FASES I e II: todas as lâmpadas em bom estado.

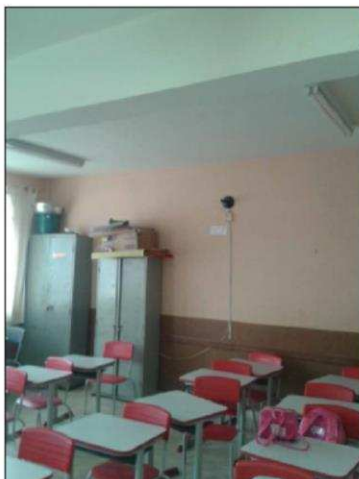
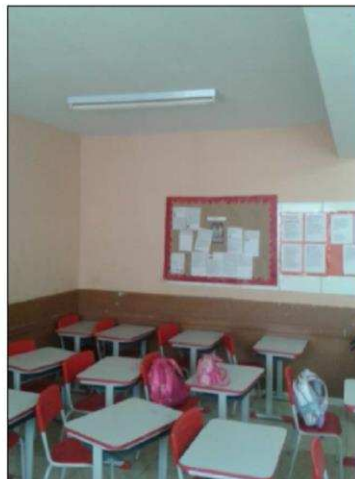
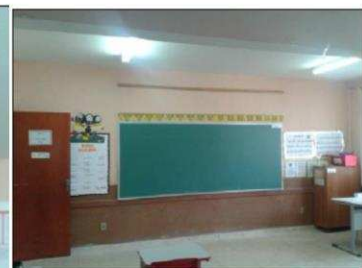
Luminária de sobrepor com capacidade para 02 fluorescentes tubulares T10 de 40W cada. FASES I e II: as luminárias L1 e L4 possuem as duas lâmpadas queimadas.

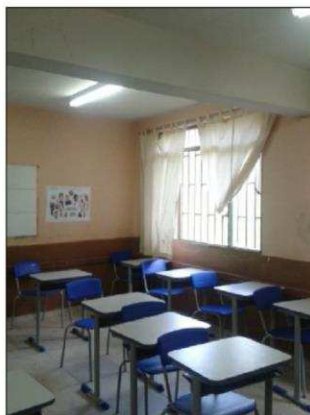
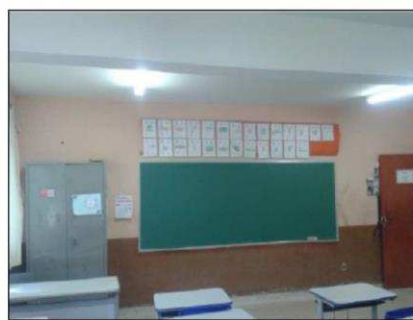
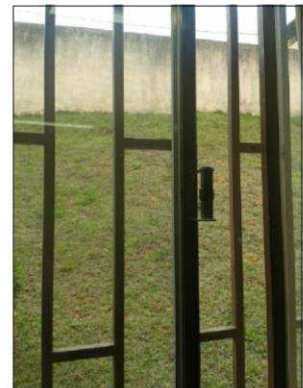
Luminária de sobrepor com capacidade para 02 fluorescentes tubulares T10 de 40W cada.
FASES I e II: todas as lâmpadas em bom estado.

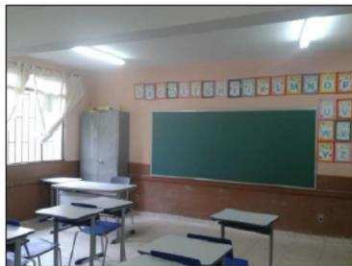
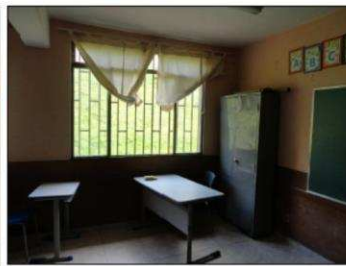
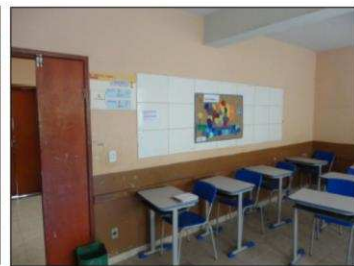
Luminária de sobrepôr com capacidade para 02 fluorescentes tubulares T10 de 40W cada.
FASES I e II: todas as lâmpadas em bom estado.

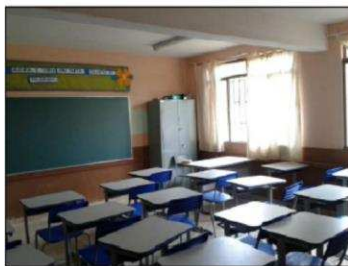
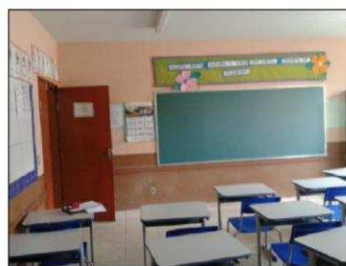
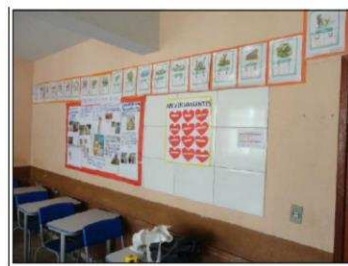
Luminária de sobrepôr com capacidade para 02 fluorescentes tubulares T10 de 40W cada.
FASES I e II: todas as lâmpadas em bom estado.

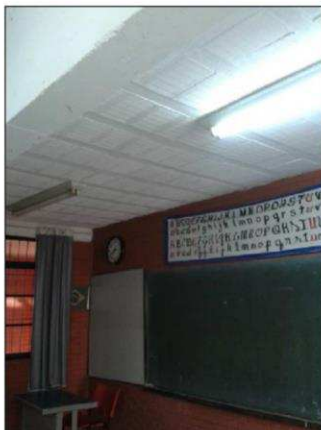
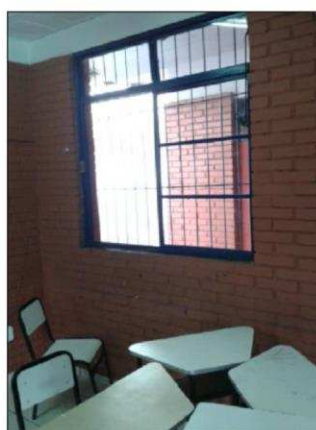
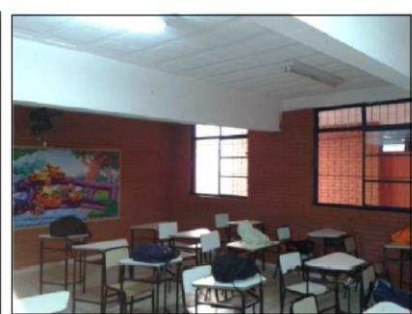
Luminária de sobrepor com capacidade para 02 fluorescentes tubulares T10 de 40W cada.
 FASE I: L2 e L3 com as duas lâmpadas queimadas;
 L5 e L6 com 01 lâmpoda queimada.
 FASE II: L1 com as duas lâmpadas queimadas;
 L2,L3,L5 e L6 com 01 lâmpoda queimada.

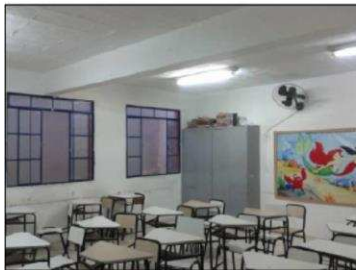
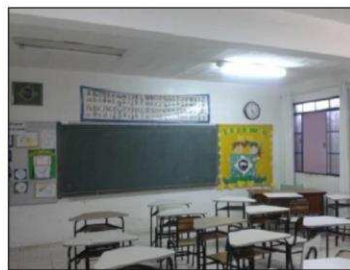
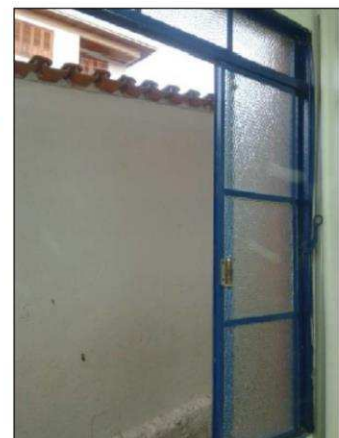
Luminária de sobrepor com capacidade para 02 fluorescentes tubulares T10 de 40W cada.
 FASE I: L2 com as duas lâmpadas queimadas;
 FASE II: L1 e L3 com 01 lâmpada queimada.

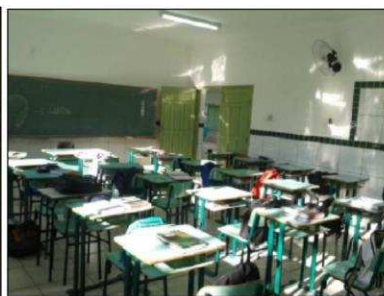
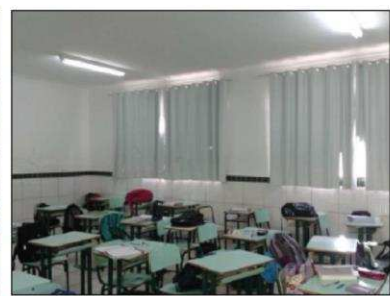
Luminária de sobrepor com capacidade para 02 fluorescentes tubulares T10 de 40W cada.
 FASE I: L3 com uma lâmpada queimada;
 FASE II: L2 com as duas lâmpadas queimadas.
 L1 com uma lâmpada queimada.

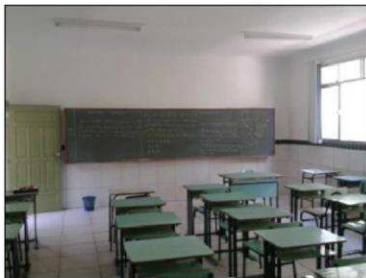
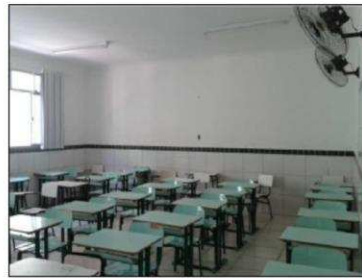
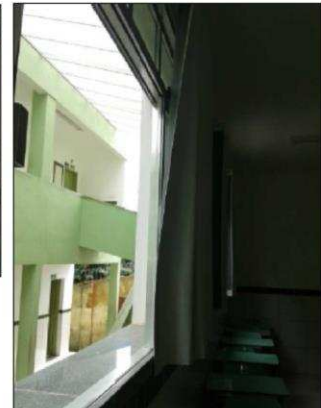
Luminária de sobrepôr com capacidade para 02 fluorescentes tubulares T10 de 40W cada.
 FASE I: L1,L2,L3 e L4 com uma lâmpada queimada;FASE II: L3 com uma lâmpada queimada.

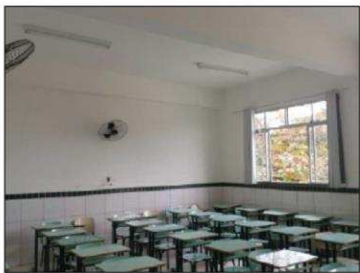
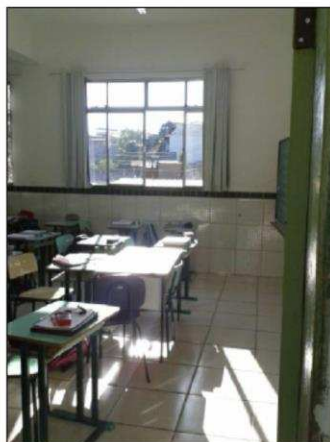
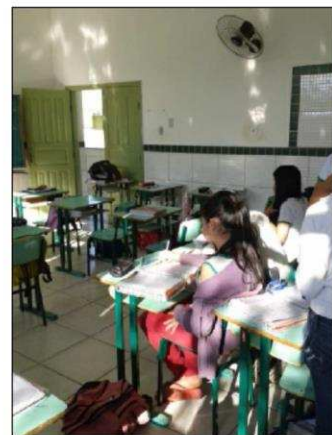
Luminária de sobrepor com capacidade para 02 fluorescentes tubulares T10 de 40W cada.
FASE I: L3 com uma lâmpada queimada;
FASE II: todas as lâmpadas em bom estado.

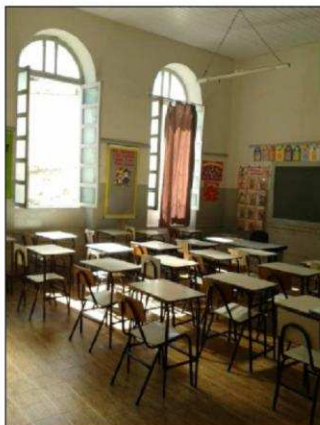
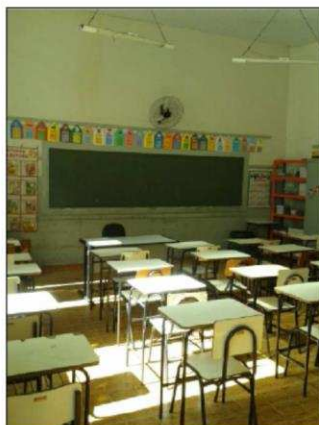
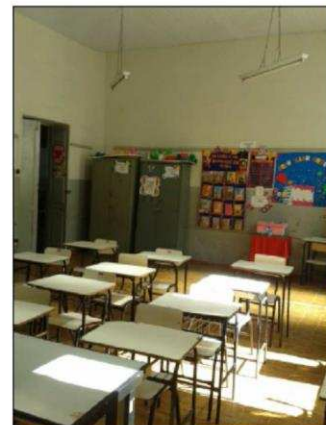
Luminária pendente com capacidade para 02 fluorescentes tubulares T10 de 40W cada.
 FASE I: L3 com as duas lâmpadas queimadas;
 FASE II: L4 com as duas lâmpadas queimadas
 L1 com uma lâmpada queimada.

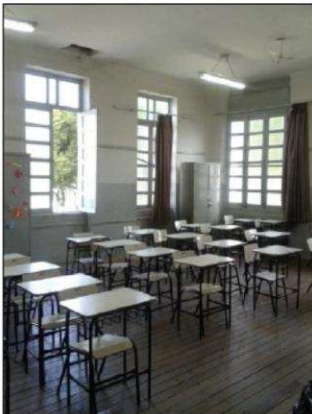
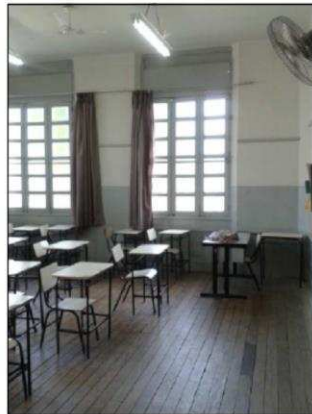
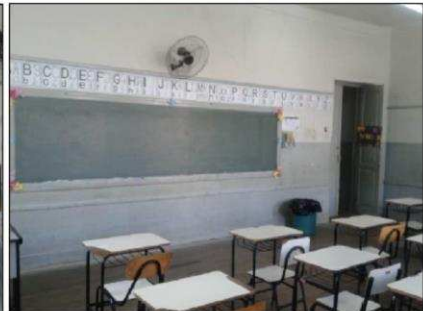
Luminária pendente com capacidade para 02 fluorescentes tubulares T10 de 40W cada.
 FASE I: todas as lâmpadas em bom estado.
 FASE II: L1 com uma lâmpada queimada.
