**AVALIAÇÃO DA UTILIZAÇÃO DO CONCRETO DE PÓS REATIVOS
REFORÇADO COM FIBRAS DE AÇO EM VIGAS DE CONCRETO ARMADO**

Dissertação apresentada à Universidade Federal de Viçosa, como parte das exigências do Programa de Pós-Graduação em Engenharia Civil, para obtenção do título de *Magister Scientiae*.

**VIÇOSA - MINAS GERAIS
2022**

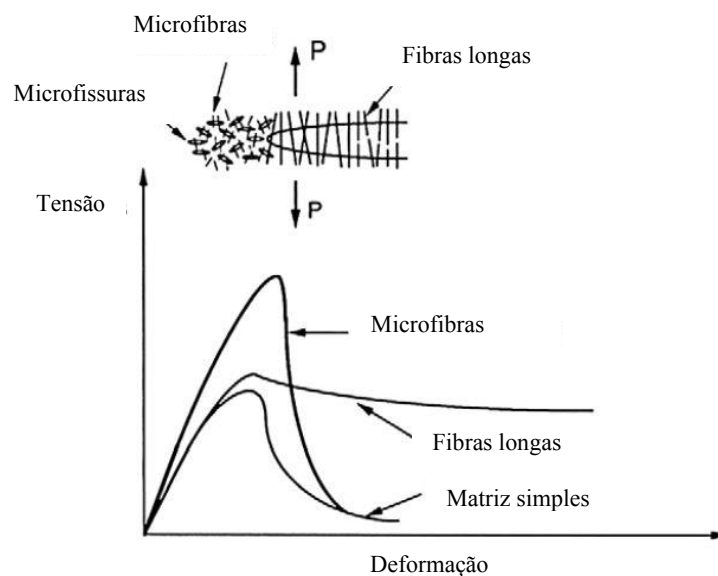
De acordo com Brandt (2008), as microfibras, aquelas mais finas e com menor seção, controlam a abertura e propagação das microfissuras, pois estão mais densamente dispersas na matriz de cimento, aumentando a resistência final do CRF. Enquanto isso, as fibras mais longas controlam as trincas maiores e contribuem com o aumento da ductilidade. Na Figura 2.2 representa-se esse comportamento.

Figura 2.2: Propagação de fissuras a partir de microfibras e fibras longas

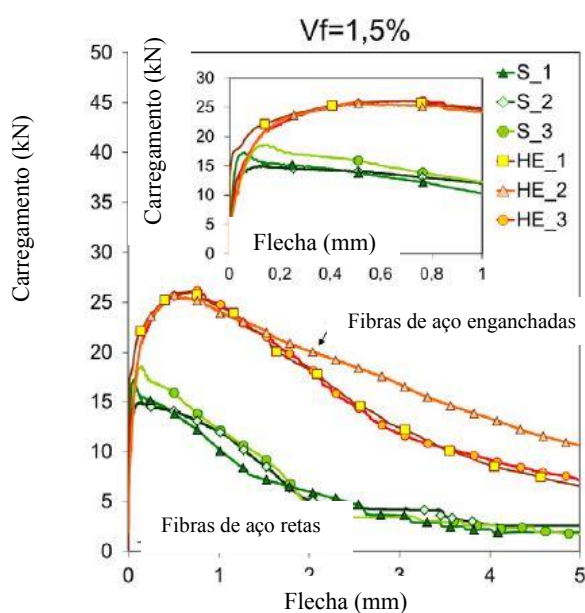
No estudo de Pajak e Ponikiewski (2013) com o uso de fibras retas e enganchadas no comportamento à flexão de concreto auto adensável, as amostras com a ponta enganchada apresentaram carga mais alta que as retas, aumentando ainda mais à medida que se ampliava o teor de fibras. Além disso, no comportamento pós-pico de carga, o reforço da fibra com ganchos apresentou uma diminuição gradual, enquanto o com as retas indicaram uma queda repentina. Isso indica que a ligação mecânica entre a fibra e a matriz é aprimorada pela forma deformada, formando tensões de ponte através da fissura, impedindo sua propagação (PAJAK; PONIKIEWSKI, 2013). Na Figura 2.4 apresenta-se o resultado desse estudo e evidencia-se o comportamento indicado pela Figura 2.3; onde S_1, S_2 e S_3 se referem a fibras retas e HE_1, HE_2 e HE_3 a fibras de pontas enganchadas, cada um em três dosagens diferentes.

Figura 2.4: Gráfico carregamento-deflexão de vigas com fibras retas e enganchadas

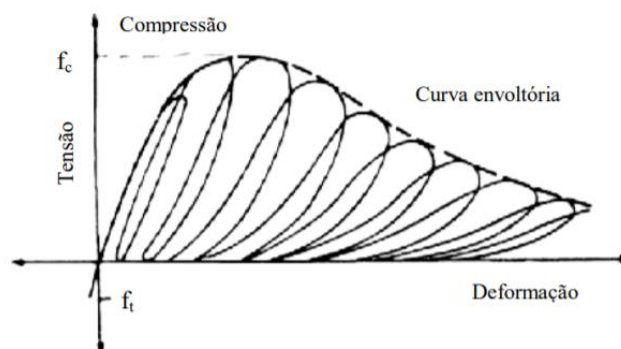
De acordo com Mehta e Monteiro (1994), a evolução da fissuração na zona de transição e na matriz diminui a resistência do material a carregamentos cíclicos. Dessa forma, o módulo de elasticidade também é afetado por esse efeito, principalmente para níveis de tensão entre 50% e 75% da resistência última do elemento. Sendo assim, ao ser submetido a ciclos de carga e descarga, o concreto vai perdendo suas características elásticas (Figura 2.11).

Figura 2.11: Comportamento tensão-deformação do concreto sob carregamento cíclico de compressão.

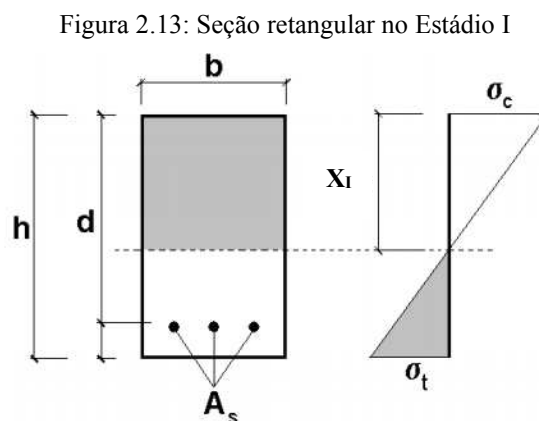
Para uma seção retangular, isenta de fissuração (Estádio I) e com armadura simples (Figura 2.13), o momento de inércia da seção transversal (I_I) é dado por:

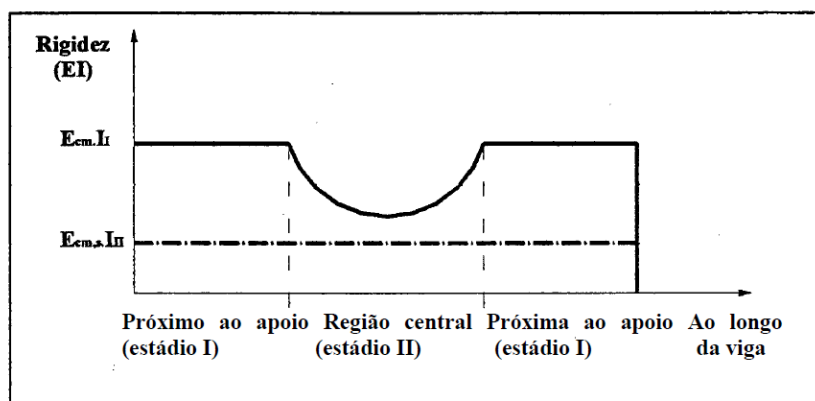
Figura 2.15: Rigidez à flexão ao longo do eixo axial de uma viga

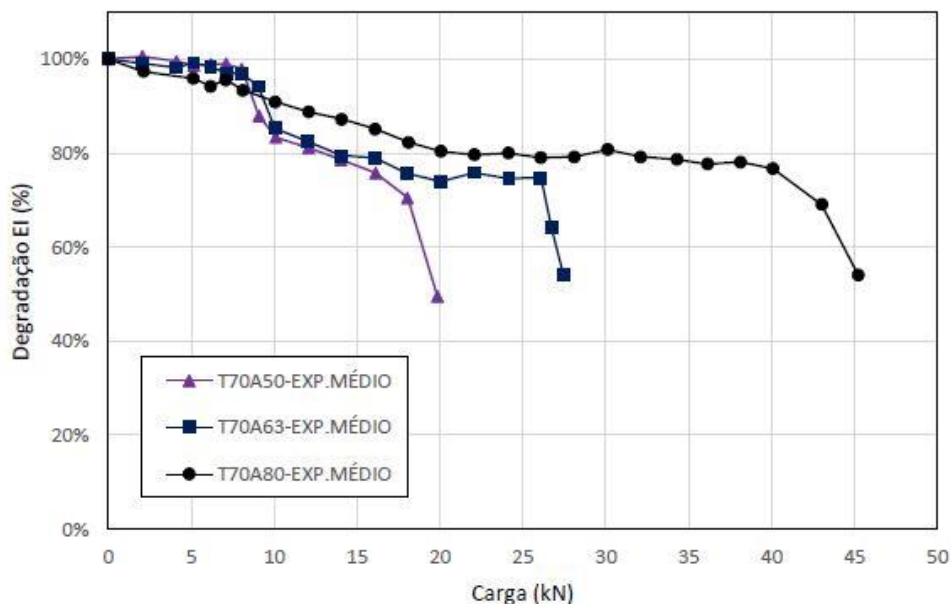
Nos estudos de Lima (2017), foi investigada a degradação da rigidez de vigas de concreto armado submetidas a um processo de dano progressivo. Na execução da experimentação, foram ensaiadas vigas com quatro valores de relação água/cimento e três valores de taxa de armadura, alterando o diâmetro das barras de aço longitudinais. Foi constatado que quando os elementos atingem o colapso ainda conservam entre 50% e 60% de sua rigidez inicial. Além disso, também foi observado que, com o aumento da taxa de armadura, a degradação da rigidez se deu para um nível de carga mais elevado. Contudo, a variação da taxa de armadura não alterou o comportamento do Diagrama de Degradação da Rigidez, conservando a rigidez residual entre 40% a 60% da inicial na região de colapso do elemento. Essa influência da armadura sobre a degradação da rigidez pode ser observada na Figura 2.16. Nos resultados apresentados no

Figura 2.16: Diagrama de degradação da rigidez percentual.

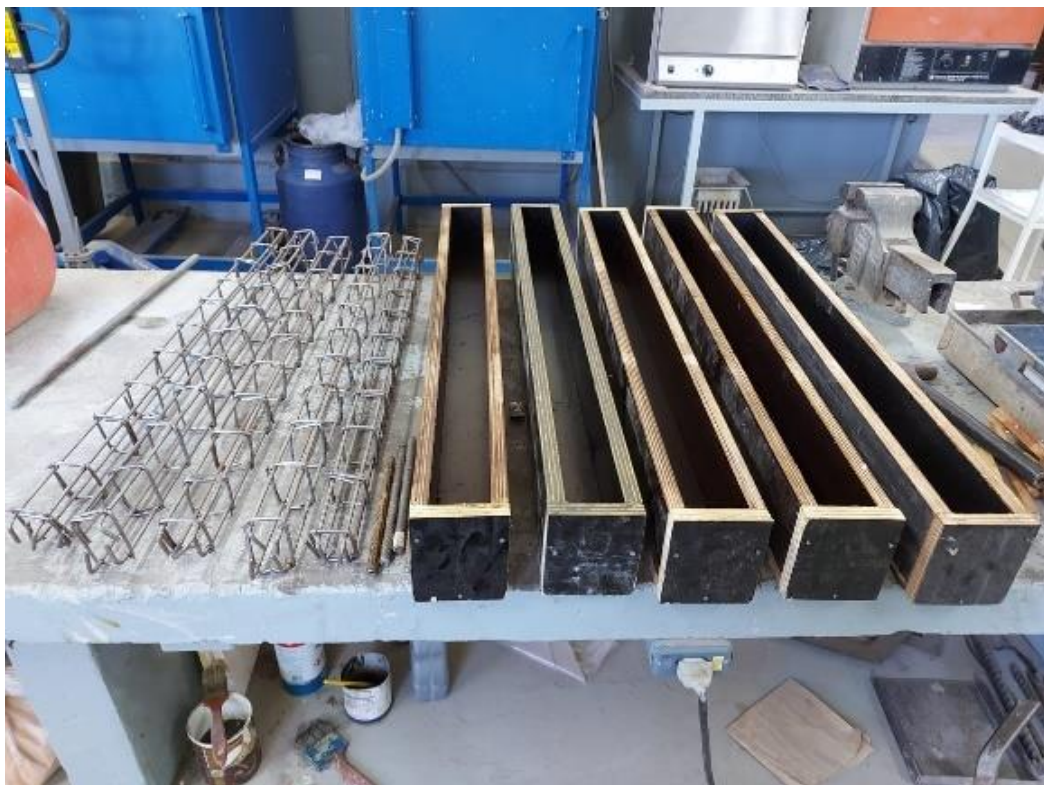
Figura 3.3: Conjunto de formas e armaduras montadas

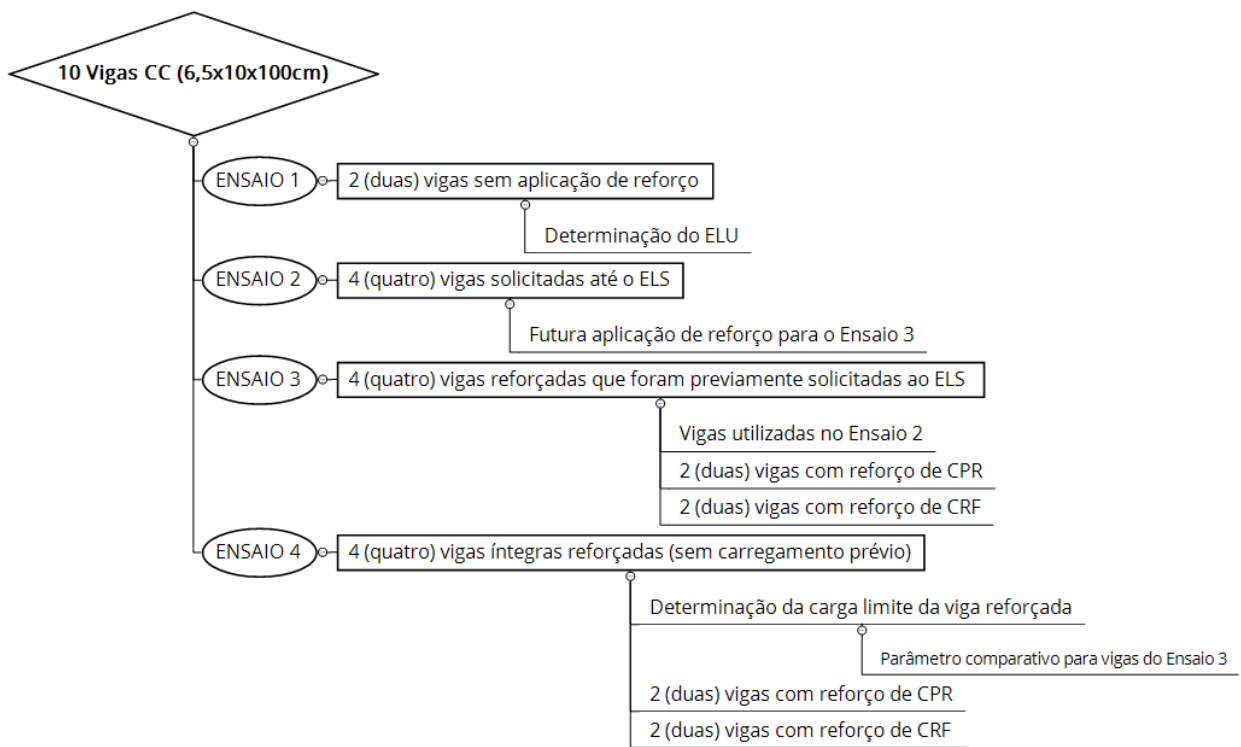
Figura 3.17: Fluxograma ensaio de flexão a quatro pontos das vigas

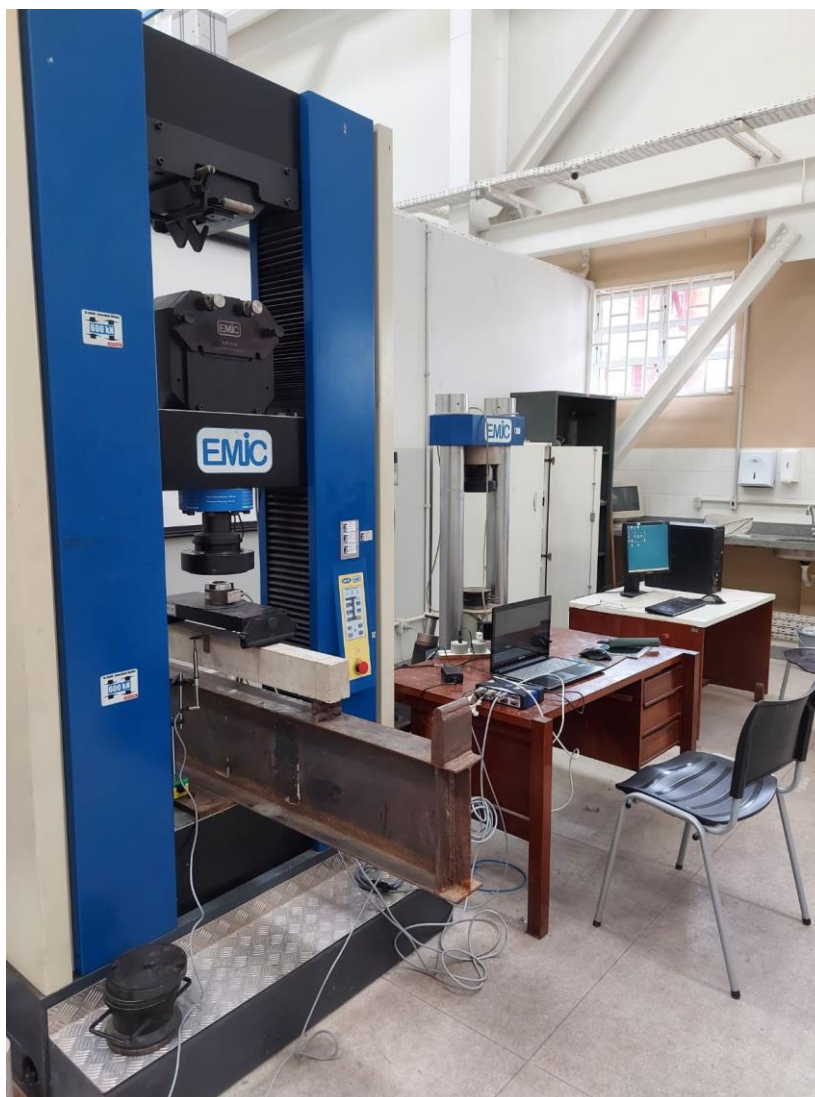
Os ensaios foram realizados na máquina universal DL60000 do Laboratório de Ensaios Mecânicos, que fica no complexo de laboratórios de engenharia da UFV (LABENGE), incluindo montagem e instrumentação das vigas (Figura 3.18). Como base de apoio, foi utilizado um perfil I metálico com tarugos de aço soldados ao perfil, espaçados entre si em 90 cm, para uma condição de carregamento biapoiada. Para a flexão em quatro pontos, foi utilizado

Figura 3.18: Montagem do ensaio na EMIC DL60000

Para determinação da evolução da flecha da viga durante o procedimento, foram utilizados dois transdutores de deslocamento (DT) com curso total de 20 mm, posicionados no centro do vão, em cada um dos lados da viga. Cantoneiras metálicas de dimensões 5x5 cm foram coladas com cianoacrilato nas laterais para auxiliar a leitura dos transdutores. Os DT's foram fixados no perfil I metálico por meio de uma base magnética. Para leitura da carga aplicada, utilizou-se uma célula de carga de 200 kN, da HBM, modelo C6A.

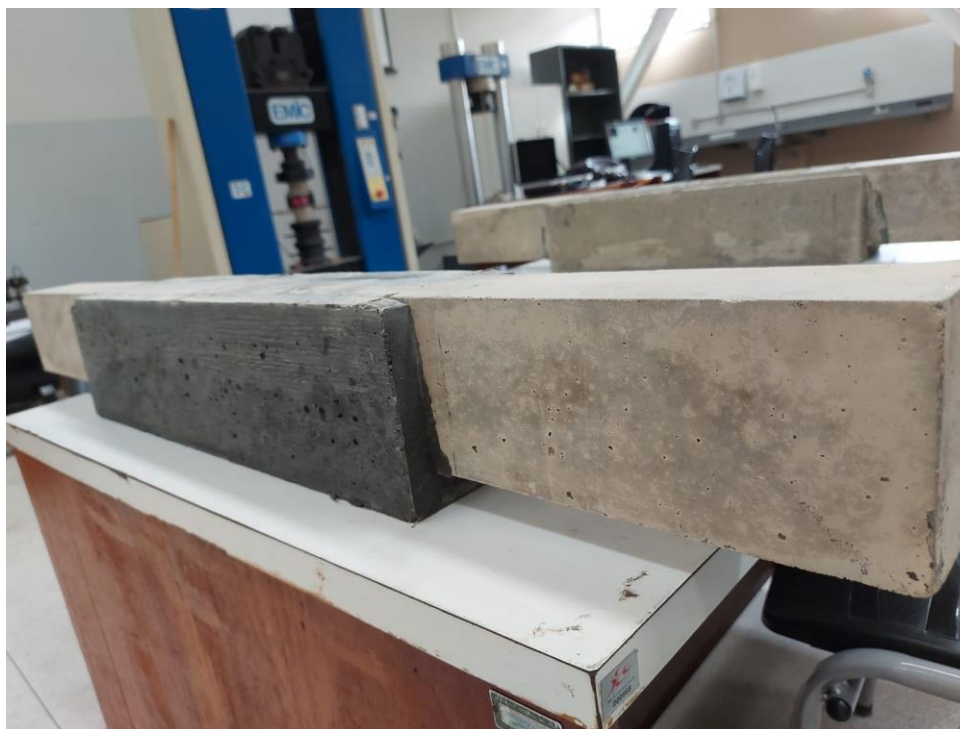
Figura 4.8: Vigas reforçadas com CPR e CRF em sua região fletida

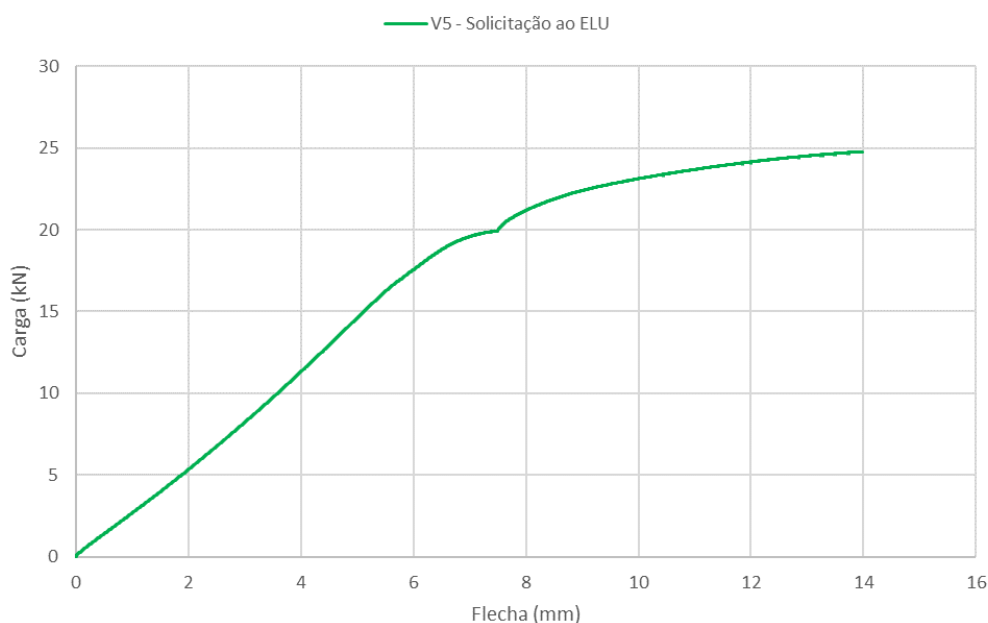
Figura 4.9: Carga x Flecha viga V5 – Solicitação ao ELU

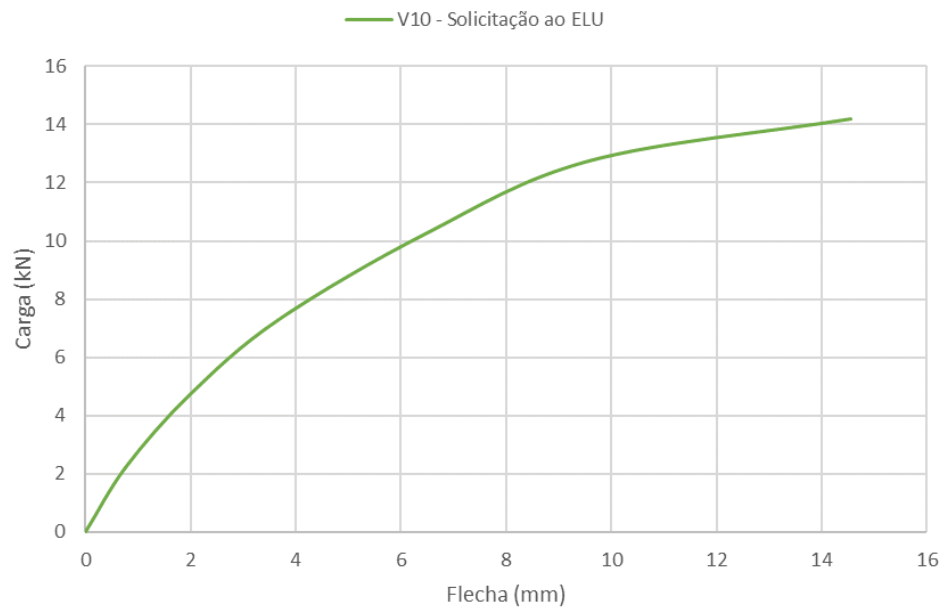
Figura 4.11: Carga x Flecha viga V10 – Solicitação ao ELU

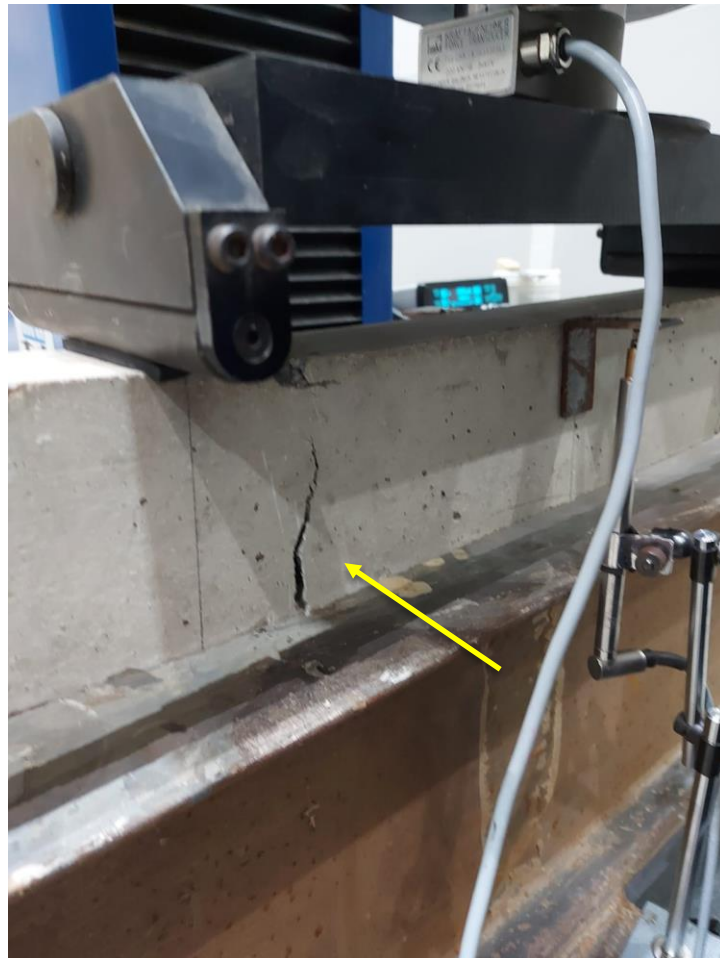
Figura 4.12: Ruptura viga V10

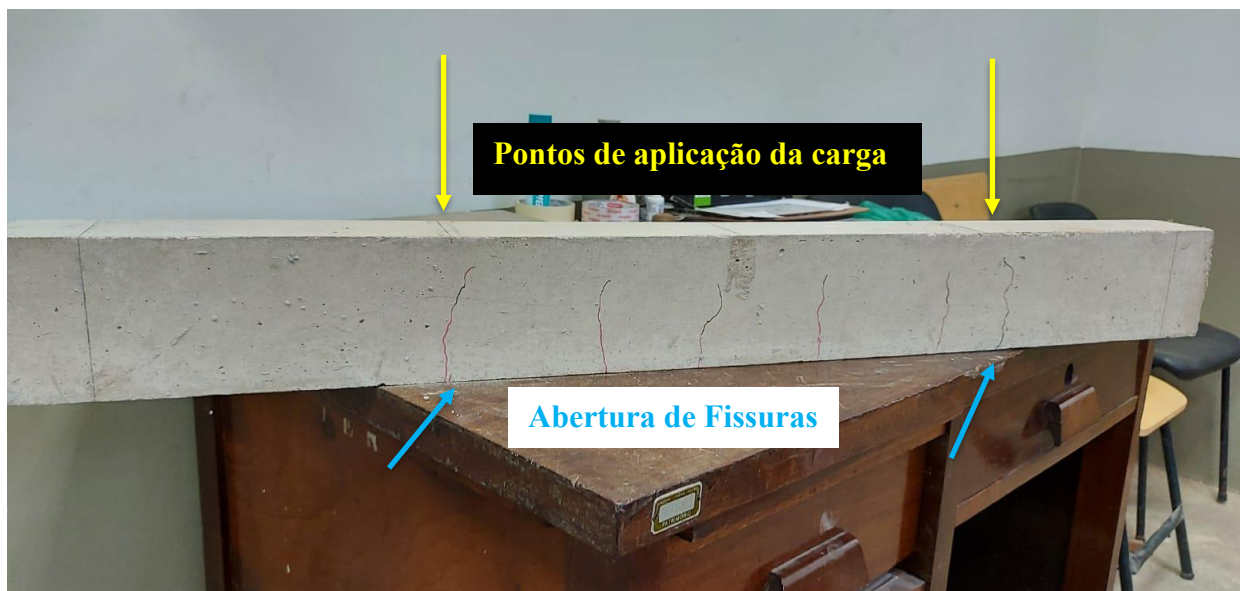
Figura 4.14: Viga V3 após a solicitação de 60% de sua carga última

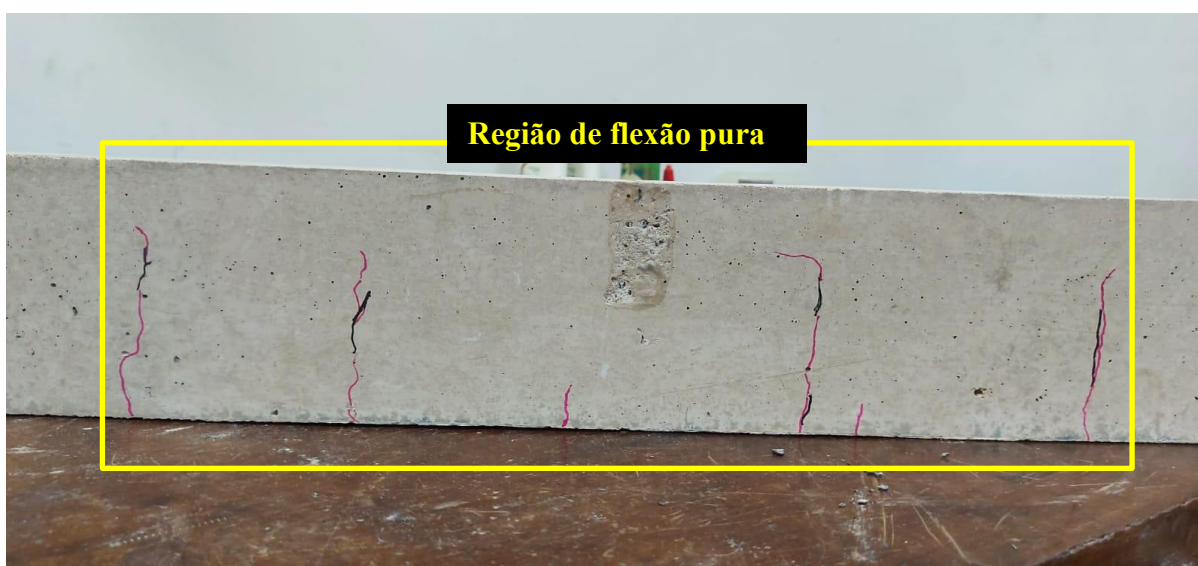
Figura 4.16: Fissuras dentro do patamar de flexão pura viga V4

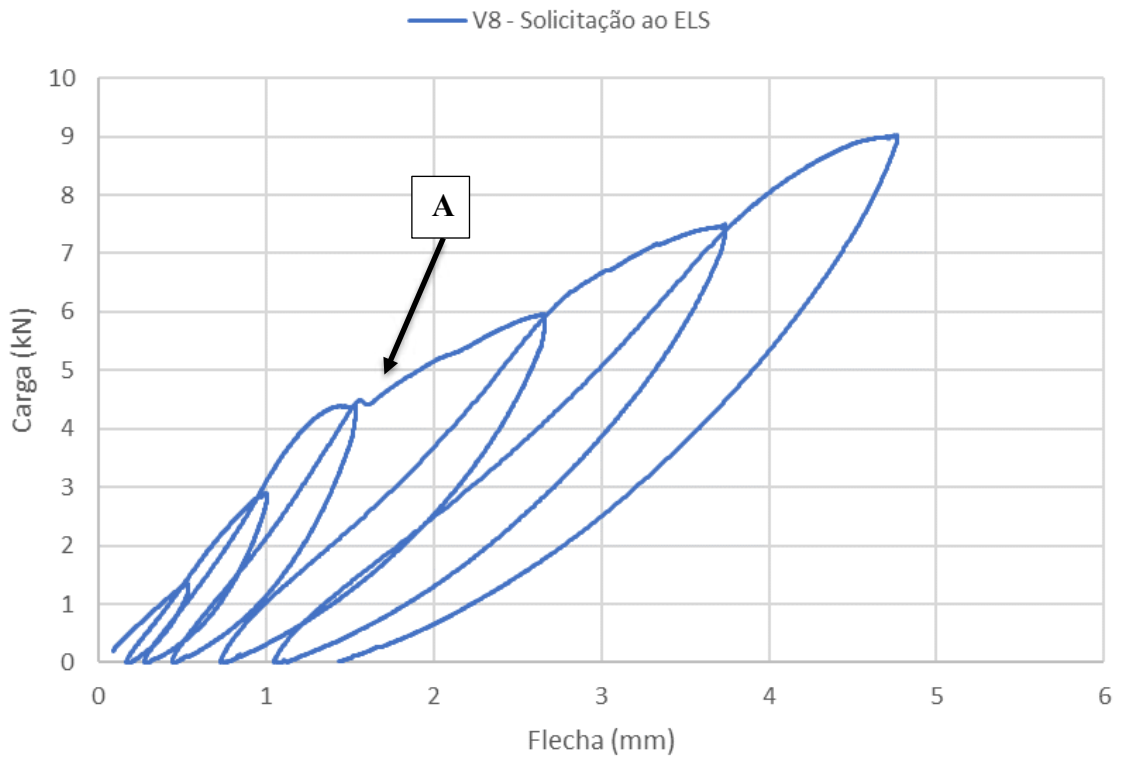
Figura 4.17: Carga x Flecha Viga V8 ELS

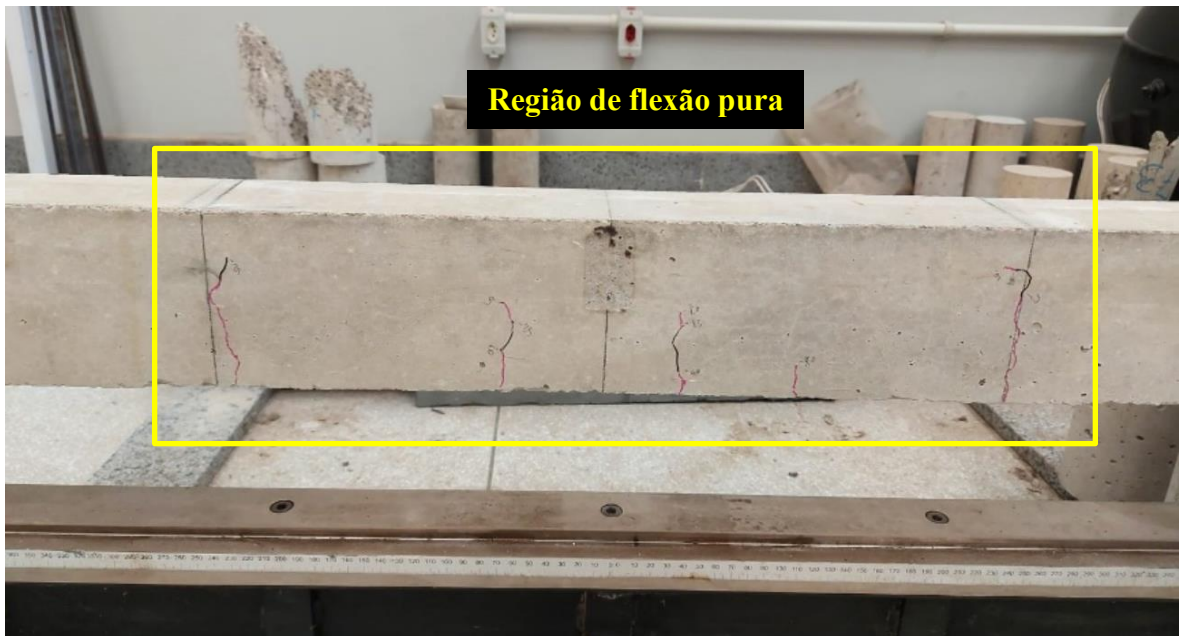
Figura 4.18: Fissuração viga V8 após ELS

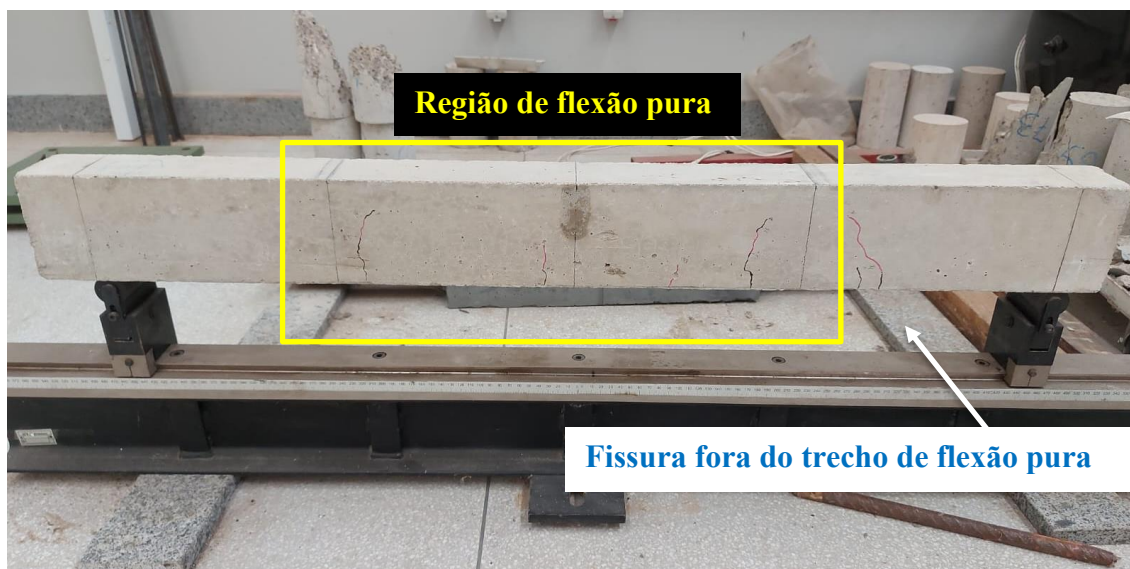
Figura 4.20: Fissuras viga V9 após ELS

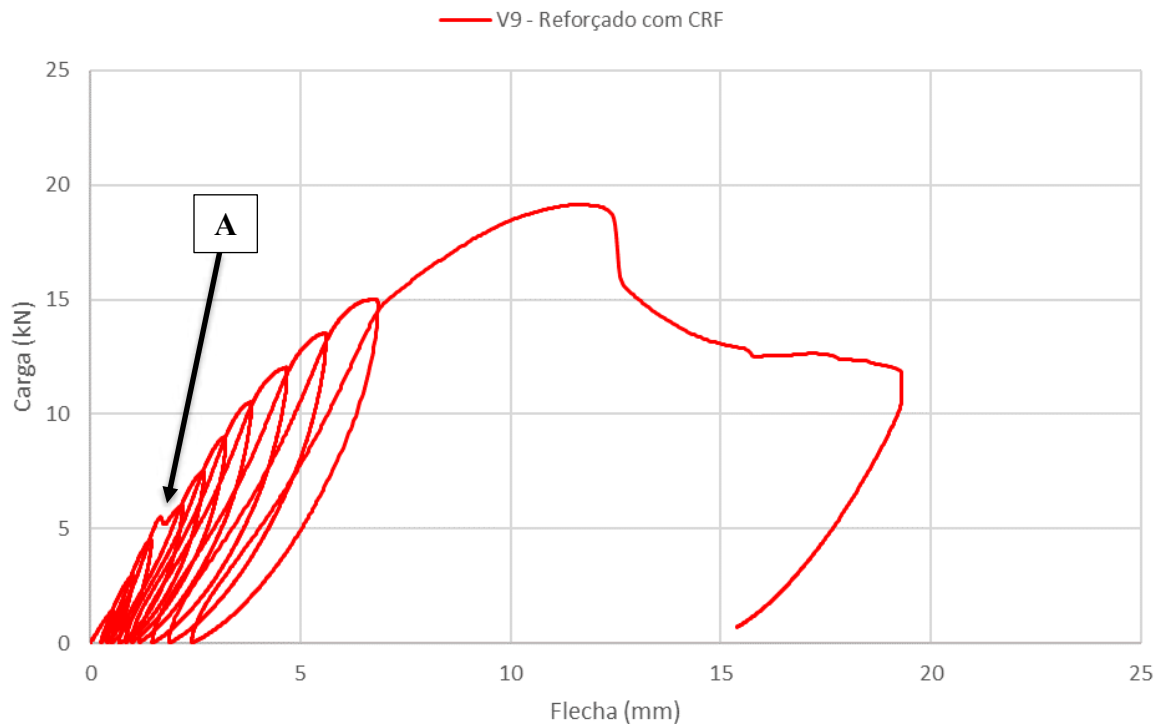
Figura 4.28: Carga x Flecha viga V9 Reforçada

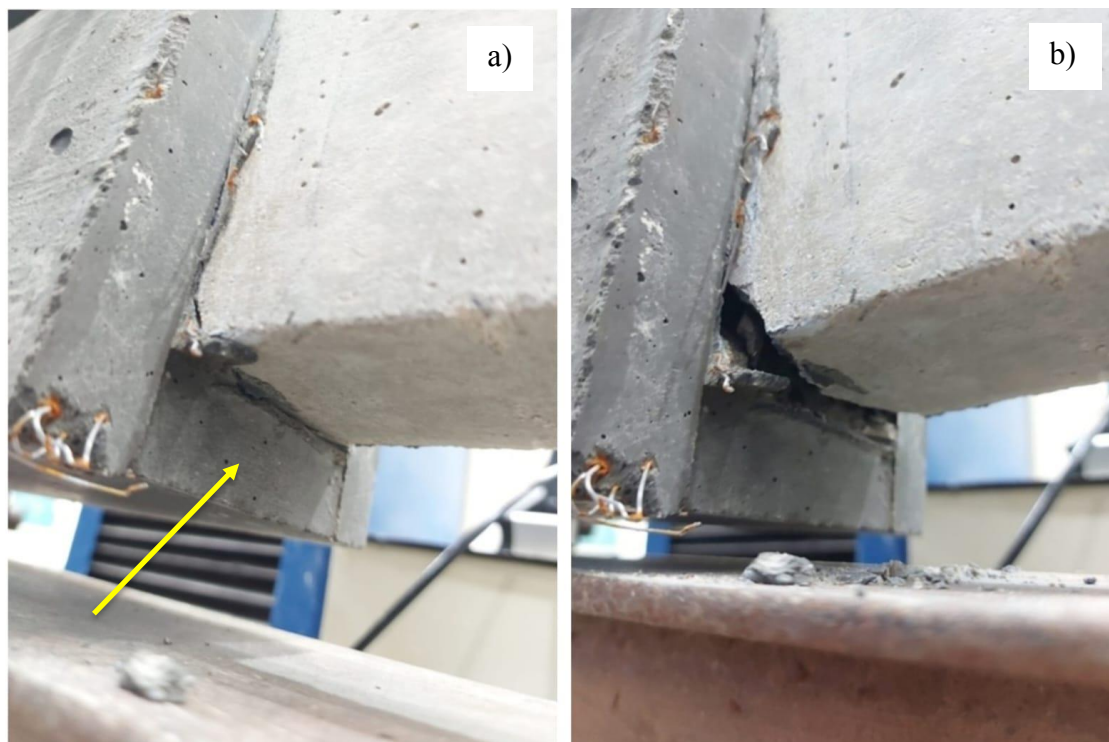
Figura 4.35: Viga V6 – Íntegra CPR a) Abertura de fissuras b) Ruptura
