**AVALIAÇÃO DA ACESSIBILIDADE E MOBILIDADE ARQUITETÔNICA EM
ESCOLAS DE ENSINO FUNDAMENTAL DE VIÇOSA - MG**

Dissertação apresentada à Universidade Federal de Viçosa, como parte das exigências do Programa de Pós-Graduação em Arquitetura e Urbanismo, para obtenção do título de *Magister Scientiae*.

VIÇOSA
MINAS GERAIS – BRASIL
2014

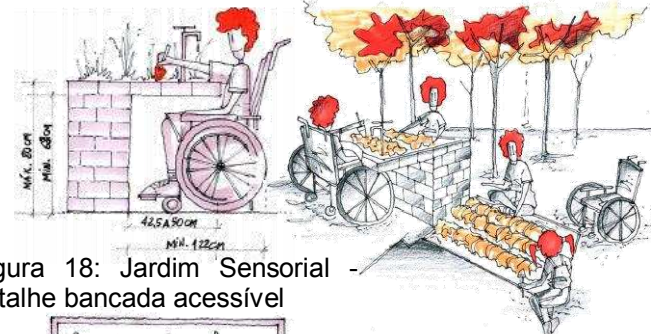
<p>Figura 17: Porta de giro</p>
<p>HORTAS E JARDINEIRAS</p>	<ul style="list-style-type: none"> • Construir um Jardim Sensorial, com hortas e jardineiras. • Conforme Calado (2006), pelo menos uma parte da horta deve estar suspensa, para permitir o alcance manual e frontal de PCD e MR (altura de 0,73m do piso e profundidade livre de 0,30m). • Uma parte da circulação deve ser pavimentada, para o acesso com autonomia pelas PCD (CALADO, 2006). • Dispor lavatórios e equipamentos utilizados durante as atividades de acordo com a NBR9050/2004 e serem colocados em local de fácil acesso. • Dispor a escola de espaços com pisos permeáveis para auxiliar na absorção das águas. • Projetar a plantação de árvores adequadas em torno da edificação, para auxiliar no controle da temperatura e na incidência direta da radiação solar. • Procurar plantar jardim e arbustos fora da circulação de pessoas, na altura especificada na NBR9050/2004.

<p>Figura 18: Jardim Sensorial - detalhe bancada acessível</p>

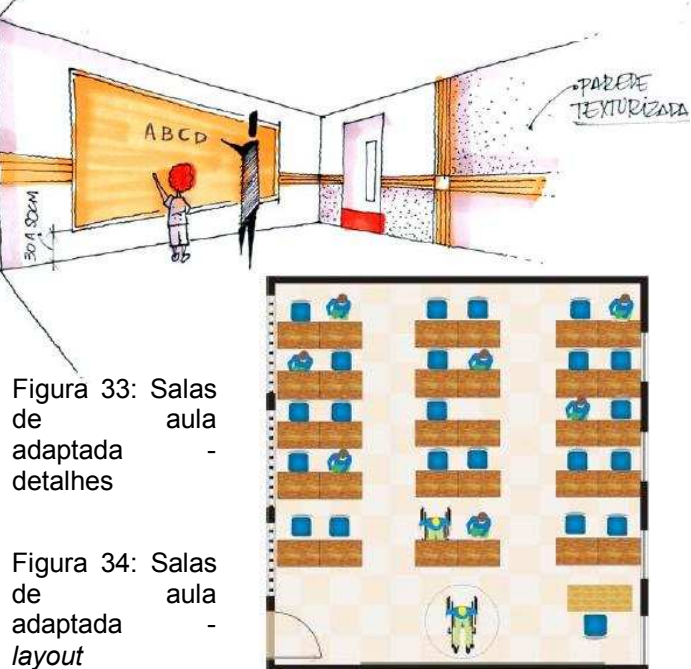
<p>Figura 32: Mesas com acesso frontal para usuários de cadeira de rodas</p>
<p align="center">SETOR PEDAGÓGICO</p>	<p>Salas de aula:</p> <ul style="list-style-type: none"> • Deixar próximo ao quadro/lousa, uma área de giro ($r=1,50m$). • Deixar também uma medida mínima entre as mobílias de 0,90m (para espaços de até quatro (4) metros), para que o professor circule com facilidade (NBR9050/2004). • As carteiras dos alunos posicionadas para boa visibilidade do quadro e boa acústica do ambiente. • Dispor de sinalização luminosa e sonora, para avisar ao deficiente auditivo e visual os horários de entrada e saída (CALADO, 2006). • O quadro deve ser branco para facilitar a visibilidade por pessoas com baixa visão e ter regulagem de altura para facilitar o uso por pessoas de baixa e alta estatura (CALADO, 2006). • Para evitar ofuscamento, usar a iluminação indireta e que permitam controlar sua intensidade (CALADO, 2006). • Utilizar revestimentos opacos, com cores claras e sem brilho, no piso e no mobiliário (CALADO, 2006).

<p>Figura 33: Salas de aula adaptada - detalhes</p> <p>Figura 34: Salas de aula adaptada - layout</p>

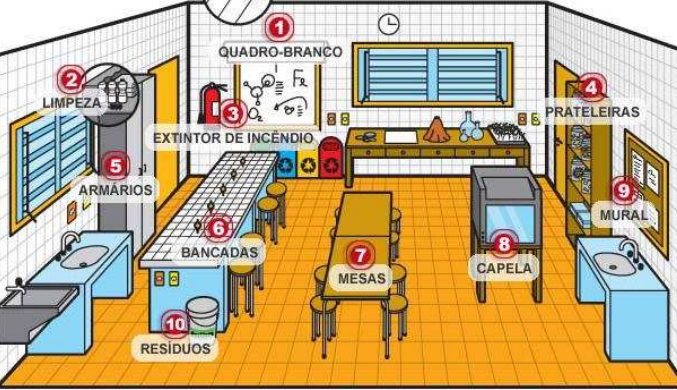
<p style="text-align: center;">Figura 36: Laboratório de ciências</p>

<p style="text-align: center;">Figura 35: Sala de informática</p>
<p style="text-align: center;">SETOR PEDAGÓGICO</p>	<p>Laboratório de ciências:</p> <ul style="list-style-type: none"> • A circulação e as mesas devem possibilitar a aproximação frontal de usuários de cadeira de rodas e as bancadas de trabalho devem ter entre 0,75 e 0,90m, ter regulagem de altura (assim como as cadeiras) e superfícies sem brilho (CALADO, 2006). • As pias para lavagem de materiais devem permitir a aproximação frontal (CALADO, 2006). • As torneiras devem ter controle de temperatura (CALADO, 2006). • Os equipamentos e materiais devem ter adesivos em Braille e instruções, para a leitura de todas as pessoas (CALADO, 2006).

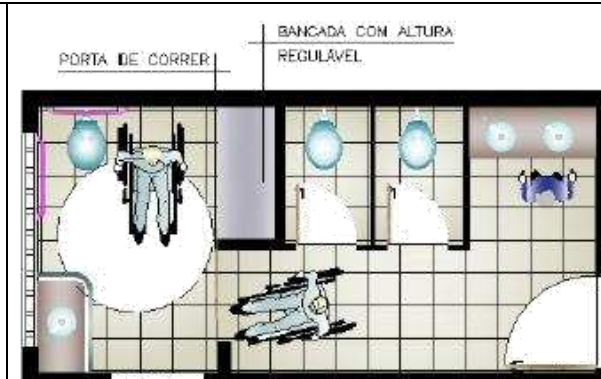
- Banheiros com identificação escrita, como símbolo que designem o gênero (para identificação dos analfabetos) e em relevo (para deficientes visuais), etc. (NBR9050/2004).

Figura 37: Planta banheiro acessível

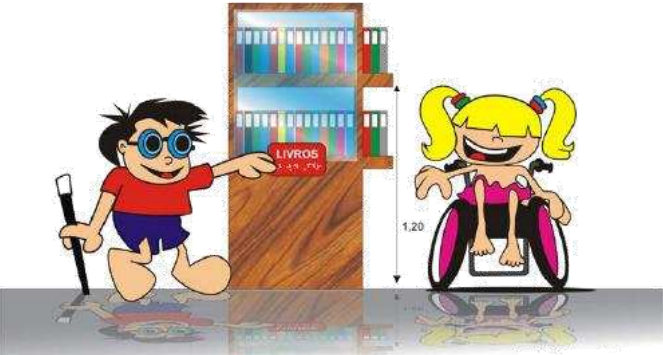
<p>Figura 39: Estante biblioteca no alcance visual de usuários de cadeira de rodas</p>

<p>SETOR DIDÁTICO - PEDAGÓGICO</p>	<p>Biblioteca:</p> <ul style="list-style-type: none"> • A largura entre as estantes de no mínimo 0,80m. O mínimo de 1,20m, para garantir a circulação de uma pessoa em pé e um cadeirante (CALADO, 2006); com o ideal de 1,50m, para que o cadeirante possa girar com a cadeira de rodas. • As estantes devem estar ao alcance de pessoas de baixa estatura (na altura entre 0,40 e 1,20m), posicionadas perpendicularmente as janelas para não obstruir a iluminação natural (CALADO, 2006). • Sinalizar o posicionamento das mesas coletivas e individuais (CALADO, 2006). • Conforme Calado (2006) deve-se disponibilizar livros em Braille (material pedagógico adaptado). • Colocar mesas, balcões e computadores adaptados (individuais, coletivos, etc.), que permitam a aproximação frontal de cadeirantes, que tenham softwares específicos e sintetizador de voz ou catálogos acessíveis (CALADO, 2006).

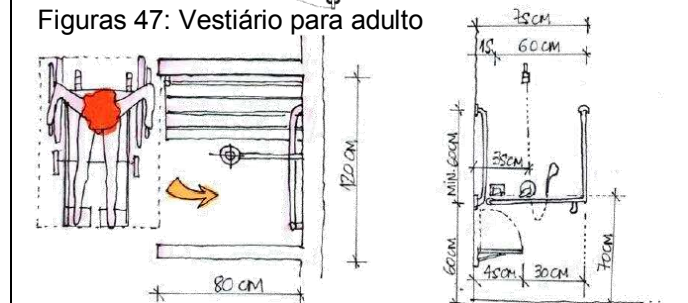
Figura 48: Vestiário para criança

- Deve seguir as exigências dos banheiros, com o acréscimo de armários, bancos, etc. (NBR9050/2004). Estes devem permitir o alcance físico de PCD e MR

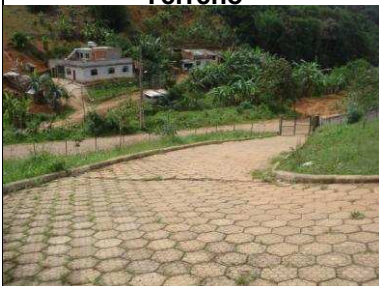
Percurso: itens avaliados	Avaliação do Técnico
Entorno	A escola está localizada na Zona Rural, e a chegada até a mesma é de difícil acesso tanto para os moradores do bairro como dos bairros adjacentes, pois as vias não são pavimentadas, muitas são íngremes e contém diversos tipos de irregularidades nas calçadas e na própria rua.
Terreno	A chegada à escola se dá por um acesso muito íngreme (Figura 09), que é pavimentado com pedra sextavada (bloquete). Logo, há dificuldade de qualquer tipo de transporte ter acesso à mesma. A parte em que a escola está implantada tem o terreno plano, porém, a construção da mesma se dá a um nível acima do solo, superior a 5 cm e não há nenhuma rampa de acesso a mesma. Portanto, chegar ao edifício é muito difícil para todos, especialmente para as crianças com deficiência e mobilidade reduzida e seus acompanhantes, mesmo quando se dá por transportes coletivos, como vans escolares.

Figura 09: Acesso íngreme para escola

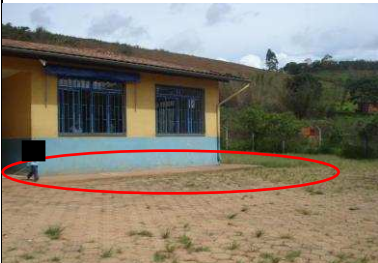
<p>Portanto, está em desacordo com a NBR9050/2004, pois segundo a mesma o desnível máximo é de 5 mm.</p>
<p>Estacionamento</p>

<p>Figura 10: Desnível acima do piso</p>	<p>No espaço usado como estacionamento, não há vagas para pessoas com deficiência e o mesmo é usado como área de recreação, tornando-o de grande risco o uso por qualquer pessoa.</p>
<p>Recepção e Refeitório</p>

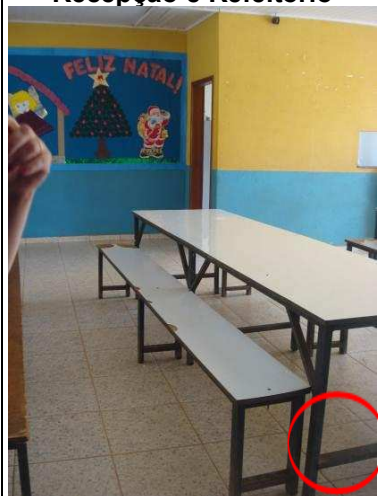
<p>Figura 11: Refeitório</p>	<p>Quando se entra na escola, o primeiro ambiente em que se chega é o refeitório. Segundo a diretora da escola este foi construído de forma improvisada. Foram dispostas mesas no espaço e estabeleceu-se que ali seria o refeitório. Portanto, no projeto original não foi planejado um espaço para os usuários fazerem as refeições. Apesar do improvisado, as mesas do refeitório foram bem distribuídas. Porém, uma criança usuária de cadeira de rodas, não conseguiria se aproximar da mesa, como os demais alunos, pois embaixo dela tem um detalhe de uma barra de ferro que a impediria. Como o banco é inteiriço, uma criança cadeirante também não poderia se sentar ao lado dos demais alunos (Figura 11).</p> <p>Na recepção não há nenhum mobiliário adaptado ou preocupações em relação à mobilidade de um cadeirante, pois a mesma possui menos de 1,50 m de largura.</p>

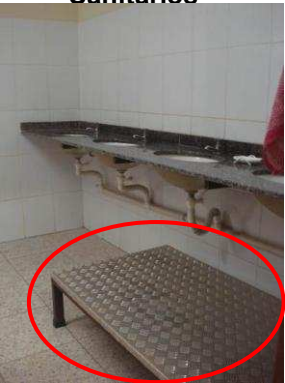
<p>Figura 16: Pia para altura de adultos</p>	<p>Os banheiros são próximos às áreas de circulação e as salas de aula. No entanto, todo o seu mobiliário têm alturas, larguras e profundidade para adultos (Figura 16). O uso do mesmo se dá predominantemente pelas crianças. Para amenizar tal situação, foi criado um tablado improvisado, para o acesso das crianças com menor estatura, o que dá insegurança e não permite o uso autônomo por crianças com deficiência física ou visual.</p>
<p style="text-align: center;">Sinalização, legibilidade e Orientação</p>	<p>Em todos os ambientes da escola, não há nenhuma sinalização (piso tátil de alerta, placas, etc.), para o auxílio de pessoas com deficiência visual. Por isso, consequentemente, sua legibilidade e orientação com facilidade pelas PCD e MR ficam comprometidas.</p>
<p style="text-align: center;">Equipamentos e mobiliários</p>	<p>O bebedouro é na altura dos adultos e não há mobiliário adaptado (mesas e cadeiras).</p>

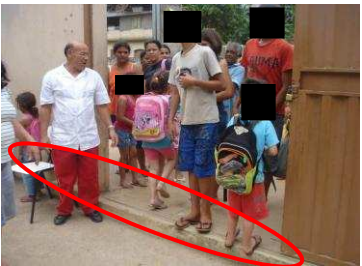
<p>Figura 18: Acesso com desnível</p>

<p>Figura 19: Desnível acima do piso</p>	<p>A chegada da escola se dá por um acesso plano, porém com um desnível logo na entrada acima de 5 cm (Figura 18). Além disso, a entrada de pessoas se dá de forma tumultuada, o que gera dificuldade na entrada de cadeirantes e riscos de queda das pessoas.</p> <p>A chegada de carro de passeio, da família do aluno, do profissional ou de transporte coletivo do tipo van ao edifício, é difícil, porque no lado que os veículos estacionam, não há calçada, pois é um trecho da linha férrea.</p> <p>A parte em que a escola está implantada tem o terreno plano. Porém, a construção da mesma se dá a um nível um pouco acima do solo, superior a 5 cm e não há nenhuma rampa de acesso a mesma (Figura 19), que dificulta o acesso, por exemplo, de crianças cadeirantes.</p> <p>Na parte da Educação Infantil, que é ao lado, o desnível é ainda maior, intensificando o problema do acesso (Figura 20).</p> <p>A entrada e saída e os acessos principais para os blocos do edifício da escola, portanto, estão em desacordo com a NBR9050/2004, pois segundo a mesma o desnível máximo que se pode deixar sem a construção de rampa é de 5 mm, o acesso deve ser livre de obstáculos, etc. (Figura 21).</p>

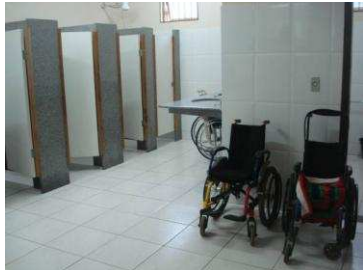
<p>Figura 31: Banheiro com cadeiras de rodas</p>

<p>Figura 32: Banheiro com barras de apoio</p>	<p>Ao lado da sala de informática estão os banheiros femininos e masculinos. Estes estão bem localizados, pois estão na área central, próximos a todos os ambientes da escola.</p> <p>Foram construídos considerando crianças com deficiência e mobilidade reduzida, pois possuem dimensões satisfatórias (6 x 5 m), duas cadeiras de rodas disponíveis para uso (tinham dois alunos cadeirantes na escola, que faziam o uso das mesmas) e cabine separada com barras de apoio. Contudo, tem mobiliário com dimensões para adultos, e o seu uso é feito predominantemente por crianças.</p> <p>Logo, as adaptações se tornam pontuais, pois não atendem de forma integral as exigências normativas para sanitários e vestiários de acordo com a NBR9050/2004 (Figura 31 e 32).</p>

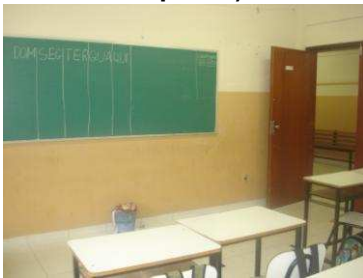
<p style="text-align: center;">Figura 33: Entrada sala de aula do primeiro ao nono ano</p>

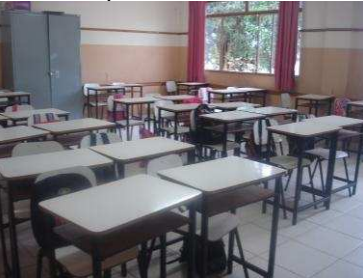
<p style="text-align: center;">Figura 34: Mobiliário sala de aula do primeiro ao nono ano</p>	<p>No final do corredor tem as salas de aula, com dimensões satisfatórias, portas largas e janelas largas (Figura 33 e 34). Mas, as portas são pesadas e com maçaneta giratória, o que dificulta seu uso por PCD e MR, pois seu uso exige muita força física.</p> <p>Percebeu-se que o mobiliário não foi pensado para um cadeirante, pois não há nenhuma preocupação com a altura dos armários e o acesso das pernas na parte inferior das mesas, no caso de usuários de cadeira de rodas.</p>
<p style="text-align: center;">Escada</p>

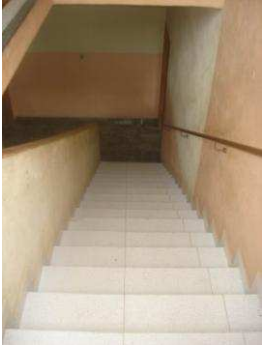
<p style="text-align: center;">Figura 35: Escada com nenhuma adaptação</p>	<p>No final do corredor, há uma escada que dá acesso ao bloco inferior de salas de aula (Figura 35).</p> <p>O corrimão está somente de um lado, o piso é escorregadio e não há nenhum tipo de sinalização.</p> <p>Percebeu-se que não há nenhum tipo de adaptação espacial para PCD e MR.</p>
