**USO E OCUPAÇÃO DO SOLO E QUALIDADE DA ÁGUA NA BACIA
DO CÓRREGO DO ENGENHO, VIÇOSA, MINAS GERAIS**

Dissertação apresentada à Universidade Federal de Viçosa, como parte das exigências do Programa de Pós-Graduação em Solos e Nutrição de Plantas, para obtenção do título de *Magister Scientiae*.

**VIÇOSA
MINAS GERAIS - BRASIL
2009**

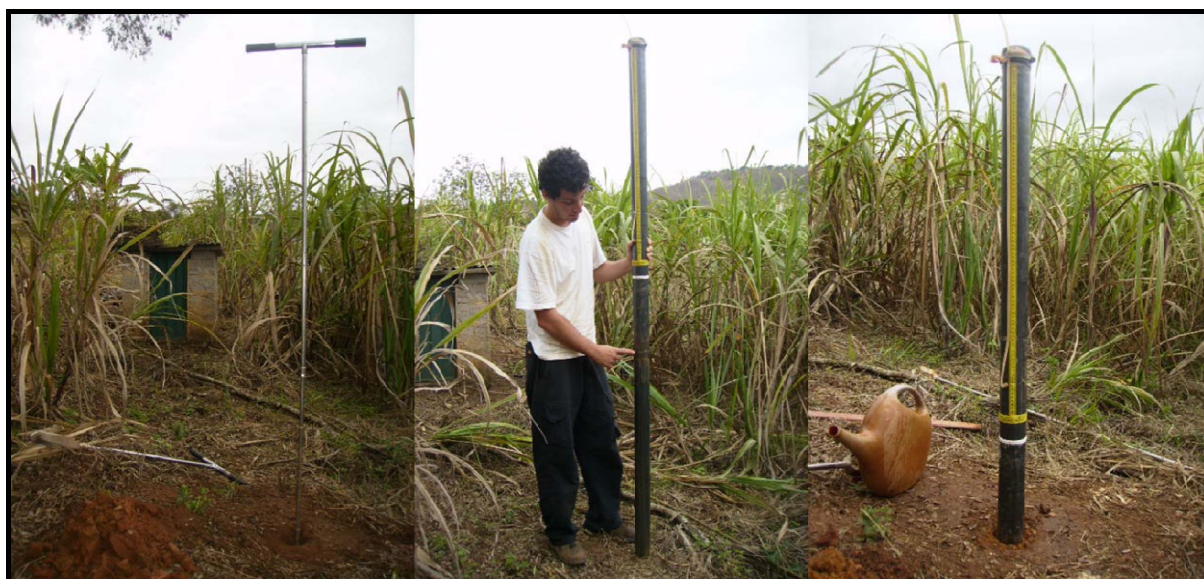
Figura 3 – Ensaio de permeabilidade, com destaque para a cota superficial apontada.

- Altura inicial da carga hidráulica: aproximadamente 100 cm;
- Diâmetro médio do furo de sondagem de ensaio: 63,5 mm.

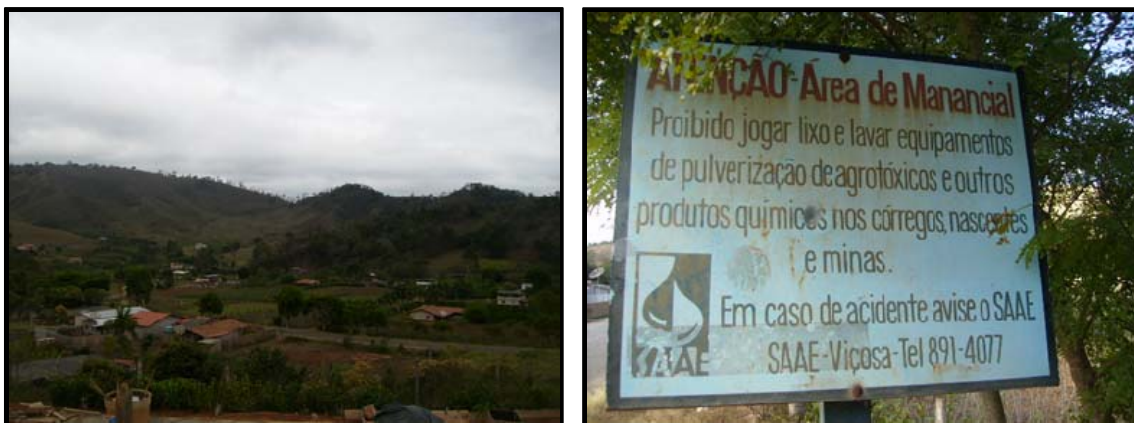
A ocupação da bacia do Córrego do Engenho é constituída por 22 propriedades de agricultores familiares e outras 36 propriedades. Dentre essas, a maioria dos proprietários mora na comunidade e trabalha na cidade e os demais moram na cidade, mas passam os finais de semana em suas chácaras, com o objetivo de descanso e lazer. Em decorrência do desenvolvimento local, em que a ocupação vem crescendo de forma acelerada, cresce também a produção de resíduos sólidos e a quantidade de fossas, que concentradas num mesmo local e em locais não apropriados, gera contaminação dos cursos d'água deste importante manancial (Figura 6).

Figura 6 – Parte da ocupação da bacia do Córrego do Engenho e alerta do SAAE para área de manancial.

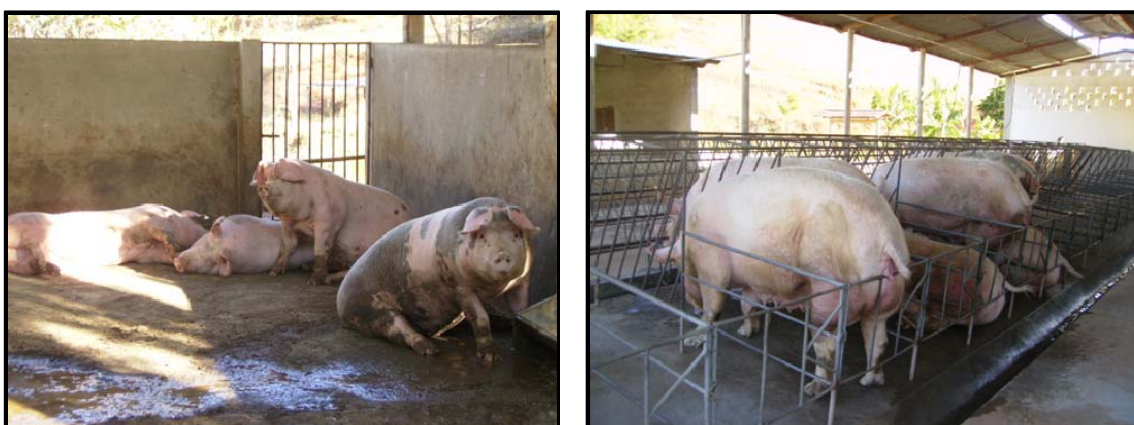
Na busca de fontes pontuais de contaminação da água, é notória a expansão de uma pocilga, construída em 1984, visualizada nas fotos abaixo (Figura 7).

Figura 7 – Diferentes instalações da pocilga.

As instalações da suinocultura ficam 500 m a jusante de uma das nascentes e a montante da maioria das moradias. Esta atividade mereceu destaque na pesquisa uma vez que despeja todos os resíduos diretamente no açude, como observado nas fotos abaixo (Figura 8).

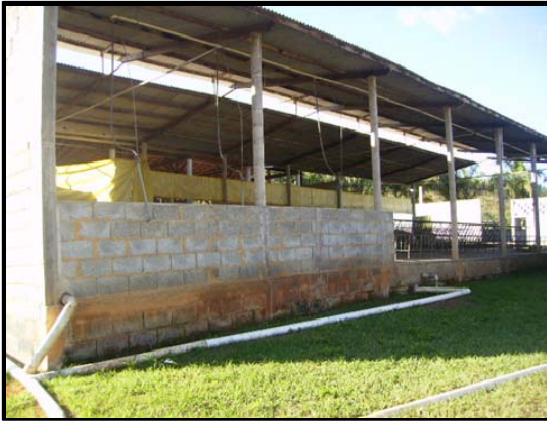
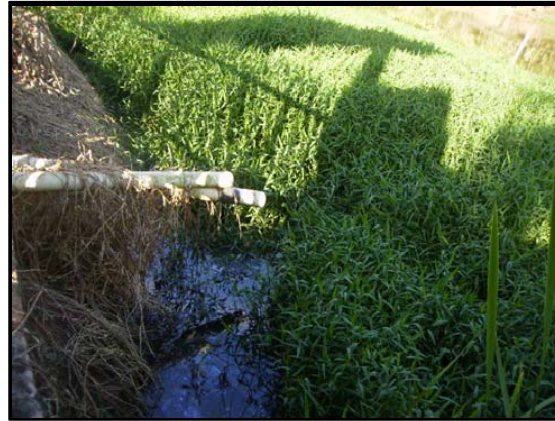
Figura 8 – Encanamento do esgoto da pocilga e seu despejo no açude.

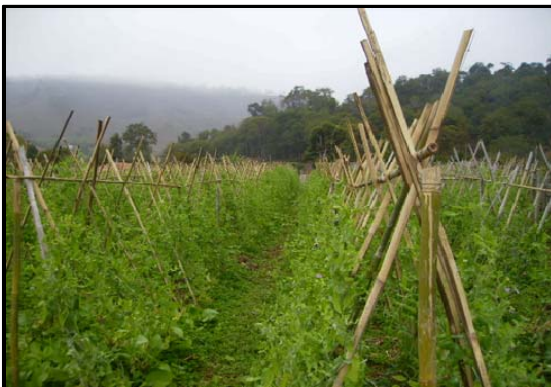
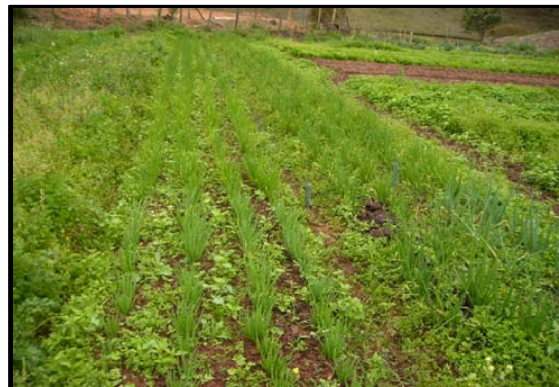
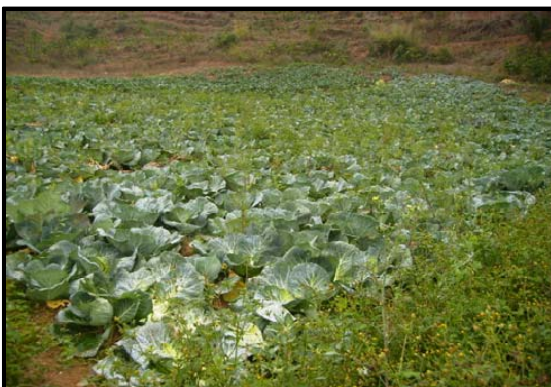
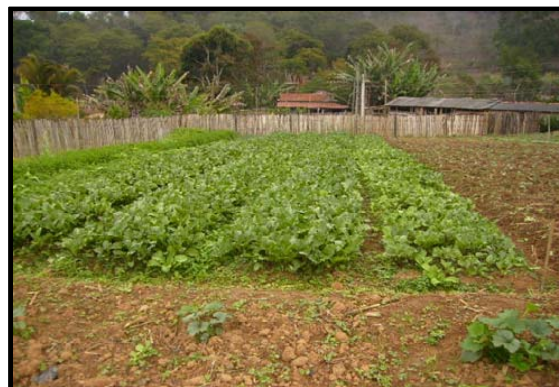
Quando se relaciona o uso do solo à paisagem, os ambientes de uso mais intensivo na agricultura são os de declividade baixa, terraços e leitos maiores, onde se encaixam cursos d'água e, de acordo com o Código Florestal, deveriam abrigar as matas ciliares. O tipo de solo predominante é o Argissolo. A atividade agrícola durante os 6 meses mais secos do ano nesse ambiente é a olericultura, com destaque para o plantio de tomate (Figura 9). E nos 6 meses mais chuvosos, o cultivo de milho e feijão nos mesmos terraços (Figura 10). Também nos terraços são encontrados resquícios de cana de açúcar.

Figura 9 – Utilização dos terraços para cultivo de olerícolas no período seco.

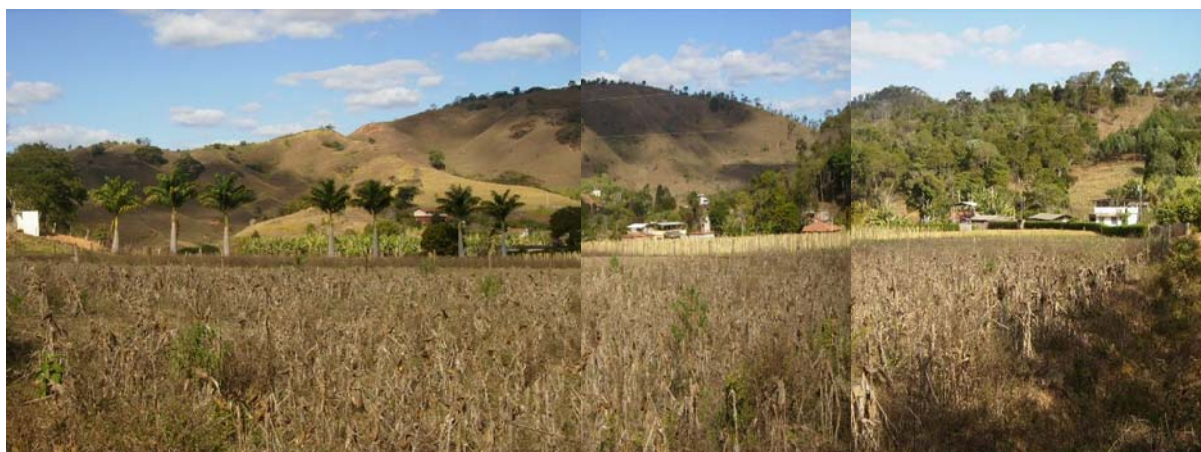
Figura 10 – Mosaico do cultivo de milho (fase final) na maior área de terraço da bacia.

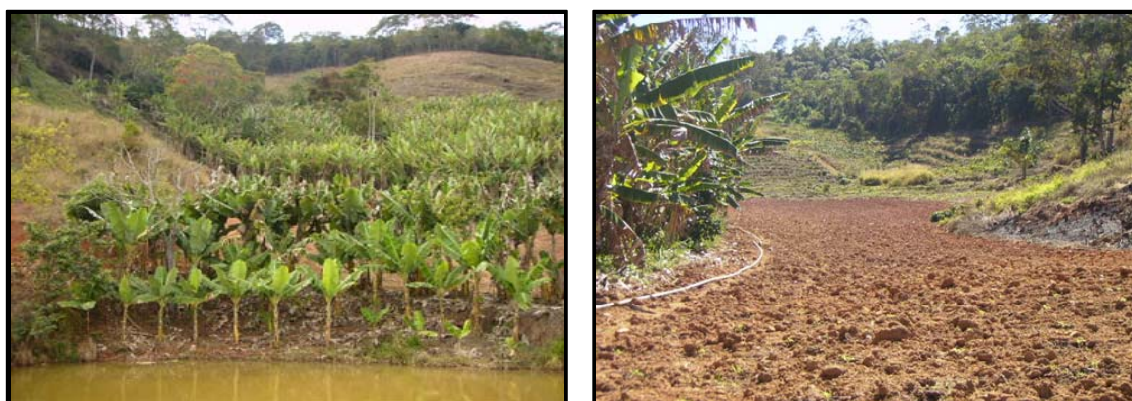
Os fundos das grotas (geoformas côncavas) são considerados ambientes receptores e conservadores, e são usados pelos agricultores na fruticultura, com destaque para os bananais (Figura 11). Esses ambientes servem como alternativa na produção de olerícolas durante o período chuvoso, pois o solo das baixadas ficam inviabilizados por encharcamento.

Figura 11 – Utilização das grotas para cultivo de banana e preparo do solo para plantio de tomate.

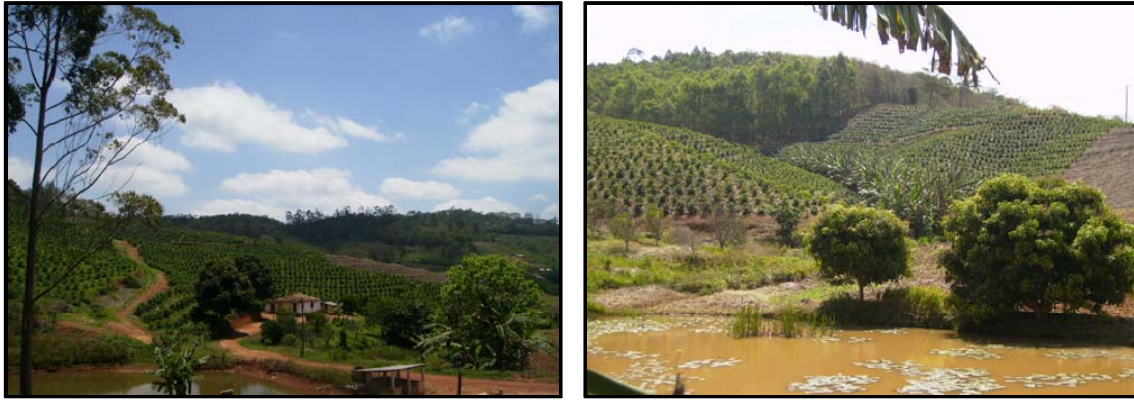
O contato entre o terraço e a encosta, em alguns casos é abrupto e em outros, mais suave. Nos casos em que o contato é suave a geoforma é tipicamente convexo-convexa com predomínio dos Latossolos. Esses ambientes foram muito explorados no passado pelas lavouras de café, que hoje são pouco expressivas, dando lugar às pastagens, e em alguns casos a plantios de eucaliptos (Figura 12).

Figura 12 – Cafezais nas encostas suaves e plantio de eucalipto nos topos dos morros.

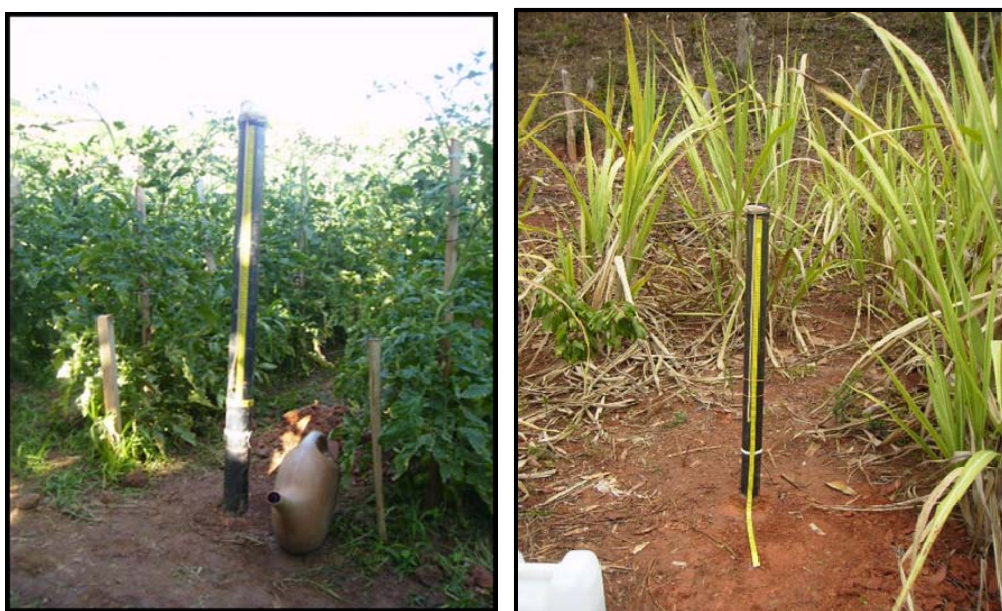
Figura 14 – 1º e 2º ensaios de permeabilidade dos solos.

Foi constatado que no entorno destes pontos é mantida área de preservação permanente. Essa cobertura vegetal provavelmente exerce influências positivas na capacidade de infiltração dos solos e consequente recarga do lençol freático.

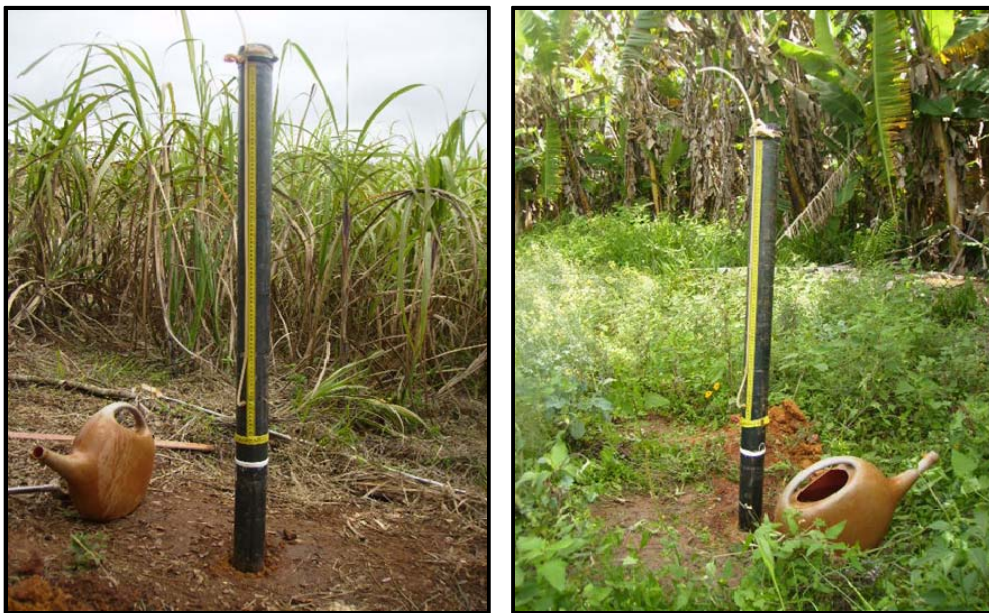
Figura 15 – 3º e 4º ensaios de permeabilidade dos solos.

Os furos correspondentes ao terceiro e ao quarto ensaio foram realizados em dois pontos entre o terraço e a encosta, também em Latossolos. No entanto, a drenagem dos solos nestes pontos foi considerada ruim, devido, possivelmente ao elevado grau de compactação superficial desses solos que possuem histórico de uso intensivo na bacia pesquisada, contribuindo pouco para a recarga do lençol freático. O terceiro (Figura 15) localiza-se próximo a outra plantação de cana, a 740 m de altitude. O quarto (Figura 15) localiza-se próximo a uma horta, a 738 m de altitude.

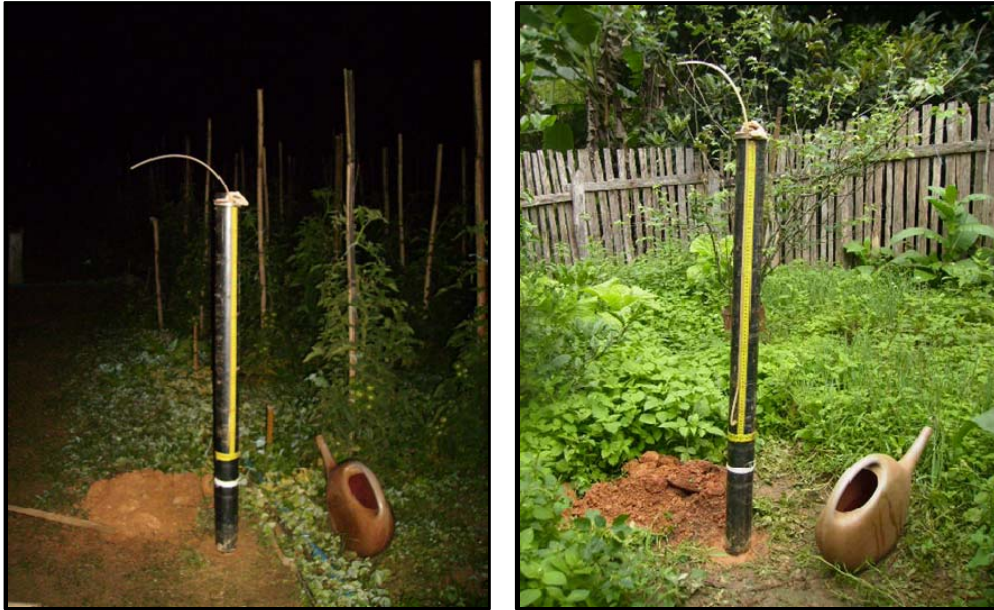
Figura 16 – 5º e 6º ensaios de permeabilidade dos solos.

Os solos dos dois últimos ensaios também foram considerados de drenagem ruim. Os furos foram feitos em dois pontos em terraços, em Argissolos, onde o acúmulo de argila no horizonte B torna estes solos menos permeáveis. Estes pontos apresentaram os menores coeficientes de permeabilidade. Devido à baixa altitude de localização, estes pontos apresentaram os níveis mais elevados do lençol freático comparativamente com os demais. O quinto (Figura 16) localiza-se próximo a outra plantação de tomate, a 734 m de altitude. O sexto (Figura 16) localiza-se próximo a outra horta, a 733 m de altitude.

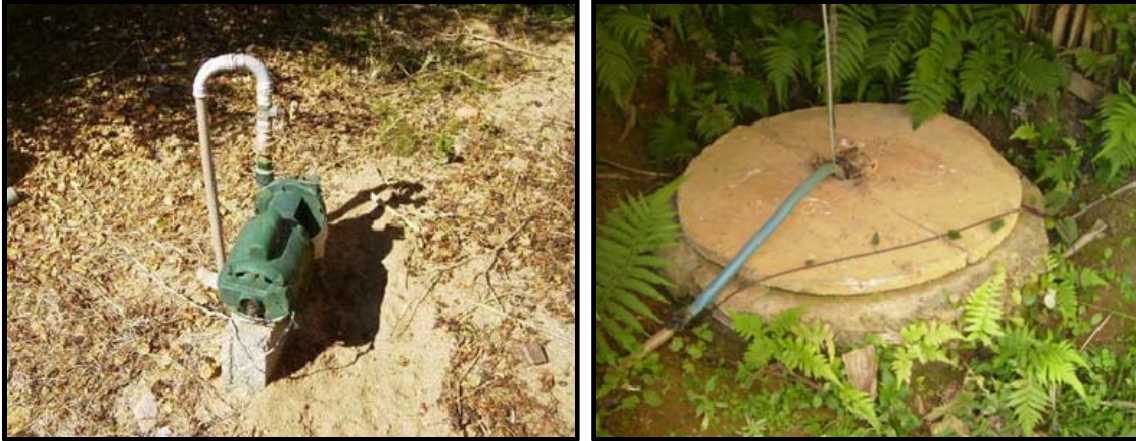
Figura 18 - Poços do tipo tubular e escavado utilizados para a captação de água na bacia do córrego do Engenho.

primeira fossa) e 2 anos o mais novo. Já os poços escavados datam de 48 anos o mais antigo e 16 anos o mais novo. Antes da construção dos poços tubulares a população captava água de poços escavados.

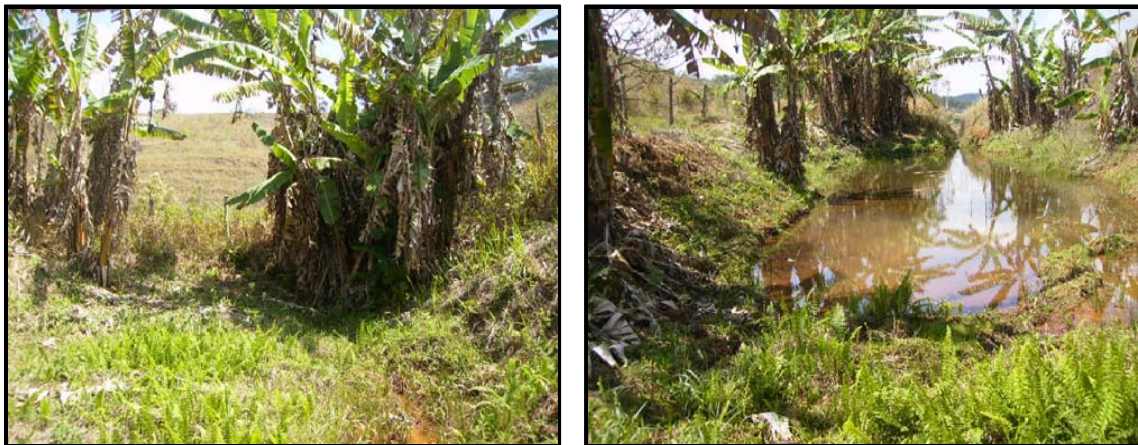
O ponto 1 (P1) corresponde à nascente, rodeada por bananeiras, porém no meio de uma pastagem e sem proteção (Figura 20). Não é captada e consumida água dessa nascente, no entanto, devido à dinâmica da água na bacia é importante a análise de sua qualidade, uma vez que ela deveria servir como referência de água potável.

Figura 20 - Ponto de coleta 1 – Nascente.

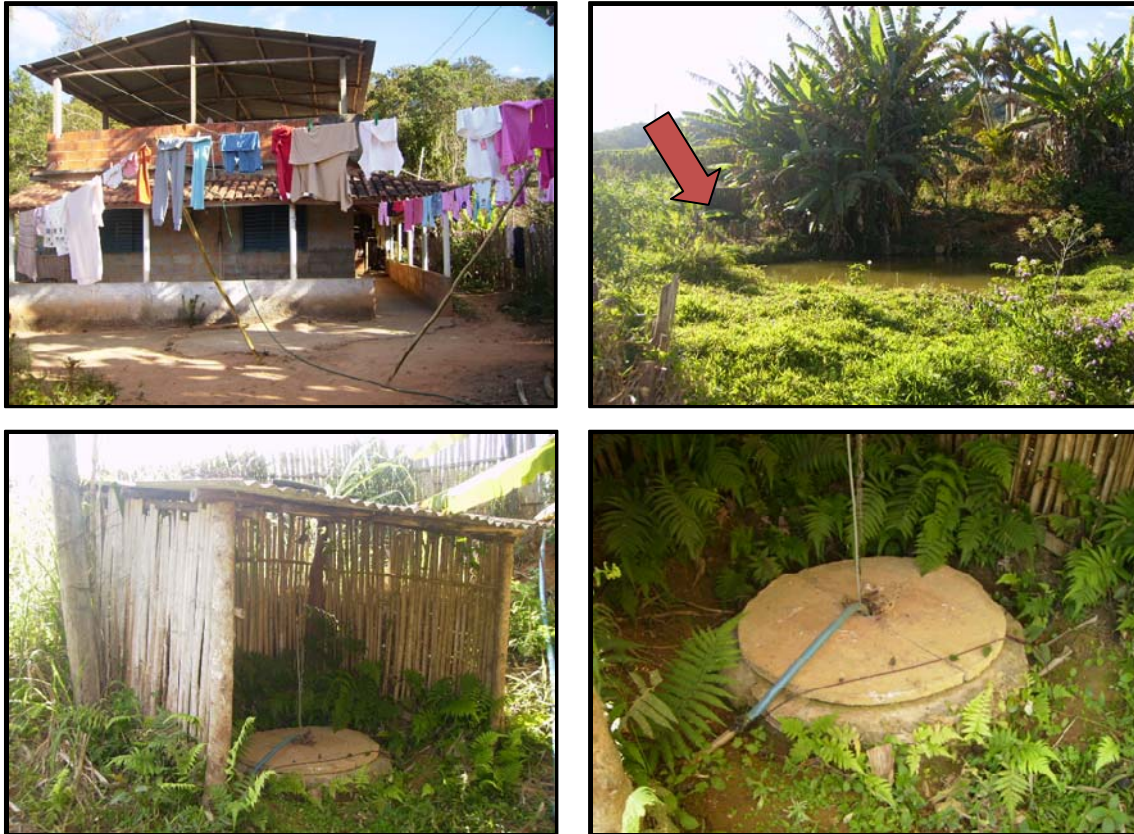
O ponto 2 (P2) corresponde ao poço escavado I que abastece uma família de quatro pessoas, composta por pai, mãe e duas filhas crianças. Está localizado no mesmo nível do açude, indicado pela seta na foto (Figura 21), em uma área abaixo da fossa e a uma distância inferior a 15 m da mesma. Um telhado, com intuito de proteção, foi construído sobre o poço, no entanto seu proprietário afirmou que não sabia da existência do lençol freático, para ele a contaminação vem apenas por cima da terra, mesmo percebendo que a qualidade da água do açude próximo é ruim. Foi constatado que essa família não possui filtro de água em casa.

Figura 21 - Ponto de coleta 2 - Poço Escavado I.

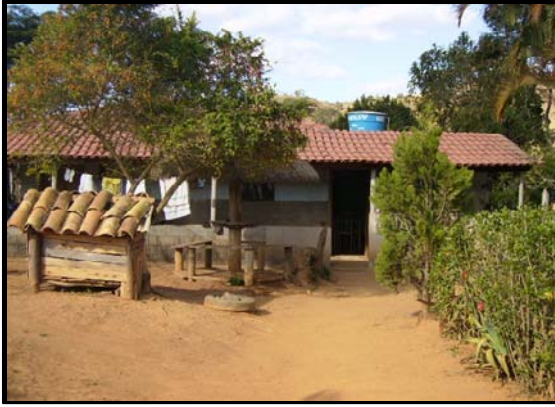
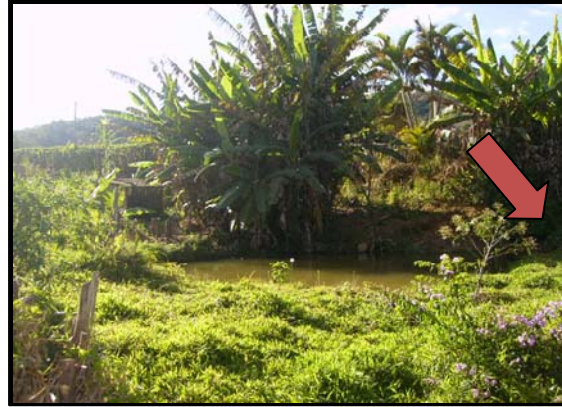
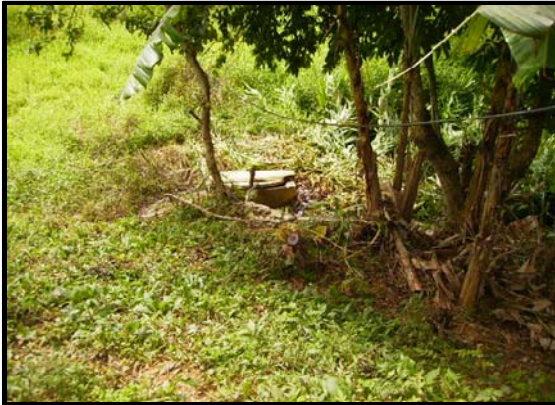
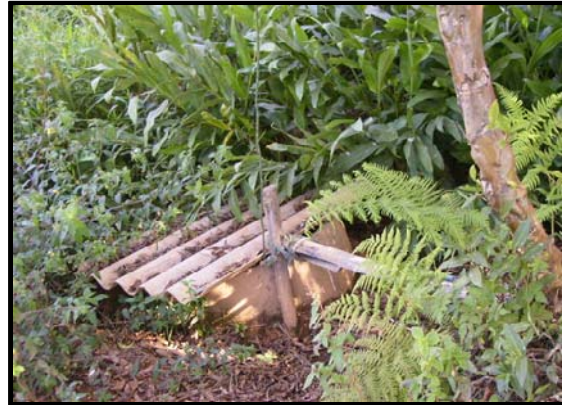
O ponto 3 (P3) corresponde ao poço escavado II que abastece uma família de seis pessoas, composta por avô, pai, mãe e três filhos, sendo duas crianças e um adolescente. Está localizado próximo ao P2, praticamente no brejo, indicado pela seta na foto (Figura 22), em uma área também abaixo da fossa, e também a uma distância inferior a 15 m da mesma. Durante a primeira campanha o poço estava destampado, ao tentar fechá-lo foi possível perceber que a tampa (um pedaço de telha) não é funcional. Foi constatado que essa família também não possui filtro de água em casa.

Figura 22 - Ponto de coleta 3 - Poço Escavado II.

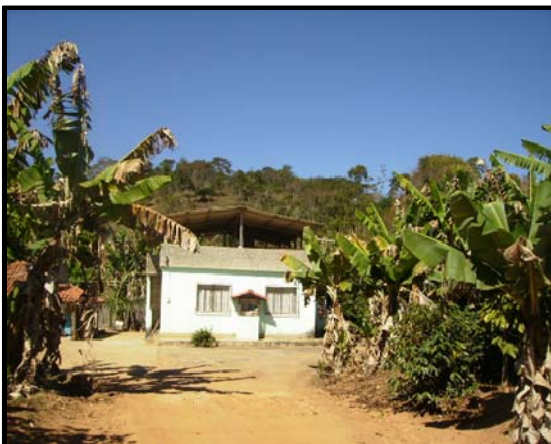
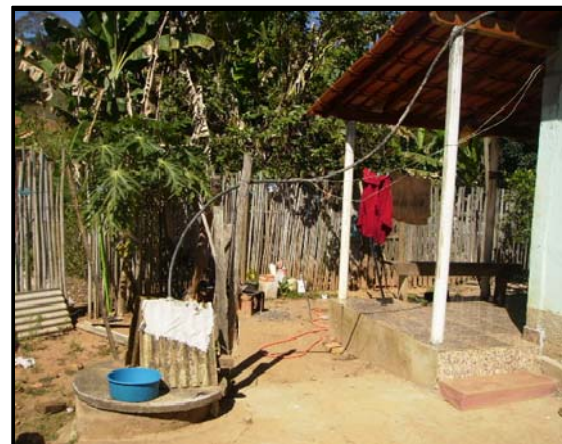
O ponto 4 (P4) (Figura 23) corresponde ao poço escavado III que abastece uma família de quatro pessoas, composta por avó, pai, mãe e um filho criança. É o ponto localizado mais próximo às instalações da suinocultura, praticamente no mesmo nível do açude onde ocorre seu despejo, em uma área nivelada com a fossa (que está localizada na horta), e também a uma distância inferior a 15 m da mesma.

Figura 23 - Ponto de coleta 4 - Poço Escavado III.

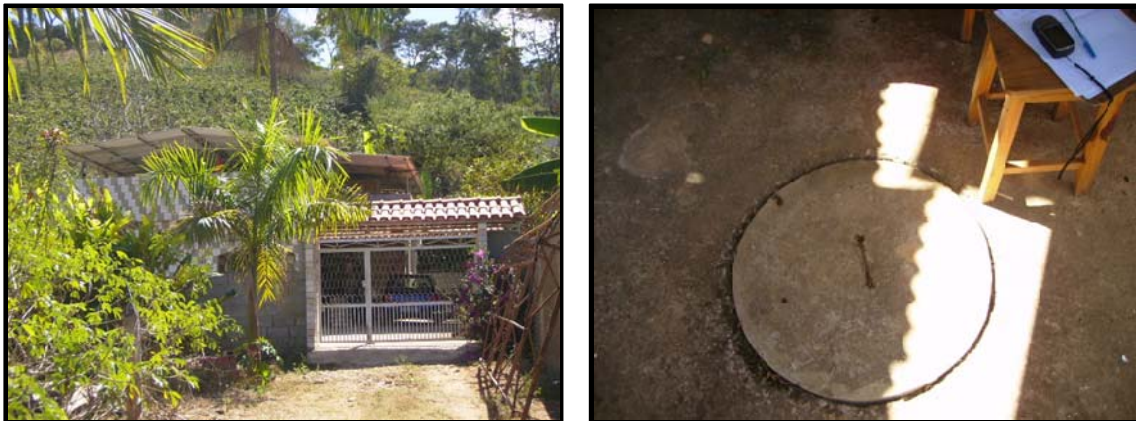
O ponto 5 (P5) corresponde ao poço escavado IV que abastece uma família de três pessoas, composta por pai, mãe e um filho adulto. Está localizado distante dos cursos d'água em uma altitude mais elevada, a fossa está bem posicionada a um nível inferior ao poço e a mais de 15 m de distância do mesmo. No entanto, foi constatado um canil com seis cachorros a menos de 5 m do poço e a proprietária informou que o canil é lavado toda semana e escorre água na direção do poço que é construído diretamente no chão conforme visualizado na foto (Figura 24). Trata-se do poço escavado mais novo dentre os pesquisados na bacia, construído há 16 anos.

Figura 24 - Ponto de coleta 5 - Poço Escavado IV.

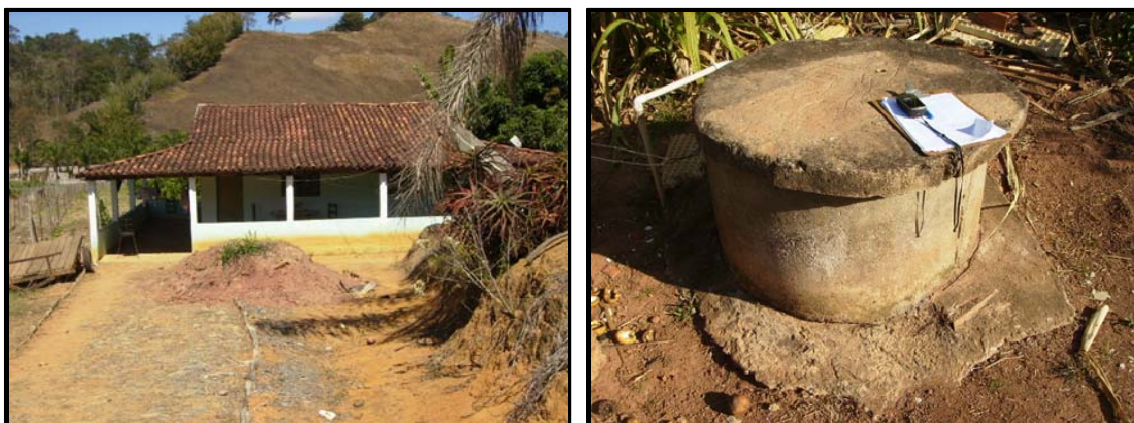
O ponto 6 (P6) (Figura 25) corresponde ao poço escavado V que abastece uma família de duas pessoas, composta por dois irmãos adultos. Também está localizado distante dos cursos d'água em uma altitude mais elevada, bem posicionado em relação a sua fossa, porém próximo às duas fossas dos vizinhos, a menos de 15 m de distância das mesmas e no mesmo nível delas. É importante ressaltar que se trata do poço escavado mais antigo dentre os pesquisados na bacia, construído há 48 anos. Foi constatado que essa família também não possui filtro de água em casa.

Figura 25 - Ponto de coleta 6 - Poço Escavado V.

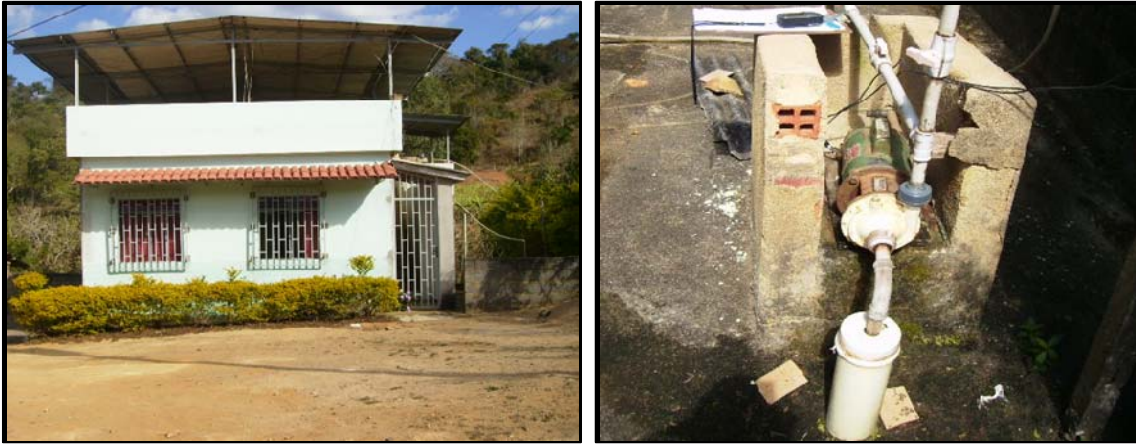
O ponto 7 (P7) (Figura 26) corresponde ao poço tubular I que abastece uma família de duas pessoas, composta por tia e sobrinha adultas. Está localizado próximo ao curso d'água, mas não exatamente no mesmo nível deste; a fossa está bem posicionada, a um nível inferior ao poço, porém a menos de 15 m de distância do mesmo.

Figura 26 - Ponto de coleta 7 - Poço Tubular I.

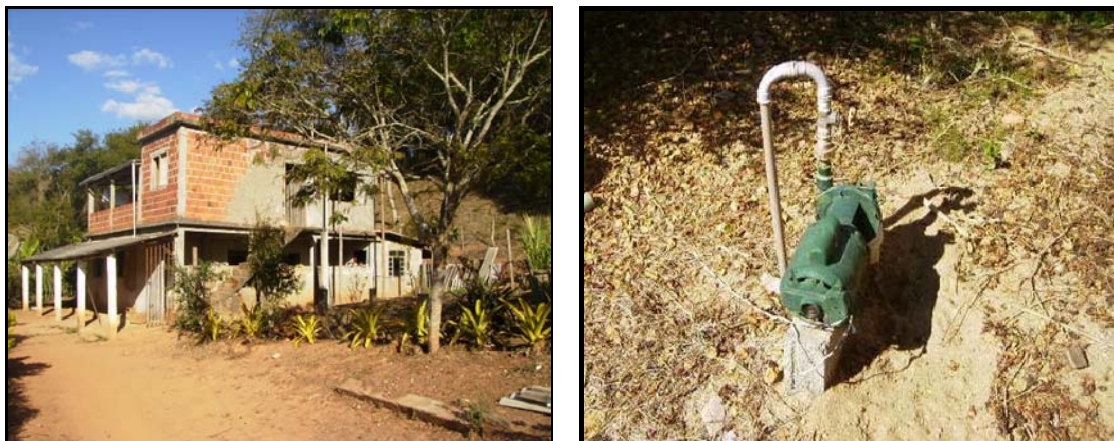
O ponto 8 (P8) (Figura 27) corresponde ao poço tubular II que abastece uma família de cinco pessoas, composta por pai, mãe e três filhos adultos. Está localizado próximo ao curso d'água, porém em uma altitude bem mais elevada, a fossa está bem posicionada a um nível inferior ao poço e a mais de 15 m de distância do mesmo.

Figura 27 - Ponto de coleta 8 - Poço Tubular II.

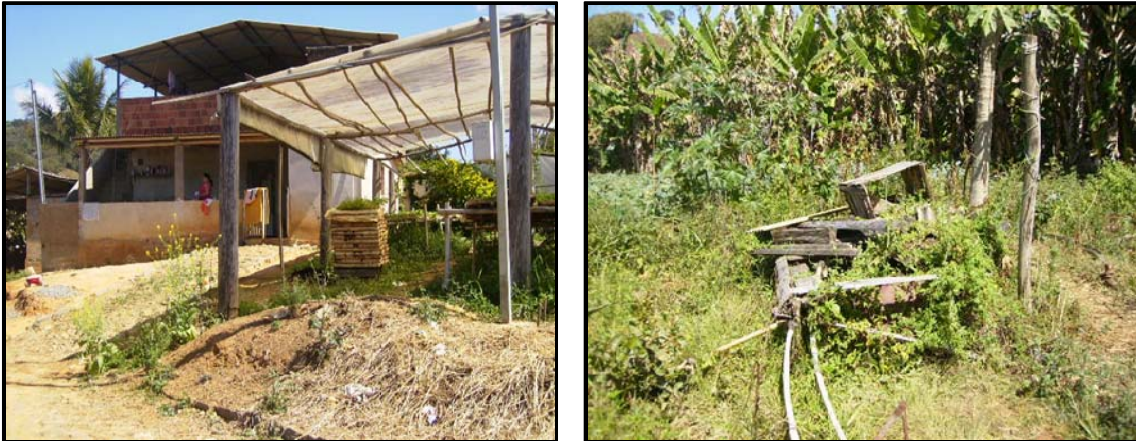
O ponto 9 (P9) corresponde ao poço tubular III que abastece duas famílias, uma de quatro pessoas, composta por pai, mãe e duas filhas crianças, e a outra família de duas pessoas, composta por mãe e um filho criança. Está localizado distante dos cursos d'água em uma altitude mais elevada, próximo ao P6, bem posicionado em relação a sua fossa, porém

próximo à fossa do vizinho a menos de 15 m de distância da mesma e no mesmo nível dela. No entanto o estado de conservação aparente do poço é ruim, com muitos entulhos por cima, conforme visualizado na foto abaixo (Figura 28). Trata-se do poço tubular mais antigo dentre os pesquisados na bacia, construído há 8 anos, na mesma época da primeira fossa.

Figura 28 - Ponto de coleta 9 - Poço Tubular III.

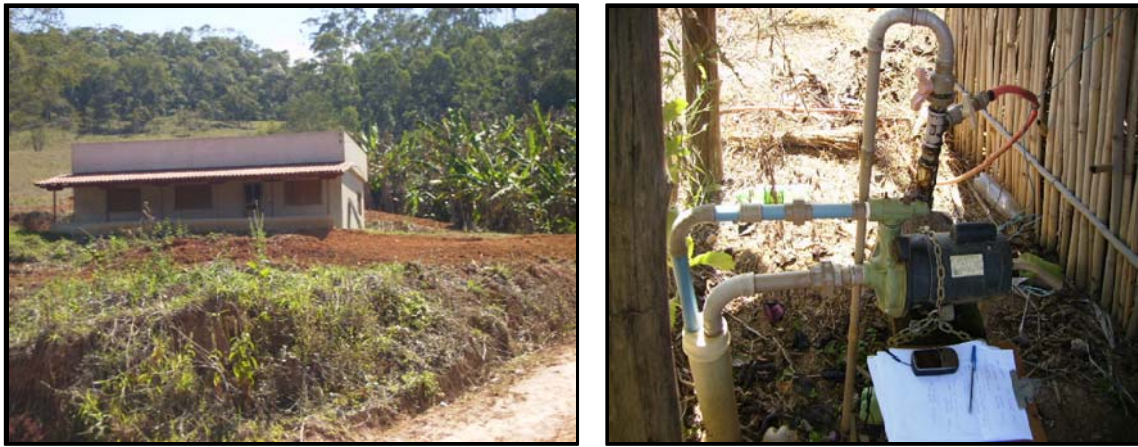
O ponto 11 (P11) corresponde ao poço tubular V que abastece uma família de três pessoas, composta por pai, mãe e uma filha adolescente. Está localizado distante dos cursos d'água, em uma altitude mais elevada, a fossa está bem posicionada, a um nível inferior ao

poço e a mais de 15 m de distância do mesmo (Figura 30). Trata-se do poço tubular mais novo dentre os pesquisados na bacia, construído há 2 anos.

Figura 30 - Ponto de coleta 11 - Poço Tubular V.

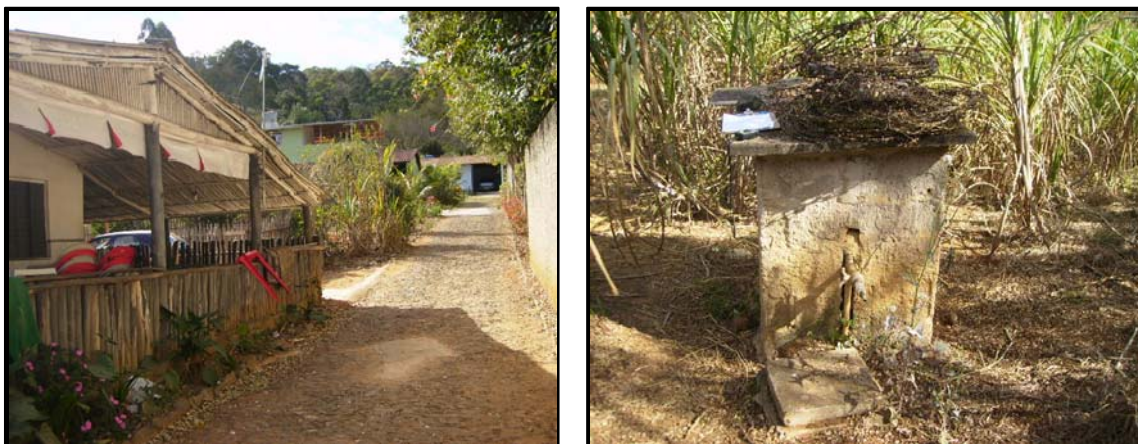
O ponto 12 (P12) corresponde ao poço tubular VI que abastece quatro famílias. A primeira de três pessoas, composta por pai, mãe e uma filha criança; a segunda família de duas pessoas, composta por marido e esposa; a terceira família de quatro pessoas, composta por mãe e três filhos, sendo uma criança e dois adolescentes; e a quarta família de três pessoas, composta por pai, mãe e uma filha criança. O poço está localizado distante dos cursos d'água, em uma altitude mais elevada, as fossas de todas essas residências estão interligadas e bem posicionadas a um nível inferior ao poço e a mais de 15 m de distância do mesmo (Figura 31). No entanto o esgoto da área de serviço, juntamente com a caixa de gordura, de uma das casas abastecidas, é despejado diretamente na área onde se encontra o poço.

Figura 31- Ponto de coleta 12 - Poço Tubular VI.

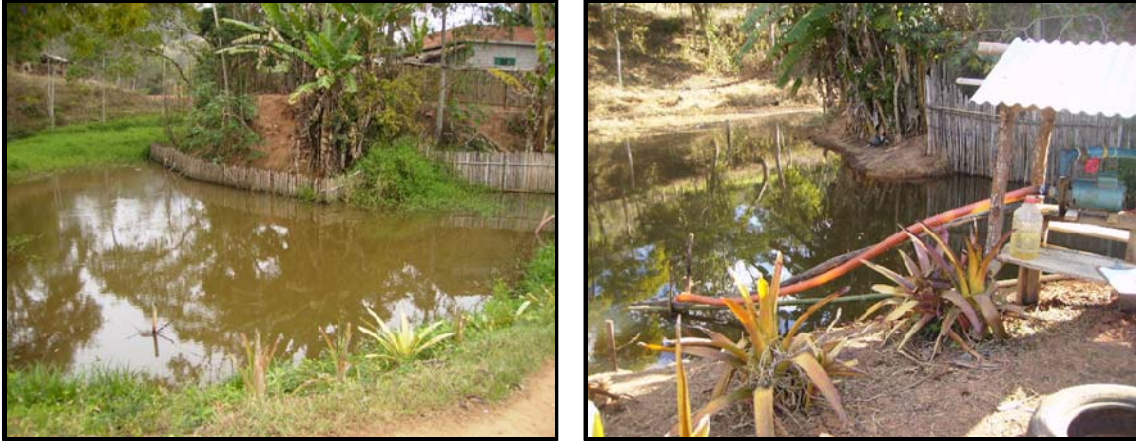
O ponto 13 (P13) corresponde ao açude I utilizado para irrigação (Figura 32) de olerícolas cultivadas no terraço próximo. Ele está diretamente ligado ao açude II, apresentando-se fortemente eutrofizado no período seco (Figura 33).

Figura 32 - Ponto de coleta 13 - Açude I no período chuvoso.

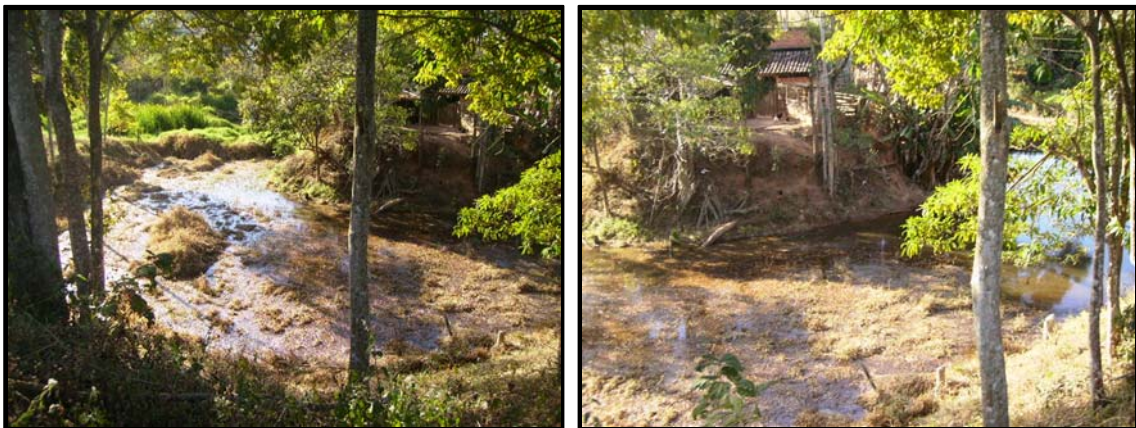
Figura 33 - Ponto de coleta 13 - Açude I eutrofizado no período seco.

As concentrações de fosfato em água para consumo humano não podem ultrapassar o VMP de 0,1 mg/L, de acordo com a resolução 357/05 do CONAMA. Concentrações acima do VMP foram encontradas no açude II (P14) em todas as campanhas. O açude I (P13) e os poços escavados I e II (P2 e P3) apresentaram concentrações altas, uma vez que são susceptíveis à contaminação por estarem ligados pelo lençol freático ao P14, açude que recebe os dejetos da suinocultura, apontada mais uma vez como fonte de poluição. O fosfato (Figura 45), por um lado é um nutriente essencial para o crescimento de plantas, quando aplicado no solo, e para o crescimento de microorganismos responsáveis pela estabilização da matéria orgânica e, por outro, é um nutriente essencial para o crescimento de algas, podendo conduzir a fenômenos de eutrofização de lagos e represas, como no caso dos açudes pesquisados, visualizados nas fotos apresentadas anteriormente nas figuras 33 e 34.

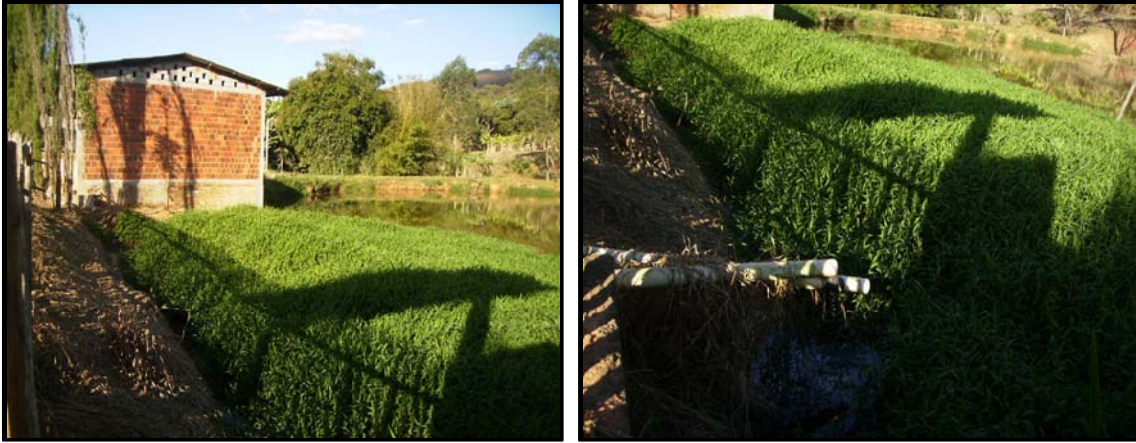
O ponto 14 (P14) corresponde ao açude II utilizado para despejo direto dos dejetos gerados pela suinocultura, apresenta-se parcialmente eutrofizado durante todo o ano (Figura 34). Ele fica a 500 metros à jusante da nascente (P1) e à montante da maioria das residências.

Figura 34 - Ponto de coleta 14 - Açude II parcialmente eutrofizado.

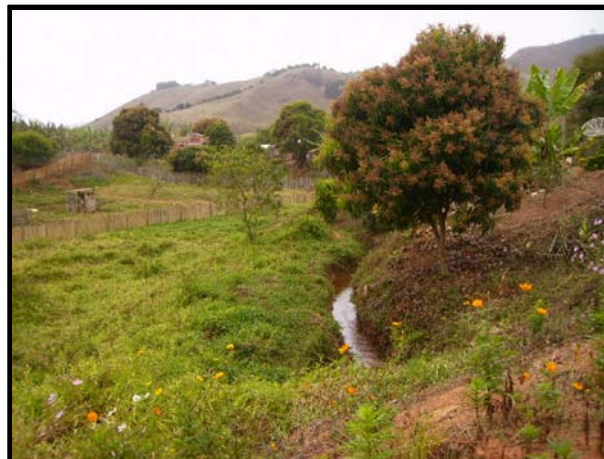
O ponto 15 (P15) corresponde ao córrego do Engenho (Figura 35), é o ponto final da coleta de água. Este ponto foi monitorado pelo Plano de Segurança da Água (PSA) desenvolvido por pesquisadores da UFV que avaliaram a qualidade da água, para abastecimento público da cidade de Viçosa, em toda bacia do ribeirão São Bartolomeu.

Figura 35 – Ponto de coleta 15 – Córrego do Engenho.

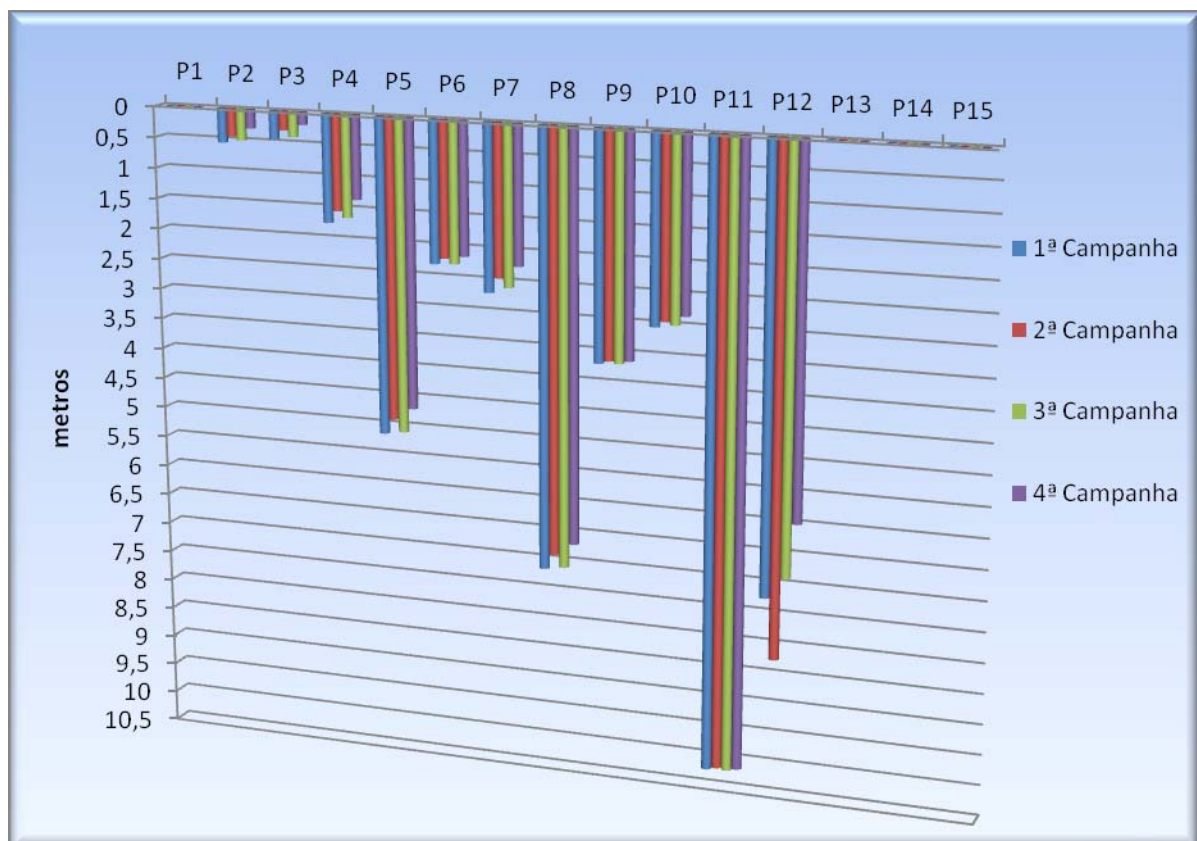
Figura 37 – Variação do nível do lençol freático nos pontos de coleta, em todas as campanhas.

Quando se relaciona a precipitação (Figura 38) com o nível do lençol freático (Figura 37), é possível afirmar que ao longo das campanhas o nível do lençol freático variou pouco, apresentando leve aumento em todos os pontos na 1ª e na 2ª campanha, acompanhando o aumento da precipitação. No entanto, no intervalo da 2ª para a 3ª campanha houve um período de maior volume de chuva do que no intervalo anterior, porém não contribuiu para a elevação do nível do lençol. Na 4ª campanha ocorreu a maior diferença do nível do lençol freático em todos os pontos em relação às três medições anteriores, pois o nível do lençol acompanhou o aumento da precipitação nesse intervalo. Com exceção dos poços tubulares III e V (P9 e P11), cujo nível do lençol é mais profundo e não sofreu interferências com o aumento da precipitação em nenhuma das campanhas. Assim, a variação do nível do lençol freático é maior em poços mais rasos ou em poços construídos em solos mais permeáveis, como é o caso do poço tubular II (P8). No caso do poço tubular VI (P12) houve essa grande variação no decorrer das campanhas porque seu sistema de bombeamento é automático e não foi possível medir o nível estático do lençol.

O nível do lençol freático (Figura 37) varia principalmente de acordo com a permeabilidade do solo e com a precipitação. Entretanto, maior precipitação não necessariamente contribuiu para a elevação do nível do lençol como ocorreu no intervalo da 2ª para a 3ª campanha, possivelmente nesse intervalo (Figura 38) as chuvas foram mais intensas saturando rapidamente o solo e acarretando escoamento das águas pela superfície, ou seja, a taxa de infiltração não correspondeu ao grande volume de água precipitada. Enquanto que as chuvas finas e demoradas que ocorreram no intervalo da 1ª para a 2ª campanha promoveram uma infiltração mais eficiente, aumentando o volume da água de infiltração e conseqüente elevação do lençol freático.

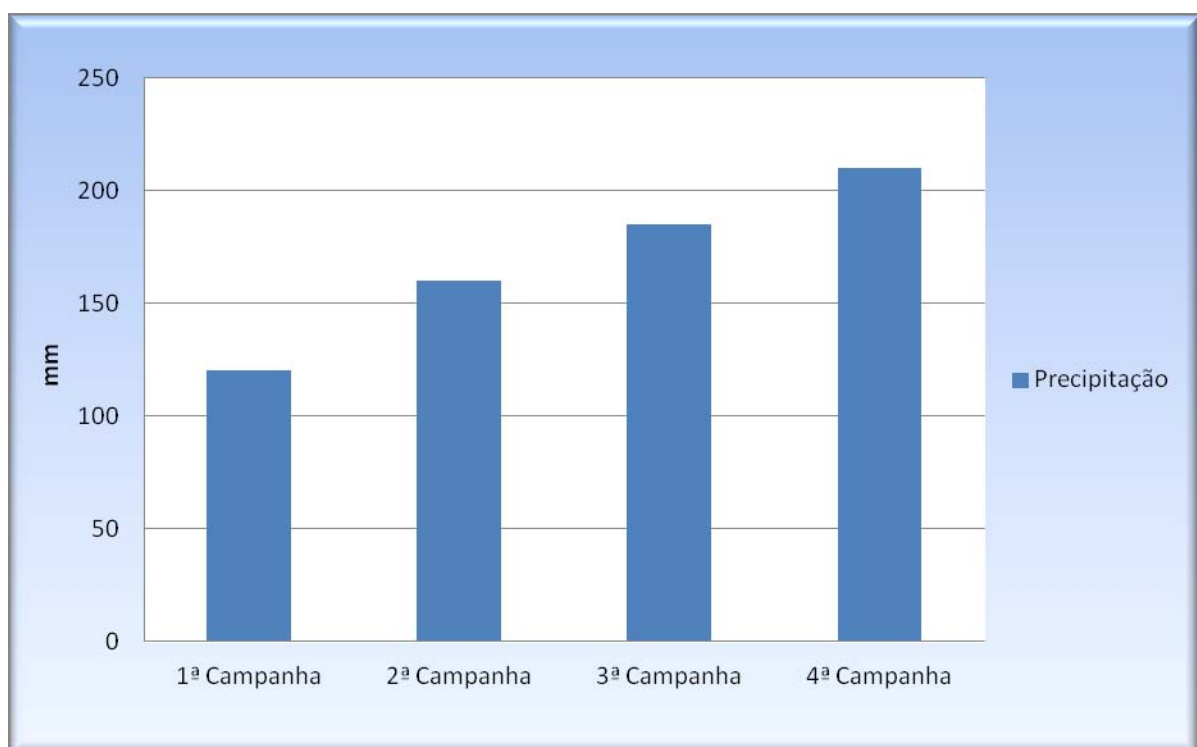
Figura 38 – Volume da precipitação mensal entre os intervalos das campanhas.

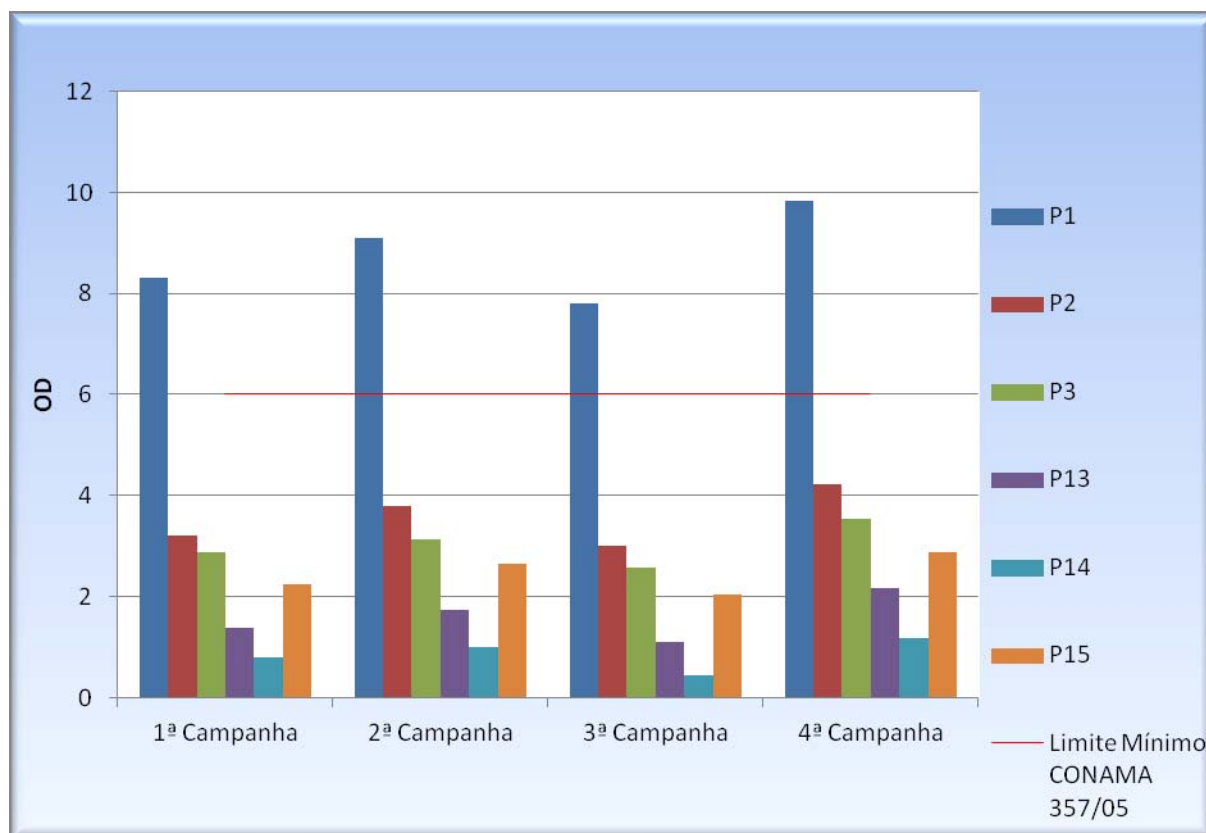
Figura 46 – Valores de Oxigênio Dissolvido para seis pontos de coleta, em todas as campanhas.
