**USO E OCUPAÇÃO DO SOLO E QUALIDADE DA ÁGUA NA BACIA
DO CÓRREGO DO ENGENHO, VIÇOSA, MINAS GERAIS**

Dissertação apresentada à Universidade Federal de Viçosa, como parte das exigências do Programa de Pós-Graduação em Solos e Nutrição de Plantas, para obtenção do título de *Magister Scientiae*.

**VIÇOSA
MINAS GERAIS - BRASIL
2009**

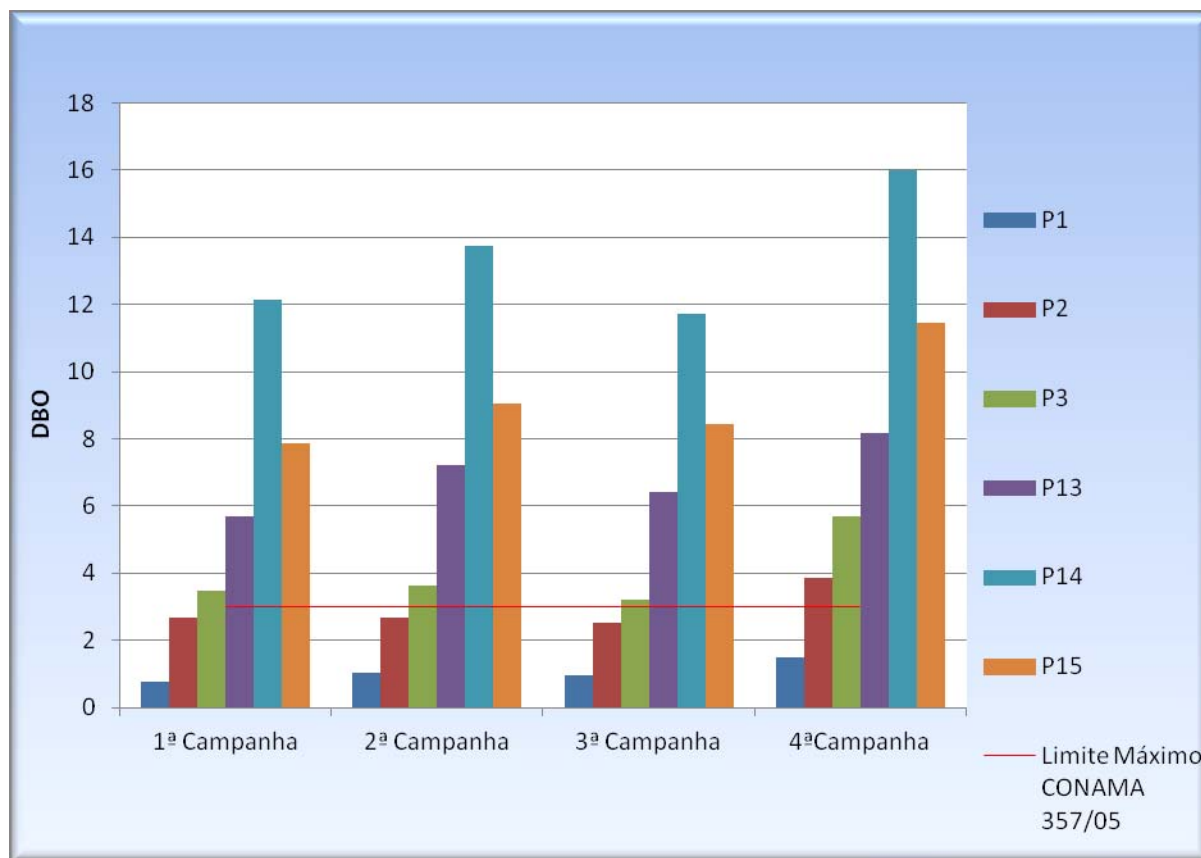
Figura 47 – Valores da Demanda Bioquímica de Oxigênio para seis pontos de coleta, em todas as campanhas.

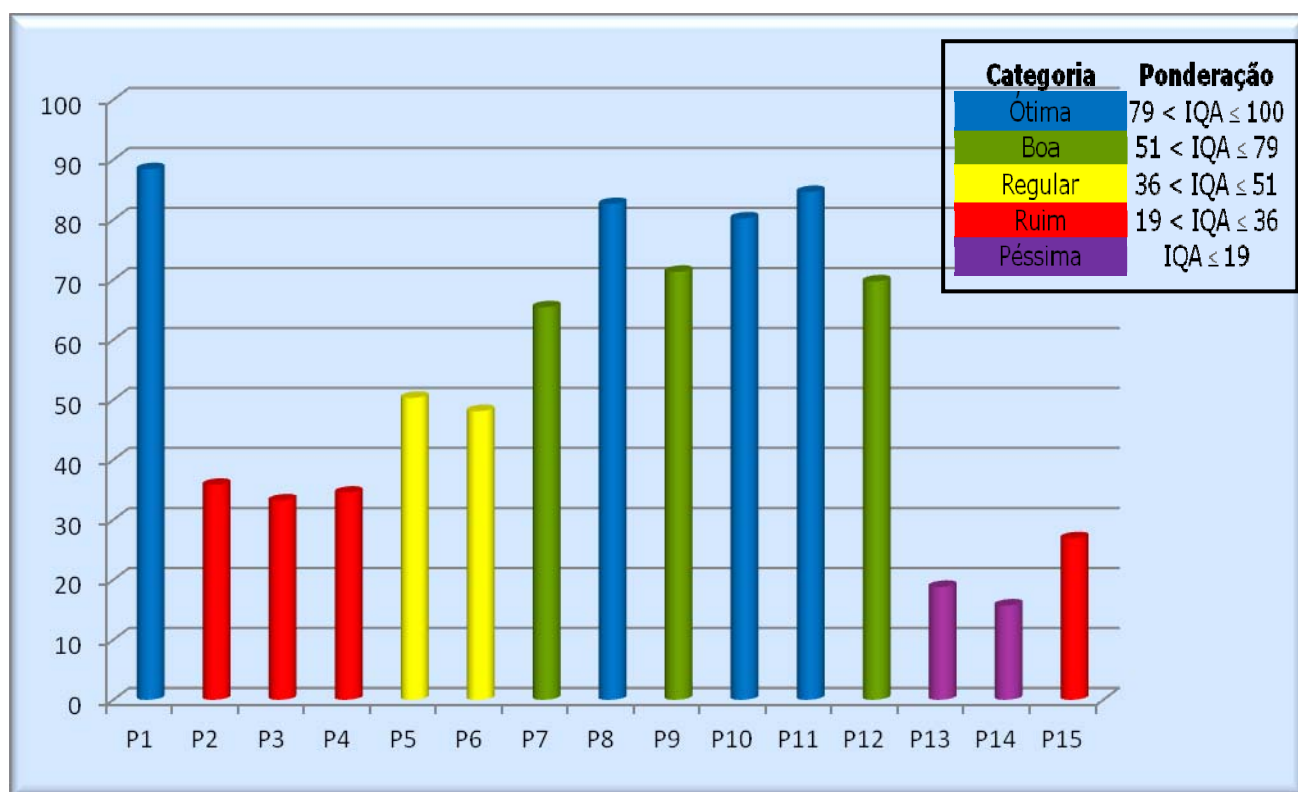
Figura 50 – Índice de Qualidade das Águas superficiais e subterrâneas para todos os pontos de coleta.

A partir do cálculo efetuado, pode-se determinar a qualidade das águas brutas, variando numa escala de 0 a 100.
