PROPOSTA METODOLÓGICA PARA O PROJETO DE SISTEMAS DE
FECHAMENTO EM ALVENARIA PARA EDIFÍCIOS INSTITUCIONAIS EM
ESTRUTURA DE AÇO

Dissertação apresentada à Universidade Federal de Viçosa, como parte das exigências do Programa de Pós-Graduação em Engenharia Civil, para obtenção do título de *Magister Scientiae*.

VIÇOSA
MINAS GERAIS - BRASIL
2010

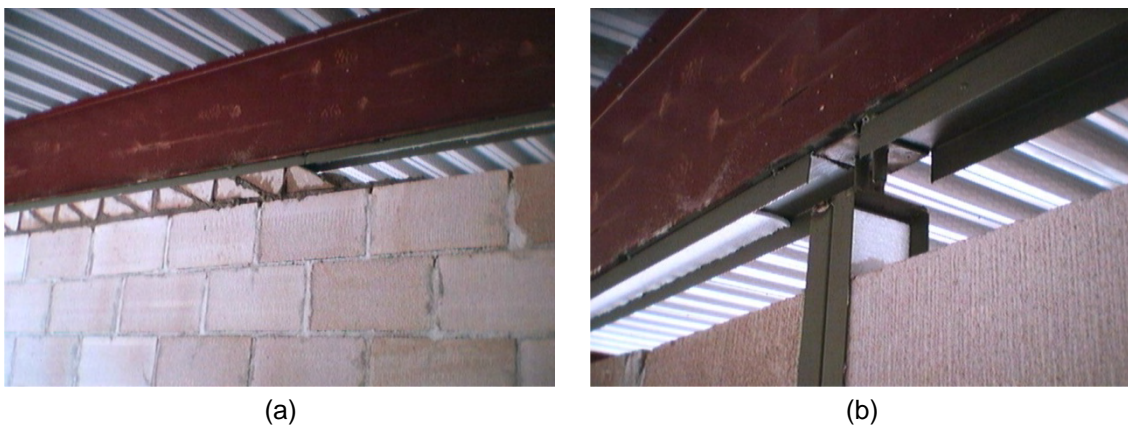
Figura 4.11 – Vistas da execução dos fechamentos do Edifício do PVB.
 (a) Detalhe do arremate superior das paredes; (b) estabilização do pano de alvenaria por meio de dois perfis “U” formados a frio justapostos.

Neste edifício, o vão livre das vigas é de tal magnitude que levaria a panos de grande comprimento. Para evitar esta situação, o pano de alvenaria foi quebrado com a colocação de dois perfis “U” formados a frio justapostos, desvinculados da alvenaria com a colocação de placas de poliestireno expandido (EPS). Estes perfis “U” formados a frio foram conectados à estrutura por meio de um elemento metálico que permite seu movimento vertical (Figura 4.11b).

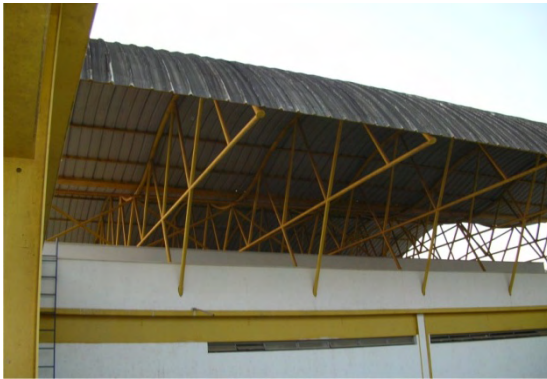
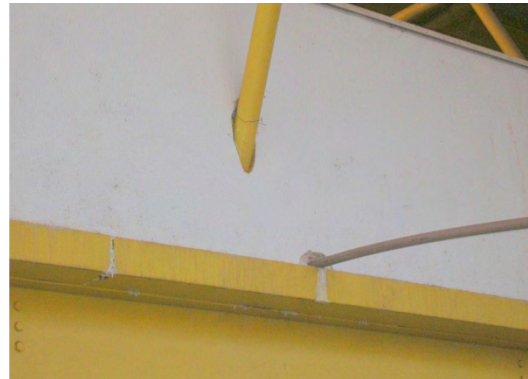
A água pluvial que incide sobre as lajes que não foram devidamente impermeabilizadas, é a principal fonte de entrada de água no edifício. Além disso, alguns furos feitos na platibanda para fixação da estrutura de cobertura permitem que a água que atinge a fachada passe para a superfície superior da laje (Figura 4.14a). A solução adotada pelos próprios usuários do edifício a fim de minimizar a ocorrência destas manifestações patológicas foi a instalação improvisada de tubos de PVC na platibanda para drenagem da água lançada sobre a laje. (Figura 4.14b)

Figura 4.14 – Vista de parte da cobertura do Edifício do PVB.
(a) Imagem lateral com destaque para a estrutura interceptando a alvenaria; (b) detalhe do tubo de drenagem adaptado na platibanda.

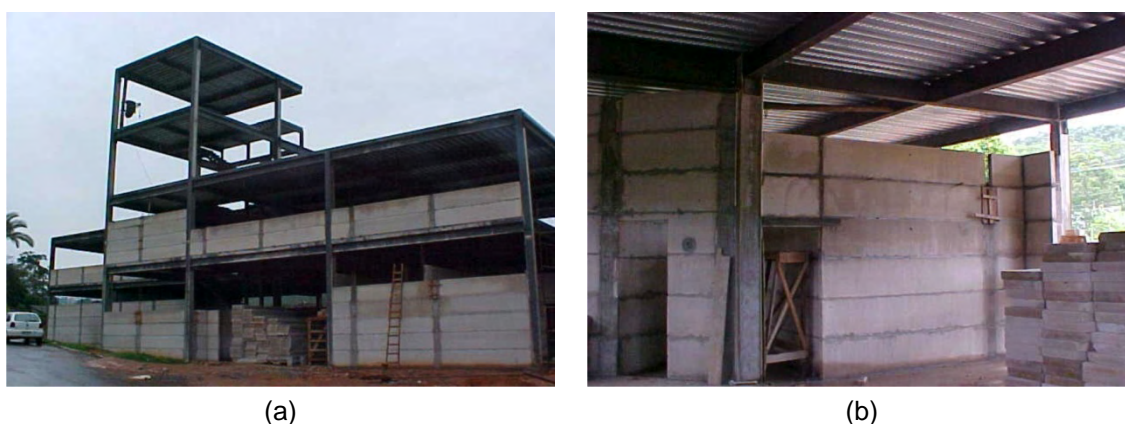
O fechamento externo do edifício foi executado com painéis horizontais de concreto celular autoclavado revestidos com argamassa e pintura. Para fins de adequação dos panos de alvenaria aos requisitos de estabilidade foram construídos pilaretes de concreto armado (Figura 4.22). As vigas de aço foram revestidas externamente com placas de fibrocimento, o que ocultou a estrutura nas fachadas.

Figura 4.22 – Imagens da construção do Edifício da COPEVE.
(a) Vista externa; (b) vista interna.

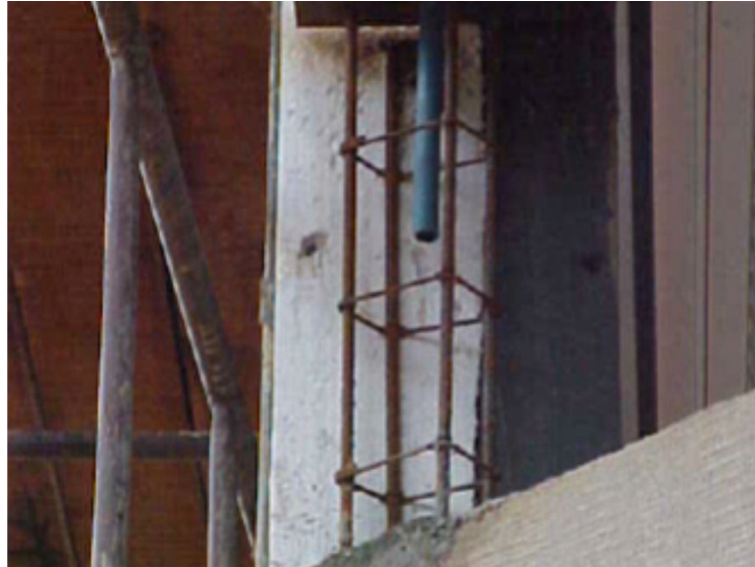
Os painéis horizontais de concreto celular autoclavado foram fixados à estrutura por meio de um sistema que tem por finalidade permitir pequenas movimentações diferenciais em seu plano (Figura 4.24), promovendo a desvinculação do fechamento. O sistema utilizado se caracteriza como uma alvenaria desvinculada. De acordo com as inspeções realizadas, não houve constância na execução de todas as interfaces entre estrutura metálica e fechamento externo. Tanto nos locais onde foi executada a desvinculação entre estrutura e fechamento, quanto nos locais onde essa solução não foi utilizada, o fechamento externo apresenta fissuras de diferentes configurações.

Figura 4.24 – Sistema de desvinculação entre a estrutura e o fechamento.

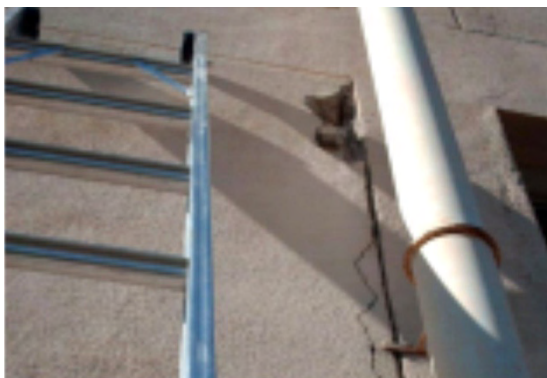
Observou-se, portanto, a ausência de uma uniformidade na execução das ligações entre a alvenaria e a estrutura de aço. Em alguns casos, foram executadas ligações desvinculadas e em diversos locais fez uso de ligações vinculadas. Como consequência desta variação de soluções observaram-se distintas configurações de fissuras nas interfaces entre estrutura e fechamento externo. Foram detectadas fissuras predominantemente verticais, sendo parte com traçado linear e bem definido, e outras com escamas (Figura 4.25a). Na parte interna do edifício, nos locais correspondentes às fissuras identificadas externamente, verificou-se uma constante entrada de águas pluviais, deposição de mofo, eflorescências nos revestimentos e corrosão da estrutura de aço (Figura 4.25b).

Figura 4.25 – (a) Fissuração vertical sistemática nas interfaces entre estrutura-fechamento; (b) vista interna do canto superior de uma parede do fechamento externo

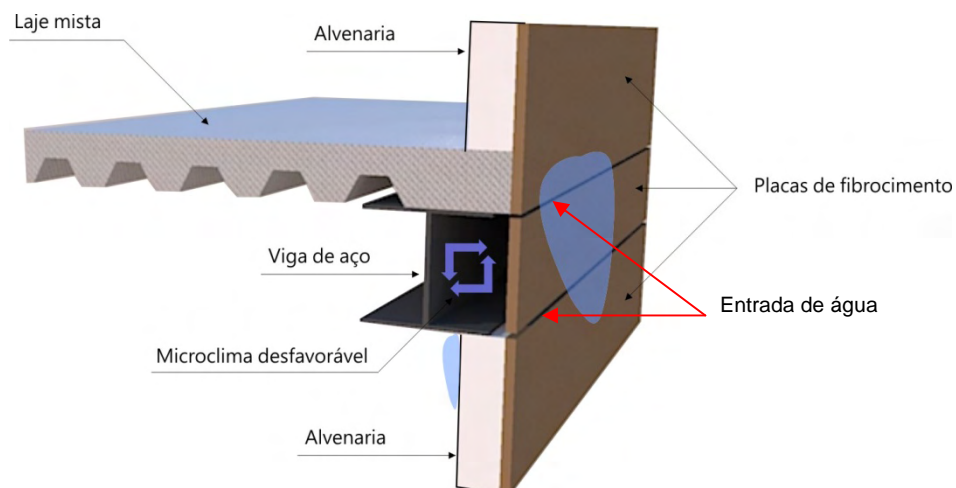
Na região destas juntas observou-se uma grande presença de umidade o que causou o descascamento da camada de pintura do revestimento, além do acúmulo de fungos e mofos. A partir da remoção de uma parte pequena das placas de fibrocimento para verificação do estado de deterioração da viga de aço foi constatada a existência de zonas de corrosão nas mesas e na alma dos perfis. Além das zonas de corrosão, verificou-se a existência de água empoçada nestes elementos com odor desagradável, o que indica a constante presença de umidade. No esquema mostrado na Figura 4.28 indicam-se os pontos de entrada de água na fachada do edifício e a formação de um micro clima favorável à deterioração das vigas de aço, visto que após a infiltração da água existe grande dificuldade de escoamento e evaporação.

Figura 4.28 – Detalhe do revestimento das vigas de aço com placas de fibrocimento.

Parte da água que incide nas paredes externas passa ao interior do edifício e outra parte fica retida na região entre as placas de fibrocimento e a estrutura de aço, criando condições favoráveis à instalação e propagação da corrosão. Além disso, as
