RAYANE NEVES FRANCO

**AVALIAÇÃO DO DESEMPENHO QUANTO À ESTANQUEIDADE DE JUNTAS
SUJEITAS A ENVELHECIMENTO ACELERADO, UTILIZADAS EM SISTEMAS
DE VEDAÇÃO VERTICAL EXTERNA EM ALVENARIA
PARA ESTRUTURAS DE AÇO**

Dissertação apresentada à Universidade Federal de Viçosa, como parte das exigências do Programa de Pós-Graduação em Engenharia Civil, para a obtenção do título de Magister Scientiae.

VIÇOSA
MINAS GERAIS - BRASIL
2019

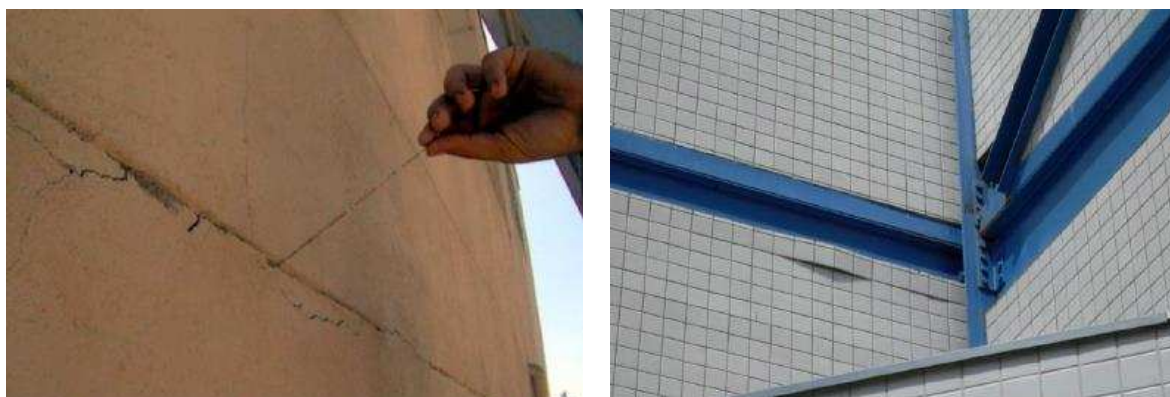
De acordo com Araújo (2010), as manifestações patológicas mais importantes que ocorrem em estruturas de aço são provocadas pela entrada de água através de interfaces entre alvenaria e estrutura de aço. Isto acaba gerando problemas de corrosão, manchas de mofo, destacamento de revestimentos, aparecimento de fissuras, etc. O tratamento inadequado das juntas e interfaces entre sistema de vedação e estrutura ou a não intervenção após o aparecimento desses tipos de problema pode acabar reduzindo a vida útil do edifício. Na Figura 9 são exibidos alguns exemplos de manifestações patológicas em juntas e interfaces utilizadas em edifícios de múltiplos andares em estrutura de aço.

Figura 9 – Exemplos de manifestações patológicas: a) descolamento do silicone de juntas de movimentação horizontal; b) estufamento do revestimento cerâmico aplicado sobre elementos metálicos que promovem desvinculação do fechamento vertical.

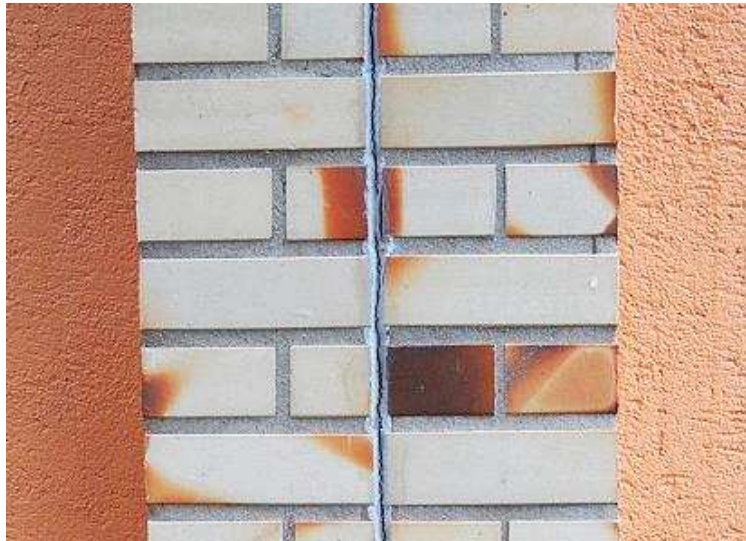
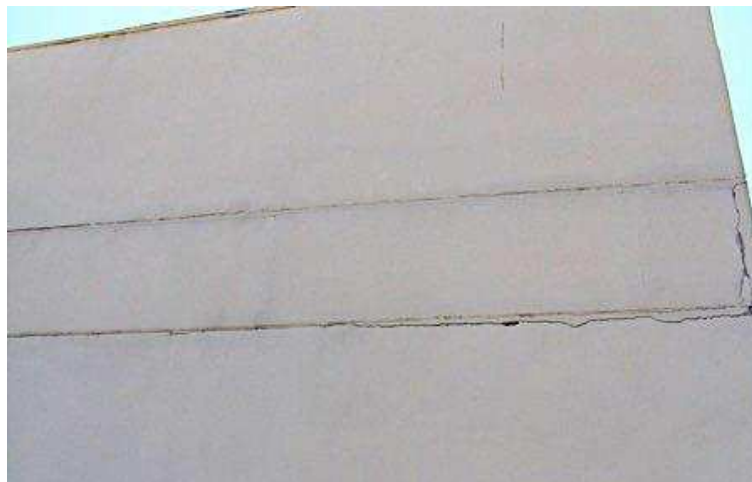
Outra manifestação patológica muito comum em juntas de edifícios são as falhas no tratamento com selantes. Na Figura 10 mostram-se duas situações de falhas em juntas tratadas com selantes.

Figura 10 – Exemplos de falhas em juntas: a) ruptura do selante a base de poliuretano em uma junta vertical; b) ruptura do revestimento de argamassa próximo a uma junta horizontal tratada com selante à base de silicone.

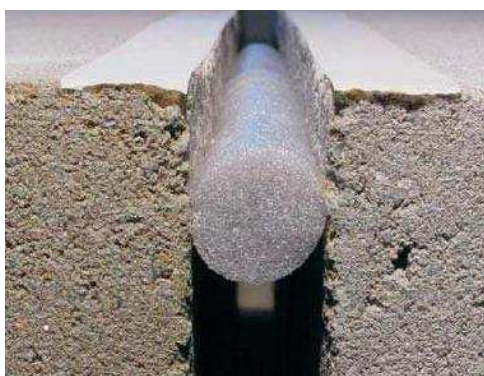
Para delimitar a profundidade do selante deve-se utilizar um material de suporte flexível antes de sua aplicação. Para isto pode-se utilizar uma mangueira de poliuretano, uma fita isoladora ou um perfil redondo de polietileno expandido de baixa densidade, comercialmente conhecido como Tarucel® (Figura 13). O selante não deve ter aderência ao delimitador de profundidade, o que lhe permite acompanhar a movimentação das faces laterais da junta.

Figura 13 – Detalhe do posicionamento do delimitador de profundidade tipo Tarucel® em uma junta.

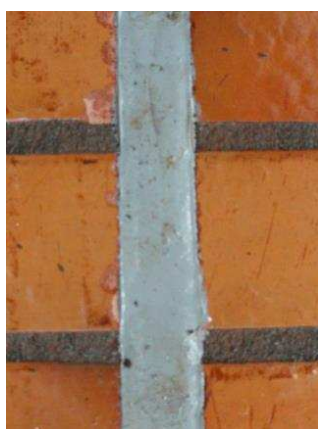
Na Figura 14 pode-se observar uma junta de movimentação de uma fachada, na qual foi utilizado um selante à base de poliuretano.

Figura 14 – Junta de movimentação em uma fachada com acabamento em selante acrílico.

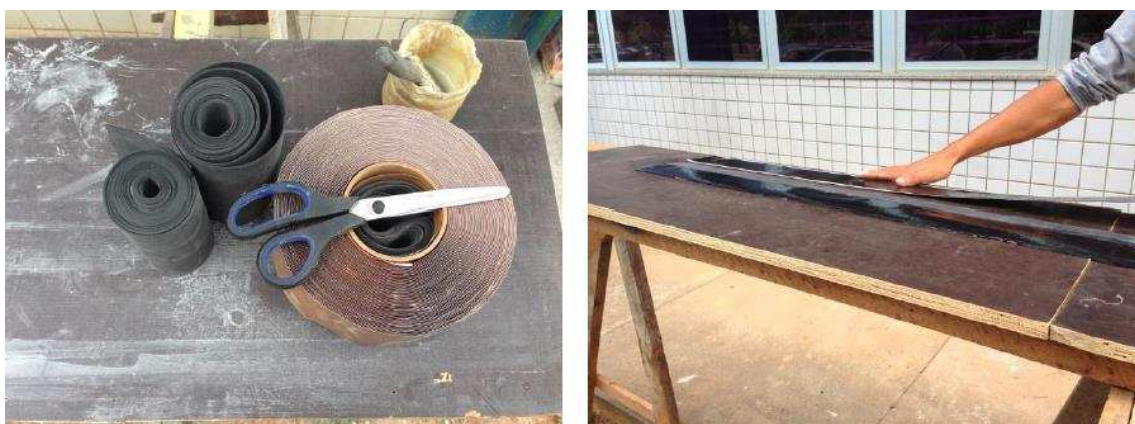
Na Figura 16 mostra-se uma manta de elastômero EPDM cortada em faixas e sendo preparada antes de sua aplicação no local.

Figura 16 – Manta de elastômero EPDM cortada em faixas (a) e sua preparação antes de ser aplicada (b).

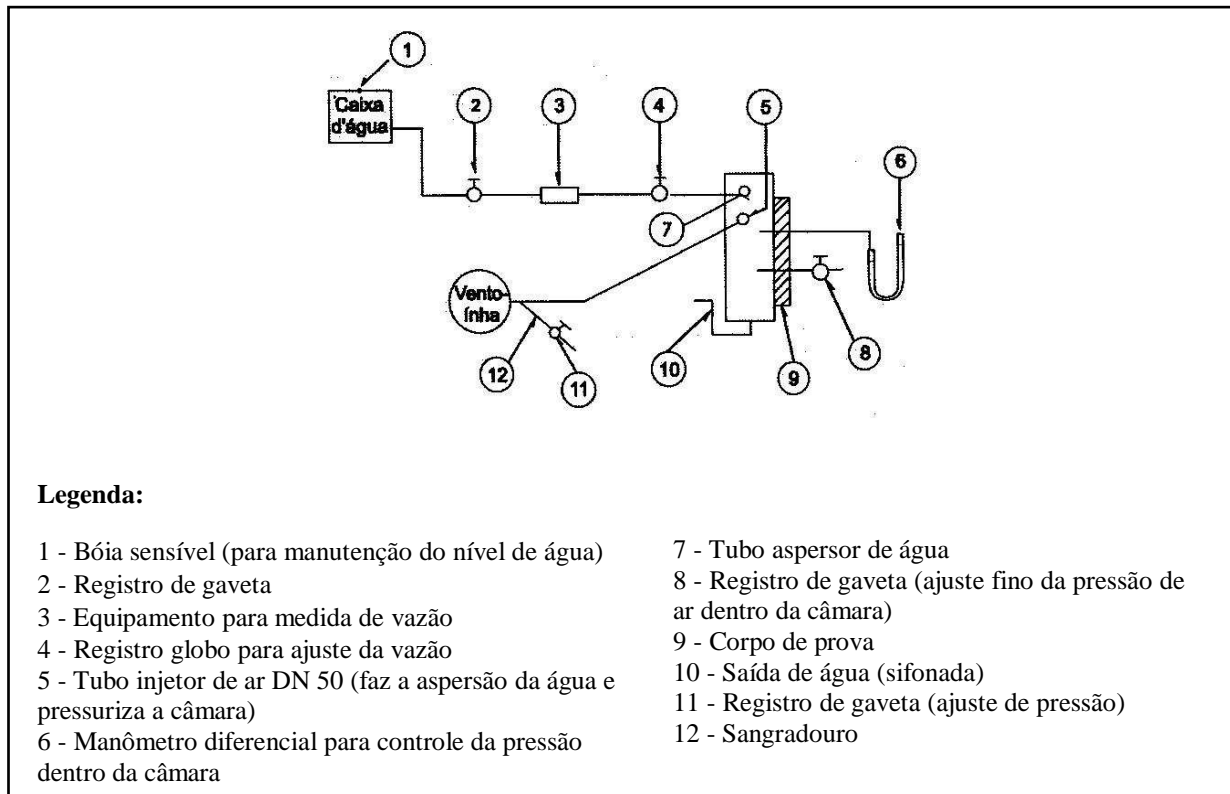
A pressão pneumática uniforme indicada pela ABNT NBR 15575-4:2013 é de até 50 Pa dependendo da região do Brasil em que se encontra. Na Figura 21 mostra-se um esquema geral do ensaio de estanqueidade, com indicação dos dispositivos para aspersão de água e aplicação da pressão pneumática.

Figura 21 – Esquema de dispositivos para medida de vazão.

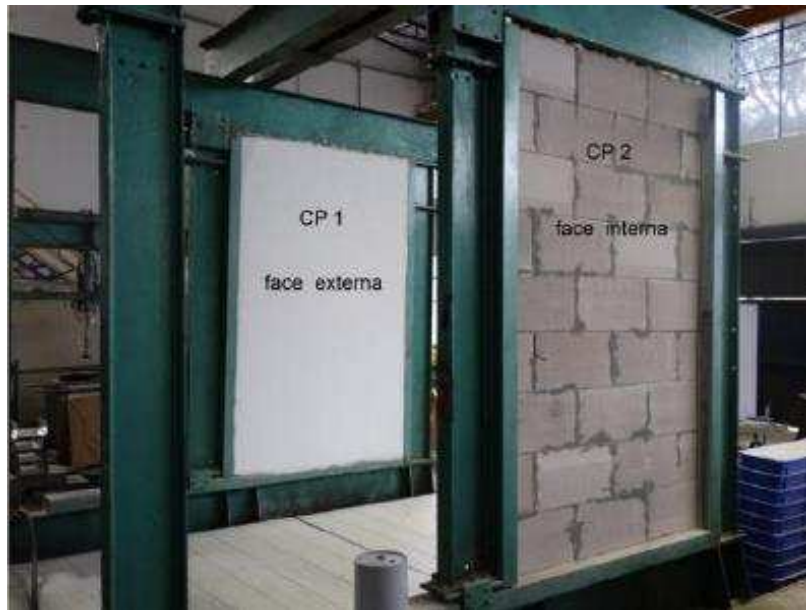
Varisco (2014) realizou ensaios de exposição à ação do calor e choque térmico e de estanqueidade com o intuito de avaliar o comportamento de um SVVE formado por blocos de concreto celular autoclavado exposto à ação do calor e choque térmico e, posteriormente, avaliar o desempenho quanto à estanqueidade à água da chuva. Os ensaios foram executados em dois modelos de parede com dimensões de 180 cm x 270 cm x 12 cm, com revestimento na face externa. Os modelos de parede tinham as quatro bordas restritas por um pórtico de aço, porém com liberdade para se deformar em qualquer direção do plano (Figura 22).

Figura 22 – Modelos experimentais de parede utilizados por Varisco (2014).

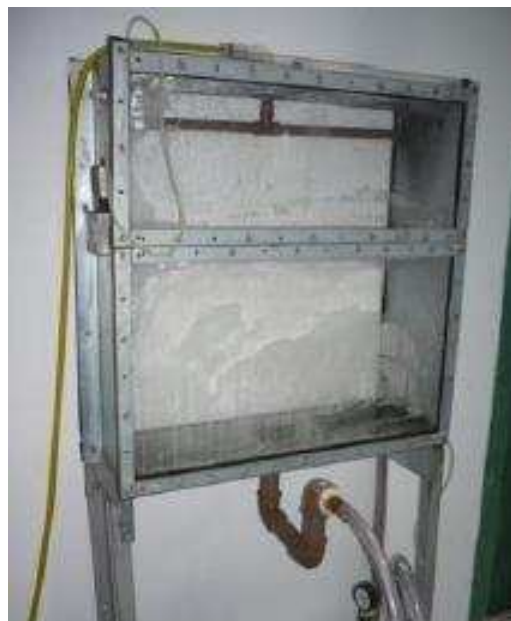
Figura 23 – Aspecto geral da câmara de estanqueidade desenvolvida pela ITA-LATEC, utilizada nos ensaios de estanqueidade de Varisco (2014).

O ensaio de estanqueidade à água foi realizado antes e depois do ensaio de exposição à ação do calor e choque térmico. Para este ensaio foi utilizada uma câmara simuladora de chuva incidente (Figura 23), desenvolvida pela ITA-LATEC, que foi vedada utilizando uma guarnição esponjosa e silicone.

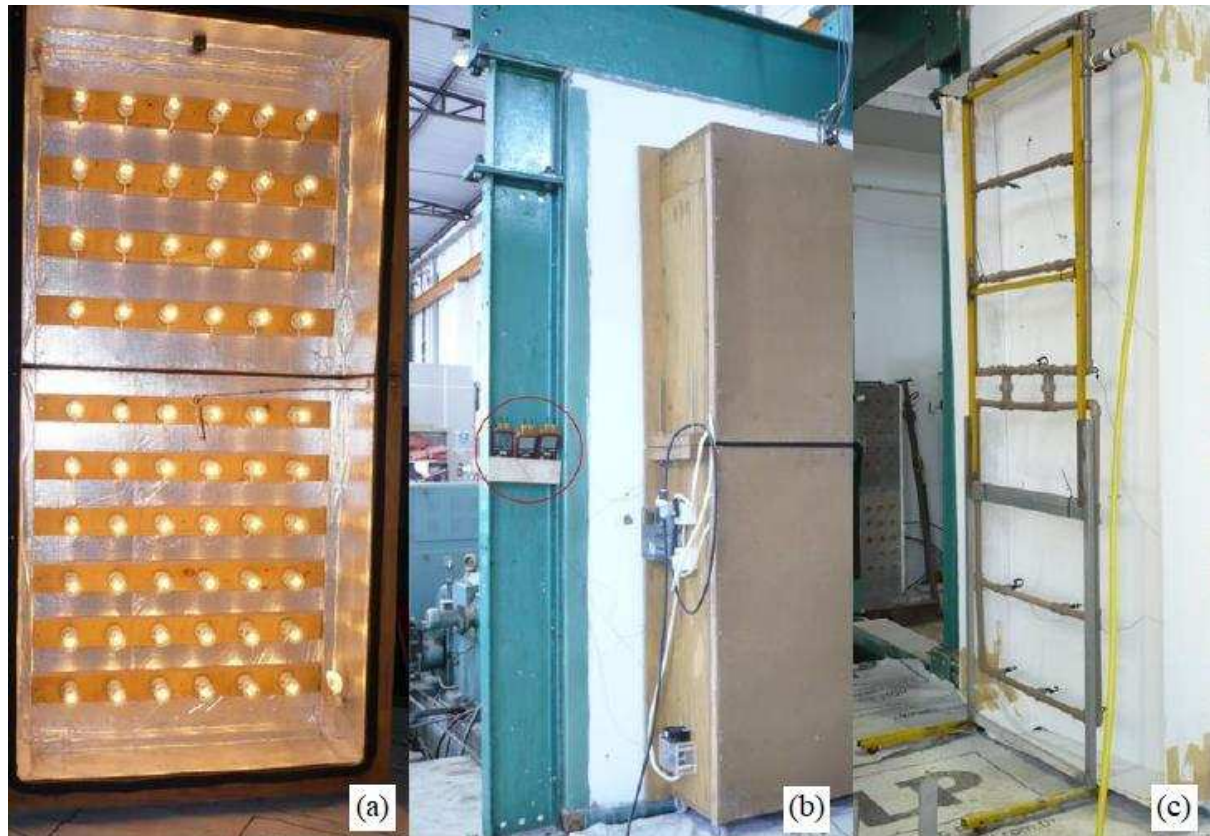
Figura 24 – Aspectos gerais do painel radiante utilizado no ensaio de exposição à ação do calor e choque térmico: a) disposição das lâmpadas incandescentes painel radiante; b) posicionamento do painel radiante para realização do ensaio; c) dispositivo de resfriamento.

Para o ensaio de exposição à ação do calor e choque térmico, foi utilizado um painel radiante composto por 60 lâmpadas incandescentes de 100 W, com altura de 240 cm e largura de

120 cm. Já para o resfriamento, fez-se uso de um circuito de tubos em PVC de 20 mm de diâmetro, constituído de 16 aspersores uniformemente distribuídos. O circuito tinha formato de malha retangular e conseguia abranger uma área igual à do painel radiante. O equipamento utilizado é mostrado na Figura 24.

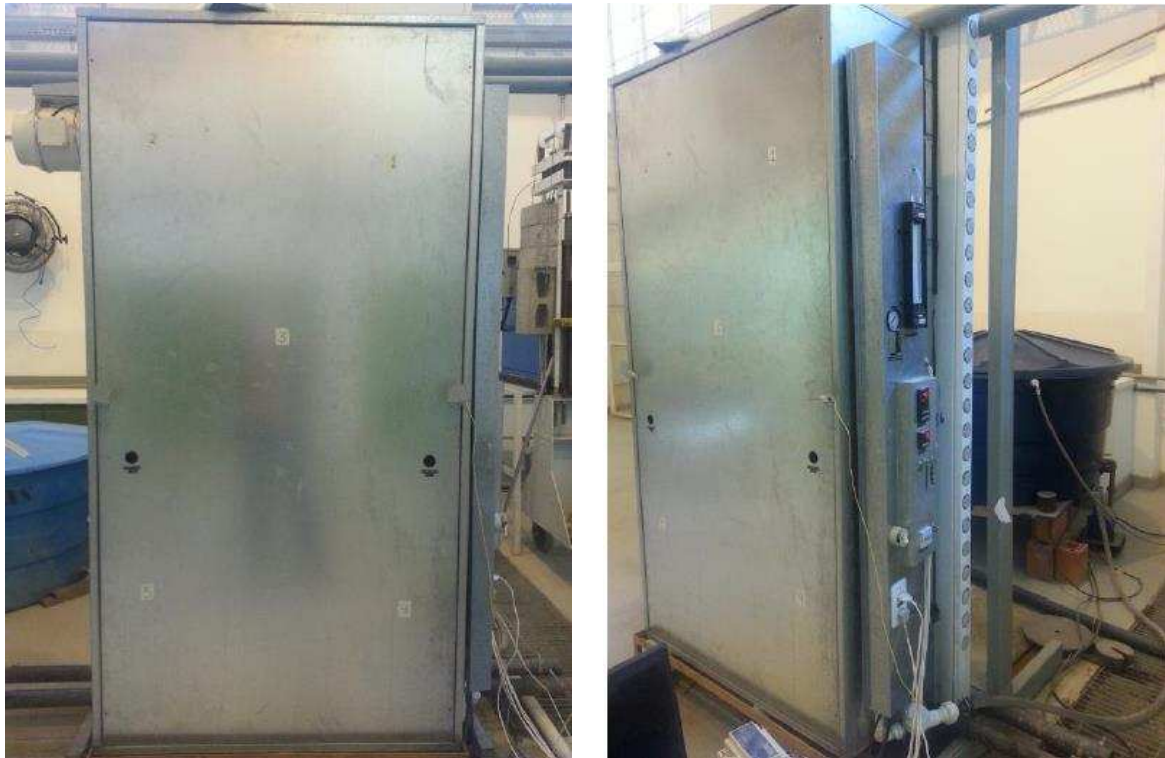
Figura 26 – Aspecto geral do painel radiante utilizado por Moraes (2015):
a) vista posterior externa; b) vista lateral externa.

Moraes (2015) realizou ensaios de exposição à ação do calor e choque térmico no Laboratório de Ensaio e Modelos Estruturais (LEME) da UFRGS. Seu objetivo era verificar o comportamento de um SVVE de Concreto/PVC quando submetido a ciclos sucessivos de aquecimento e resfriamento segundo as prescrições da ABNT NBR 15575-4:2013. Para isso, utilizou-se um painel radiante de dimensões 110 cm x 220 cm (Figura 26) projetado e executado pela equipe técnica do LEME. O detalhamento do painel não foi explicitado no trabalho, devido a um processo de patenteamento que estava em andamento.

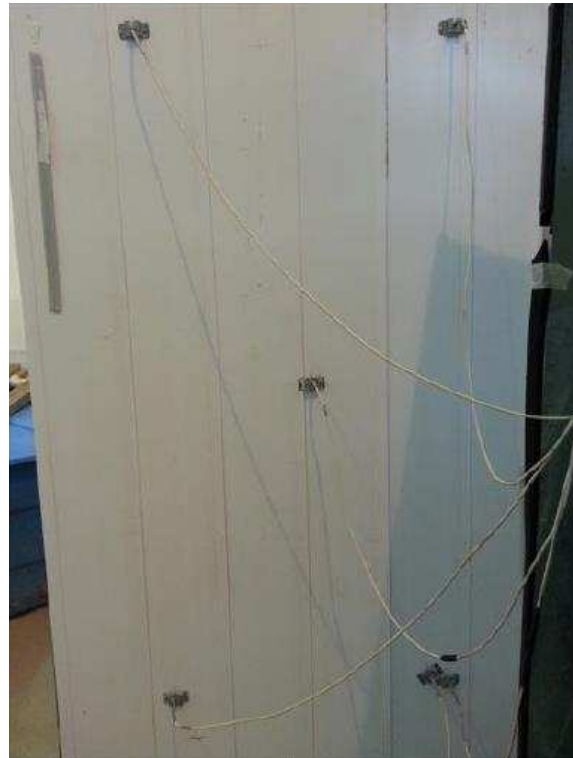
Figura 27 – Posicionamento dos termopares nos modelos experimentais:
a) suporte utilizado; b) posicionamento dos termopares.

Os modelos de parede ensaiados possuíam dimensões de 120 cm x 240 cm x 7 cm. Neles foram instalados suportes para os termopares com auxílio de parafusos. Moraes (2015) utilizou os cinco termopares conforme recomendado pela ABNT NBR 15575-4:2013, o que pode ser observado na Figura 27.

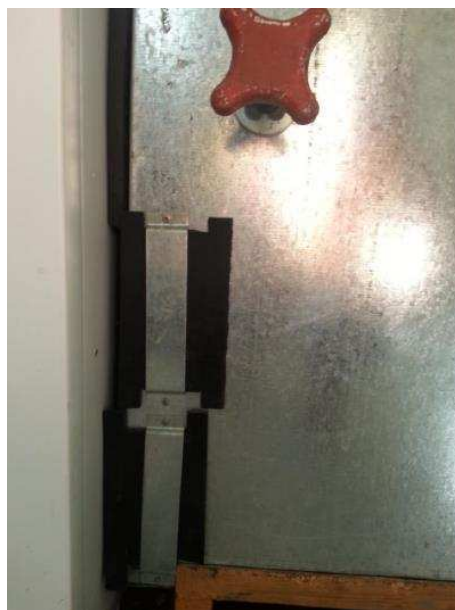
Figura 29 – Placas móveis posicionadas sobre pequenas aberturas no painel radiante.

Para monitorar os deslocamentos horizontais, foi instalado um defletômetro no ponto central do corpo de prova, na face oposta à incidência de calor. Para auxiliar o controle da fuga do calor foram posicionadas placas móveis de borracha sobre pequenas aberturas nas laterais e no topo do painel (Figura 29), que eram abertas ou fechadas conforme necessário. A função das placas era ajudar a manter a temperatura uniforme em toda superfície do modelo de parede, já que, além do controlador de temperatura, também foi preciso utilizar um controle manual.

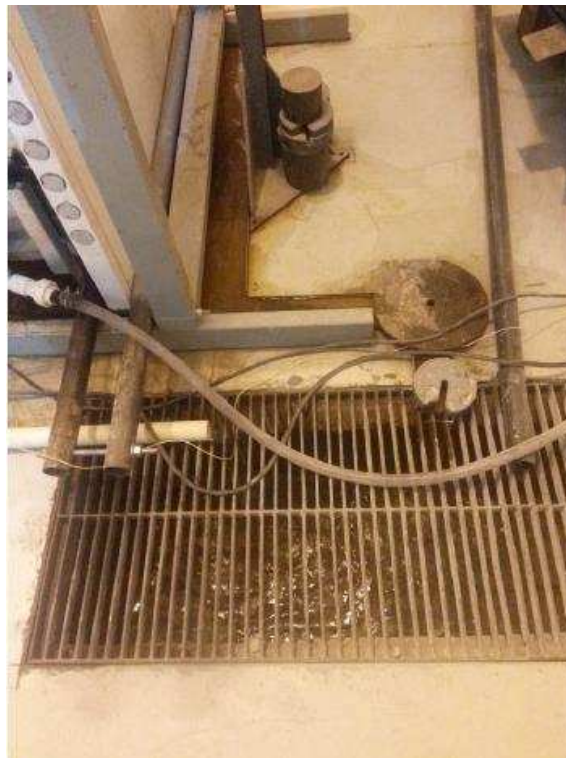
Figura 30 – Saídas da água de resfriamento junto ao painel radiante.

Para facilitar a execução do ensaio, uma tubulação foi conectada ao painel, de forma a transportar a água proveniente do resfriamento à rede de esgoto do laboratório. Abaixo do painel radiante também foi posicionada uma bandeja para coletar água, que funcionava como uma saída alternativa. As saídas da água de resfriamento são mostradas na Figura 30.

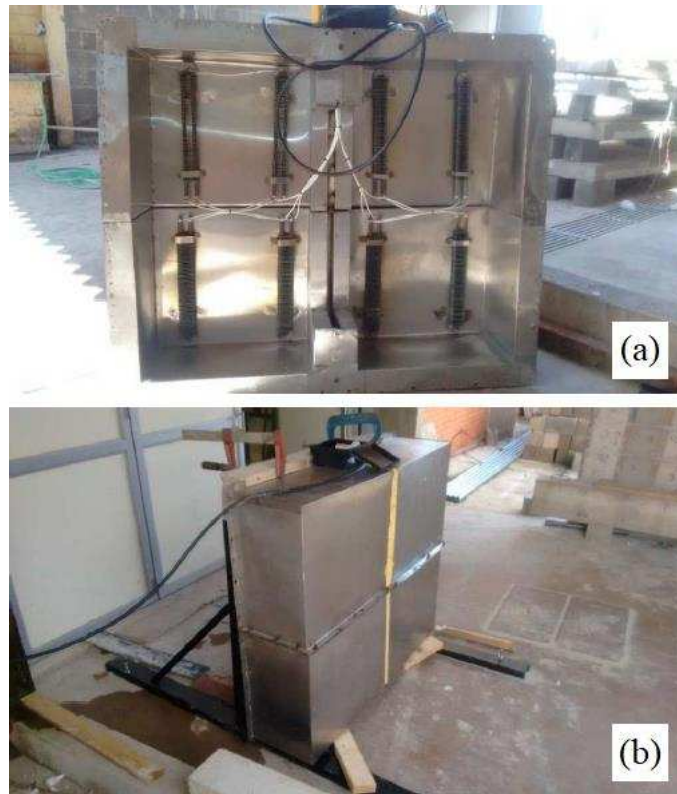
Figura 31 – Aspectos gerais do forno modular desenvolvido no FECIV-UFU: a) vista do interior do forno com resistências tubulares aletadas; b) vista do exterior do forno na posição de ensaio.

Com o objetivo de avaliar o desempenho de um sistema estrutural de paredes de concreto com ar incorporado, tendo como base principal a ABNT NBR 15575:2013, Magalhães (2016) realizou ensaios de exposição à ação do calor e choque térmico utilizando como fonte de aquecimento um forno modular (Figura 31) desenvolvido no Laboratório de Estruturas e Materiais da Faculdade de Engenharia Civil da Universidade Federal de Uberlândia (FECIV-UFU).

Magalhães (2016) construiu o forno com chapas de aço inox com espessura de 2 mm, de forma que uma lã de rocha fosse entreposta entre as chapas para auxiliar no isolamento. Este equipamento foi constituído em quatro módulos, sendo cada módulo um quadrante do forno constituído por duas resistências tubulares aletadas como fonte de aquecimento. O tubo e as aletas das resistências tubulares foram fabricados em aço SAE 1020, com tubo de diâmetro 11,2 mm e comprimento de 400 mm. A potência de cada resistência era de 630 W para uma tensão de 220 V, chegando a atingir a temperatura máxima de 200°C.

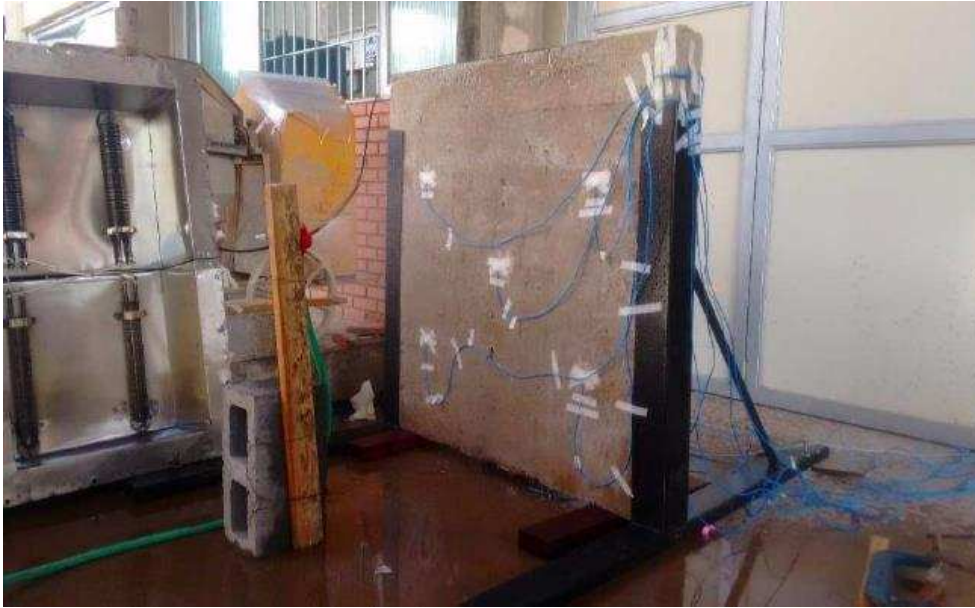
Figura 33 – Sistema de resfriamento dos painéis de concreto.

Para resfriamento dos painéis, Magalhães (2016) utilizou um aspersor conectado a uma mangueira de 20 mm de diâmetro, que proporcionava um jato uniforme, que abrangia toda a área do painel (Figura 33).

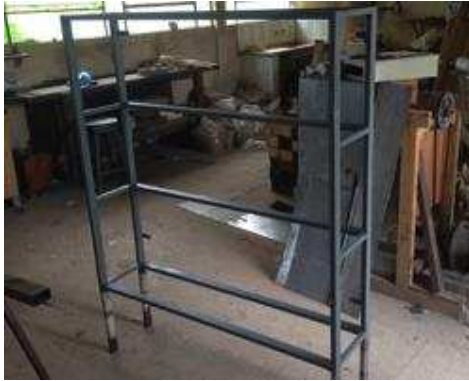
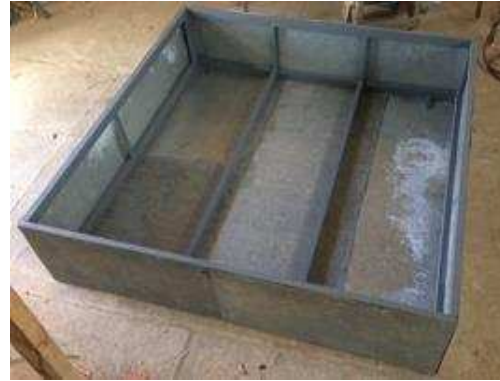
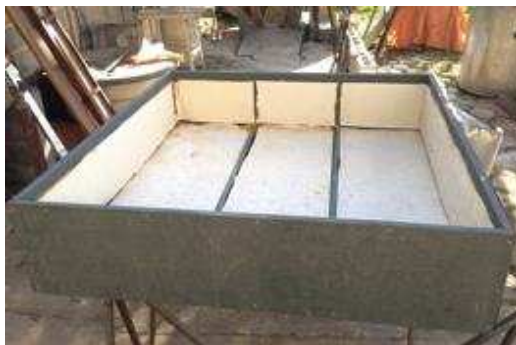
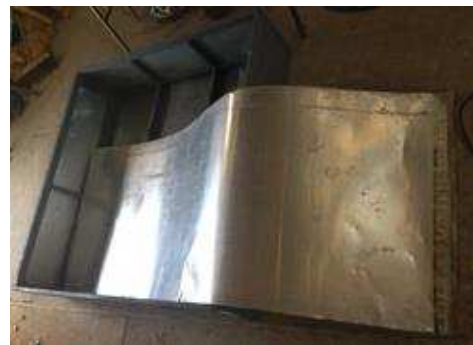
Figura 38 – Aspectos da construção do painel radiante: a) estrutura com perfis retangulares tubulares; b) revestimento externo com chapas de aço galvanizado; c) preenchimento das paredes externas com lã de vidro; d) revestimento das paredes internas com chapas de aço inoxidável.

possui alças em suas laterais para facilitar sua movimentação. Na Figura 38 e na Figura 39 são mostrados alguns aspectos da construção do painel radiante.

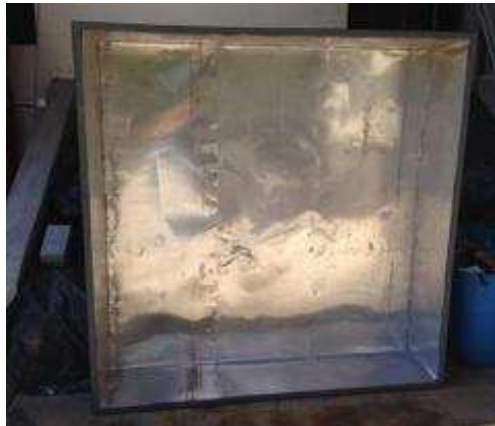
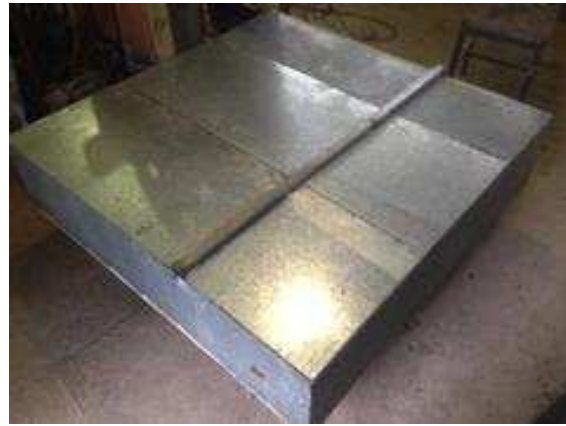
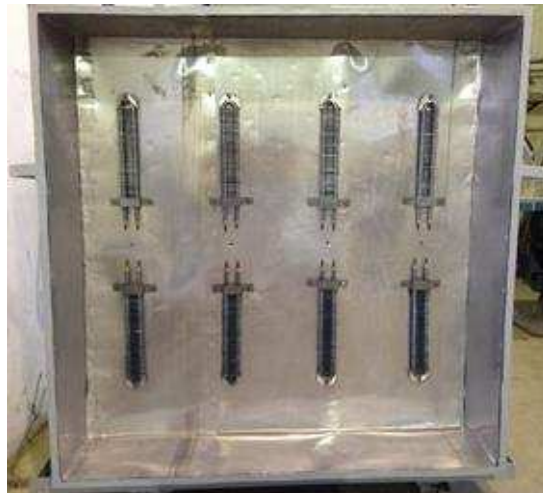
Figura 39 – Aspectos gerais do painel radiante: a) vista frontal do painel; b) vista posterior do painel; c) vista do interior do painel com as resistências elétricas instaladas.

Como fonte de aquecimento, foram utilizadas oito resistências elétricas tubulares aletadas (Figura 42), fixadas no interior do painel, conforme pode ser visto na Figura 39.c. Cada resistência elétrica possui comprimento nominal de 400 mm, tubo de aço inoxidável com diâmetro de 11,2 mm, aletas galvanizadas e potência de 650W, ligada a uma tensão de 220V.

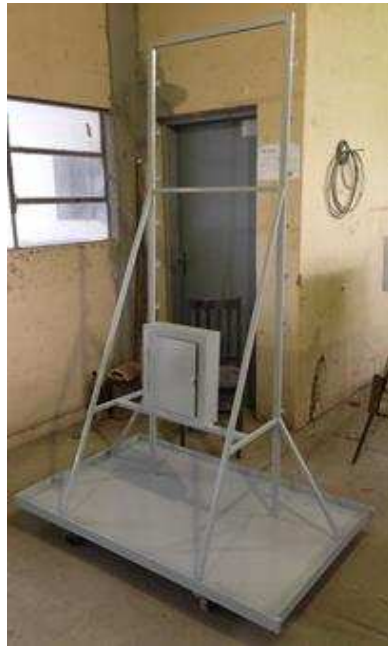
Figura 41 – Aspectos gerais do painel radiante concluído: a) estrutura de suporte; b) painel radiante posicionado sobre a estrutura de suporte.

A estrutura de suporte do painel radiante possui 219 cm de altura, 138 cm de largura e 87 cm de profundidade (Figura 40) e foi confeccionada com perfis tubulares retangulares de aço (tipo metalon) de 30 x 20 mm e 20 x 20 mm. Para que seja possível ajustar a altura do painel radiante de acordo com a altura do modelo, foram soldados seis ganchos aos tubos, distribuídos a cada 20 cm. A alça instalada no fundo do painel se encaixa nos ganchos da estrutura de suporte. Na Figura 41 mostra-se a estrutura de suporte e o painel radiante posicionado sobre a mesma.

Como também pode ser observado na Figura 41, fixou-se um quadro de distribuição de circuitos na estrutura de suporte do painel radiante para instalação de disjuntores e contatores. Além disso, a base do suporte possui quatro rodas para permitir o seu deslocamento horizontal.

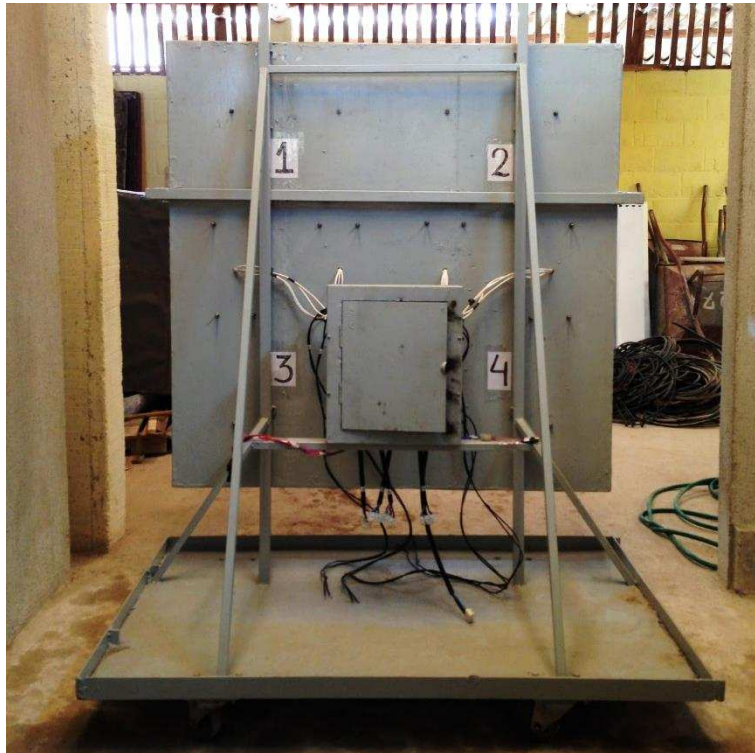
Figura 43 – Vista posterior do painel com identificação dos grupos de aquecimento.

A fim de permitir um melhor controle da temperatura na superfície do modelo, foram estabelecidos quatro grupos de aquecimento, sendo cada um deles formado por duas resistências elétricas. As duas resistências de cada grupo foram conectadas a um contator. A

partir de uma vista posterior do painel (Figura 43), pode-se observar que as resistências superiores à esquerda formaram o Grupo 1. A mesma lógica foi utilizada para as resistências dos Grupos 2, 3 e 4.

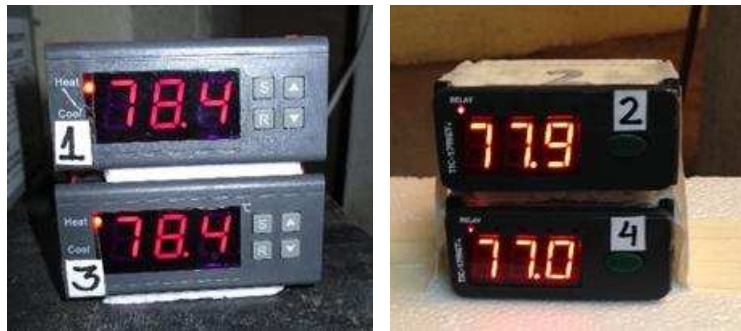
Figura 44 – Controladores de temperatura utilizados nos ensaios de exposição à ação do calor e choque térmico.

A ABNT NBR 15575-4:2013 requer que o painel radiante seja capaz de fornecer calor em quantidade tal que a face externa da parede atinja uma temperatura igual a $(80 \pm 3)^{\circ}\text{C}$. Para permitir o controle automático da temperatura na face externa da parede, sem a necessidade de afastar e aproximar o painel da parede, foram utilizados quatro controladores de temperatura (Figura 44) cada um conectado a um termopar fixado na superfície externa do modelo experimental. Esses controladores permitem o monitoramento contínuo da temperatura da superfície da parede durante todo o período de ensaio.

Cada controlador de temperatura foi conectado a um contator, conforme pode ser visto no quadro de distribuição de circuitos (Figura 45).

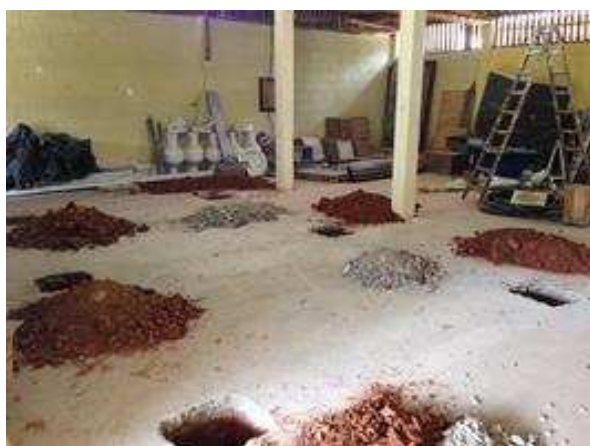
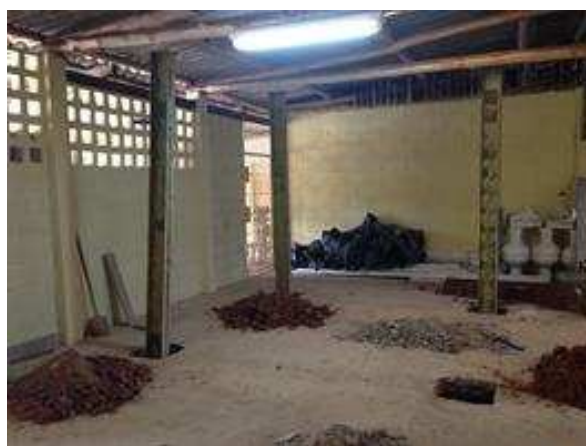
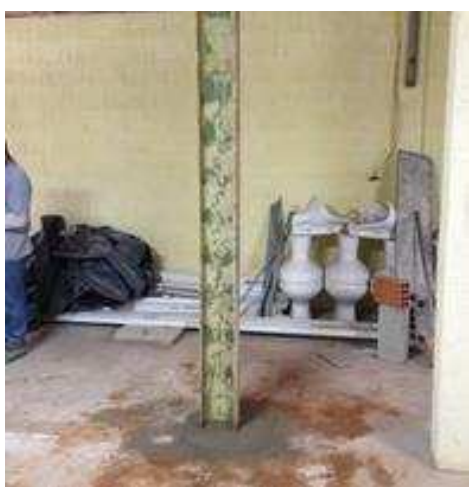
Figura 50 – Instalação dos pilares de aço dos modelos experimentais: a) execução dos furos; b) instalação dos pilares de aço; c) aspecto da concretagem do entorno do pilar.

Os dois exemplares do modelo experimental foram construídos no interior de um galpão desativado situado, no campus de Viçosa da UFV. Inicialmente, foram executados furos no piso do galpão com cerca de 45 cm de profundidade, para instalação dos pilares de aço de seção I. Como os modelos experimentais têm um caráter provisório, após alinhar e aprumar o pilar, os furos foram preenchidos com solo compactado e concretados nos últimos 10 cm próximos à superfície. Na Figura 50 mostram-se alguns aspectos da instalação dos pilares de aço dos modelos experimentais.

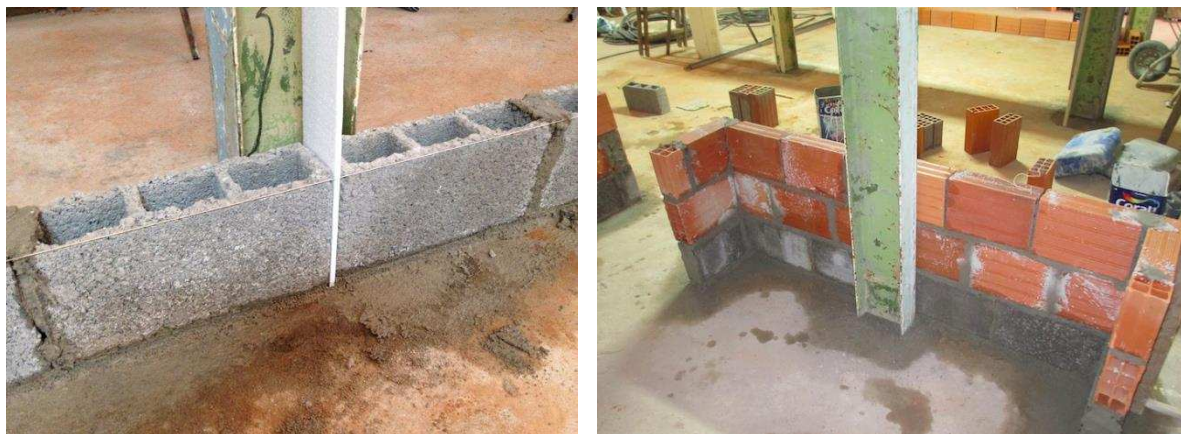
Figura 51 – A assentamento dos blocos: a) primeira fiada em blocos de concreto; b) fiadas subsequentes em blocos cerâmicos furados.

Após a instalação dos pilares foram assentados os blocos das primeiras fiadas do modelo experimental. A primeira fiada foi composta por blocos de concreto, que foram preenchidos com concreto. As fiadas subsequentes foram executadas com blocos cerâmicos furados. No local da junta de movimentação foi colocada uma placa de EPS de 10 mm de espessura (Figura 51).

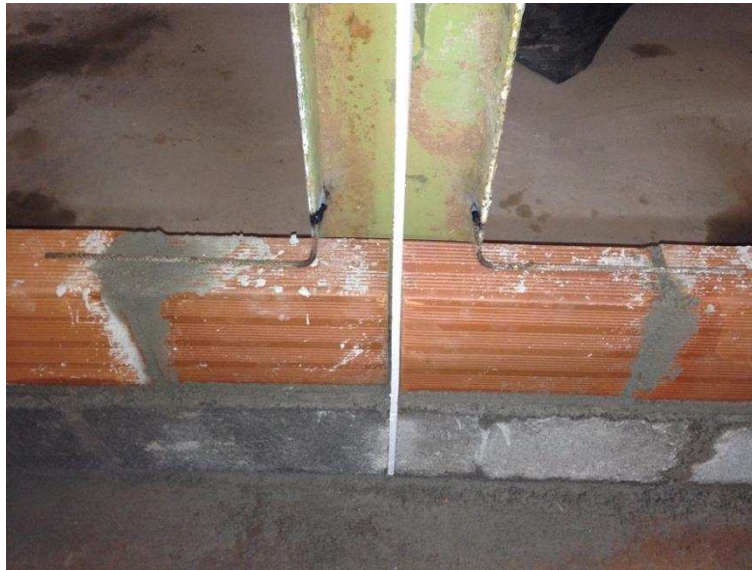
Figura 52 – Detalhe da colocação dos grampos nas juntas horizontais de argamassa da alvenaria.

Após a execução da primeira fiada de blocos cerâmicos foram soldados grampos horizontais aos pilares, confeccionados com barra de aço tipo CA-50, com 6,3 mm de diâmetro. Esses grampos foram posicionados dentro das juntas horizontais pares de argamassa de assentamento da alvenaria, a cada duas fiadas de blocos, ou seja, a cada 40 cm ao longo da altura do pilar (Figura 52). Com a colocação desses grampos busca-se representar um sistema com alvenaria desvinculada, fora do plano da estrutura.

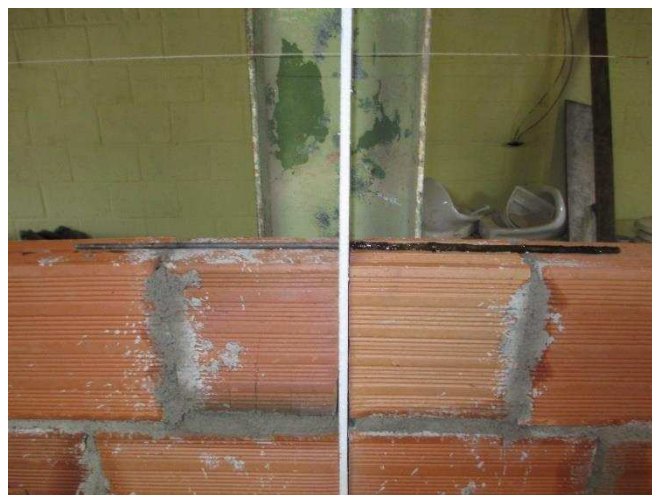
Figura 53 – Detalhe de colocação de uma barra de transferência em uma junta horizontal de argamassa, com uma metade do comprimento engraxada.

Nas juntas horizontais ímpares de argamassa de assentamento foram posicionadas barras de transferência lisas, confeccionadas com aço tipo SAE 1020, com 6,3 mm de diâmetro e 60 cm de comprimento. Essas barras foram colocadas a cada duas fiadas de blocos, ou seja, a cada 40 cm ao longo da altura do pilar. Uma metade do comprimento da barra de transferência, que também fica embutida na junta horizontal de argamassa, foi engraxada, de forma a permitir a movimentação no plano da parede (Figura 53).

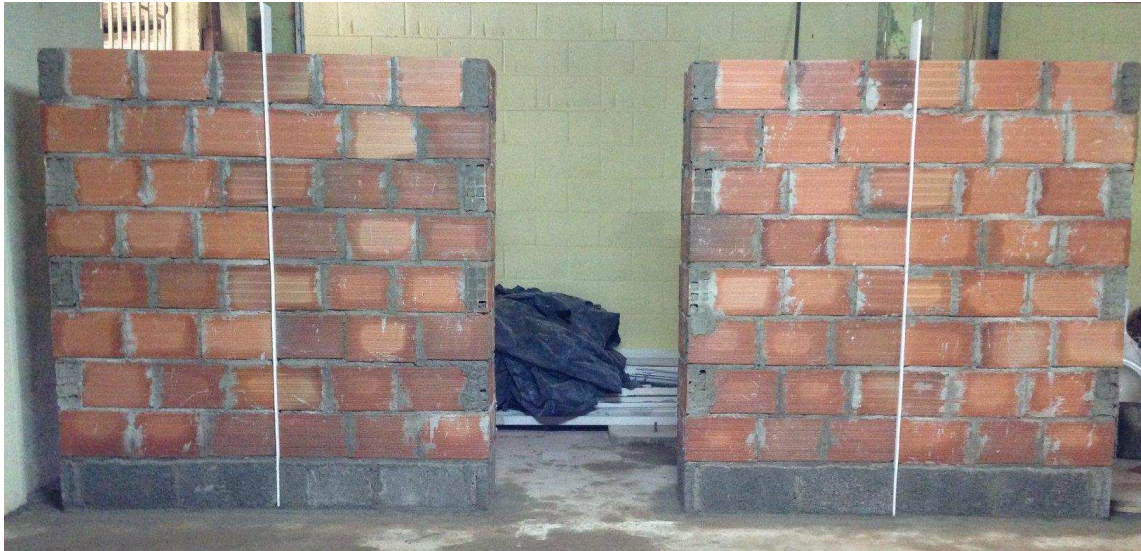
Figura 54 – Aspecto geral dos dois exemplares do modelo experimental após a conclusão do assentamento dos blocos cerâmicos.

Na Figura 54 e na Figura 55 mostra-se o aspecto geral dos exemplares do modelo experimental após a conclusão do assentamento dos blocos cerâmicos, criação da junta vertical e posicionamento dos grampos horizontais e das barras de transferência.

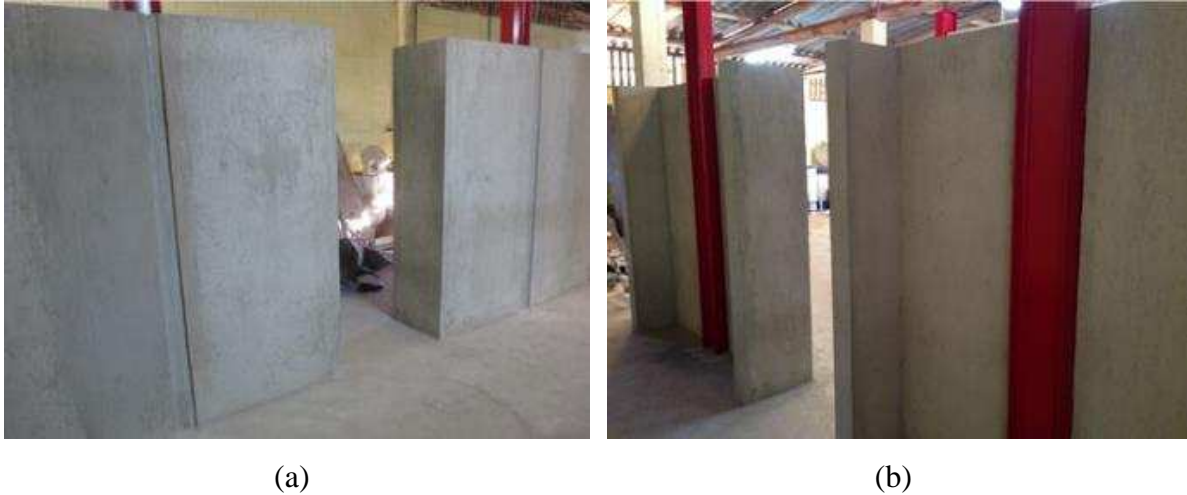
Figura 58 – Exemplos do modelo experimental após finalização do tratamento com selante:
a) faces externas; b) faces internas.

Na Figura 58 podem-se observar as faces externas e internas dos dois exemplares do modelo experimental após finalização do tratamento com selante.

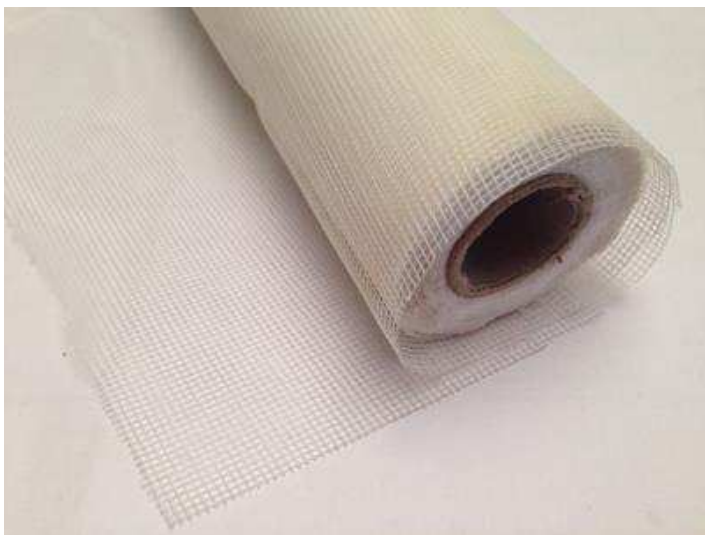
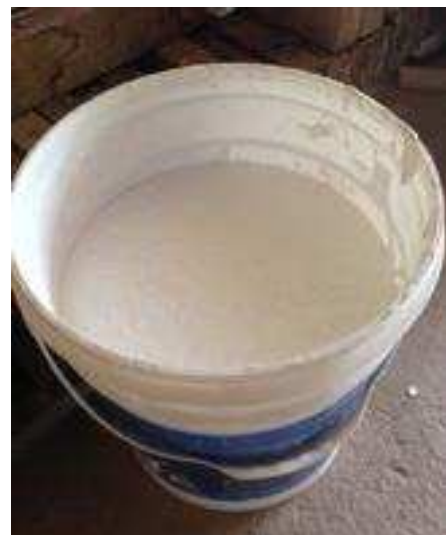
Figura 62 – Aspecto geral da tela de poliéster (a) e emulsão acrílica (b) utilizados.

A última etapa do tratamento corresponde à aplicação da emulsão acrílica e tela de poliéster. Para isto, diluiu-se a emulsão acrílica em 30% de água. Após cerca de 20 minutos da aplicação da manta de elastômero EPDM, aplicou-se uma demão de emulsão acrílica sobre a mesma e aguardou-se seis horas para sua secagem. Em seguida, a tela de poliéster foi cortada com uma largura um pouco maior à do rebaixo da junta vertical e no comprimento equivalente à altura do modelo experimental, aplicou-se a tela juntamente com emulsão acrílica. Após isto, foram aplicadas mais duas demãos de emulsão acrílica em intervalos de seis horas. Os eventuais excessos laterais da tela de poliéster podem ser cortados após a completa secagem de todas as demãos de emulsão acrílica. Na Figura 62, na Figura 63 e na Figura 64 podem ser vistos, respectivamente, os materiais utilizados, sua aplicação e o modelo experimental após a conclusão do tratamento.

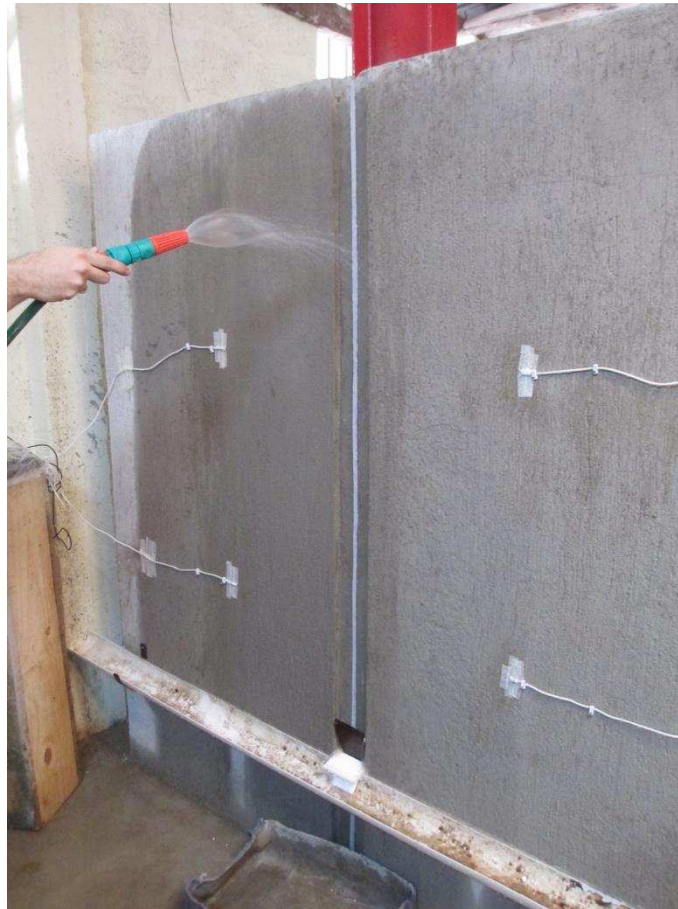
Figura 66 – Procedimento de resfriamento do modelo experimental com auxílio de uma mangueira com bico aspersor de água.

Para resfriamento do modelo experimental foi utilizada uma mangueira com um bico aspersor de água e foi instalada uma tubulação auxiliar na parte inferior do modelo experimental para escoamento da água (Figura 66). Para auxiliar o resfriamento, por algumas vezes fez-se uso de um ventilador.

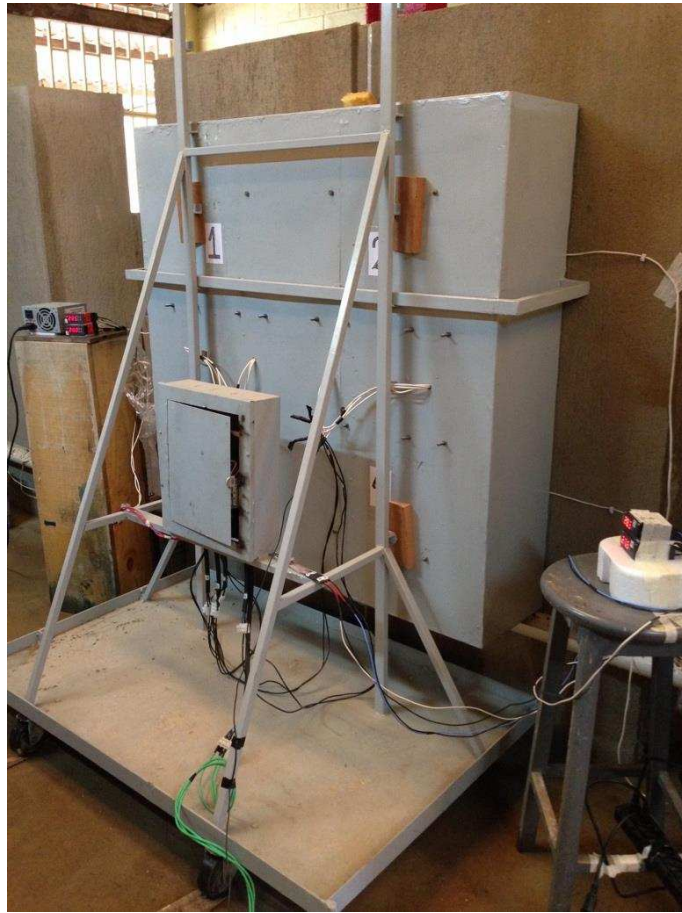
Figura 67 – Ensaio de exposição à ação do calor e choque térmico em andamento.

Vale ressaltar que ao encostar o painel radiante no modelo experimental, dois vazios se formavam tanto na parte superior, quanto na parte inferior do contato do painel com a região da junta. Para minimizar a perda de calor nessa região, pequenos pedaços de lã de vidro foram cortados e encaixados nesses orifícios, como pode ser visto na Figura 67, na qual se apresenta uma visão geral do ensaio de exposição à ação do calor e choque térmico em andamento. Além disso, tendo em vista que o piso do local era irregular, para minimizar a perda de calor entre a superfície da parede e as laterais do painel, foi necessário usar pequenos calços de madeira sob as rodas da base da estrutura de suporte e entre o painel radiante e a estrutura de suporte (Figura 67).

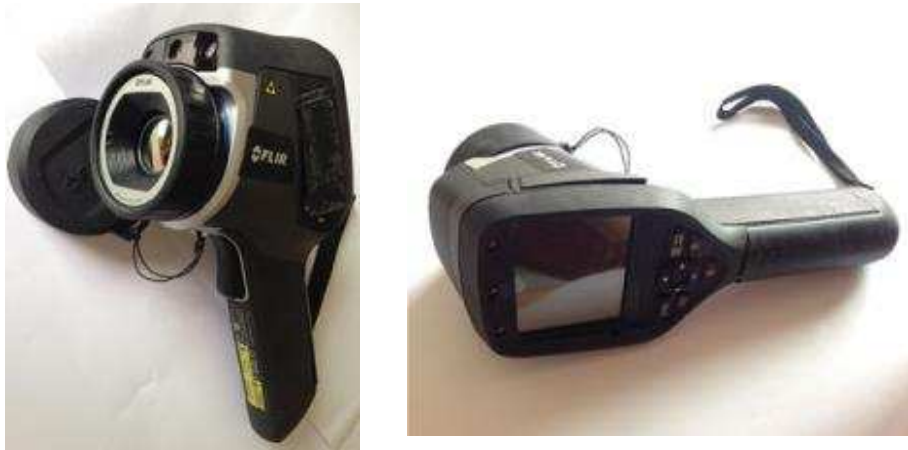
Figura 68 – Aspecto geral da câmera térmica (marca FLIR – modelo E60) utilizada nos ensaios de exposição à ação do calor e choque térmico.

Para registrar a distribuição de temperatura na superfície externa e interna do modelo experimental antes e depois do aquecimento e do resfriamento, foi utilizada uma câmera térmica (marca FLIR – modelo E60), que faz o registro da radiação infravermelha. Com isto foi possível registrar a temperatura da superfície externa e interna ao longo dos dez ciclos de aquecimento e resfriamento. Na Figura 68 mostra-se o aspecto geral da câmera térmica utilizada.

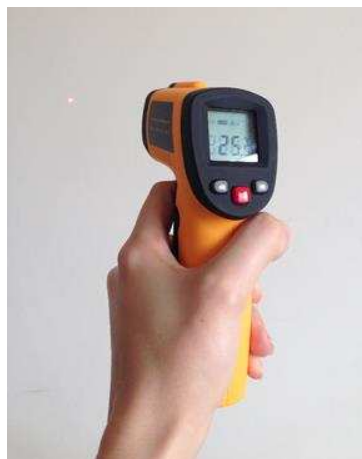
Figura 69 – Termômetro infravermelho utilizado nos ensaios de exposição à ação do calor e choque térmico.

Para realizar uma medição instantânea da temperatura nas superfícies do modelo foi utilizado um termômetro infravermelho (Figura 69), que permitiu verificar de forma expedita as temperaturas indicadas pelos controladores e pela câmera térmica.

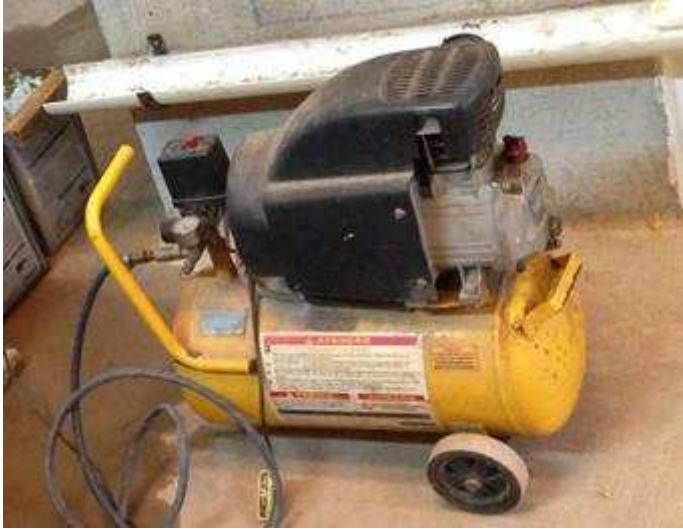
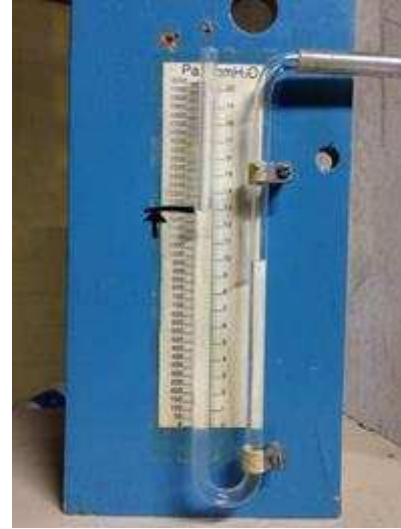
Figura 71 – Equipamentos ligados à câmara de estanqueidade: a) compressor de ar; b) manômetro tipo coluna líquida em “U”.

Controlou-se a pressão manométrica no interior da câmara de estanqueidade com auxílio de uma válvula de controle de pressão conectada a uma tubulação ligada à câmara. A pressão foi mantida com a injeção de ar proveniente de um compressor e com auxílio de um manômetro tipo coluna líquida em “U” acoplado à tubulação ligada à câmara de estanqueidade. Ambos os equipamentos podem ser vistos na Figura 71.

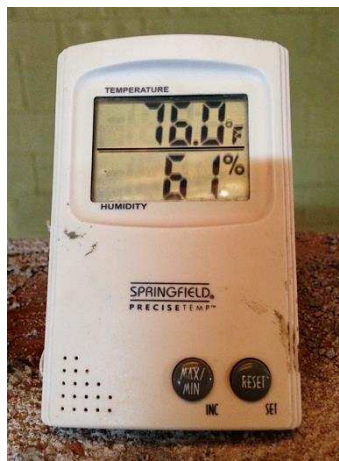
Figura 72 – Termohigrômetro.

Utilizou-se também um termohigrômetro (Figura 72) para medir a temperatura ambiente (em graus Fahrenheit) e a umidade do local, no momento de captura de cada imagem.

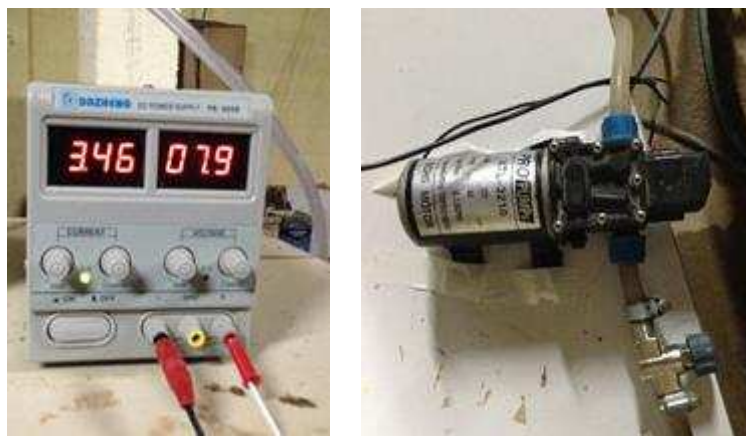
Figura 74 – Dispositivos para controle da vazão no interior da câmara de estanqueidade: a) fonte regulável de 12 V; b) bomba centrífuga.

A vazão de água no interior da câmara foi de 1,61 L/min/m² e foi calculada para uma área de ensaio de 0,536 m², tomando-se como base a vazão de (3,0 +/- 0,3) L/min/m², prescrita pela ABNT NBR 15575-4:2013. A vazão de água foi controlada com auxílio de uma fonte regulável de 12V, ligada a uma bomba centrífuga (Figura 74).
