RAYANE NEVES FRANCO

**AVALIAÇÃO DO DESEMPENHO QUANTO À ESTANQUEIDADE DE JUNTAS
SUJEITAS A ENVELHECIMENTO ACELERADO, UTILIZADAS EM SISTEMAS
DE VEDAÇÃO VERTICAL EXTERNA EM ALVENARIA
PARA ESTRUTURAS DE AÇO**

Dissertação apresentada à Universidade Federal de Viçosa, como parte das exigências do Programa de Pós-Graduação em Engenharia Civil, para a obtenção do título de Magister Scientiae.

VIÇOSA
MINAS GERAIS - BRASIL
2019

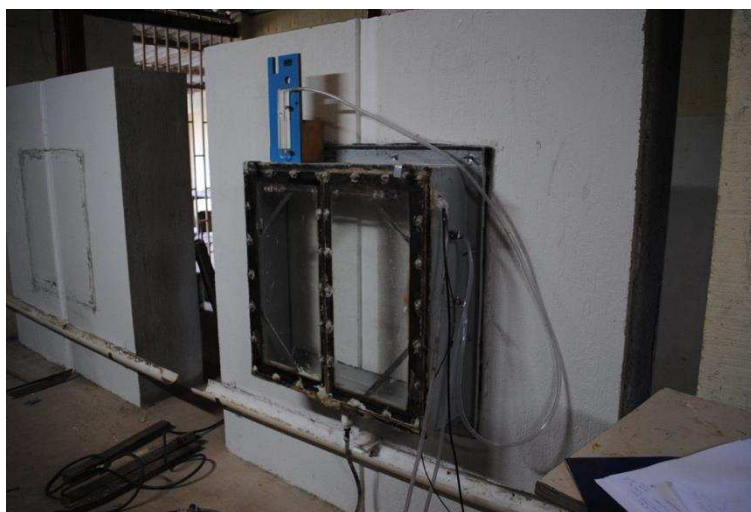
Figura 78 – Câmara de estanqueidade instalada para início ensaio de estanqueidade à água no modelo PAR-JV-R2, pintado com tinta acrílica.

A pintura da alvenaria foi feita com o intuito de impermeabilizá-la, buscando-se avaliar se a eventual passagem de água poderia ocorrer somente pela junta do modelo experimental. Na Figura 77 e na Figura 78 pode-se observar os exemplares do modelo experimental após a pintura da alvenaria com tinta acrílica e com a câmara de estanqueidade instalada, respectivamente.

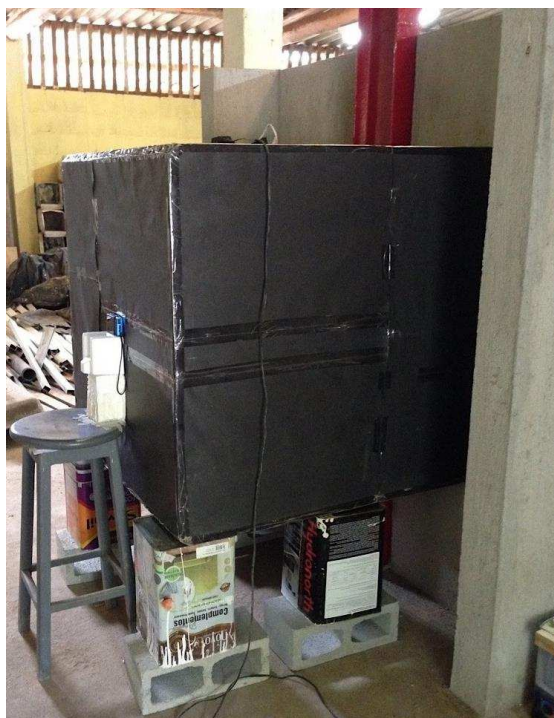
Figura 79 – Caixa de isopor utilizada nos registros fotográficos.

Segundo a ABNT NBR 15575-4:2013, as fotografias devem ser realizadas a um metro de distância do modelo experimental. Assim, utilizou-se uma adaptação da caixa de isopor utilizada por Sathler (2018), que possui uma lâmpada acoplada, possibilitando que as fotos estejam sempre na mesma distância recomendada e evitando-se as eventuais interferências luminosas (Figura 79).

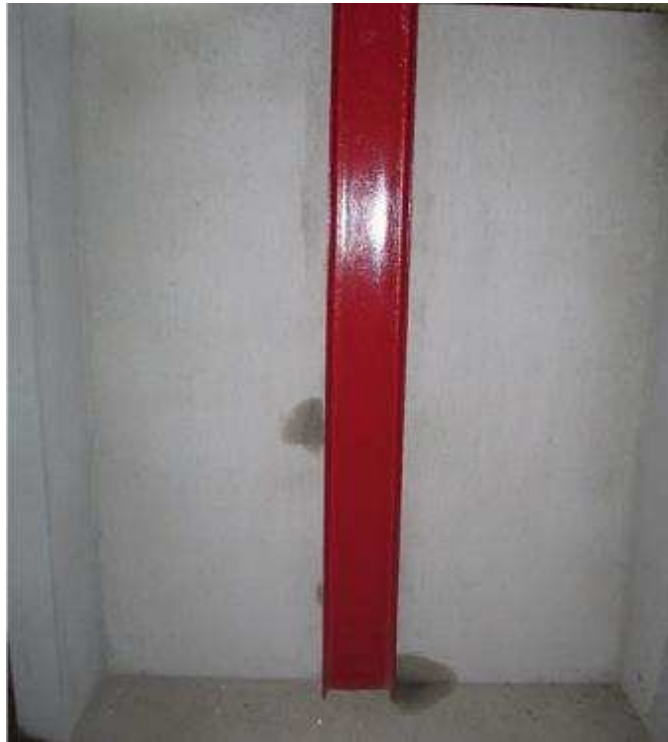
Figura 82 – Face interna do modelo experimental PAR-JV-R1 após o término do ciclo 10.

Na Figura 82 é possível observar áreas de umidade na face interna do modelo experimental PAR-JV-R1 após o término do décimo ciclo do ensaio de exposição à ação do calor e choque térmico. Nota-se que a mancha de umidade superior à esquerda do pilar de aço, verificada na Figura 82, correspondente à área com temperatura inferior ao esperado que foi observada após o ciclo 10 (Figura 81).

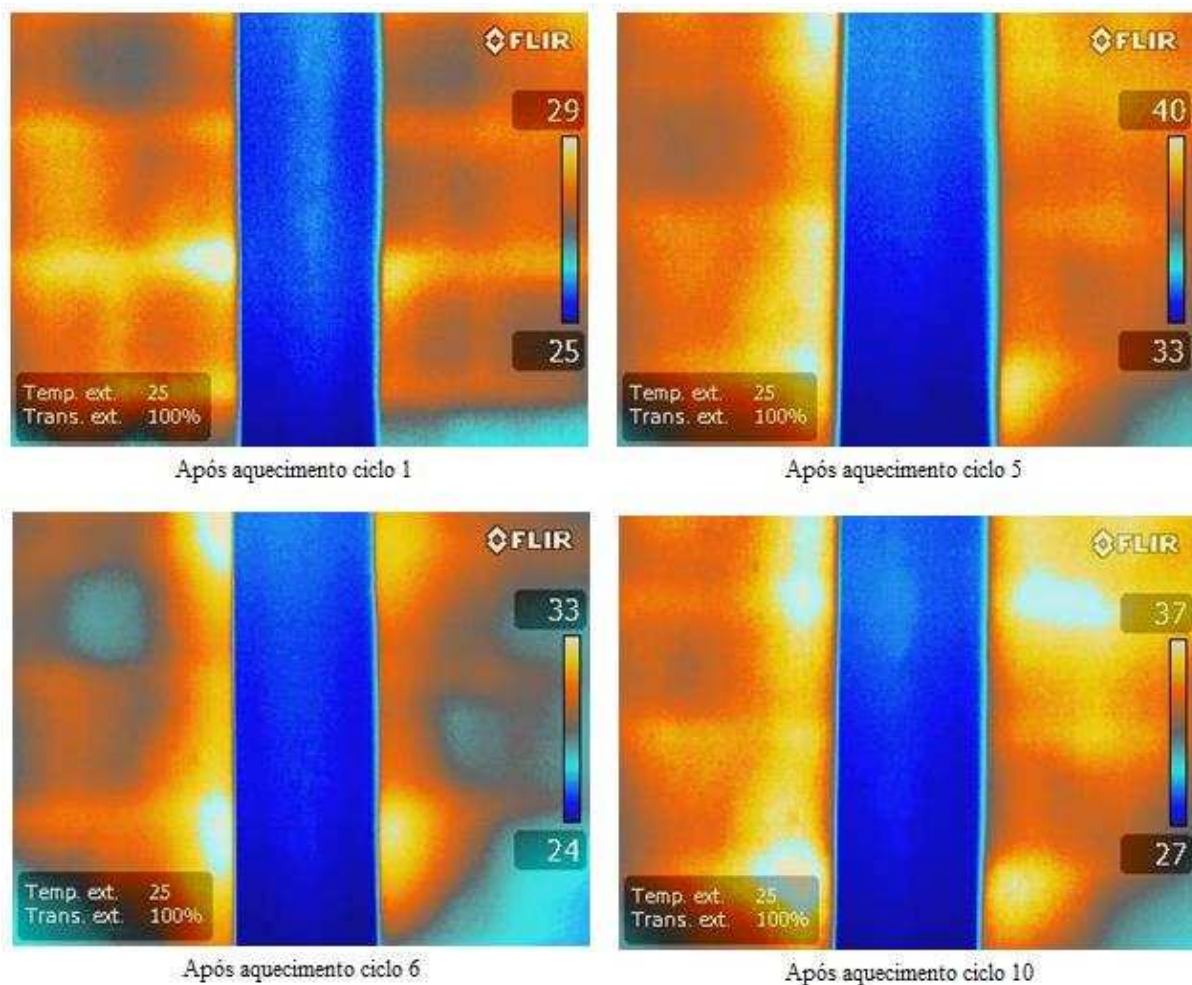
Figura 88 – Imagens térmicas do ensaio de exposição à ação do calor e choque térmico na face interna do modelo experimental PAR-JV-R2, tratado com selante à base de poliuretano, após aquecimento.

Os valores absolutos de temperaturas na face do modelo variaram entre os ciclos, tanto para a face externa, quanto para a face interna do modelo experimental PAR-JV-R2, pelos mesmos motivos descritos para o modelo experimental PAR-JV-R1. Na Figura 88 é mostrada a distribuição de temperatura na face interna após o aquecimento de alguns ciclos para o modelo experimental PAR-JV-R2. Diferentemente do modelo experimental PAR-JV-R1, o modelo PAR-JV-R2 não apresentou regiões com temperaturas muito inferiores ao esperado após o aquecimento.

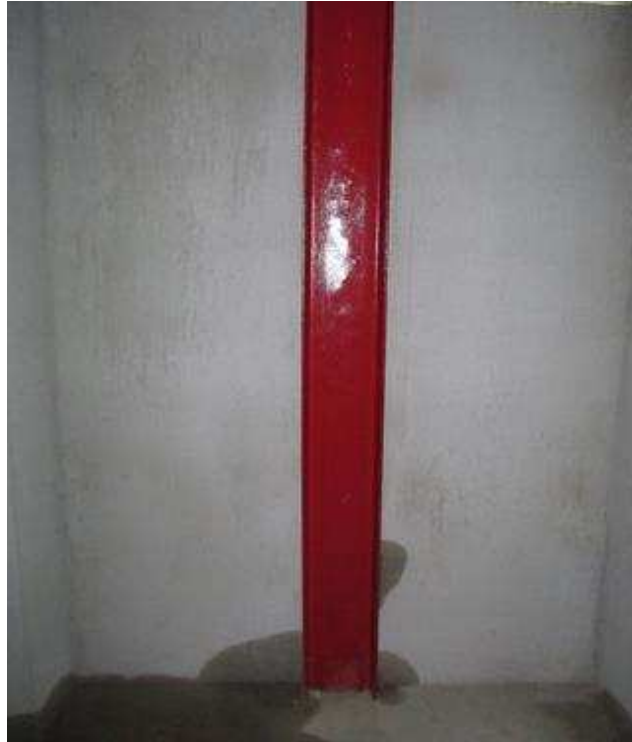
Figura 89 – Face interna do modelo experimental PAR-JV-R2 após o término do ciclo 10.

Na Figura 89 é possível observar que para o modelo experimental PAR-JV-R2 não foram identificadas manchas aparentes de umidade em sua face interna, dentro da área de ensaio, após o término do décimo ciclo do ensaio de exposição à ação do calor e choque térmico. As manchas de umidade que podem ser vistas na zona inferior do pilar encontram-se fora da área de ensaio de exposição à ação do calor e choque térmico.

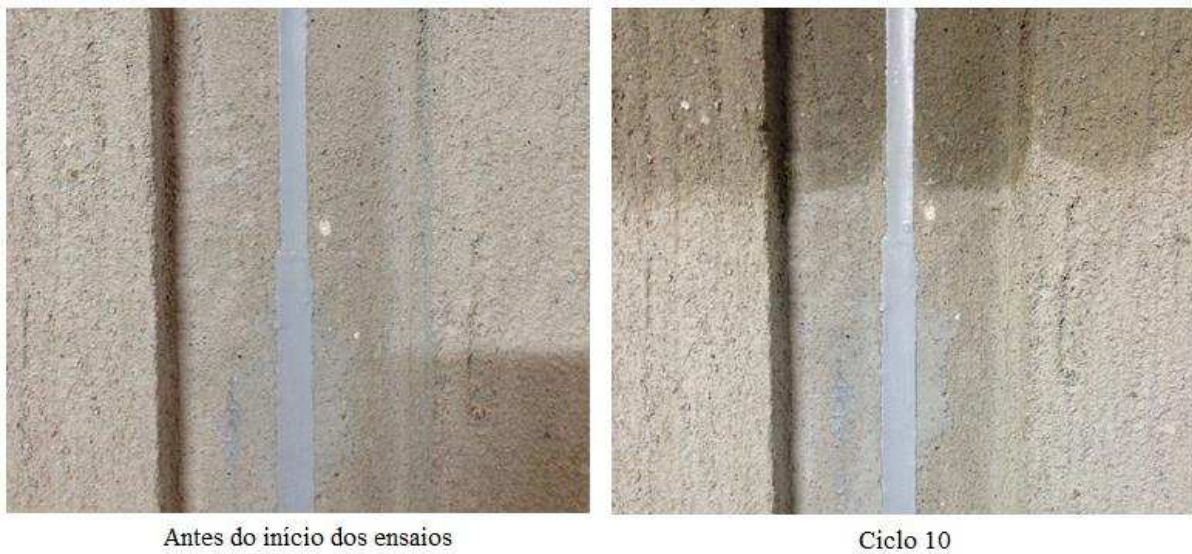
Figura 91 – Detalhe do selante após aquecimento do modelo experimental PAR-JV-R2 na região A indicada.

O mesmo comportamento com relação ao aparecimento/aumento de fissuras, deterioração e mudanças visuais no tratamento de impermeabilização utilizado foi observado no modelo experimental PAR-JV-R2 nas três regiões demarcadas (A, B e C) (Figura 90). Na Figura 91, na Figura 92 e na Figura 93 mostra-se o aspecto geral dessas regiões antes do início do ensaio e após o aquecimento do décimo ciclo, podendo-se observar que não foram identificadas mudanças na superfície.

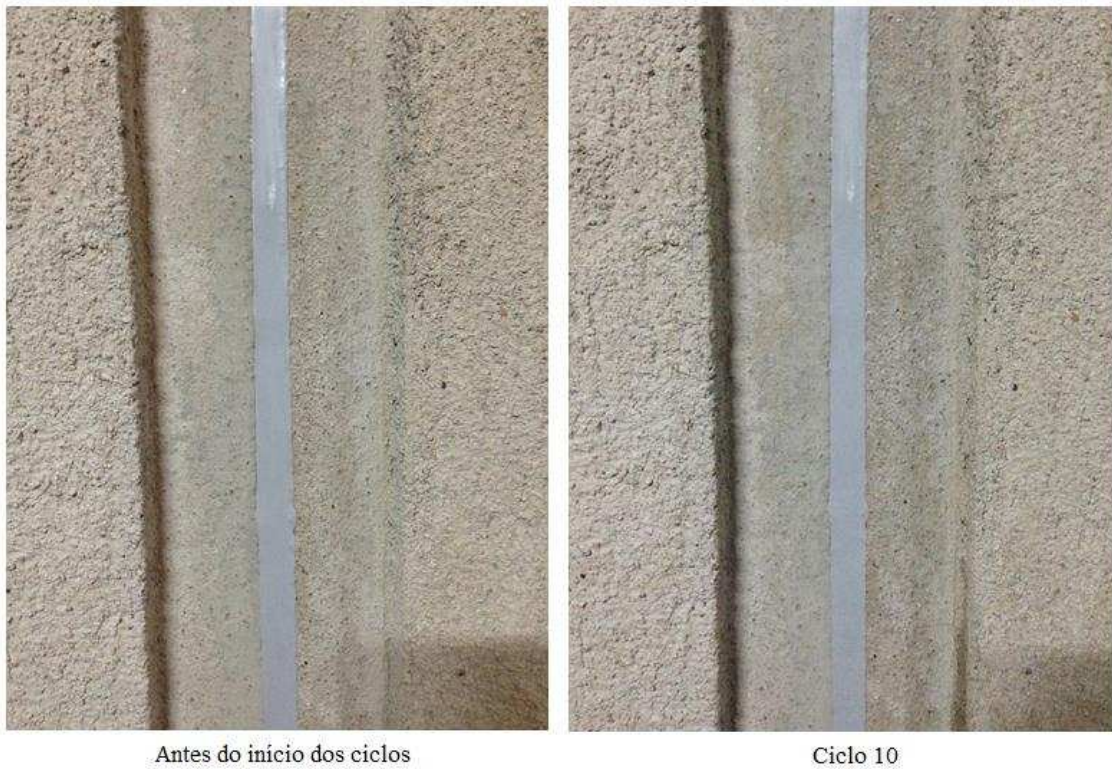
Figura 92 – Detalhe do selante após aquecimento do modelo experimental PAR-JV-R2 na região B indicada.

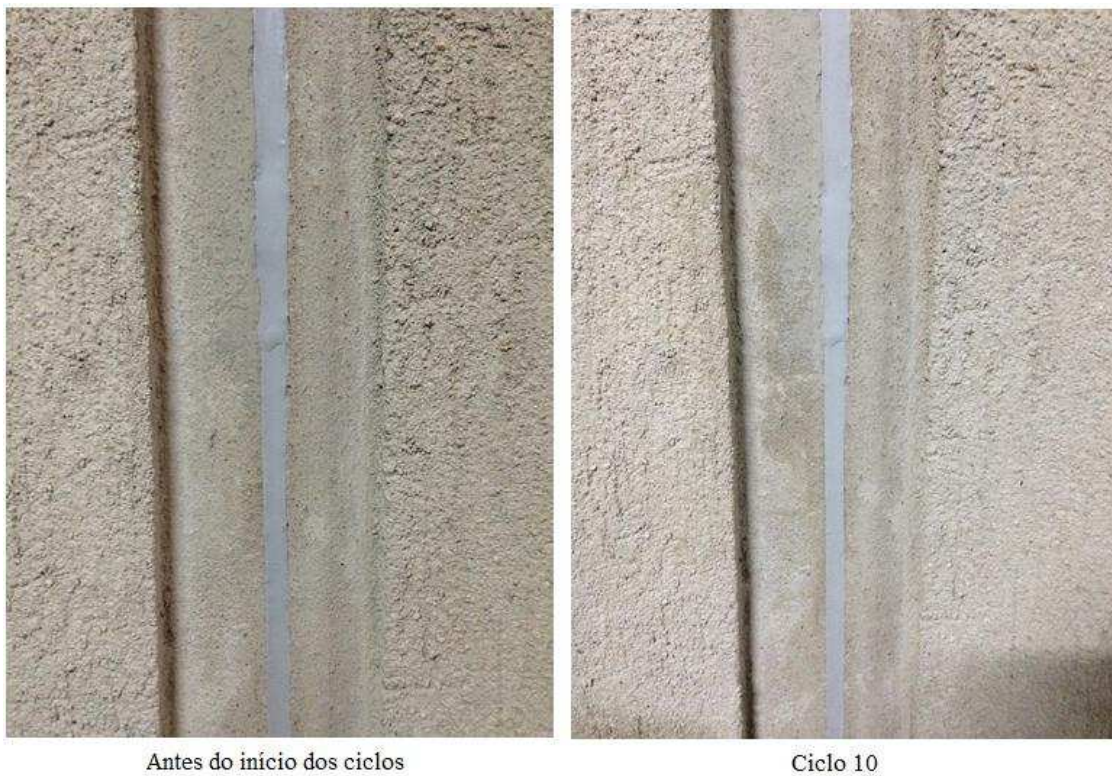
Figura 93 – Detalhe do selante após aquecimento do modelo experimental PAR-JV-R2 na região C indicada.

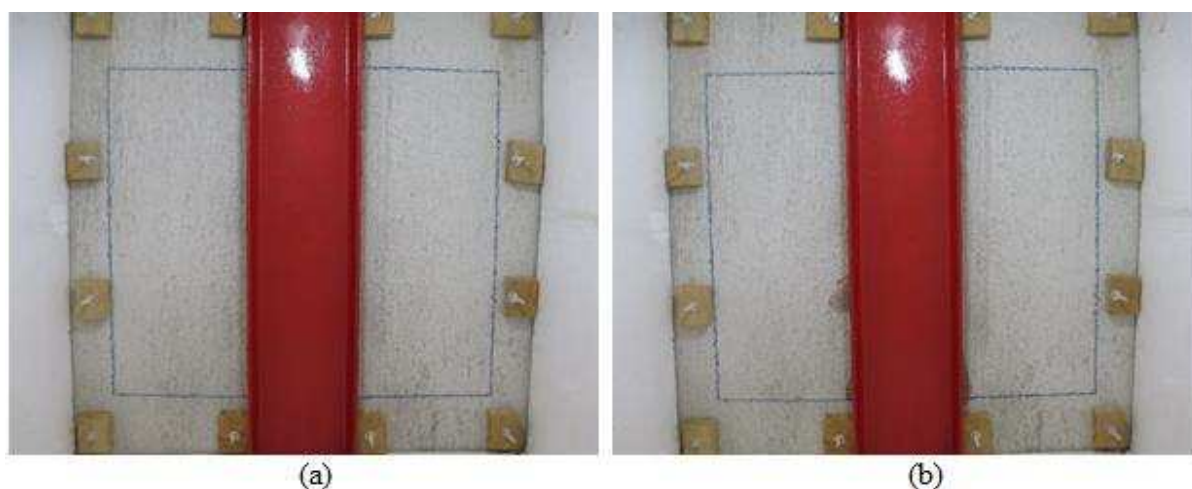
Figura 96 – Face interna do modelo experimental PAR-JV-R2:
a) antes do início do ensaio; b) após o término do ensaio.

O modelo experimental PAR-JV-R2, cuja junta também foi tratada com selante à base de poliuretano, apresentou a primeira mancha de umidade na sua face interna com 8h00min de duração de ensaio, que se estendeu até nove horas completas, para observar a expansão da mancha de umidade na área ensaiada, e ainda, o aparecimento de outras duas manchas. A face interna do modelo experimental PAR-JV-R2 pode ser observada antes do início do ensaio e após o seu término na Figura 96.

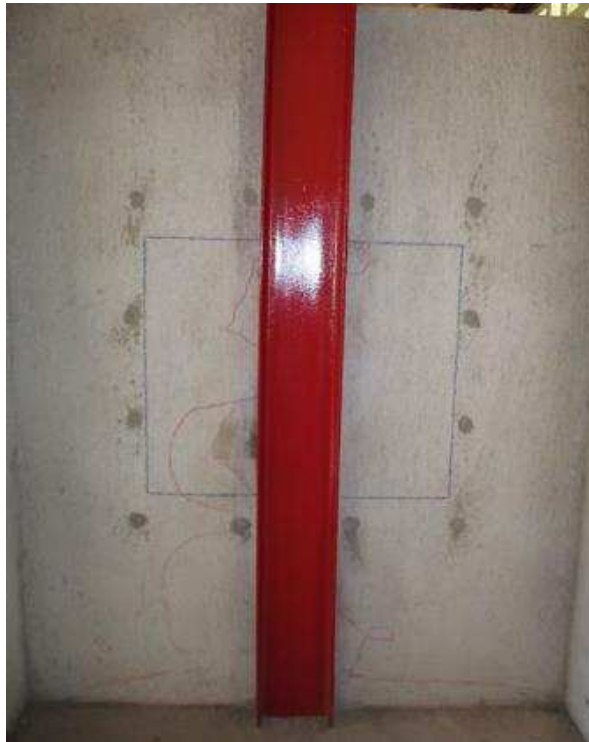
A região com temperatura abaixo do esperado apresentou mancha de umidade aparente na face interna do modelo experimental PAR-JV-R1, como pode-se observar na Figura 100.

Figura 100 – Face interna do modelo experimental PAR-JV-R1 após o término do ciclo 8.

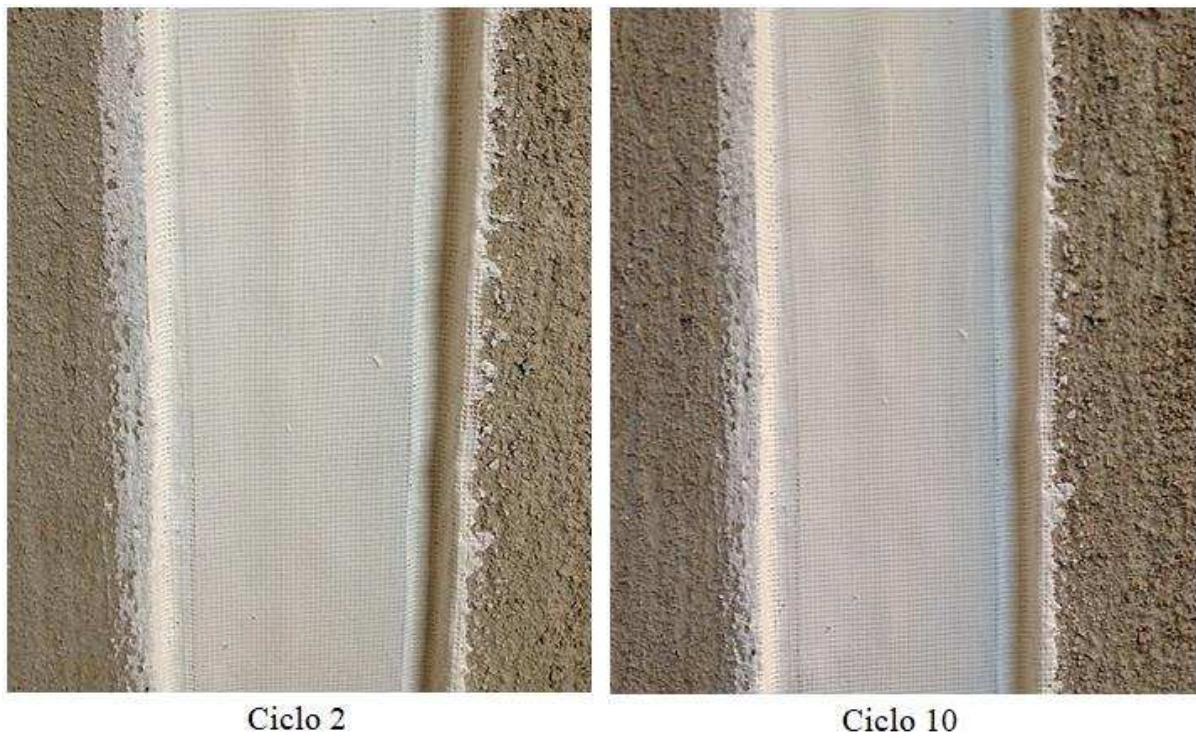
Figura 103 – Detalhe do tratamento com manta de elastômero EPDM após aquecimento do modelo experimental PAR-JV-R1, na região B indicada.

O aspecto geral das regiões demarcadas para análise pode ser visto na Figura 102, na Figura 103 e na Figura 104, para as regiões A, B e C, respectivamente. Da mesma maneira que nos modelos com junta tratada com selante, não houve mudanças consideráveis na aparência da manta de elastômero EPDM no modelo experimental PAR-JV-R1, assim como em sua textura e cor, após aquecimento nos ciclos indicados.

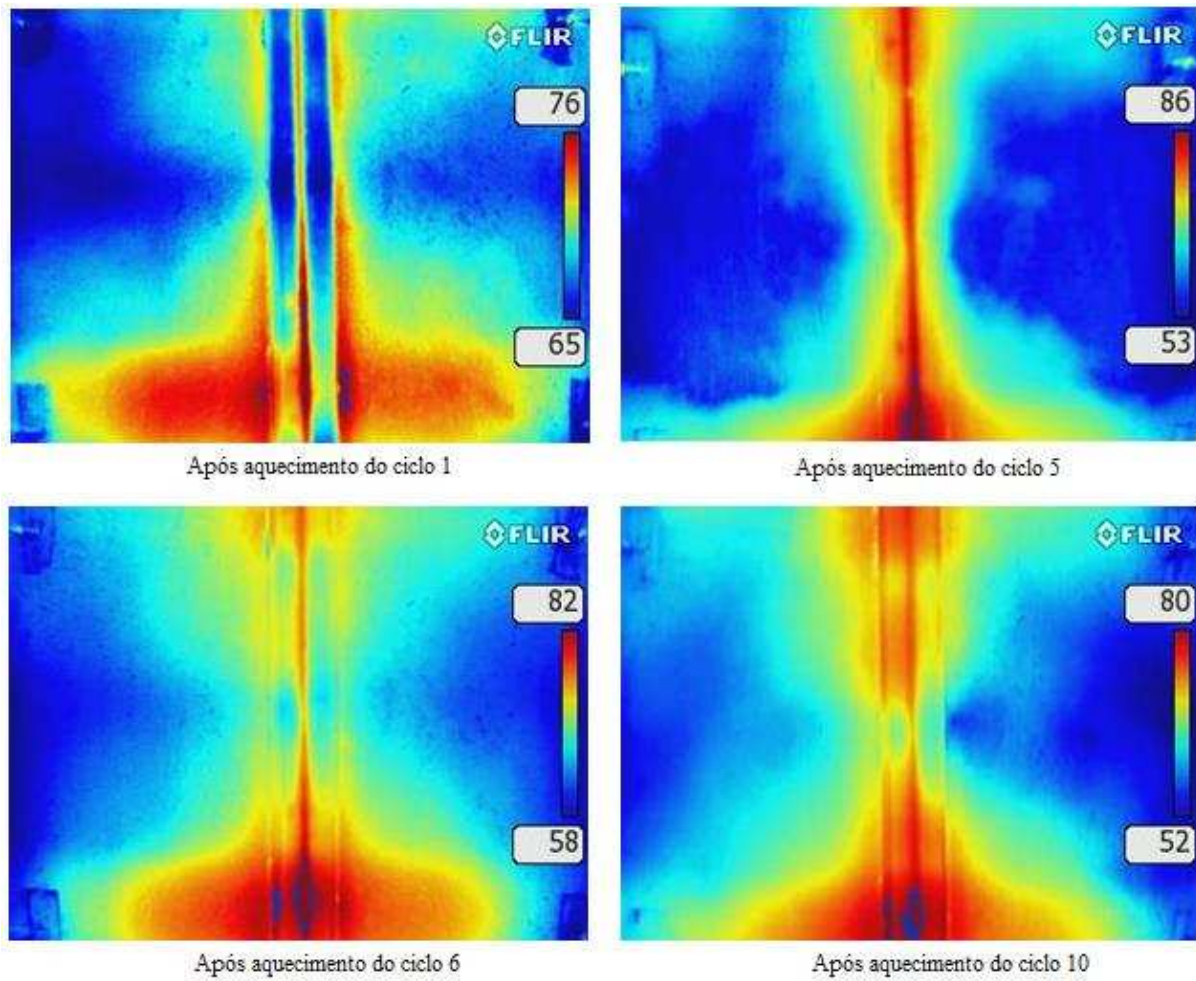
Assim como no modelo experimental PAR-JV-R1, após cada ciclo de ação do calor observou-se que as maiores temperaturas registradas pela câmera térmica se encontravam na região da junta e em suas proximidades, o que também foi observado nos modelos com junta tratadas com selante à base de poliuretano, conforme pode-se ver na Figura 105.

Figura 105 – Distribuição de temperaturas no ensaio de exposição à ação do calor e choque térmico na face externa do modelo experimental PAR-JV-R2, tratado com manta de elastômero EPDM, após aquecimento.

As distribuições de temperatura na face externa dos modelos (Figura 98 e Figura 105) revelam um comportamento semelhante para os vários ciclos de aquecimento e resfriamento de um mesmo ensaio e para os dois exemplares do modelo experimental. De acordo com esses resultados, verificou-se que as maiores temperaturas se encontravam próximas à região da junta. Deve-se destacar também que foi identificada uma região com temperatura inferior ao esperado na face interna do modelo experimental PAR-JV-R1 (Figura 99).

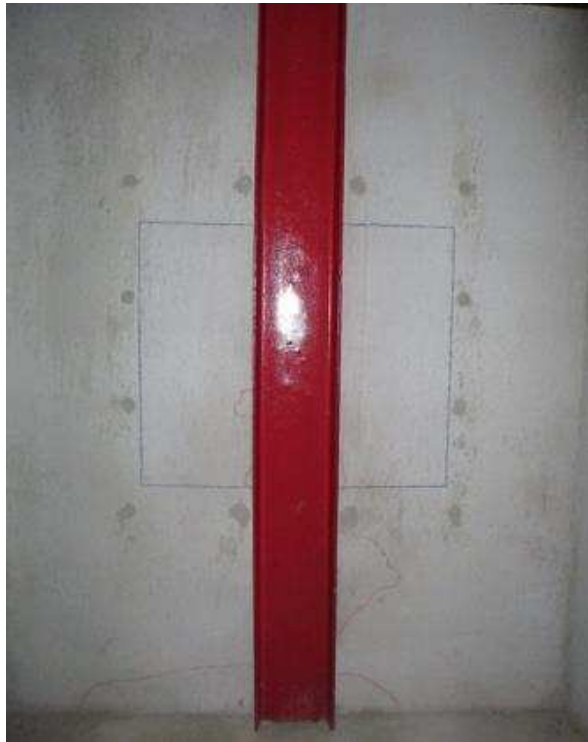
Observou-se que no modelo experimental PAR-JV-R2, assim como no ensaio de exposição à ação do calor e choque térmico para este mesmo exemplar com junta tratada com selante à base de poliuretano, não foram identificadas manchas aparentes de umidade em sua face interna, dentro da área de ensaio, conforme pode-se observar na Figura 107.

Figura 107 – Face interna modelo experimental PAR-JV-R2 após o término do ciclo 10.

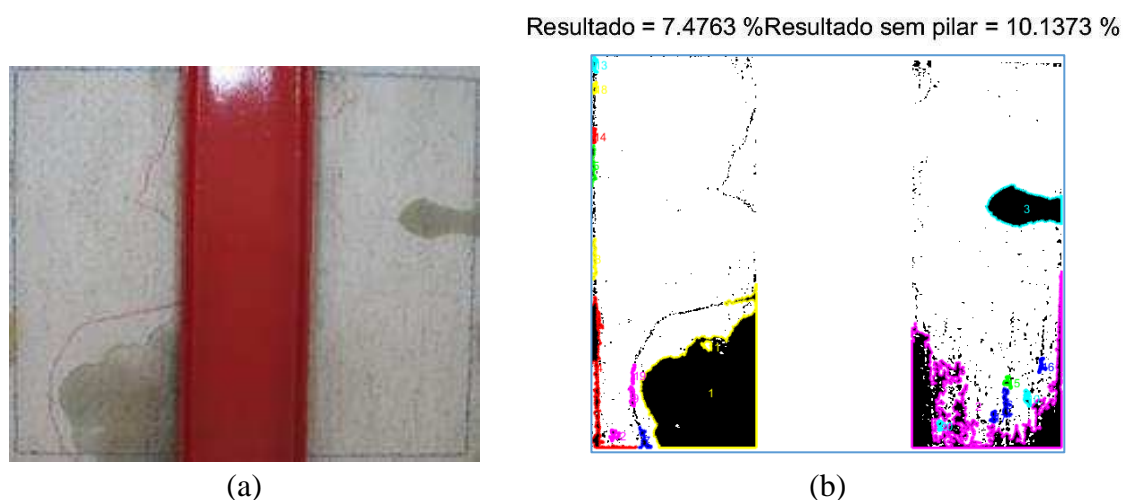
Neste caso, a área úmida na face interna representa cerca de 7,48% da área total de ensaio ou aproximadamente 10,14% da área de ensaio, desconsiderando-se a área de projeção do pilar de aço. Esses valores são inferiores aos observados para o mesmo modelo experimental com junta tratada com selante à base de poliuretano. Na Figura 113 mostra-se o resultado obtido com auxílio do programa computacional de processamento de imagens utilizado e a comparação entre a imagem real e a obtida pelo programa.

Figura 113 – Resultado da análise das manchas de umidade do modelo experimental PAR-JV-R1:
a) imagem da parede; b) imagem processada.

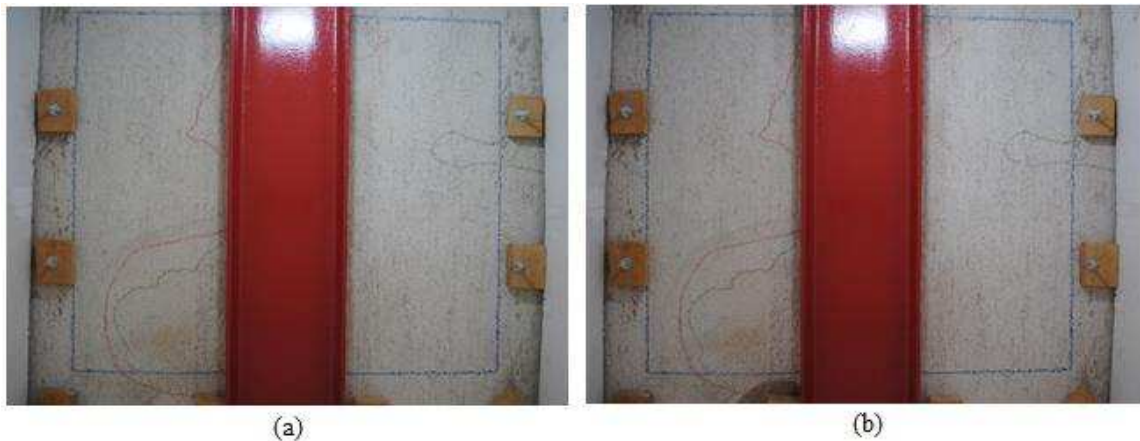
O modelo experimental PAR-JV-R1 tratado com a manta de elastômero EPDM e com a alvenaria pintada com tinta acrílica não apresentou mancha de umidade dentro da área de ensaio até o término deste, o qual teve duração total de oito horas. A vista da face interna do exemplar pode ser vista antes do início e após o término do ensaio na Figura 115.

Figura 115 – Face interna do modelo experimental PAR-JV-R1:
a) antes do início do ensaio; b) após o término do ensaio.
