**RECOMENDAÇÕES PARA PROJETO E DETALHAMENTO DE JUNTAS E  
INTERFACES UTILIZADAS EM SISTEMAS DE VEDAÇÃO VERTICAL EM  
ALVENARIA PARA ESTRUTURAS DE AÇO**

Dissertação apresentada à Universidade Federal de Viçosa, como parte das exigências do Programa de Pós-Graduação em Engenharia Civil, para obtenção do título de *Magister Scientiae*.

VIÇOSA  
MINAS GERAIS – BRASIL  
2016

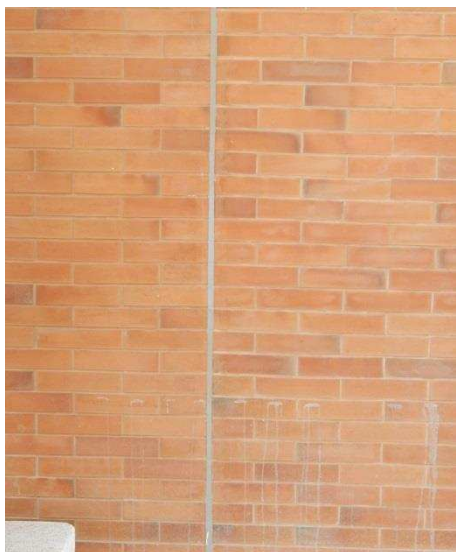
Na Figura 11 apresenta-se uma alvenaria externa com uma junta de movimentação executada com selante. Na Figura 12 mostra-se um detalhe do acabamento com o selante.

Figura 11- Junta de movimentação na fachada, com acabamento em selante.

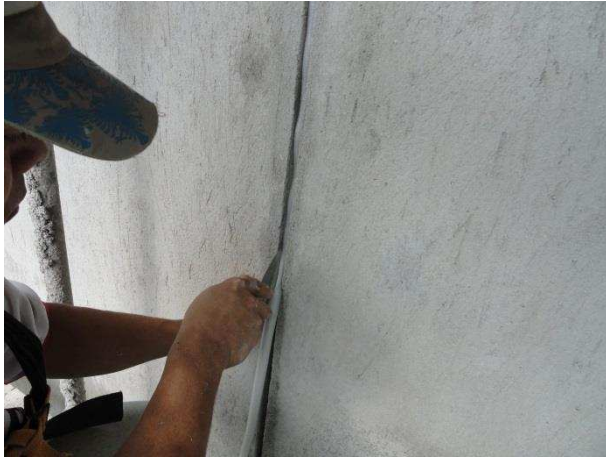
De um modo geral, para a execução das juntas de movimentação são utilizados um corpo de apoio de polietileno expandido (Figura 14) e um mastique - silicone ou poliuretano (Figura 15).

Figura 14 - Colocação do corpo de apoio de polietileno expandido na junta de movimentação.

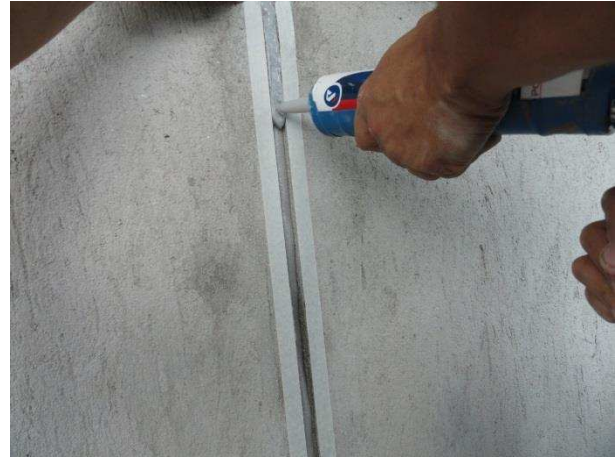
Figura 15 - Aplicação do mastique na junta de movimentação.

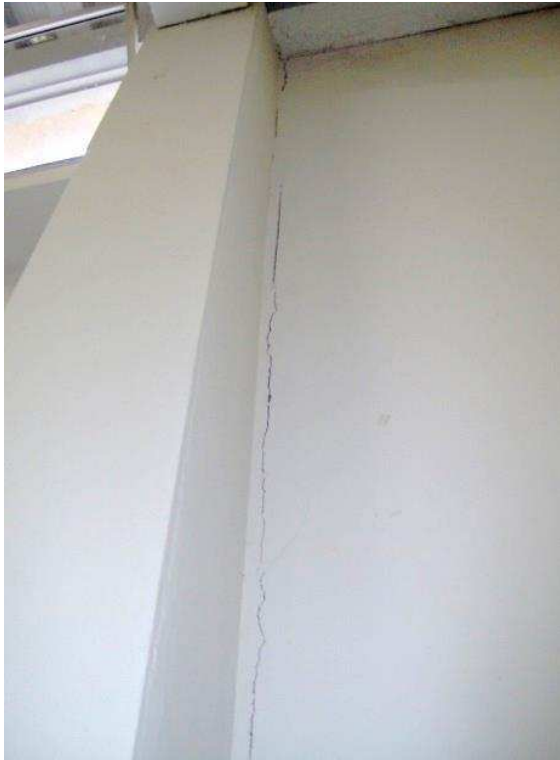
Nas Figuras 21 e 22 são apresentados exemplos de fissuras na alvenaria interna e externa, respectivamente. Além de provocar o desconforto e receio quanto à estabilidade da edificação para o usuário, as fissuras trazem o inconveniente da perda da estanqueidade e a degradação ao longo do tempo. (SILVA, 2004)

Figura 21- Fissura na alvenaria interna.

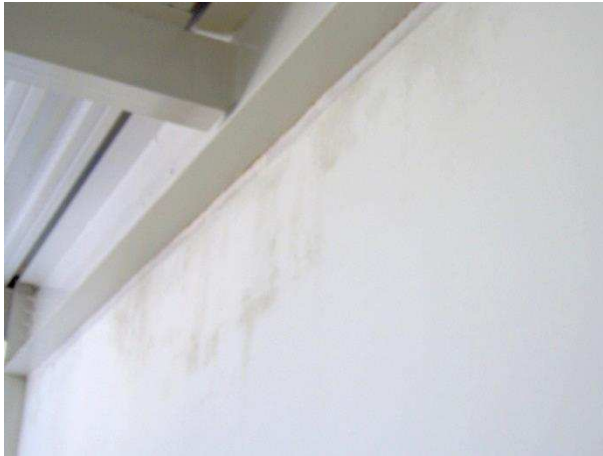
As manchas na alvenaria podem estar relacionadas à qualidade de seu revestimento (materiais da argamassa, tintas) e também à presença de umidade (Figuras 23 e 24). Esta última é um indício de que a alvenaria apresenta problemas de estanqueidade, seja na forma de água ou vapor. A presença da umidade nas alvenarias em ambientes com pouca ventilação natural contribui para o aparecimento de fungos e mofo, que além do incômodo visual, podem representar desconforto para a saúde dos usuários.

Figura 23- Presença de manchas na alvenaria interna, próximas ao perfil metálico.

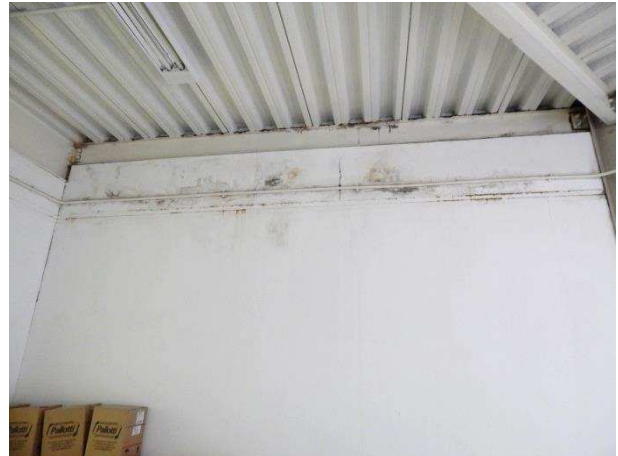
Figura 24- Presença de manchas na alvenaria interna, próximas à instalação elétrica.

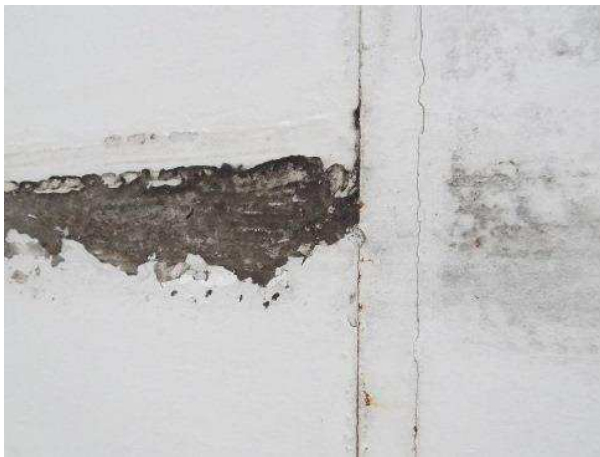
A degradação de juntas e interfaces ocorre quando há a perda da coesão entre esses elementos e a alvenaria. Nos locais de interface, por exemplo, essa degradação pode ser percebida pela desagregação e desprendimento da argamassa de revestimento, o que será crítico para a entrada de água através da alvenaria. Na Figura 25 é possível visualizar a desagregação do revestimento interno de gesso. Na Figura 26 observam-se os espaços deixados pela degradação da interface, que comprometerão a estanqueidade do fechamento.

Figura 25- Degradação da interface entre a alvenaria interna e a cantoneira de aço.

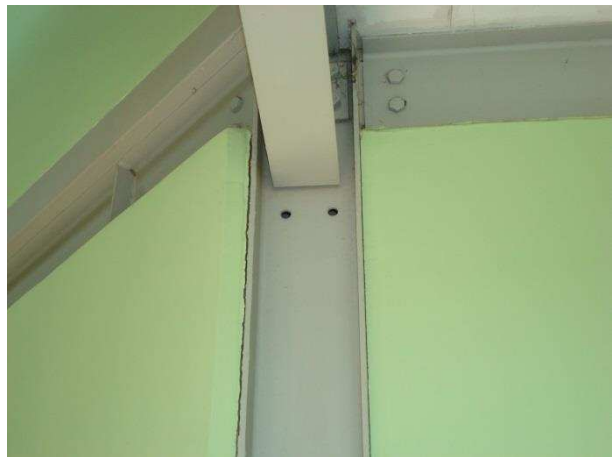
Figura 26- Degradação da interface entre a alvenaria interna e o pilar de aço.

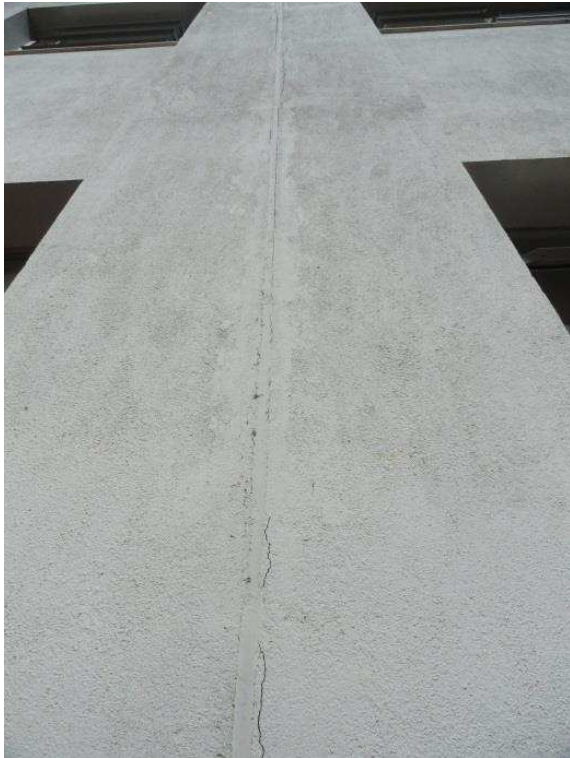
A degradação das juntas ocorre quando o selante perde a adesão ou sofre desgaste pela ação do tempo, conforme mostrado nas Figuras 27 e 28. Com o selante comprometido, também fica comprometida a estanqueidade da junta.

Figura 27- Junta de movimentação na fachada com o selante comprometido.

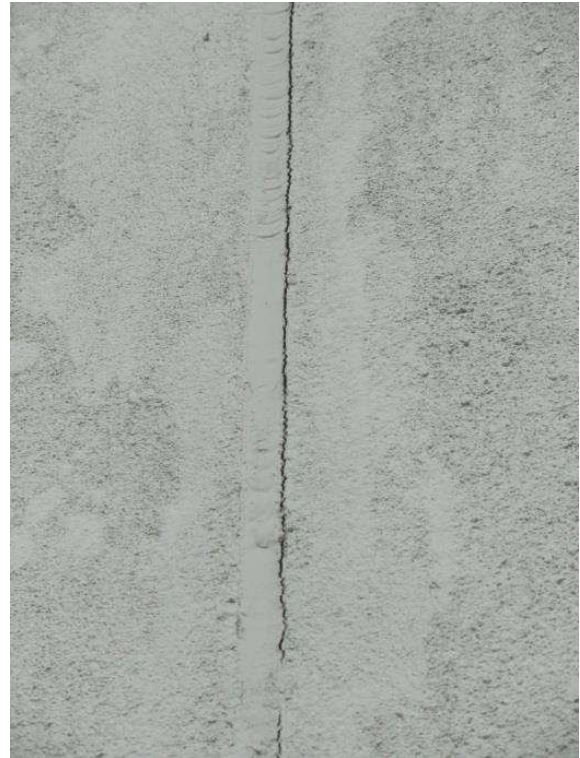
Figura 28- Detalhe do selante comprometido pela perda de adesão com o substrato.

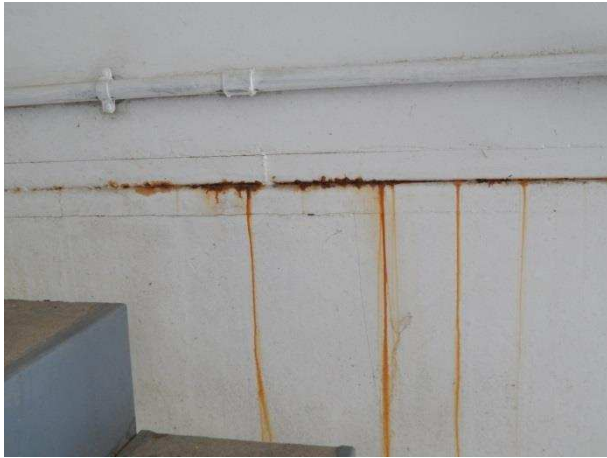
Figura 29- Alvenaria Interna CCB-II/ UFV

Na Figura 29 verifica-se a corrosão das cantoneiras de aço em uma alvenaria interna. Na Figura 30 é possível observar o prejuízo estético das manchas de corrosão em uma fachada.

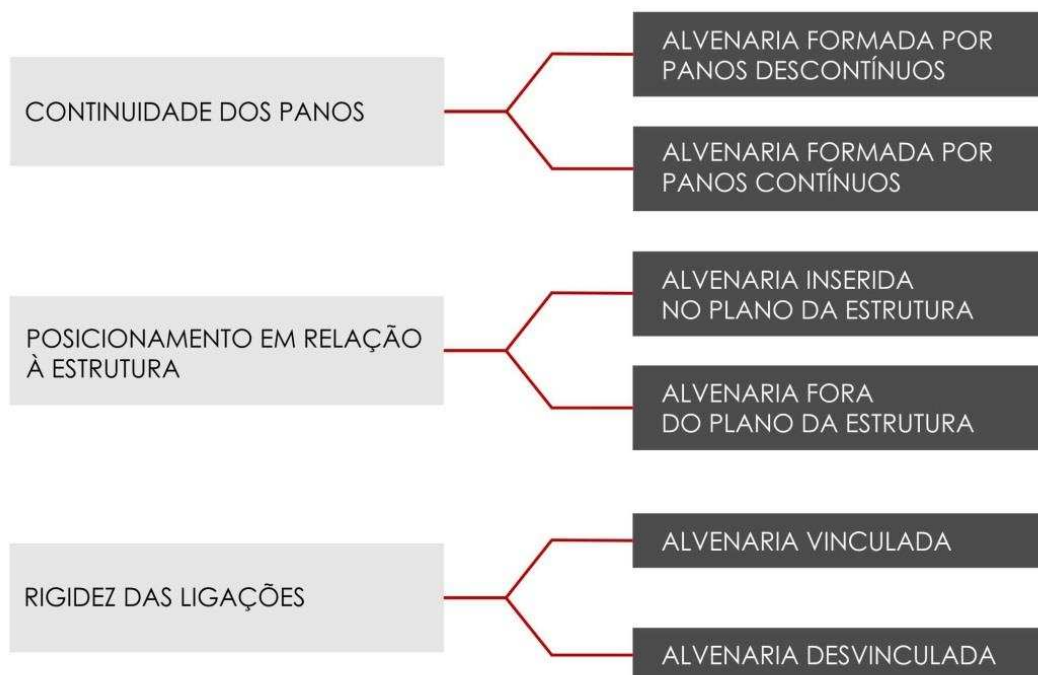
Figura 32- Classificação das alvenarias segundo os parâmetros de rigidez das ligações, posicionamento em relação à estrutura e continuidade dos panos.

- 1 - continuidade dos panos de alvenaria;
- 2- posicionamento da alvenaria em relação à estrutura;
- 3 - rigidez das ligações alvenaria-estrutura de aço.

Na figura 32 apresenta-se o esquema da classificação proposta.

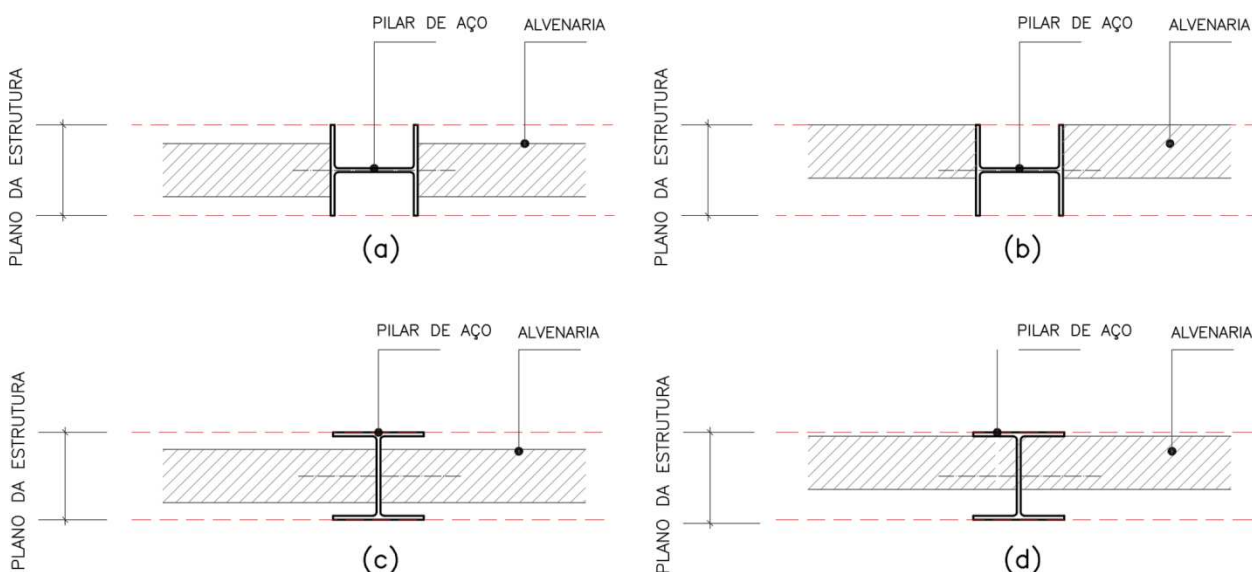
Figura 35- Alvenaria inserida no plano da estrutura; a) alvenaria posicionada no eixo da estrutura, chegando na mesa da coluna de aço, b) alvenaria fora do eixo da estrutura, chegando na mesa da coluna de aço, c) alvenaria no eixo da estrutura, chegando na alma da coluna de aço e d) alvenaria fora do eixo da estrutura, chegando na alma da coluna de aço.

Nas alvenarias inseridas no plano da estrutura (Figura 35), a alvenaria e a estrutura fazem parte de mesmo plano visual. A estrutura de aço fica evidente no fechamento, intercalada pelos panos de alvenaria, sendo que ambos serão igualmente expostos aos fatores ambientais. Para o sucesso

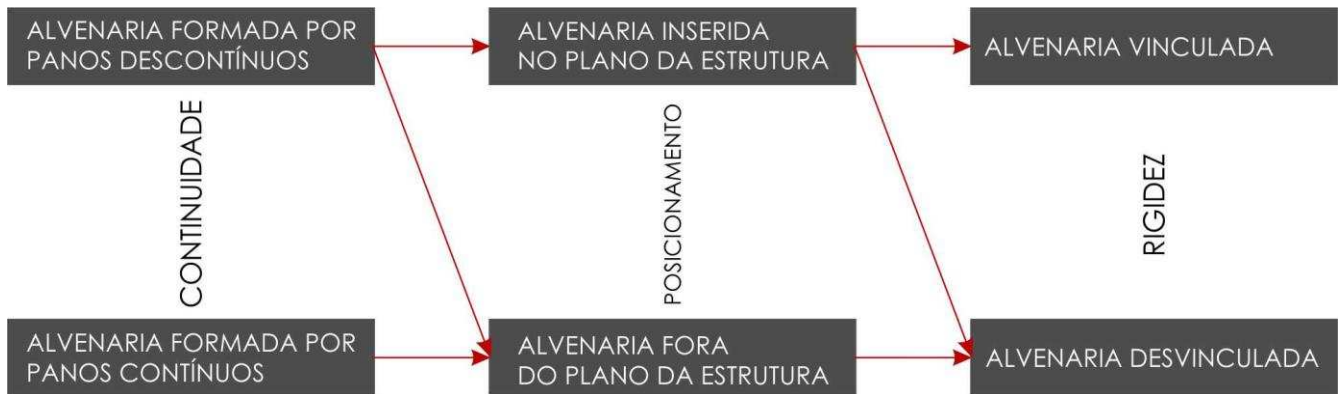
Figura 42- Combinações possíveis entre as classificações do sistema de vedação vertical.

Embora se refiram a aspectos diferentes (a continuidade, o posicionamento e a rigidez), os parâmetros possuem uma relação entre si. A decisão quanto a uma classificação pode determinar ou restringir a classificação quanto a outro parâmetro. Neste estudo foram identificadas quatro soluções possíveis, resultantes da combinação das características definidas na classificação proposta anteriormente para as interfaces alvenaria – estrutura de aço, conforme apresentado na Figura 42.

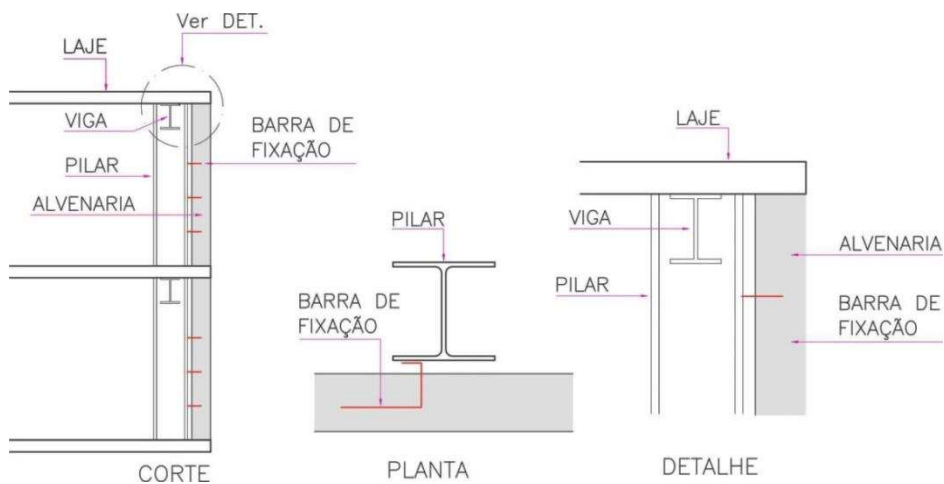
Figura 45 - Desenhos esquemáticos de uma alvenaria formada por panos descontínuos, fora do plano da estrutura, desvinculada.

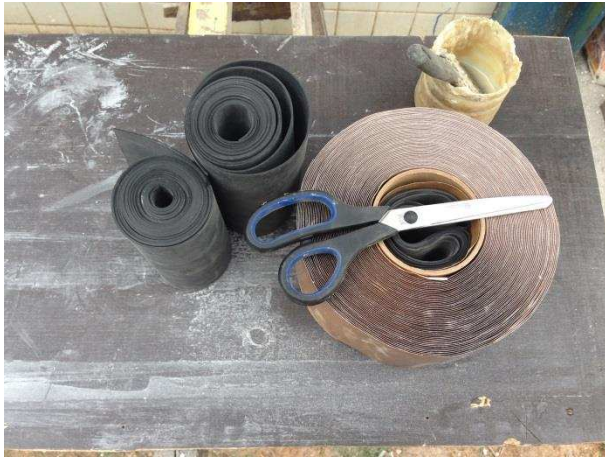
Figura 47 – Manta EPDM cortada juntamente com a fita de caldeação e adesivo.

A manta EPDM tem a capacidade de impedir a entrada de água nos locais em que é aplicada. Na Figura 47 é possível observar a manta EPDM cortada em faixas e na Figura 48 sua preparação antes de ser aplicada no local.

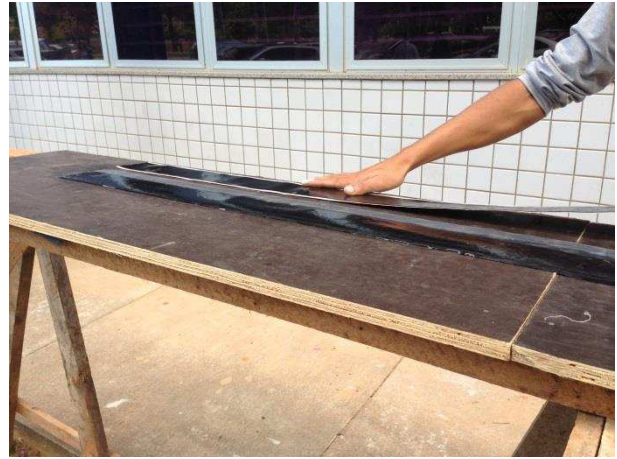
Figura 48 – Aplicação da fita de caldeação sobre a manta EPDM antes de ser posicionada no local.

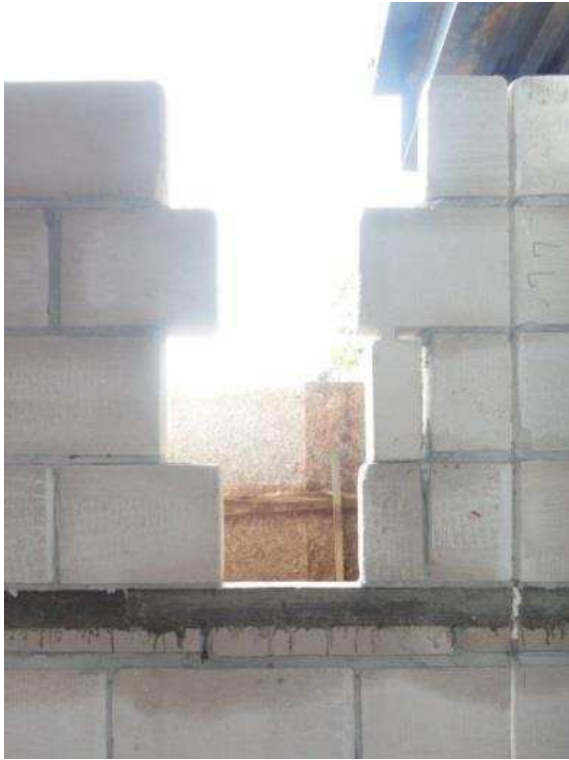
Figura 50 – Espaço deixado para a junta de movimentação em uma alvenaria de blocos sílico-calcários.

Durante a elevação da alvenaria, deve-se deixar livre o local onde haverá a junta, sem a presença de argamassa ou blocos (Figura 50), com aproximadamente 1,5cm de largura. A seguir é inserido um material flexível para preenchimento, geralmente EPS (isopor), como mostrado na Figura 51.

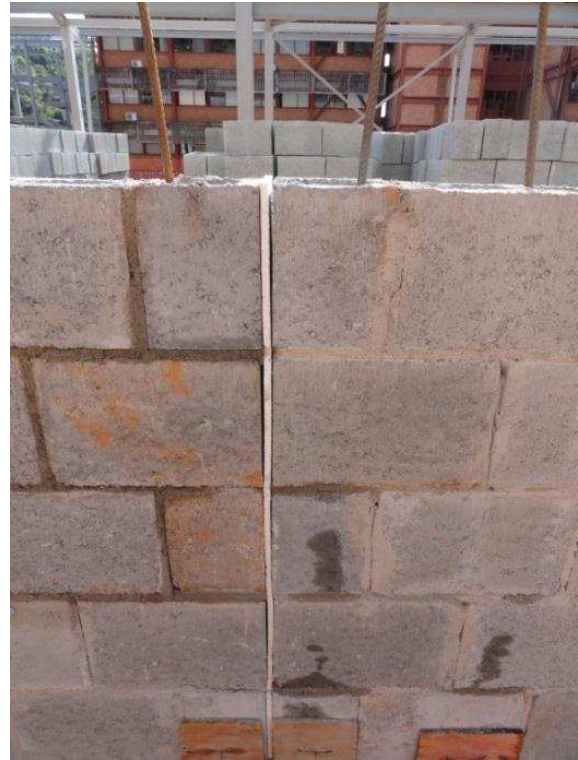
Figura 51 – Preenchimento do espaço de uma junta de movimentação com placas de EPS em uma alvenaria de blocos de concreto.

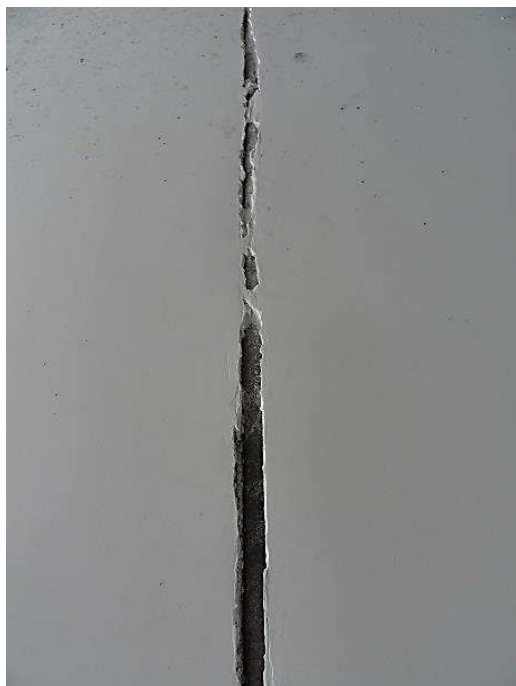
Para a execução adequada de uma junta de movimentação, é necessário fazer um bom acabamento nas superfícies onde será aplicado o selante, que deverão estar regulares e uniformes. Um exemplo de acabamento ruim é demonstrado na Figura 54 e na Figura 55, há o detalhe dessa região após a conclusão do serviço. Nesta figura é possível observar diversas fissuras que surgiram nesse local.

Figura 54 – Superfície irregular de uma junta de movimentação onde será aplicado o selante.

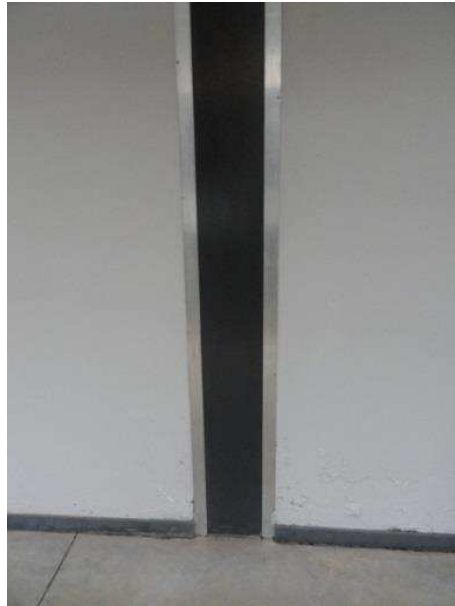
O acabamento das juntas de movimentação nos ambientes internos pode ser feito com selante ou um perfil de alumínio, fixado em um dos lados da junta e livre no outro, como demonstrado na Figura 57.

Figura 57 – Perfil de alumínio para acabamento de uma junta de movimentação em uma alvenaria interna do Edifício da Escola de Engenharia da UFMG.

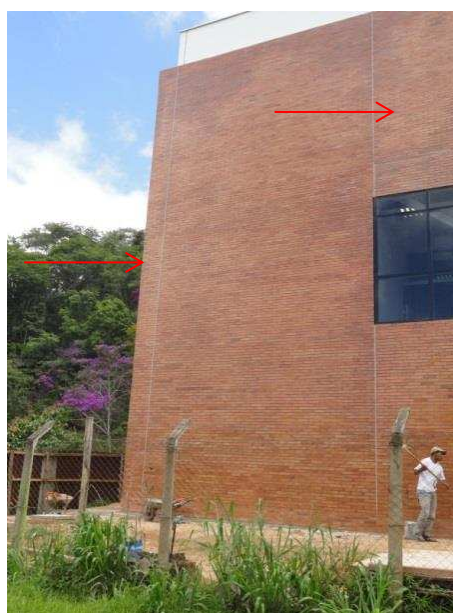
As juntas de movimentação ficarão visíveis nos panos de alvenaria e devem ser consideradas na composição estética do edifício, sobretudo nas fachadas. Na Figura 58 mostra-se uma fachada com revestimento cerâmico, na qual é possível observar os locais onde as juntas de movimentação foram posicionadas.

Figura 58 - Fachada do Edifício da CEAD - UFV, com as juntas de movimentação marcadas.

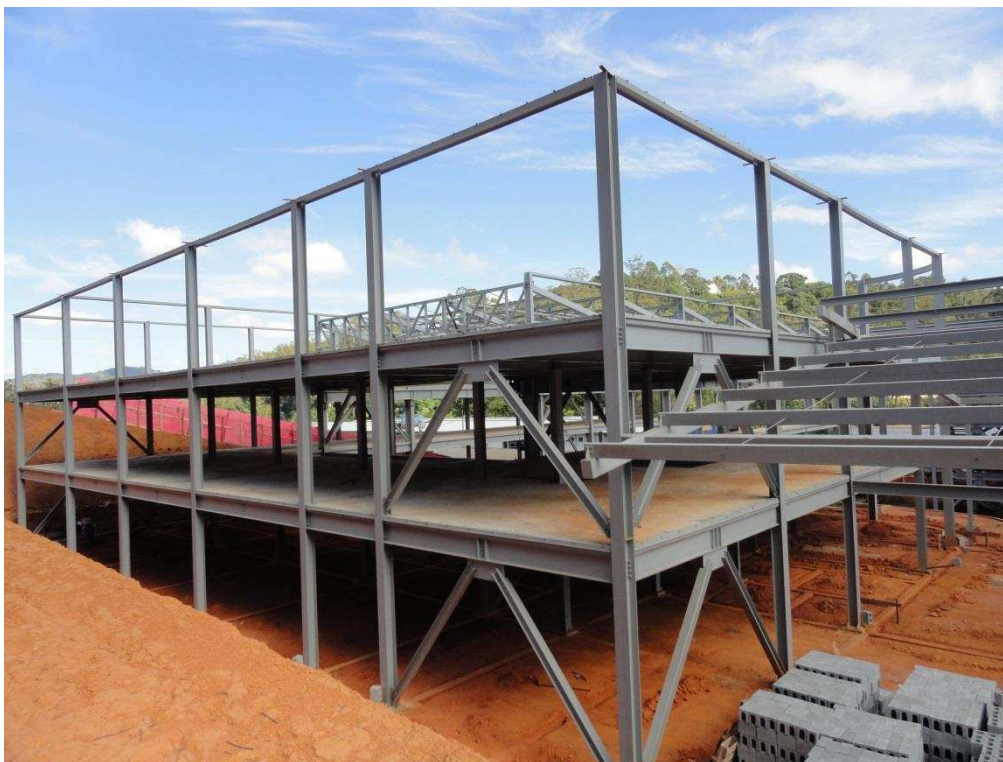
A estrutura de aço do Edifício dos Laboratórios de Engenharia é composta por perfis laminados Açominas e perfis soldados em aço ASTM A572 grau 50. Os pilares de aço estão dispostos a cada 6 m e as lajes são do tipo *steel deck*. A alvenaria atua como vedação, enquanto as lajes de *steel deck* se apoiam nas vigas de aço que descarregam nas colunas, liberando a alvenaria de absorver esses esforços. Na Figura 68 mostra-se a estrutura de aço concluída, antes do início da execução da alvenaria.

Figura 68 – Aspecto geral da estrutura de aço do Edifício LBE

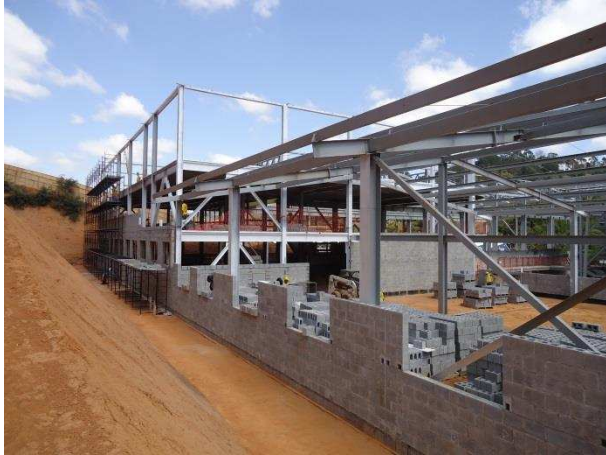
A execução seguiu as orientações do projeto de alvenaria. Nas Figuras 72 e 73 apresentam-se diferentes momentos da elevação das paredes de bloco de concreto, externas à estrutura de aço.

Figura 72 – Execução da alvenaria de blocos de concreto externa à estrutura metálica.

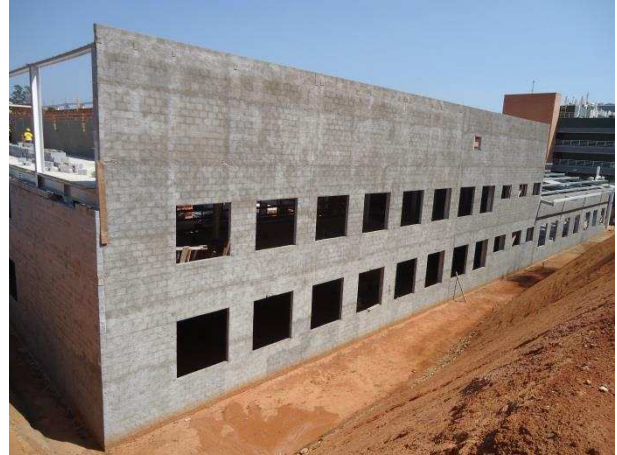
Figura 73 – Aspecto geral da alvenaria, que reveste a estrutura metálica.

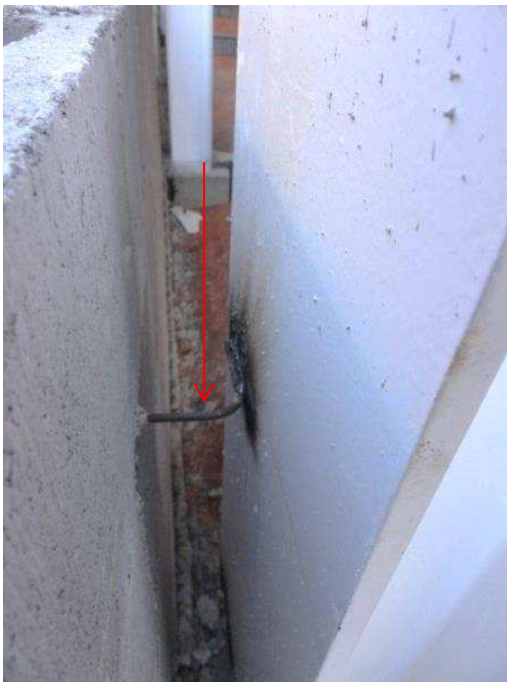
Na Figura 74 é possível observar a barra de fixação (ferro-cabelo) soldado no perfil de aço e inserido na alvenaria. Na Figura 75 tem-se a elevação da parede cortina, sendo possível identificar as barras de fixação no espaçamento deixado entre a alvenaria e a estrutura.

Figura 74 – Barra de fixação (ferro-cabelo).

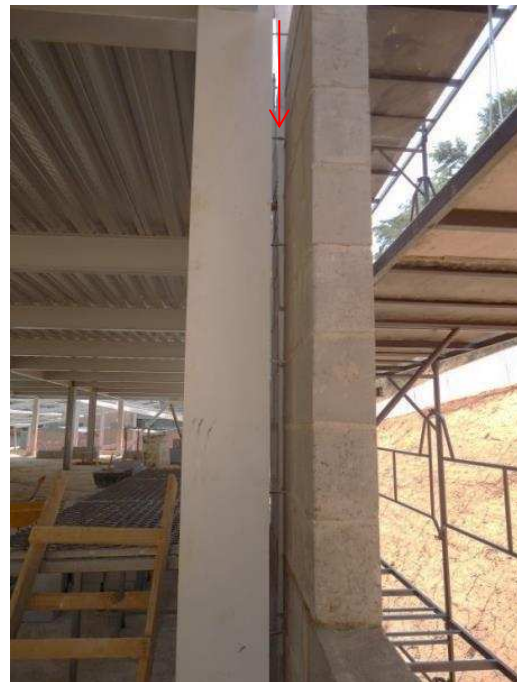
Figura 75 – Elevação da alvenaria externa.

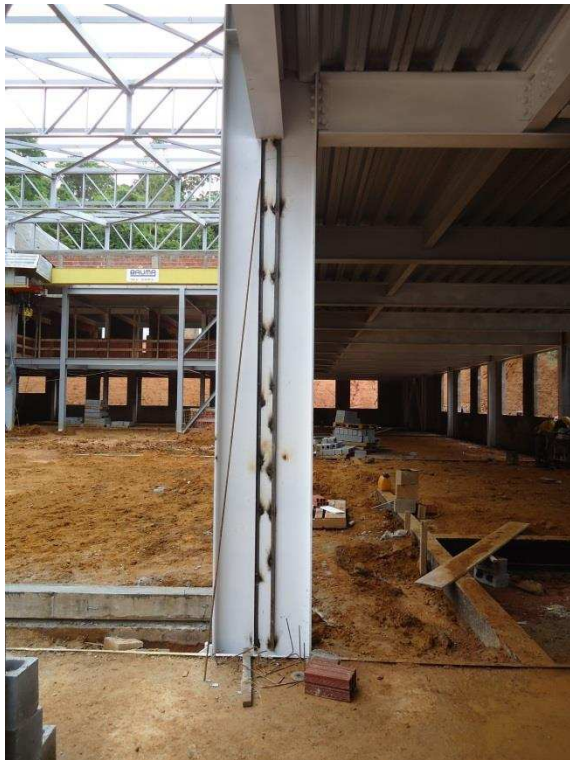
Para as alvenarias internas, foram utilizados tijolos cerâmicos, conectados nos perfis de aço por meio do sistema de encaixe com cantoneira metálica e EPS. As cantoneiras são soldadas no

perfil de aço, posteriormente recebem pintura e acomodam a placa de EPS que terá contato com o bloco cerâmico da alvenaria. A execução desse detalhe do projeto de alvenaria está apresentada nas Figuras 76 e 77.

Figura 76 – Cantoneiras de aço soldadas no perfil de aço.

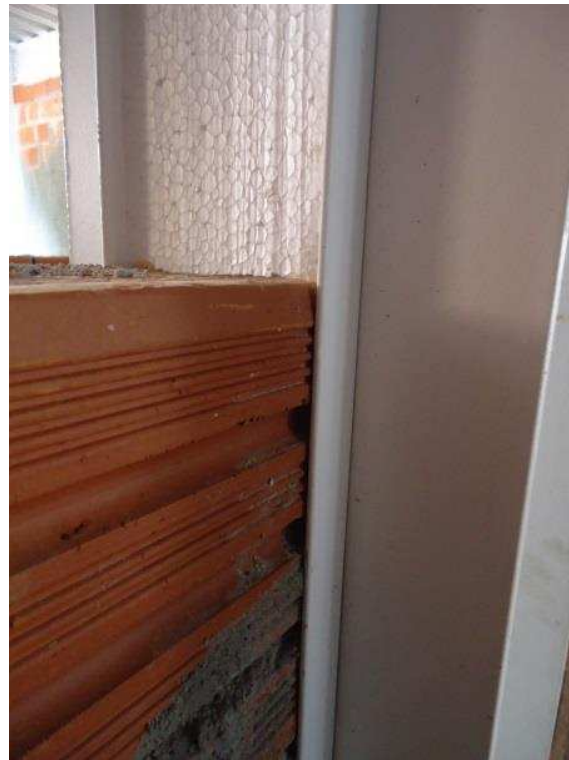
Figura 77 – Sistema de encaixe da alvenaria, formado por cantoneiras de aço e EPS.

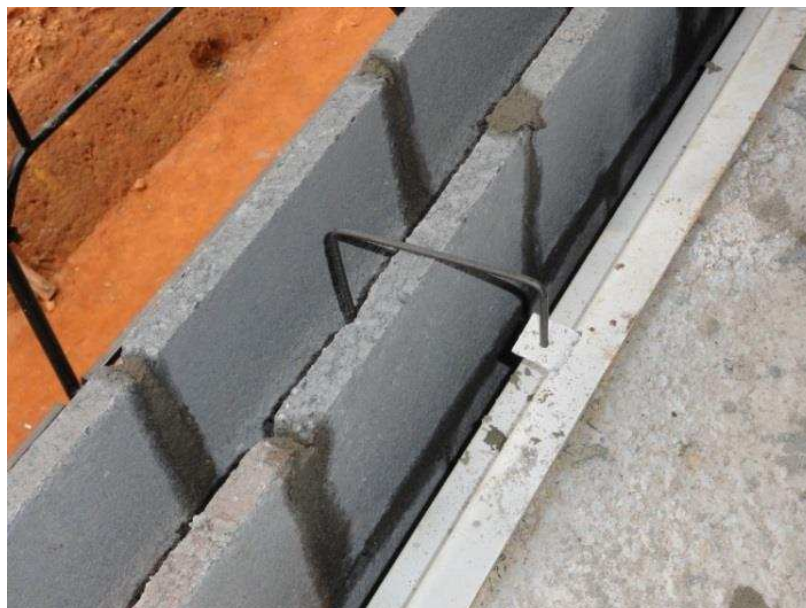
Na Figura 78 apresentam-se detalhes do dispositivo de conexão entre a alvenaria e a laje e na Figura 79, a execução desse dispositivo.

Figura 79 - Execução do dispositivo de ligação laje-alvenaria externa.

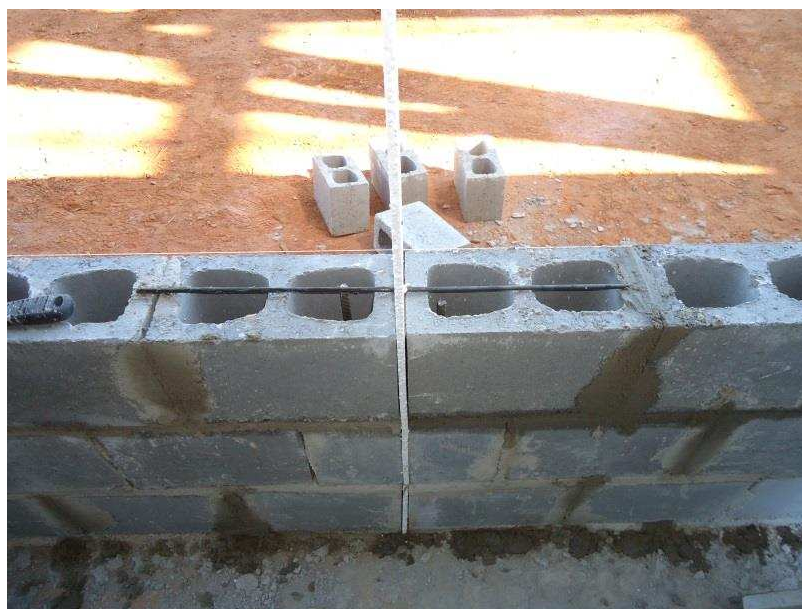
As juntas de movimentação foram posicionadas de forma a seguir a orientação da ABNT NBR 15961:2011 (distancia entre juntas inferiores a 7m lineares). Foi utilizado EPS como preenchimento e mastique poliuretânico para acabamento. A Figura 80 apresenta a execução de uma junta de movimentação no Edifício dos Laboratórios de Engenharia. As extremidades das juntas foram enrijecidas com armadura e graute e foram utilizadas barras de transferência a cada duas fiadas, engraxadas na metade do comprimento.

Figura 80 – Execução da junta de movimentação no Edifício LBE.

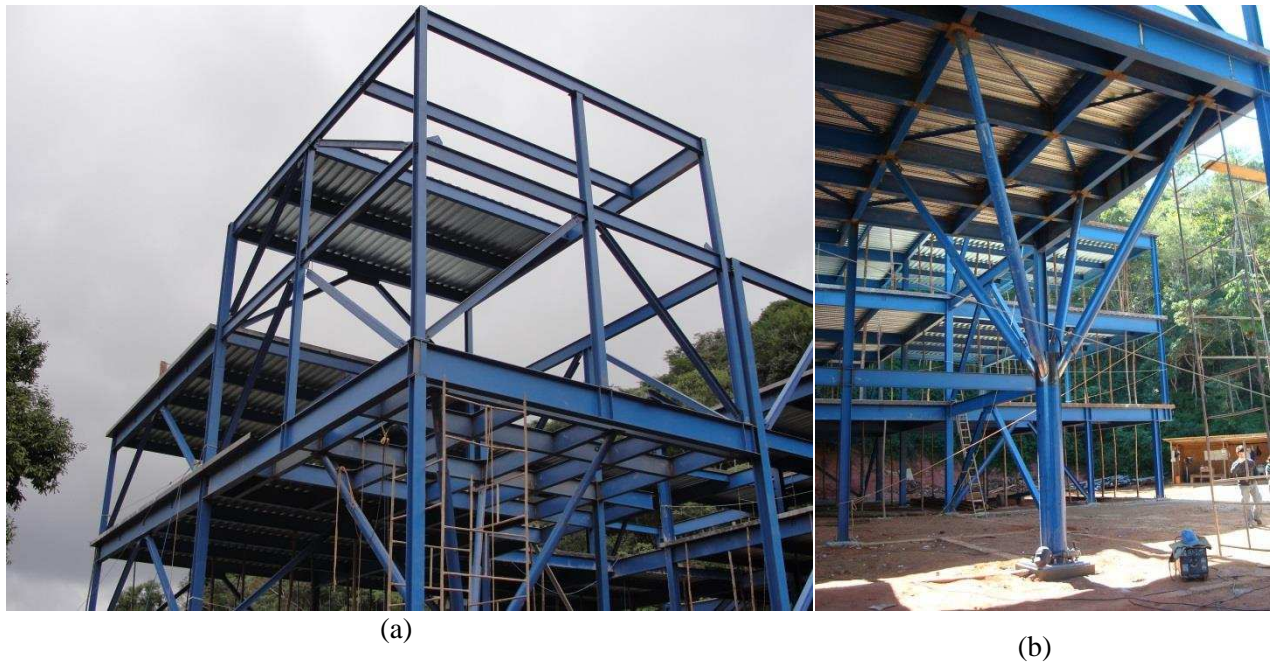
A estrutura geral do Edifício da CEAD é formada por perfis de aço tipo “I” conectados por parafusos. A estabilização horizontal ocorre por meio de contaventamentos metálicos tipo delta, que ficam visíveis no interior da edificação. Há um bloco suspenso (estúdio) que possui uma estrutura diferenciada, formada por tubos no formato de “árvore”. As lajes mistas foram projetadas com um balanço para receber os panos de alvenaria de blocos de concreto celular autoclavados. Nas Figura 83 (a) e (b) apresentam-se vistas da estrutura de aço do edifício.

Figura 83 - Estrutura de aço do Edifício da CEAD.

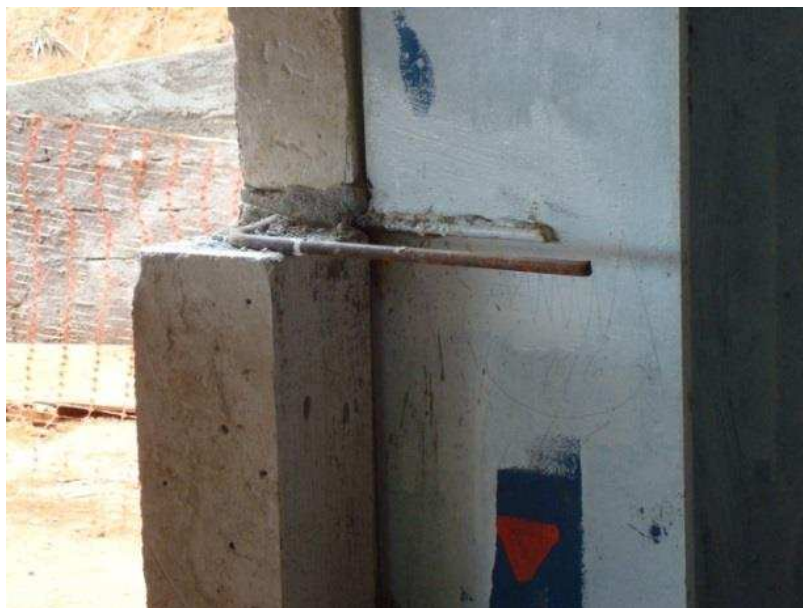
Na Figura 88 observa-se a execução da ligação entre a alvenaria externa com o perfil de aço por meio de uma barra de fixação, soldada no perfil de aço e inserida na junta de argamassa de assentamento dos blocos.

Figura 87 - Vista da execução do conector utilizado na interface entre alvenaria externa e coluna de aço.

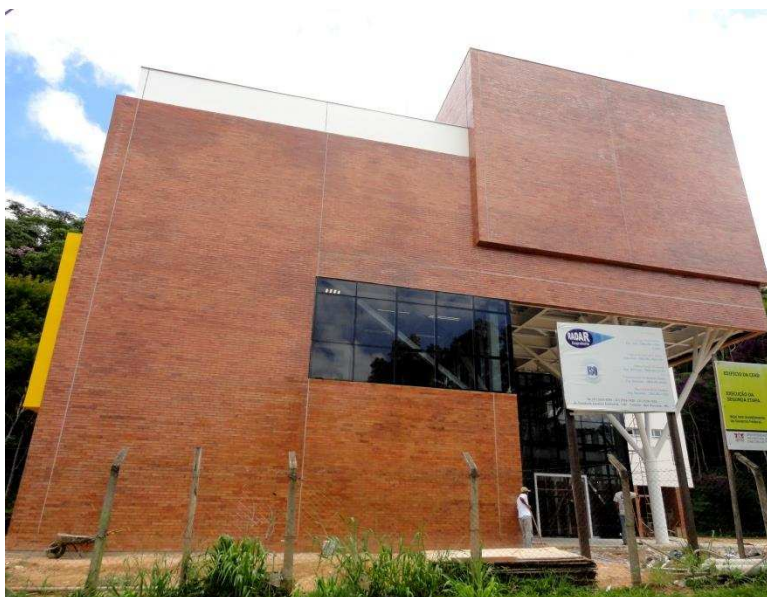
As juntas de movimentação ficaram evidenciadas nas fachadas, como mostrado na Figura 88. O revestimento cerâmico foi interrompido nos locais das juntas e foi feito o acabamento com selante acrílico.

Figura 88 – Fachada do Edifício da CEAD.

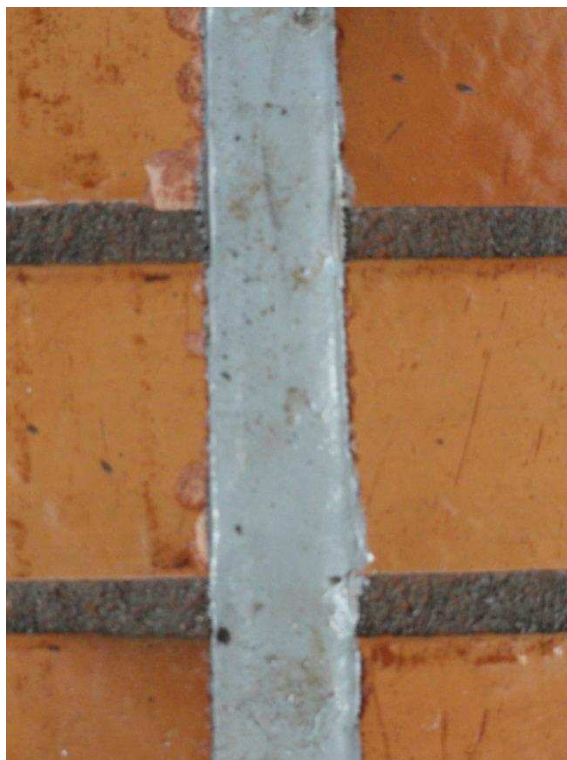
Houve dificuldade em se aplicar esse selante devido a não continuidade da superfície lateral da junta, formada pelas plaquetas cerâmicas e pelo espaçamento entre elas. Na Figura 89 mostra-se o detalhe do aspecto visual do acabamento final de uma junta de movimentação na fachada.

Figura 89 – Junta de movimentação na fachada com acabamento em selante acrílico.

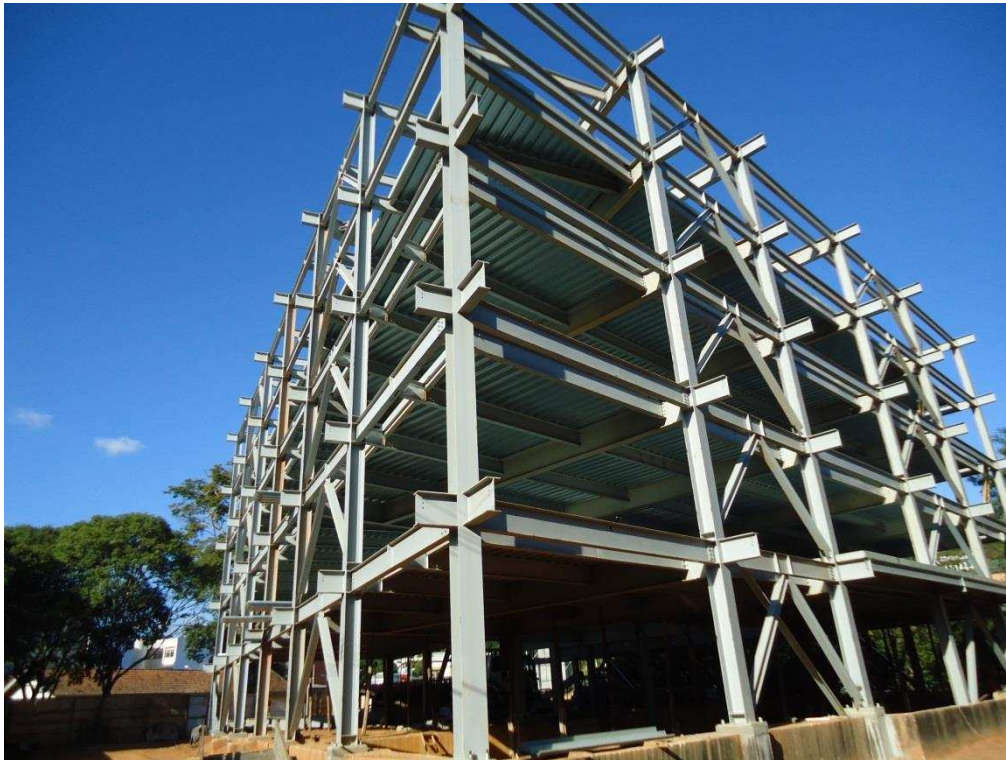
A estrutura do Edifício das Licenciaturas é constituída por vigas e pilares seção em perfil “I” de aço, com painéis contraventados em delta. As lajes são mistas com forma de aço incorporada. A estrutura é externa ao fechamento vertical, que foi executado em alvenaria de tijolos furados. Na Figura 92 observa-se um aspecto geral dessa estrutura.

Figura 92 – Estrutura de aço do Edifício das Licenciaturas.

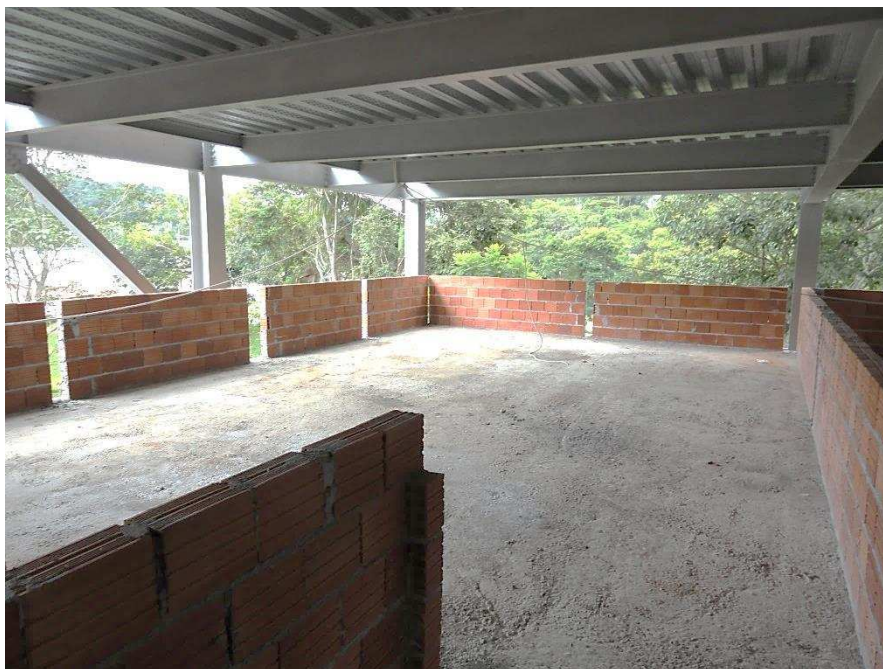
Nas Figuras 95 e 96 é possível observar a execução da alvenaria de blocos cerâmicos interna à estrutura de aço.

Figura 95 – Vista interna da alvenaria do Edifício das Licenciaturas.

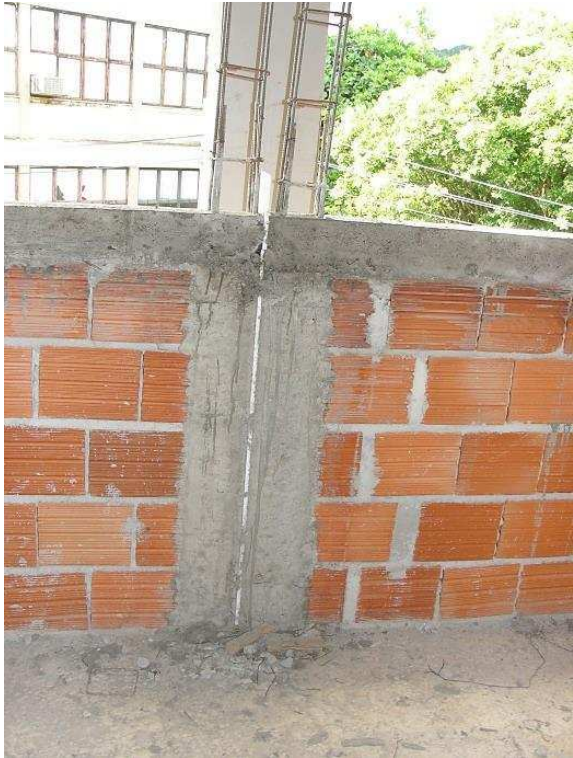
As juntas de movimentação foram posicionadas e executadas de acordo com as informações do projeto de alvenaria. Na Figura 97 observa-se a execução de uma junta de movimentação e na Figura 98 visualiza-se seu aspecto estético final na fachada.

Figura 97 – Execução da junta de movimentação da alvenaria do Edifício das Licenciaturas.

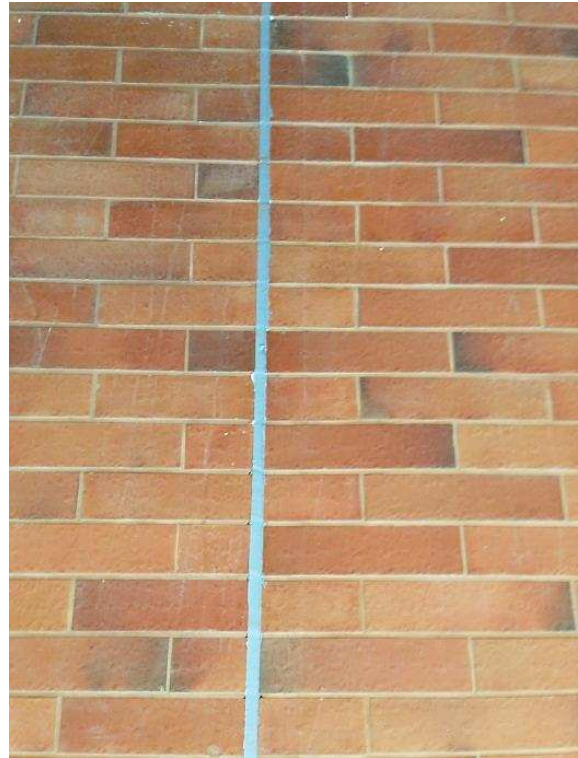
Figura 98 – Junta de movimentação vista na fachada do Edifício das Licenciaturas.

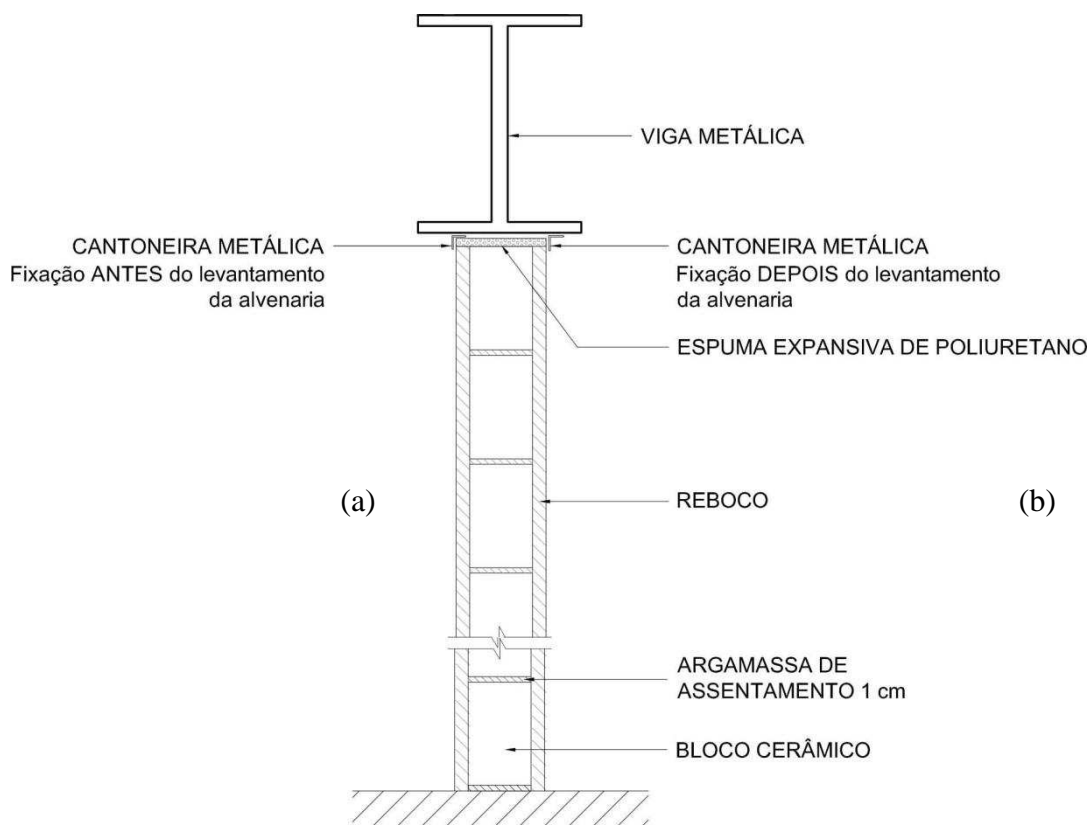
A interface entre a alvenaria e a mesa inferior da viga de aço foi executada utilizando-se espuma de poliuretano expandido e cantoneira metálica. Este detalhe é apresentado na Figura 99 e sua execução é mostrada na Figura 100.

Figura 99- Detalhe da interface alvenaria – mesa inferior da viga do projeto de alvenaria do Edifício das Licenciaturas.

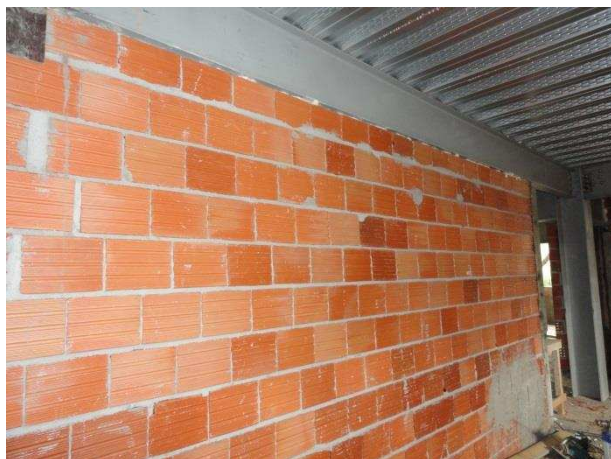
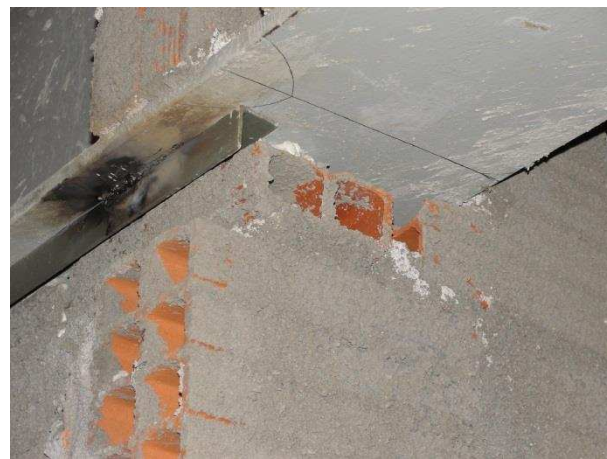
Figura 100 – Vista geral (a) e detalhe (b) do encontro da alvenaria interna com a mesa da viga de aço no Edifício das Licenciaturas.

Este projeto de alvenaria foi o primeiro a ser elaborado e executado dentre os casos apresentados neste trabalho. Sua análise foi importante, uma vez que após a conclusão da obra foram identificadas algumas falhas de projeto, que foram corrigidas nos projetos seguintes e motivaram a busca por novas soluções. Na Figura 101 observa-se o resultado final do encontro da cantoneira de aço com a alvenaria, conforme apresentado na Figura 100. Após essa experiência,

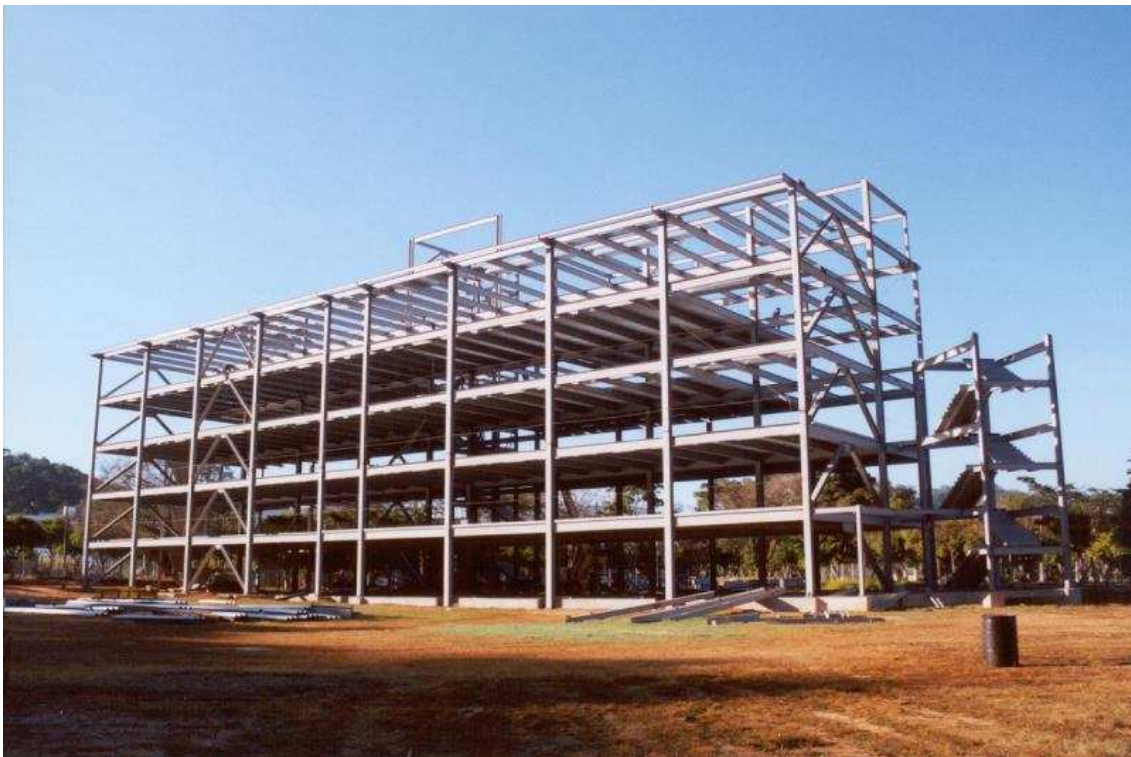
A estrutura do Edifício do CCB-II (Figura 104) é formada por pilares e vigas em perfis de aço soldados de seção I. Os contraventamentos em forma de delta foram dispostos no mesmo plano da estrutura periférica e estão presentes nas duas direções principais do edifício, que possui lajes mistas com forma de aço incorporada tipo “steel deck” e vigas mistas que utilizam conectores de cisalhamento tipo pino com cabeça.

Figura 104 – Estrutura do Edifício do Centro de Ciências Biológicas e da Saúde.
