**RECOMENDAÇÕES PARA PROJETO E DETALHAMENTO DE JUNTAS E  
INTERFACES UTILIZADAS EM SISTEMAS DE VEDAÇÃO VERTICAL EM  
ALVENARIA PARA ESTRUTURAS DE AÇO**

Dissertação apresentada à Universidade Federal de Viçosa, como parte das exigências do Programa de Pós-Graduação em Engenharia Civil, para obtenção do título de *Magister Scientiae*.

VIÇOSA  
MINAS GERAIS – BRASIL  
2016

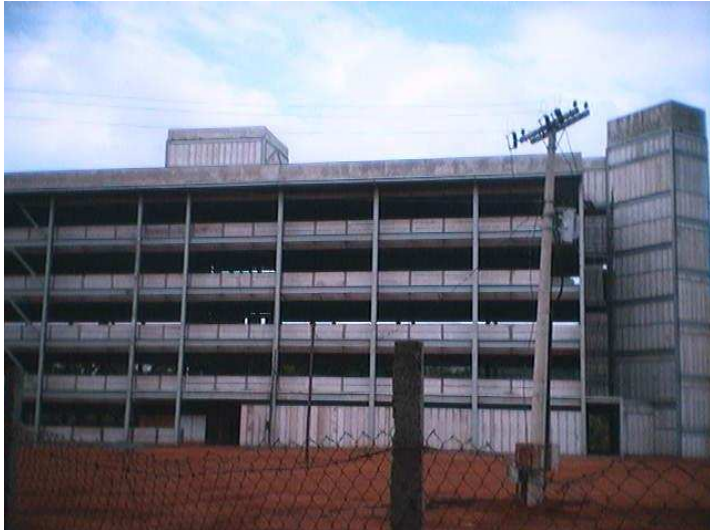
O fechamento externo do edifício foi feito com painéis de concreto celular autoclavado. Os painéis foram assentados com a maior dimensão na horizontal nas fachadas onde a estrutura é exterior ao fechamento (Figura 105) e com a maior dimensão na vertical nas fachadas onde a

Figura 105 - Elevação do fechamento externo do Edifício do CCB-II com painéis de concreto celular autoclavados.

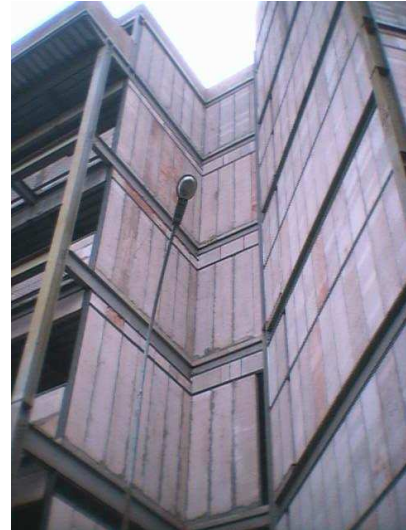
estrutura periférica se situa no mesmo plano do fechamento (Figura 106). Perfis metálicos tipo “U” são utilizados para a continuidade vertical dos painéis. Foi utilizada argamassa colante diretamente nos painéis e perfis “U” de ligação, com a colocação de pastilhas cerâmicas 10x10 cm para o revestimento final.

Figura 106 – Vista dos painéis de concreto celular autoclavados dispostos verticalmente, no Edifício do CCB-II (2002).

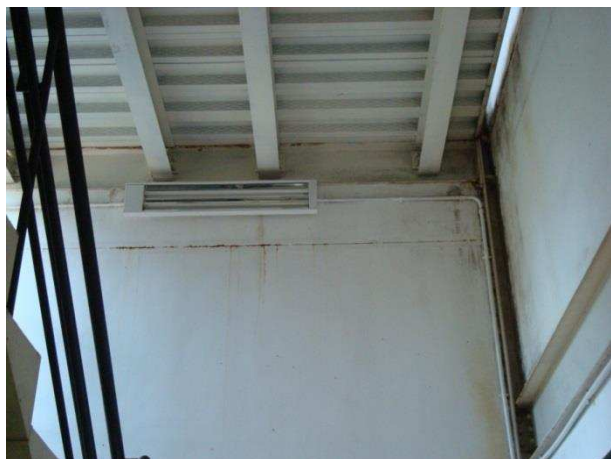
Constatava-se a ocorrência de corrosão dos elementos metálicos, visualizada nas fachadas externas e nos ambientes internos. Sobretudo no interior das caixas de escada (Figuras 107 e 108) notavam-se maiores concentrações de fungos e mofos, elevado grau de umidade do ar e ausência de ventilação, fatores que tornavam a utilização deste espaço desconfortável para os usuários.

Figura 107 - Manchas de umidade e corrosão observadas no interior da caixa de escada do Edifício do CCB-II.

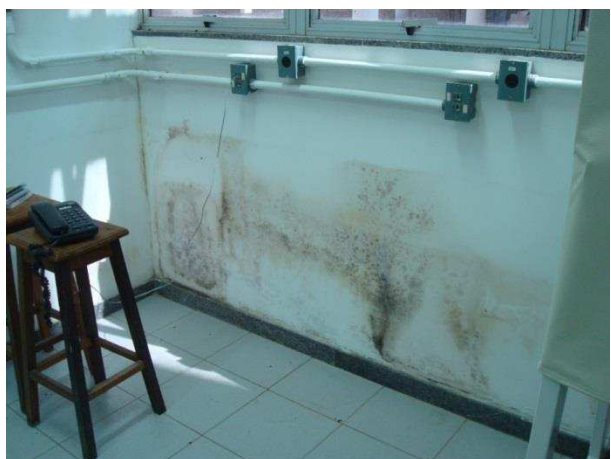
Figura 109- Manchas de mofo e umidade no interior de um laboratório.

Na Figura 110 enfatiza-se o estágio avançado da presença de mofo dentro de um laboratório e na Figura 111, o desprendimento do revestimento interno de gesso provocado pelo excesso de umidade na parede.

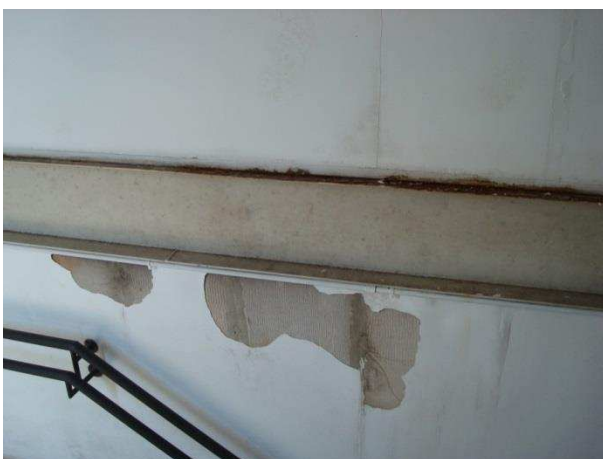
Figura 110- Desprendimento do gesso de revestimento interno na caixa de escada.

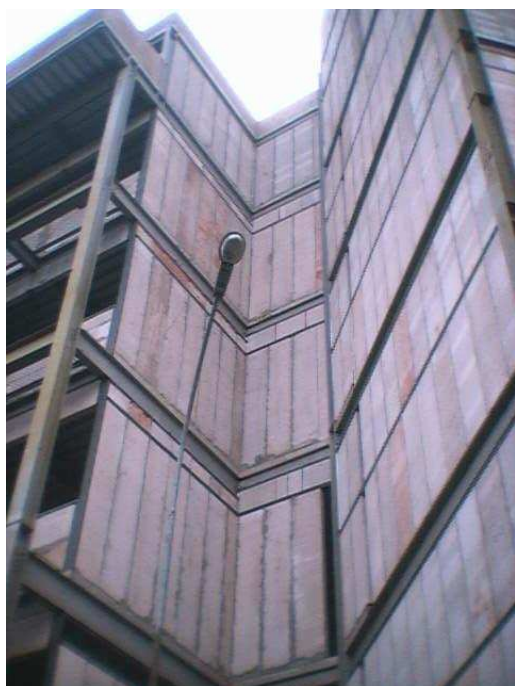
Durante a execução do revestimento externo, as pastilhas cerâmicas foram aplicadas diretamente sobre as cantoneiras de aço. Nestes locais era possível observar um estufamento desse revestimento (Figura 112). A expulsão do revestimento cerâmico foi intensificada pela ocorrência da corrosão, que é um processo expansivo, constituindo-se desta forma pontos frágeis para a entrada de água e umidade no edifício.

Figura 111 – Fachada da caixa de escada do Edifício do CCB-II, sendo (a) aspecto geral do momento da execução (2004), (b) aspecto geral com estufamento do revestimento cerâmico nos locais onde há perfis “U” na junção dos painéis de concreto celular autoclavado (CCA) em 2015.

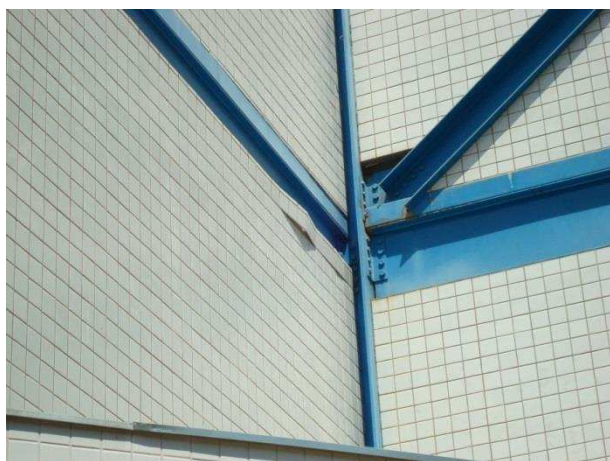
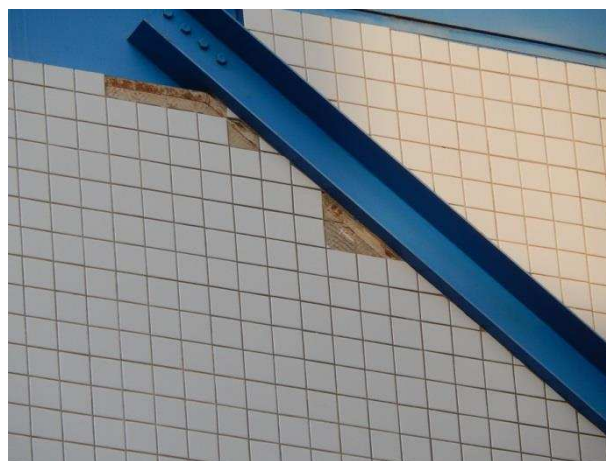
Nas Figuras 112 (a) e (b) apresentam-se exemplos de partes da fachada do edifício, onde identificou-se o estufamento e desprendimento das pastilhas cerâmicas nos locais onde elas foram aplicadas diretamente sobre as peças de aço. Mesmo com revestimento, era possível mapear visualmente nas fachadas os locais onde havia cerâmica sobreposta ao metal.

Figura 112 - Estufamento (a) e desprendimento (b) do revestimento cerâmico na fachada.

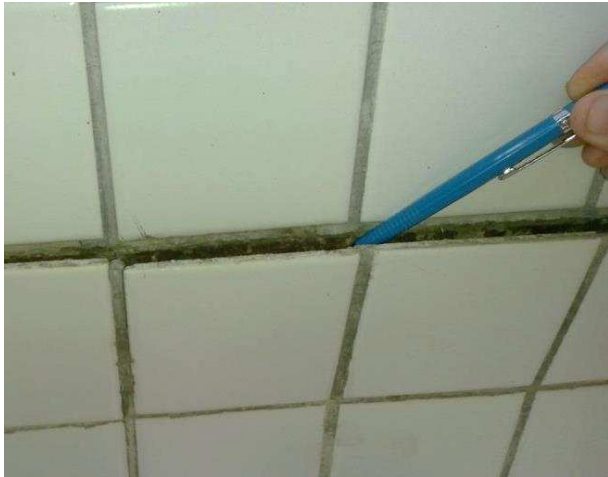
Na Figura 113 mostra-se em detalhe o espaço gerado pelo desprendimento do revestimento cerâmico e na Figura 114 é possível visualizar o elevado grau de corrosão que as peças de aço apresentavam por trás desse revestimento.

Figura 113 – Desprendimento do revestimento cerâmico aplicado sobre as cantoneiras de aço.

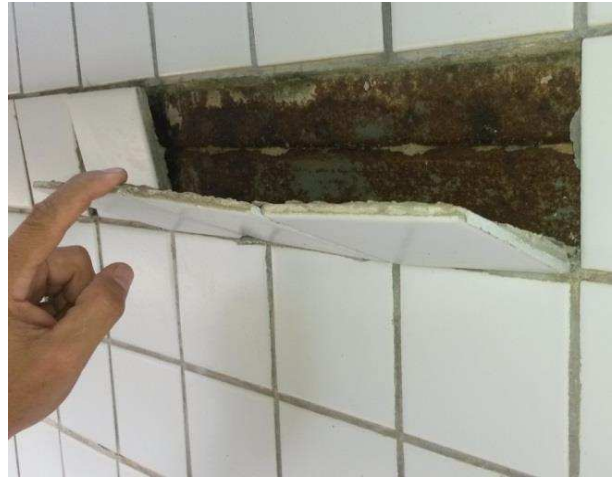
Figura 114 – Corrosão causada pela presença de água e umidade permitida pela expulsão do revestimento cerâmico.

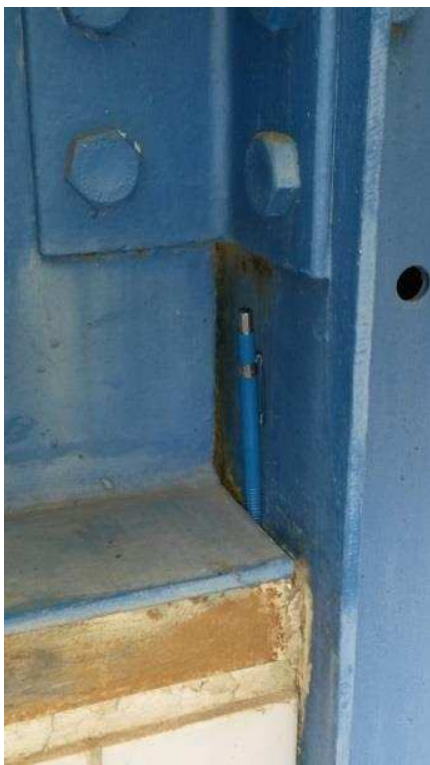
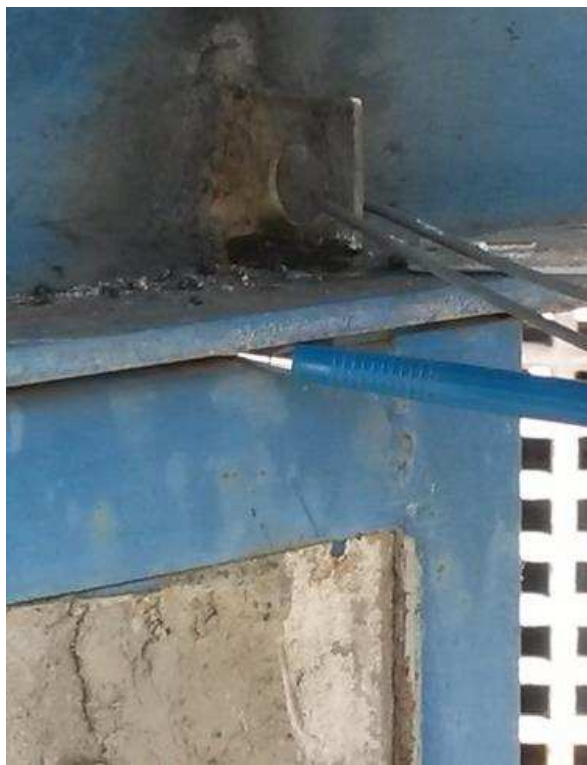
Figura 116 – Espaços na ligação entre as peças de aço que permitiam a entrada de água no edifício, sendo (a) ligação viga-pilar (b) ligação viga-cantoneira metálica.

Os locais de ligação das peças de aço também foram identificados como locais críticos de entrada de água no edifício (Figuras 115 e 116). O elevado grau de corrosão desses elementos e a observação in loco da entrada de água nesses pontos em dias de chuva já apontavam para a necessidade de intervenção nesses locais. O experimento realizado neste trabalho, apresentado no Apêndice, comprovou essas verificações.

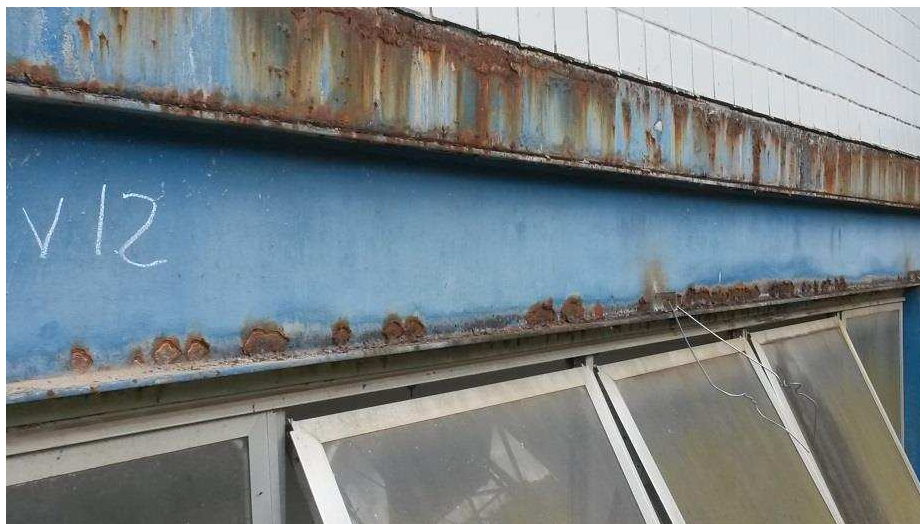
Figura 115 – Elevado grau de corrosão na interface do arremate lateral do steel deck com a alvenaria e com a viga de aço.

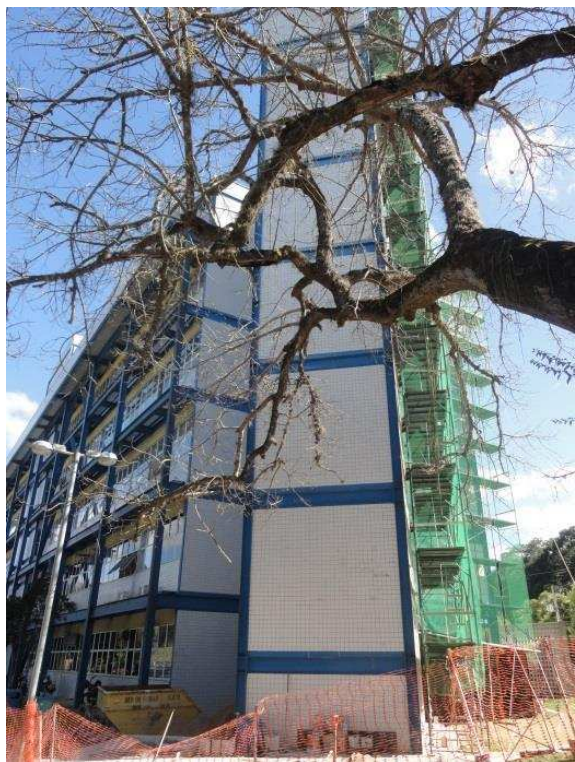
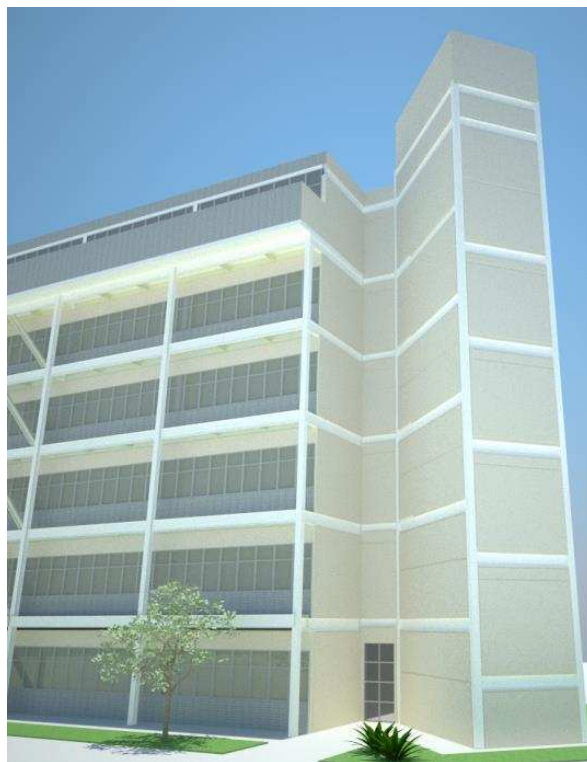
Figura 117 – Caixa de escada do Edifício do CCB-II, sendo (a) fotografia antes da intervenção e (b) simulação eletrônica da intervenção.

Nas Figuras 117 e 118 apresentam-se imagens de fachadas do edifício antes (a) da execução do projeto de recuperação e depois (b) do mesmo no projeto de recuperação proposto.

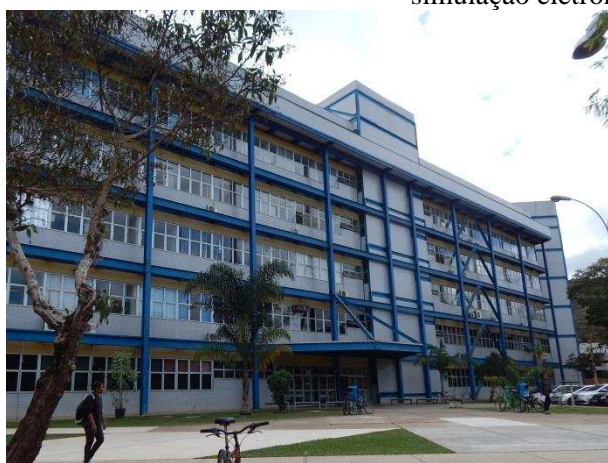
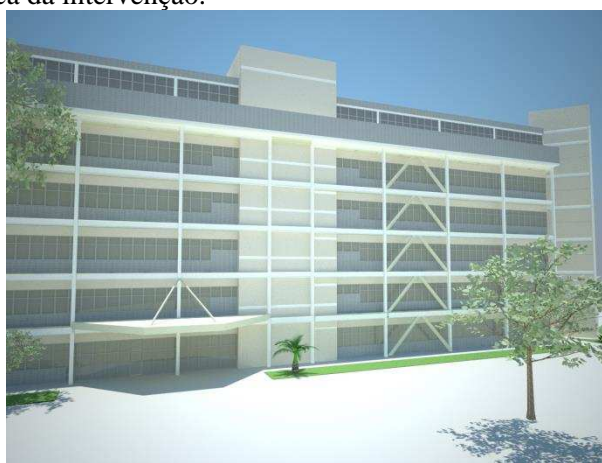
Figura 118 – Vista frontal do Edifício do CCB-II, sendo (a) fotografia antes da intervenção e (b) simulação eletrônica da intervenção.

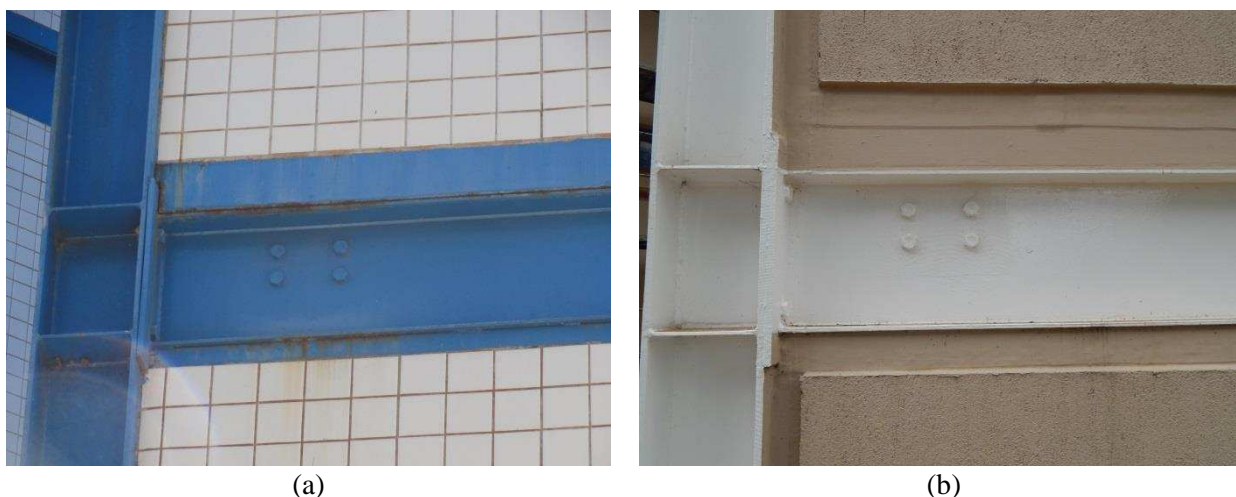
Figura 121 – Interface viga de aço – arremate lateral do *steel deck* e alvenaria, antes (a) e depois (b) da intervenção.

As imagens mostradas a seguir (Figuras 121 a 126) referem-se aos locais de intervenção, antes (a) e depois (b) da execução do projeto de recuperação.

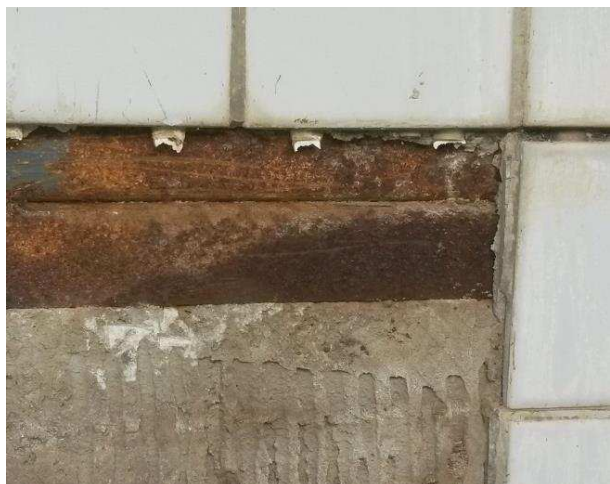
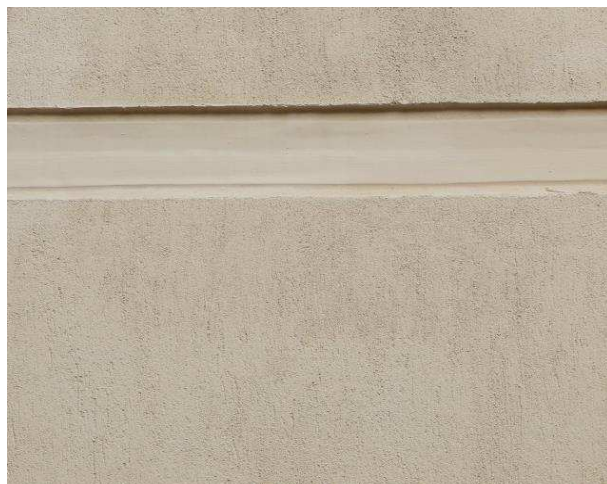
Figura 122 – Local da junção dos painéis de CCA, antes (a) e depois (b) da intervenção.

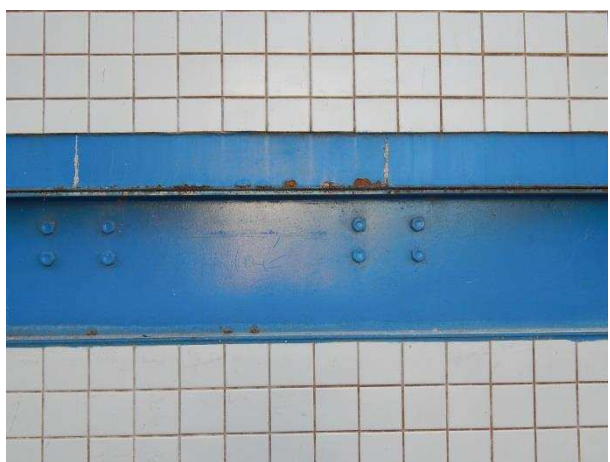
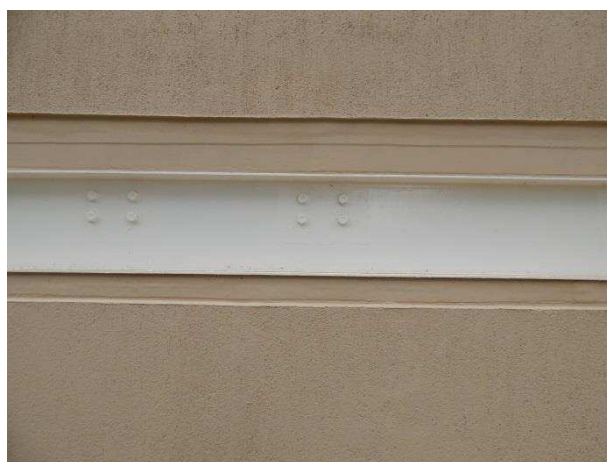
Figura 123 – Interface viga metálica – alvenaria, antes (a) e depois (b) da intervenção.

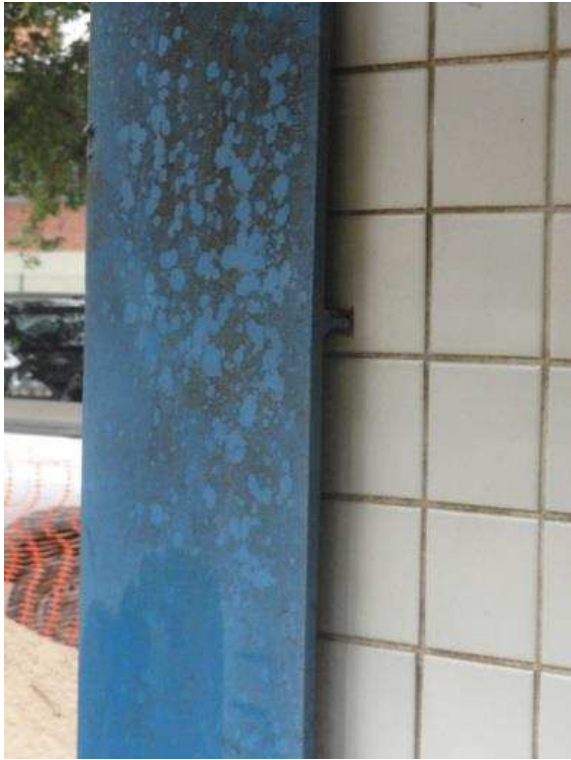
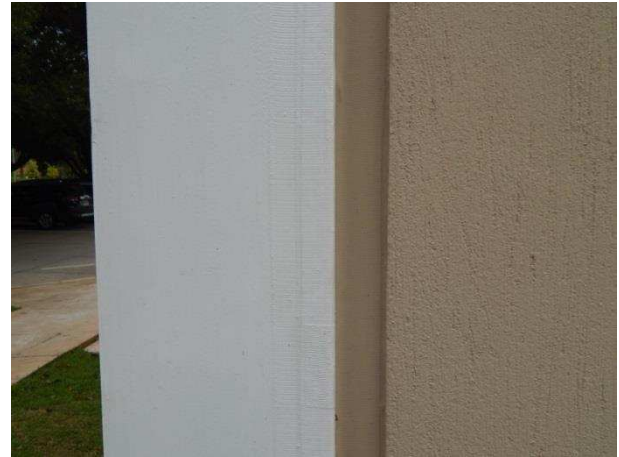
Figura 124 - Encontro alvenaria – alma do perfil de aço, antes (a) e depois (b) da intervenção.

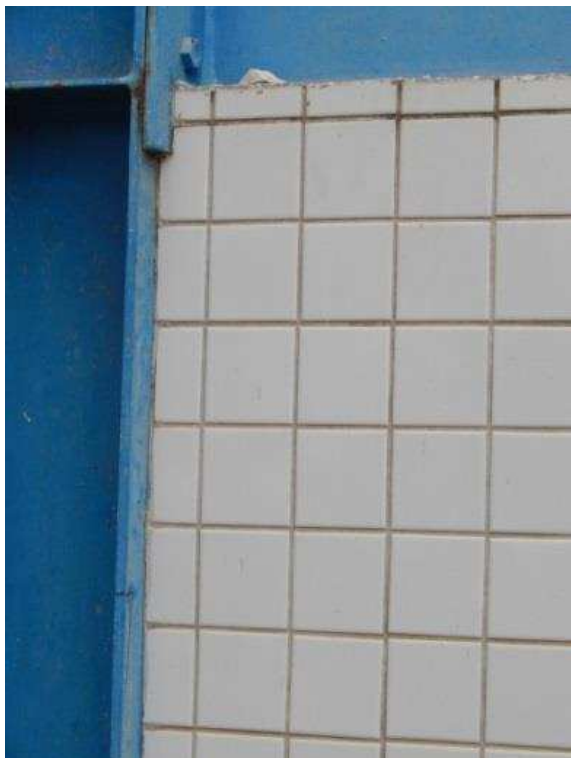
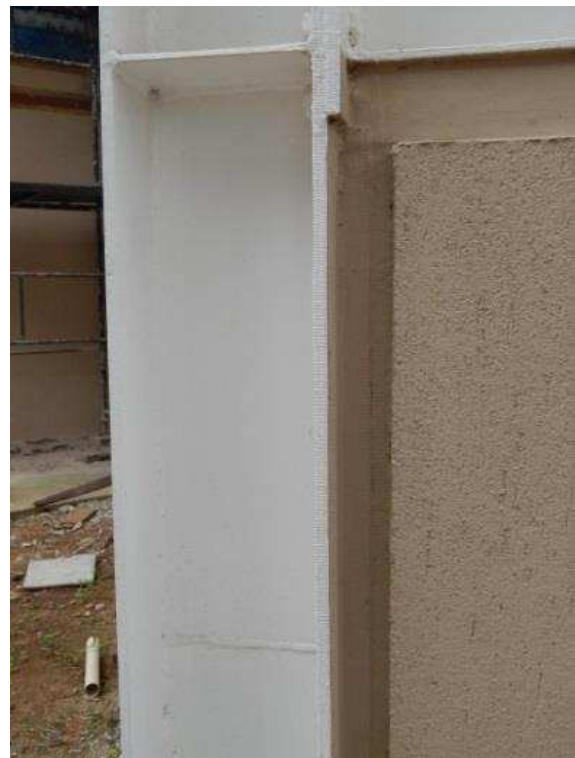
Figura 125 - Encontro alvenaria – mesa do perfil de aço, antes (a) e depois (b) da intervenção.

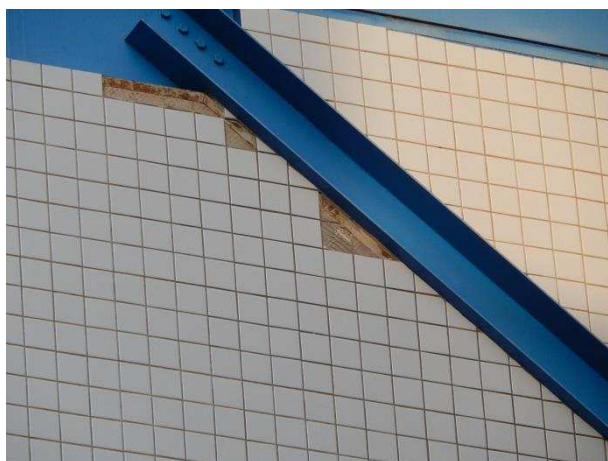
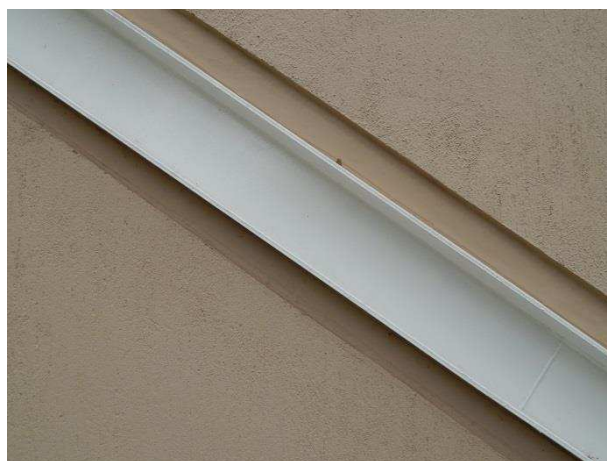
Figura 126 - Local do contraventamento de aço, antes (a) e depois (b) da intervenção.

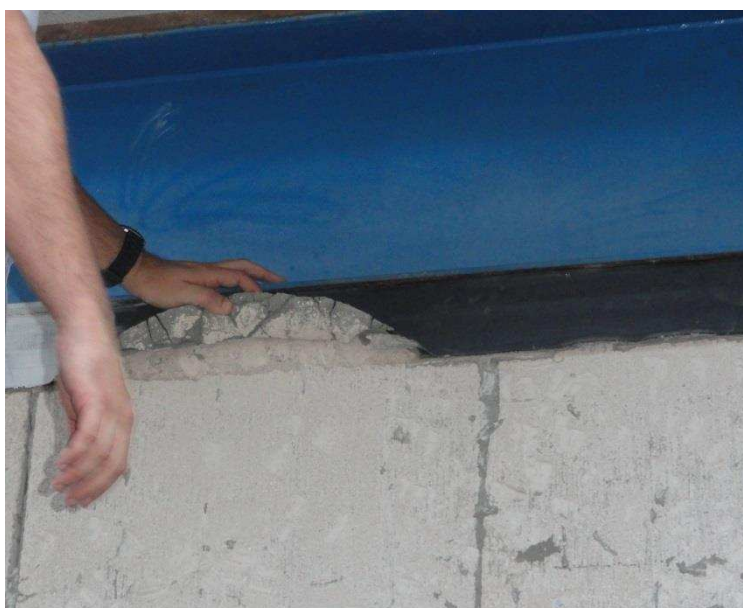
Vale ressaltar que a manta EPDM não deve ser aplicada diretamente sobre o bloco de concreto celular autoclavado. Em um teste realizado no local, houve um rompimento na interface entre a argamassa e o bloco (Figura 127).

Figura 127- Perda de aderência entre p bloco de concreto celular autoclavado e a manta EPDM.

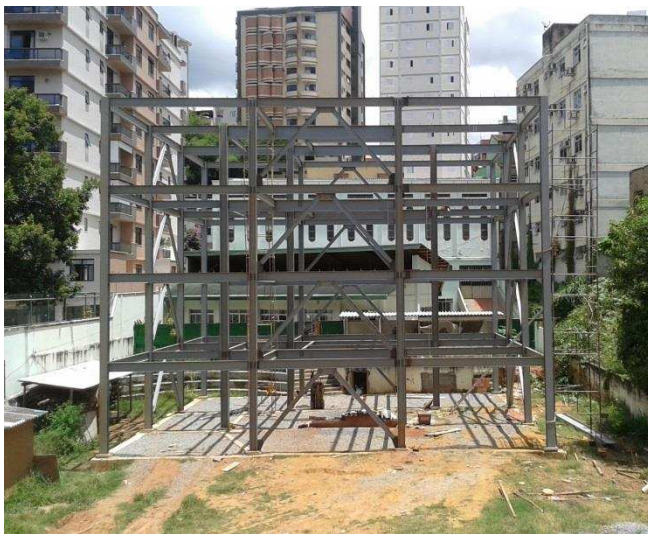
Figura 133 – Estrutura de aço do Edifício da IPV.

A estrutura do edifício é composta por perfis laminados de aço com seção I e H, com contraventamentos em delta no pórtico central das fachadas. A estrutura em planta é simétrica, com os pilares dispostos a cada 5m. Possui lajes maciças, solução que permite suprimir as vigas secundárias e possibilita melhor acabamento final, com tetos lisos e melhor vedação acústica entre salas. Essa opção de laje também exclui as interfaces entre alvenaria e aço nas paredes externas. Na Figura 133 mostra-se a estrutura de aço e, a Figura 134, a execução das terceira e quarta lajes.

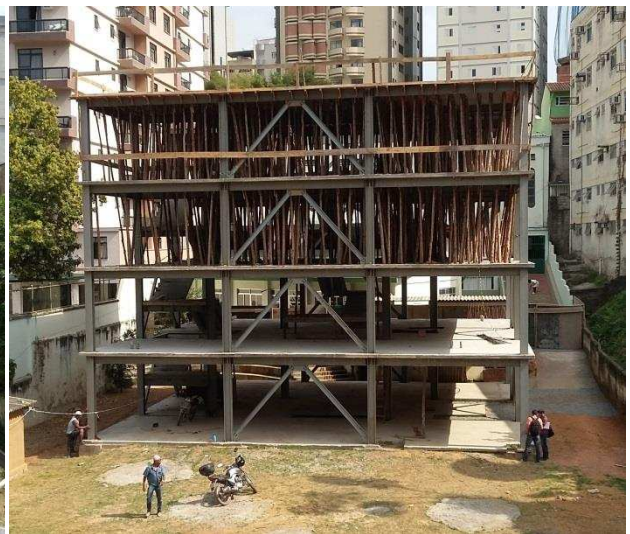
Figura 134 – Execução das terceira e quarta lajes maciças do Edifício da IPV.

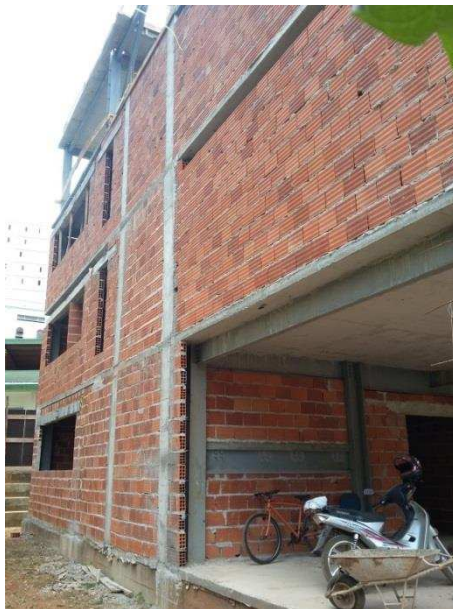
Na Figura 139 é possível observar que a alvenaria externa se apoia no balanço executado na laje maciça. Desta forma evita-se a interface com o arremate lateral em aço da laje que seria necessário caso fosse utilizado *steel deck*.

Figura 139 – Aspecto geral da alvenaria externa apoiada no balanço da laje maciça.

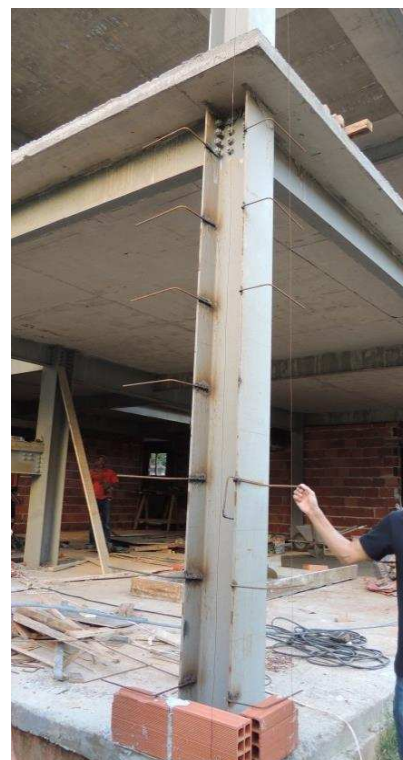
Figura 141 – Execução do detalhe de um pilar de canto com a alvenaria externa.

Na Figura 140 apresenta-se o detalhe de um pilar de canto do edifício com a alvenaria externa e na Figura 141 é possível observar o início da execução deste detalhe, com as barras de fixação já soldadas no perfil. Todas as barras soldadas nos perfis de aço receberam tratamento anti-corrosivo com pintura.

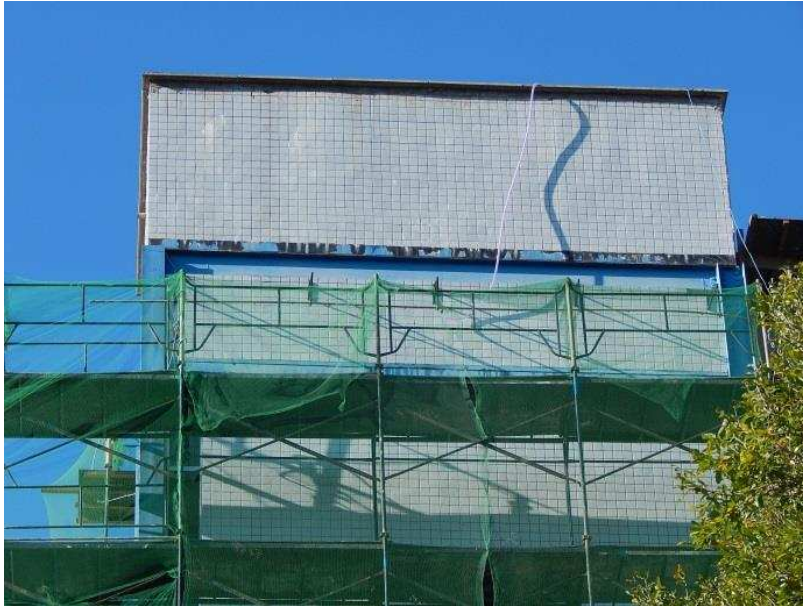
Figura 144 - Dispositivo posicionado na fachada.

O ensaio teve como objetivo simular um efeito de chuva na fachada e verificar a passagem ou não da água pelas interfaces. Para isso, utilizou-se um tubo de PVC marrom de 32 mm de diâmetro, no qual foram inseridos bicos aspersores de água. Esse tubo foi conectado a uma mangueira e a um hidrômetro. Por meio de uma bomba sapo, a água foi bombeada da caixa d'água para o dispositivo construído. Foi utilizada uma vazão de 11,7 L/mim, que corresponde a intensidade aproximada de 105mm/h para uma chuva de 20 minutos de duração e tempo de

O dispositivo para simular a chuva foi posicionado na parte superior da fachada, abaixo da caixa d'água (Figura 144). Na Figura 145 observa-se o detalhe do equipamento construído fixado na fachada.

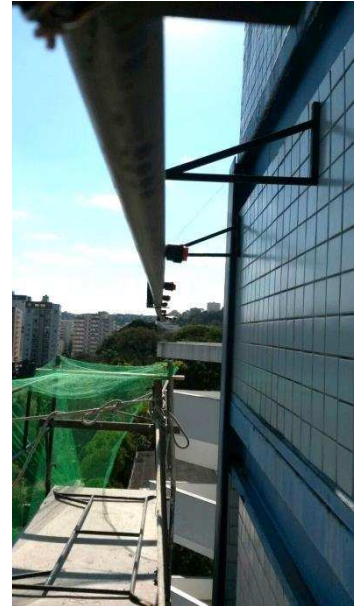
Figura 145 - Detalhe do dispositivo fixado na fachada.

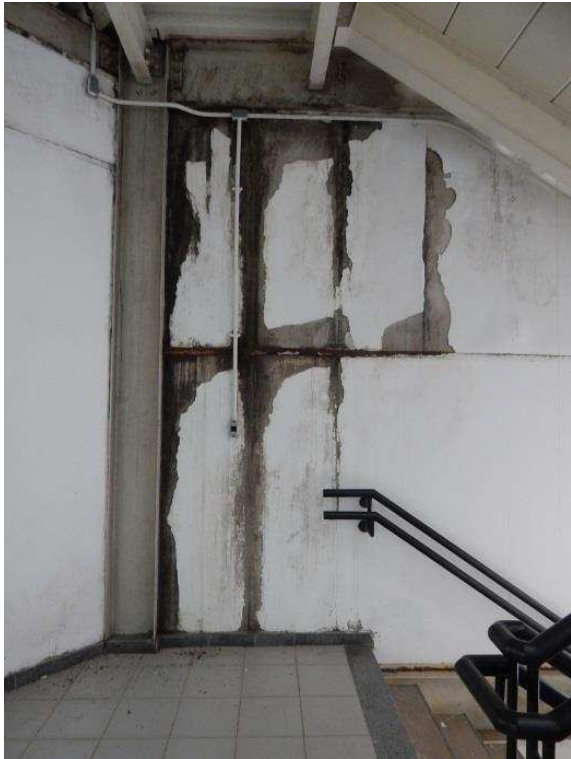
Figura 149 – Ambiente interno da caixa de escada antes da realização do ensaio.

Nas Figuras 149 e 150 é possível observar o ambiente interno, antes da partida experimento. As superfícies internas, com elevado grau de deterioração, encontravam-se completamente secas.

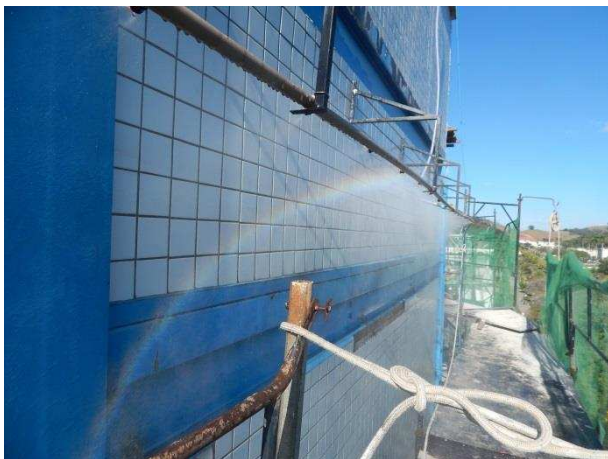
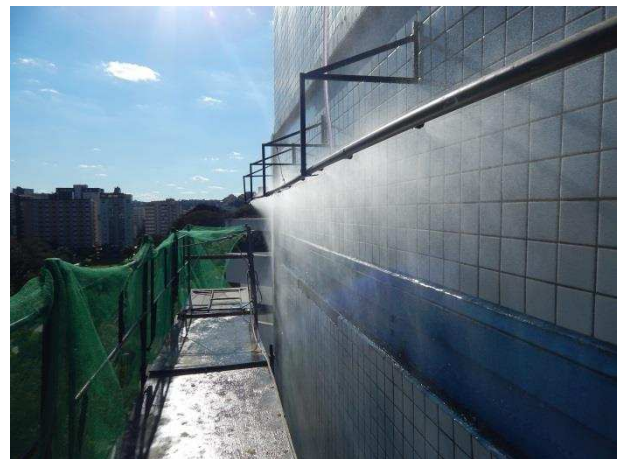
Figura 151 – Vistas (a) e (b) do experimento em andamento.

Às 16:02hs a bomba foi ligada e iniciou-se a realização do experimento (Figura 151)

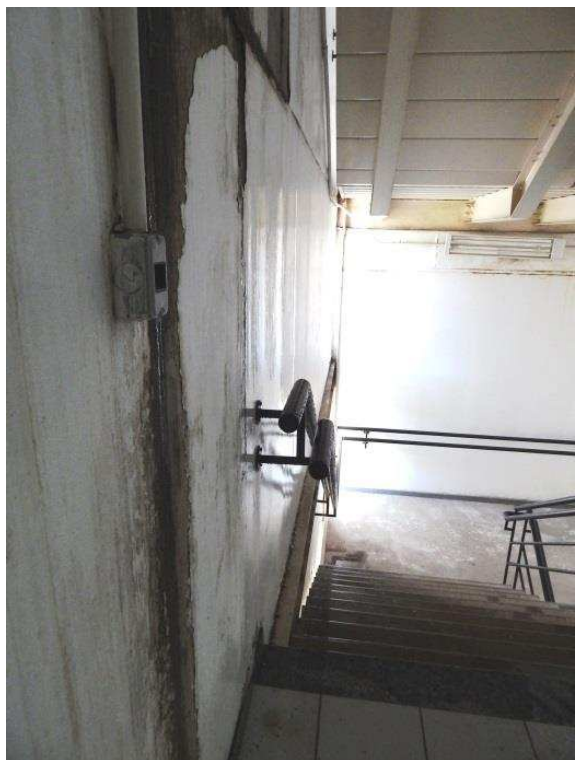
Figura 152 – Superfície interna da fachada durante a realização ensaio.

A percepção da presença de água do ambiente interno ocorreu cerca de 2 minutos após a partida da bomba. Nas Figuras 152 a 153 nota-se a entrada e acúmulo de água nas superfícies da fachada e nos elementos metálicos do ambiente interno da caixa da escada.

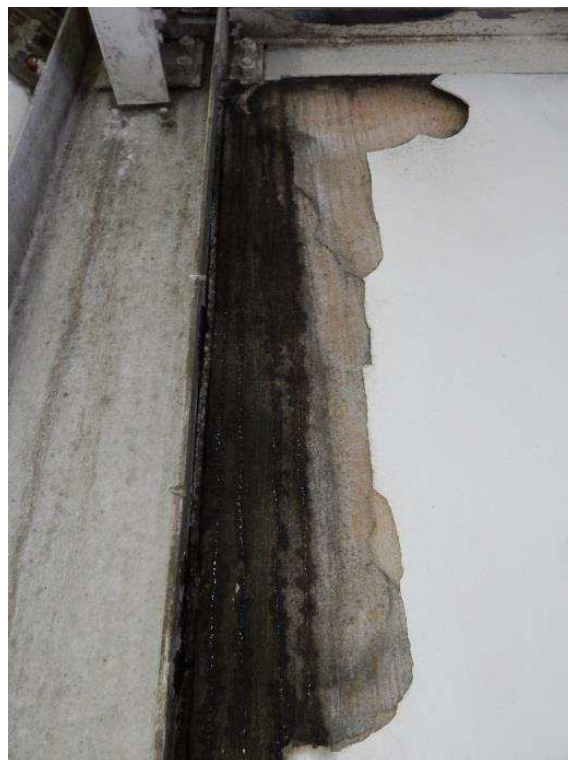
Figura 153 – Presença de água na superfície interna.

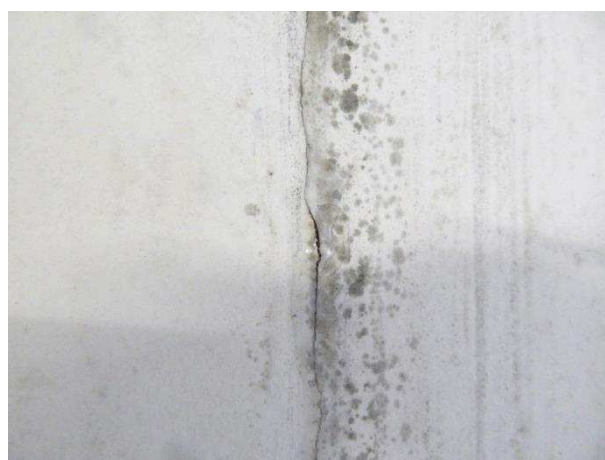
Figura 155- Fissura que permite a entrada de água.

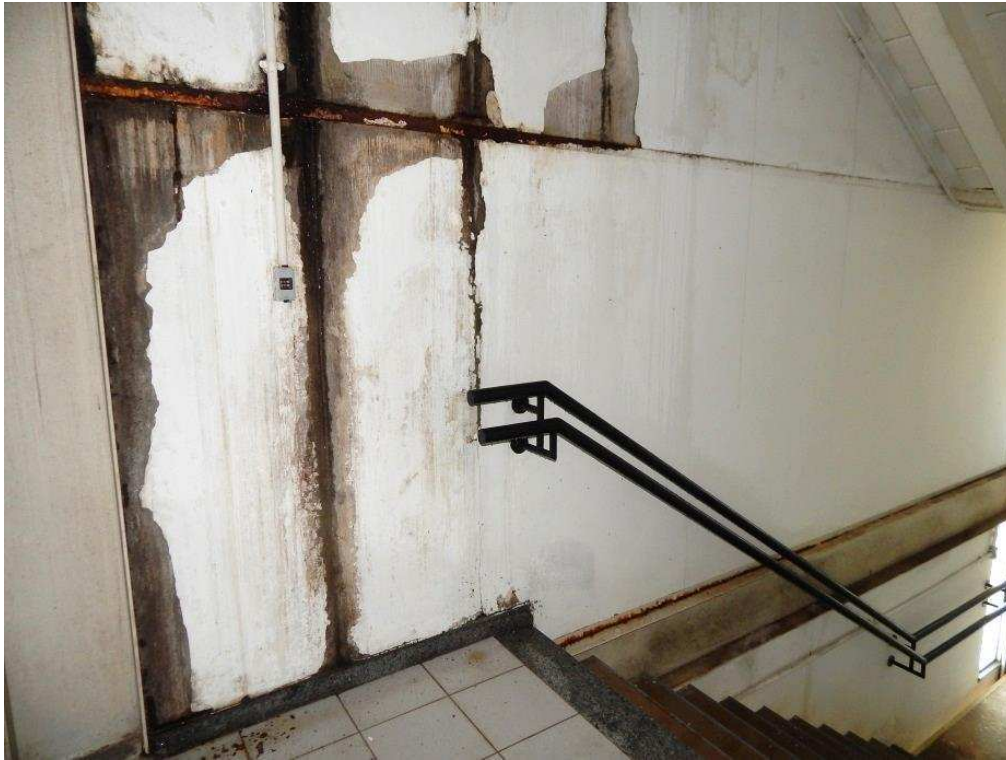
Na Figura 157 registra-se a superfície interna da caixa de escada do quinto pavimento após o desligamento da bomba e conclusão do ensaio. A água é nitidamente percebida nas superfícies da parede, nos elementos metálicos (pilar, viga e cantoneira), no piso do patamar e degraus e no corrimão da escada. A presença de água também foi identificada no quarto e terceiro pavimentos.

Figura 156 - Aspecto de água do ambiente interno após a realização do ensaio.

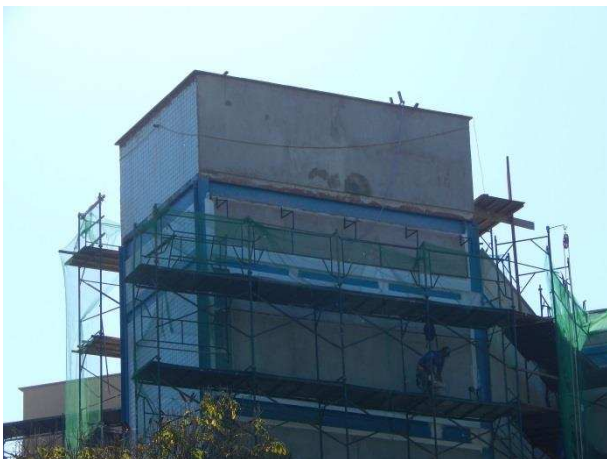
Figura 157 – Experimento montado novamente na parte superior da caixa de escada.

Após a execução do projeto de recuperação, repetiu-se o mesmo experimento. Nas Figuras 157 e 158 observa-se o dispositivo colocado novamente na fachada, da mesma forma como feito antes da impermeabilização. Foi utilizada a mesma vazão (11,6 L/min) e o mesmo tempo de duração (20 minutos).

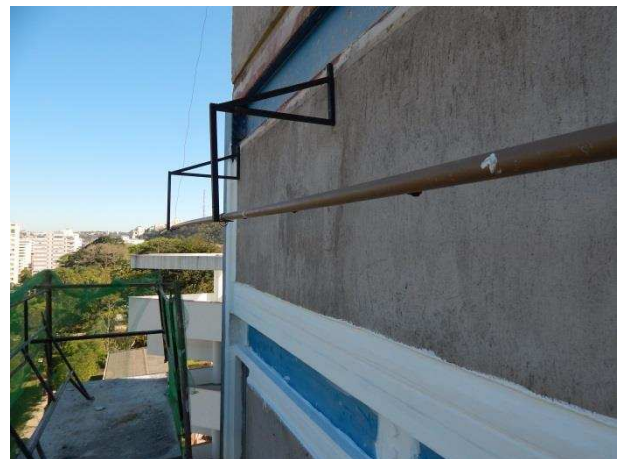
Figura 158 – Detalhe do experimento na fachada após o tratamento das interfaces.

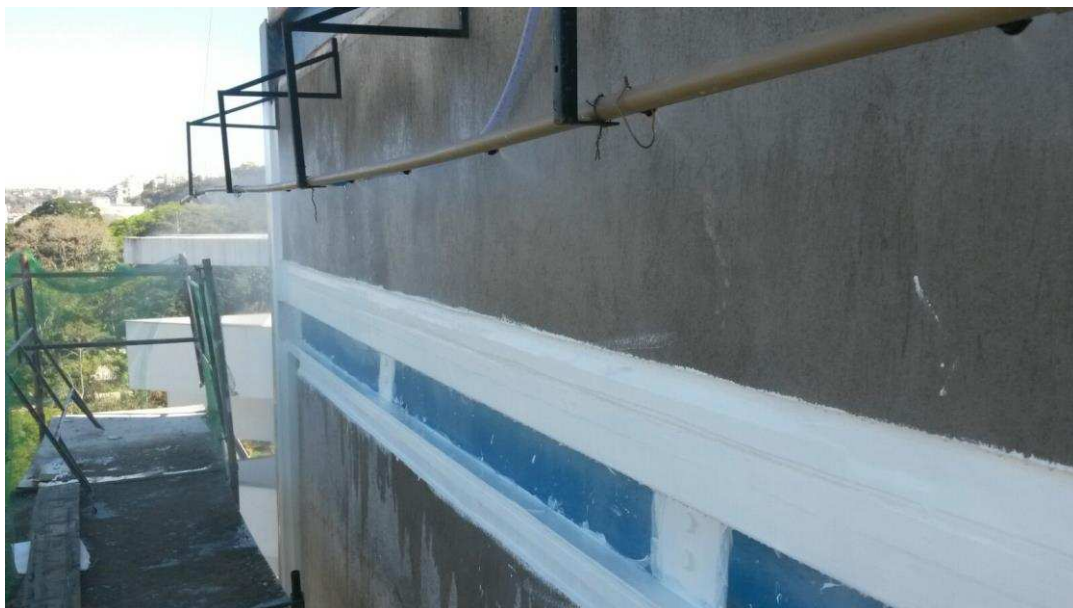
Figura 159 – Realização do experimento após a impermeabilização.

Durante a realização do experimento (Figura 159) e após a sua conclusão, não foi detectado nenhum ponto de passagem de água para dentro da edificação (Figuras 160 e 161).

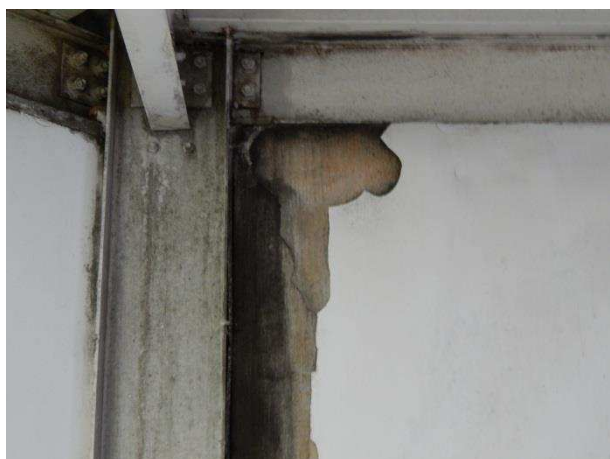
Figura 160 – Ausência da passagem de água em local crítico durante todo o experimento.

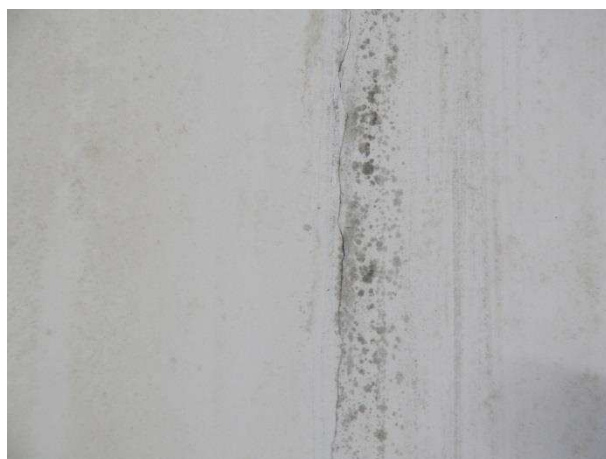
Figura 161 – Fissura permanece seca (durante o primeiro experimento era possível observar água corrente neste local).
