**AVALIAÇÃO EXPERIMENTAL DO DESEMPENHO QUANTO À ESTANQUEIDADE  
E DURABILIDADE DE INTERFACES ENTRE ALVENARIA E ESTRUTURA DE AÇO  
SUJEITAS A ENVELHECIMENTO ACELERADO**

Dissertação apresentada à Universidade Federal de Viçosa, como parte das exigências do Programa de Pós-Graduação em Engenharia Civil, para obtenção do título de *Magister Scientiae*.

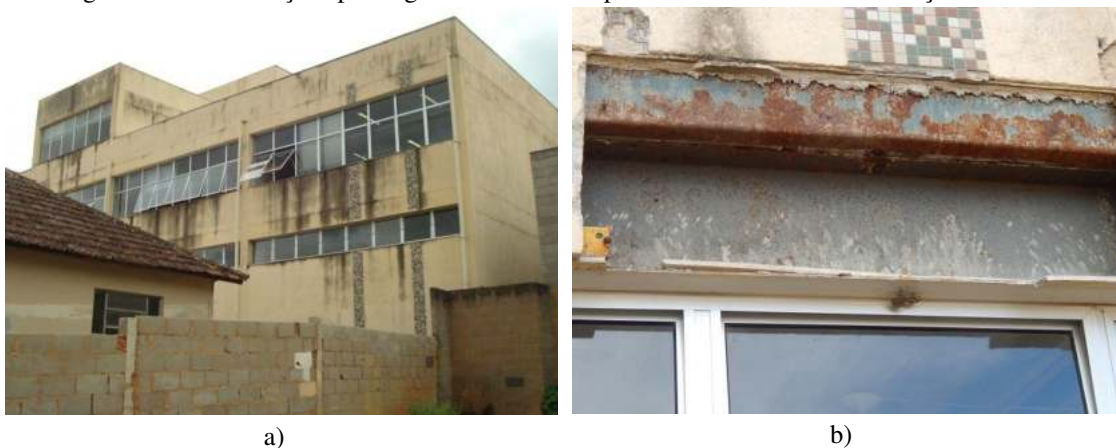
Figura 1 – Manifestações patológicas associadas a problemas no sistema de vedação vertical.

Albrecht et al. (2008) apresentaram diversas manifestações patológicas em uma edificação em estrutura de aço. Em grande parte, as manifestações patológicas identificadas no edifício avaliado por esses autores estão relacionadas ao sistema de vedação vertical, principalmente na interface entre a alvenaria e estrutura. Na Figura 1 apresenta-se um aspecto geral deste edifício que evidencia a degradação visual de uma das fachadas e o alto grau de corrosão em um perfil de aço.

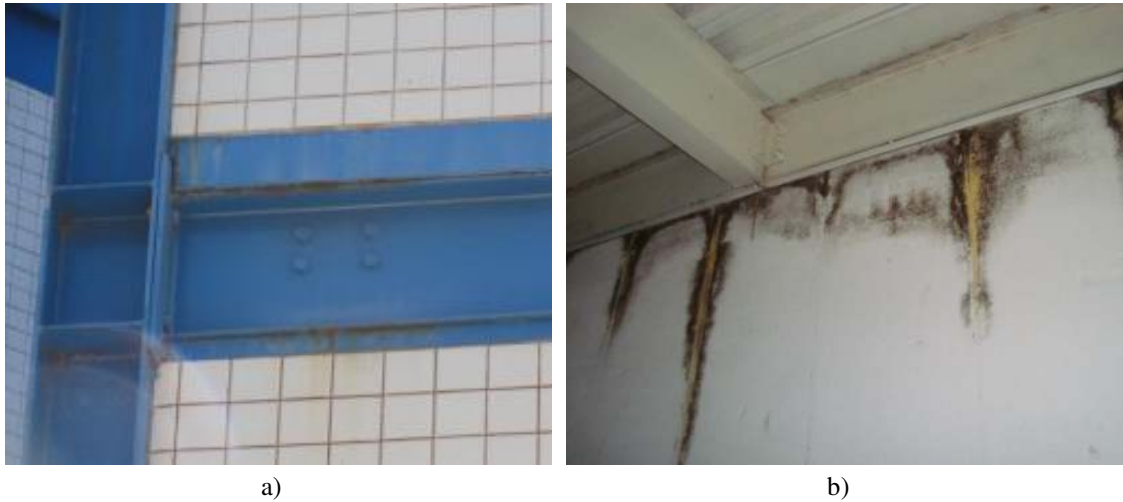
Figura 3 – Região com corrosão na interface entre revestimento e perfil de aço:  
a) exterior da edificação com corrosão no perfil,  
b) interior da edificação com corrosão no perfil e mofo no revestimento.

Santos (2016) realizou um estudo em um edifício para fins institucionais situado no *campus* de Viçosa da Universidade Federal de Viçosa (UFV), no qual fez um amplo levantamento das manifestações patológicas. De acordo com esse estudo, foram identificadas manifestações patológicas como fissuras na alvenaria, presença de fungos e corrosão dos perfis de aço. Todas estas manifestações estavam relacionadas, principalmente, à entrada de água por meio das interfaces entre a alvenaria e a estrutura de aço (Figura 3 e Figura 4).

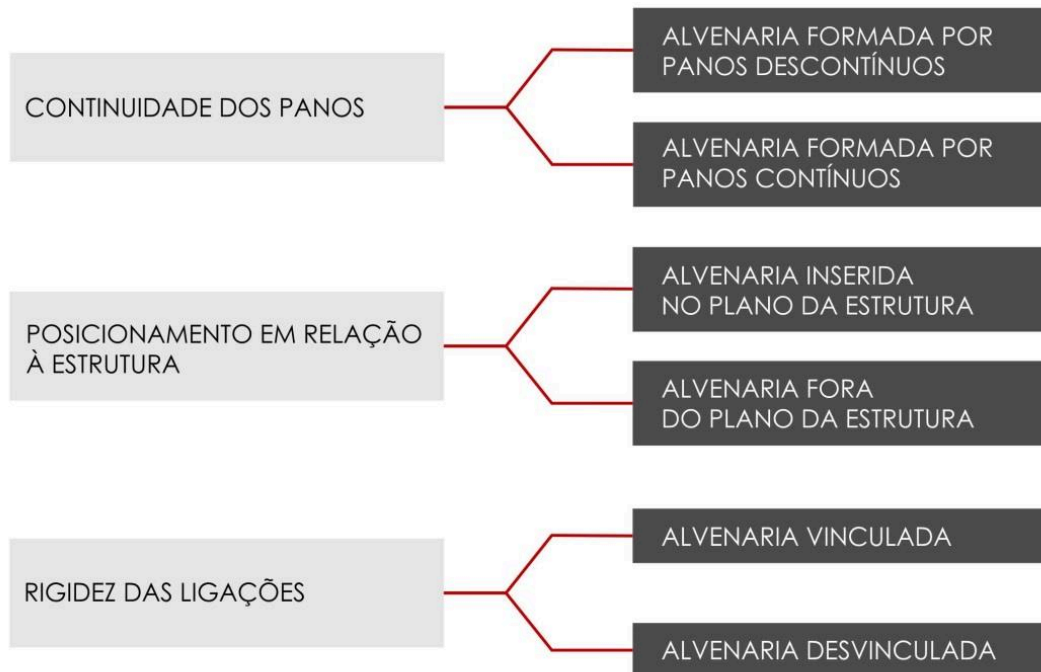
Figura 5 - Classificação das alvenarias segundo os parâmetros de rigidez das ligações, posicionamento em relação à estrutura e continuidade dos panos.

rigidez das ligações alvenaria-estrutura em aço. Um esquema desta classificação é apresentado na Figura 5.

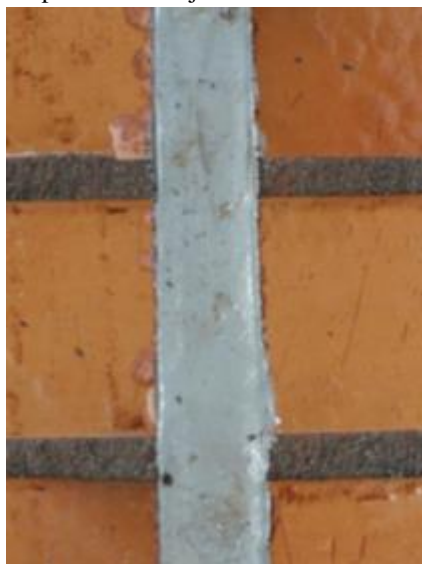
Figura 10 - Aspecto de uma junta vertical tratada com selante.

ser prejudicada. Casos em que as superfícies laterais da interface não são uniformes, fachadas elevadas e a velocidade inadequada de aplicação do selante podem causar problemas no aspecto final do acabamento e diminuir a eficiência e durabilidade do tratamento. Na Figura 10 pode-se observar o aspecto de uma junta tratada com selante à base de poliuretano.

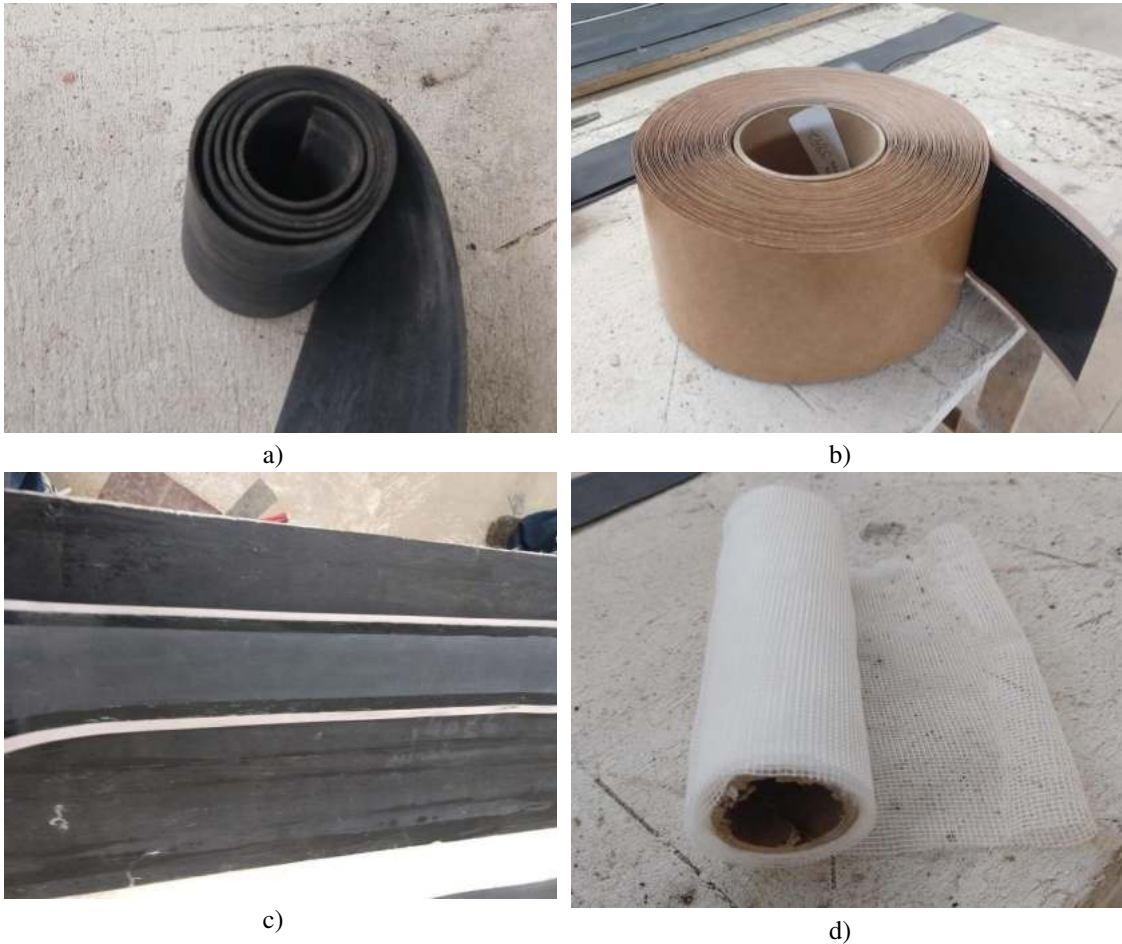
Figura 11 – Materiais utilizados na aplicação do tratamento com manta de elastômero EPDM: a) manta de elastômero EPDM; b) fita de caldeação; c) manta de elastômero EPDM aderida à fita de caldeação; d) tela de poliéster.

de vedação vertical e estrutura em aço, principalmente em locais onde existe movimentação relativa entre os materiais. Na Figura 11 pode-se observar alguns dos materiais utilizados na aplicação do tratamento com manta de elastômero EPDM.

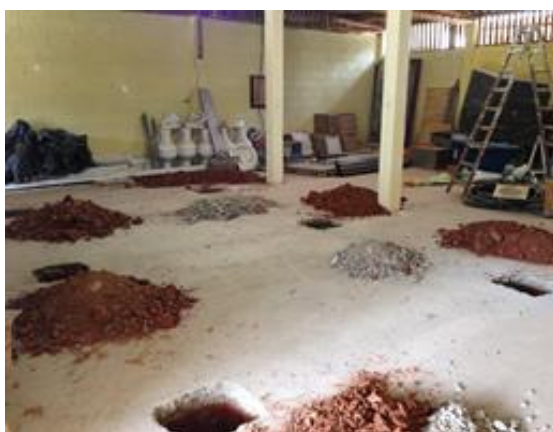
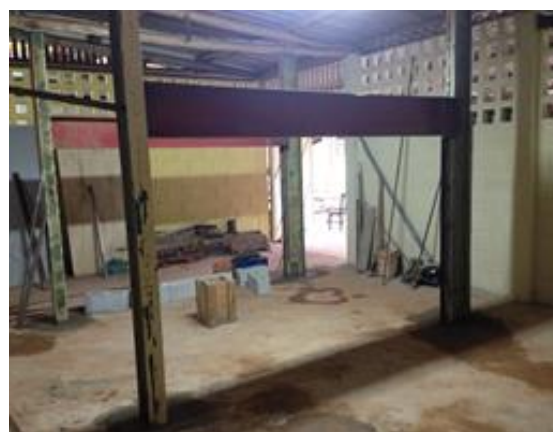
Figura 21 - Instalação do pórtico do modelo experimental:  
a) execução dos furos; b) montagem da viga de aço.

Os pilares foram fixados em furos de aproximadamente 45 cm de profundidade. Após o posicionamento, alinhamento e aprumo dos perfis, os furos foram preenchidos com solo compactado e concretados nos últimos 10 cm próximos à superfície. Este procedimento foi realizado com o objetivo de facilitar a remoção futura dos modelos. Posteriormente realizou-se a montagem da viga de aço, formando o pórtico principal (Figura 21).

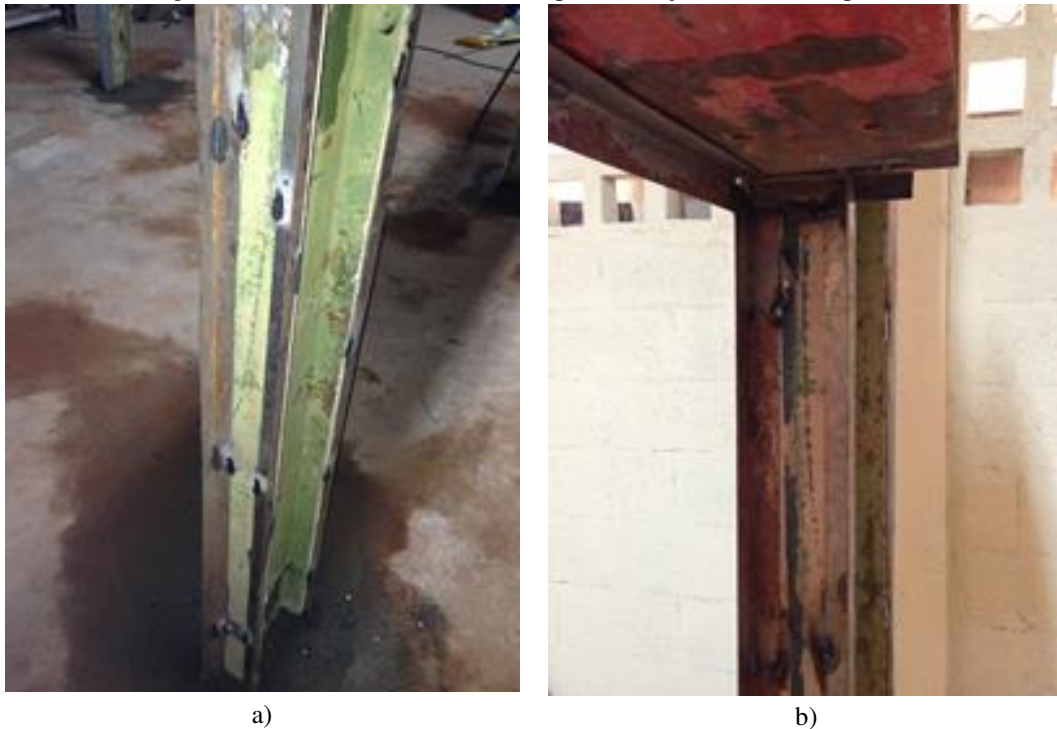
Figura 22 – Cantoneiras soldadas nos perfis de aço do modelo experimental.

As cantoneiras foram soldadas com um espaçamento tal que permitisse encaixar os blocos cerâmicos entre elas (Figura 22).

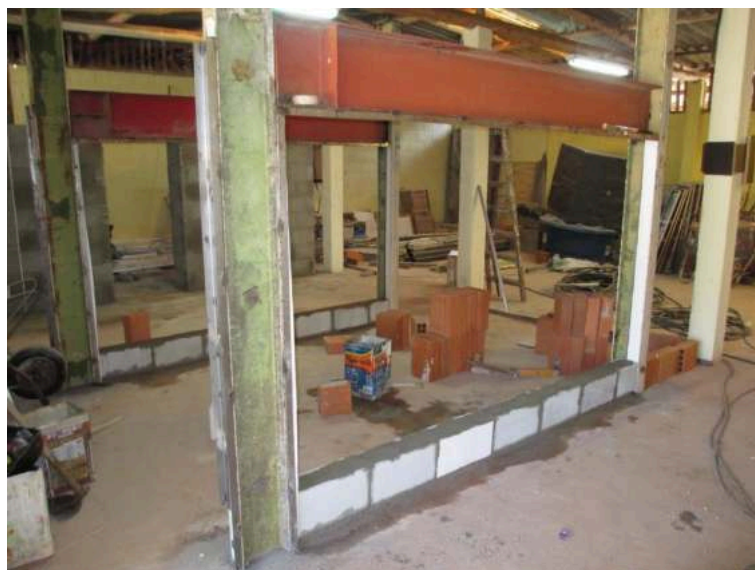
Figura 23 - Execução da primeira fiada da alvenaria do modelo experimental.

Antes da execução da alvenaria com blocos cerâmicos foi executada a primeira fiada utilizando-se blocos de concreto preenchidos com concreto. Esta fiada funcionou como uma espécie de viga baldrame, servindo de base para as paredes (Figura 23).

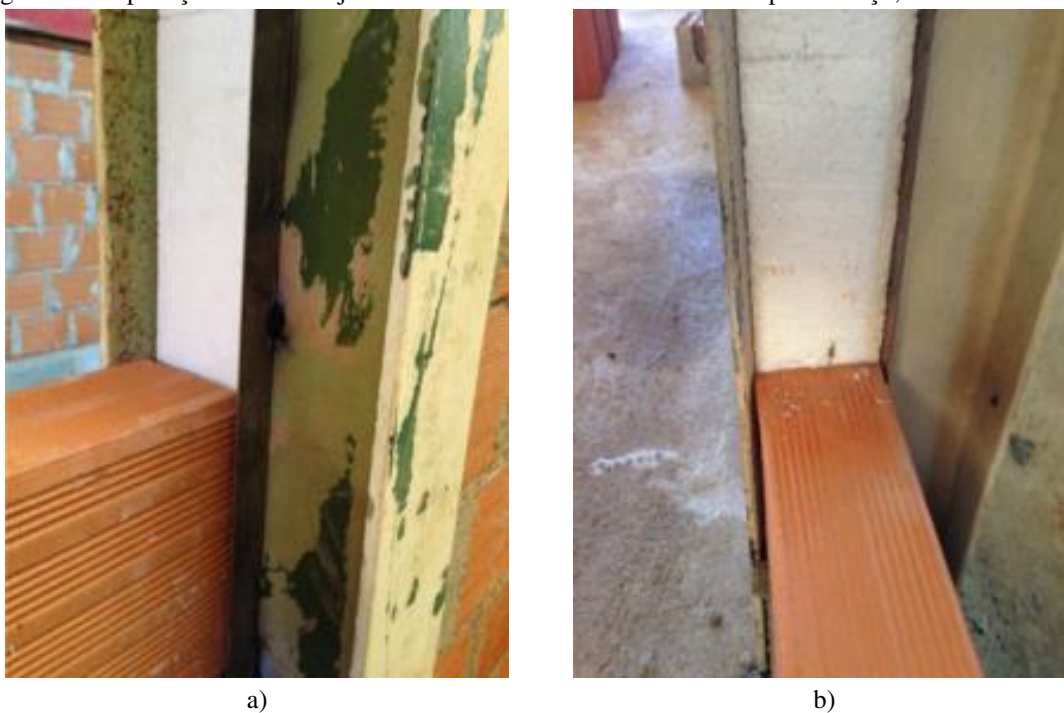
Figura 24 – Aplicação de EPS na junta JV-1 entre a alvenaria e a alma do pilar de aço, da interface INT1.

Posteriormente foi executada a alvenaria com blocos cerâmicos com juntas de assentamento verticais e horizontais de 10 mm de espessura. Durante a execução da alvenaria foram colocadas placas de EPS nas interfaces entre alvenaria e perfis de aço (Figura 24, Figura 25, Figura 26).

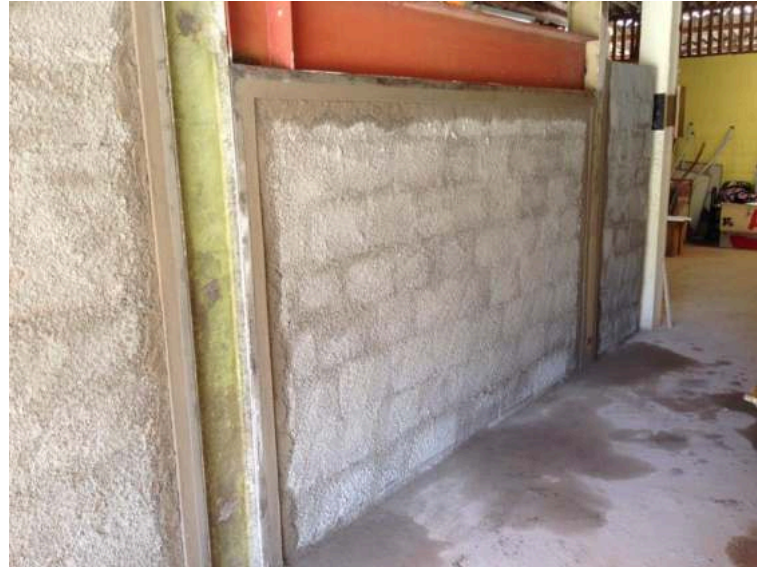
Figura 27 – Aspecto do modelo experimental após a execução do chapisco e do emboço camurçado na região das juntas.

Após a conclusão e cura do assentamento dos blocos foi aplicado chapisco com traço 1:3 (cimento e areia) em volume. Na região das juntas verticais e horizontais foi executado um emboço camurçado com areia fina para tornar mais lisa a superfície de aplicação da manta de elastômero EPDM. Na Figura 27 apresenta-se um aspecto do modelo

experimental após a aplicação do chapisco e do emboço camurçado próximo às juntas verticais e horizontal.

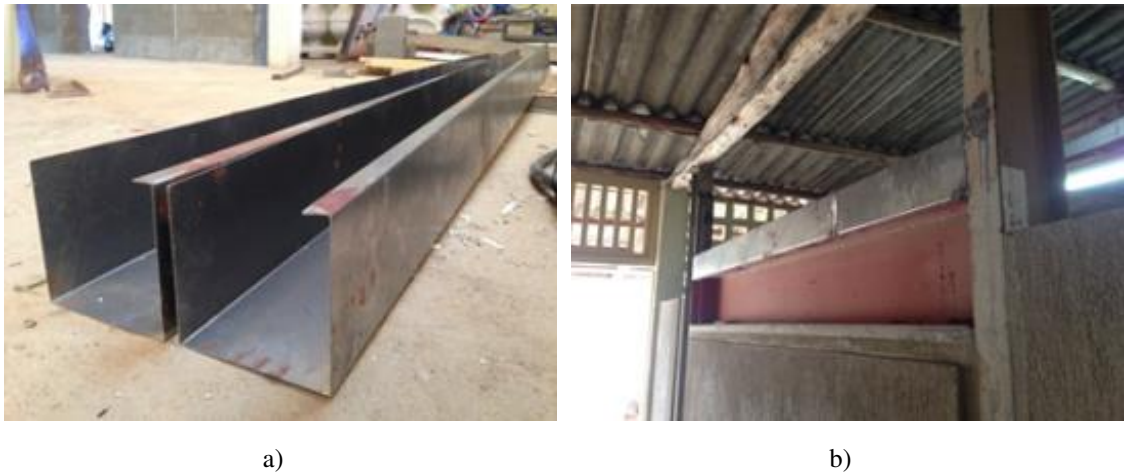
Figura 28 – Elementos utilizados para simular a disposição de uma laje sobre a viga do pórtico:  
a) chapa galvanizada dobrada; b) chapa soldada sobre a viga.

Na parte superior da viga foram soldadas chapas de aço galvanizado dobradas, simulando um arremate lateral (AL) de uma laje em *steel deck* (Figura 28). Posteriormente foi lançado concreto no interior destas chapas, criando-se assim um elemento que simulou a disposição de uma laje sobre a viga do pórtico (Figura 29).

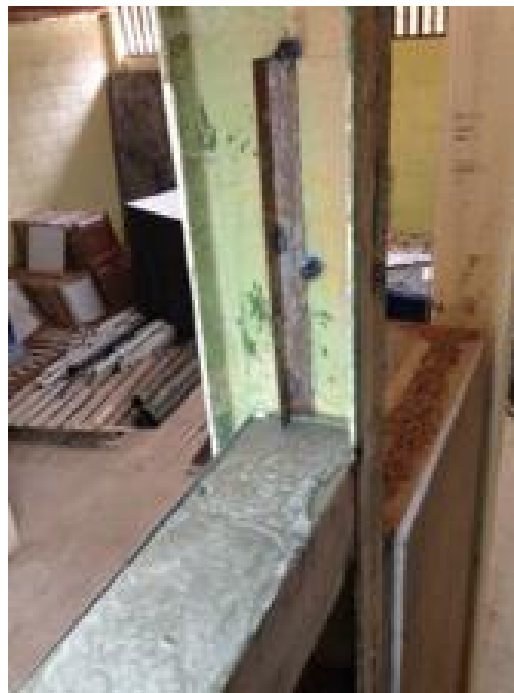
Figura 29 – Aspecto do elemento de concreto sobre a viga do pórtico.

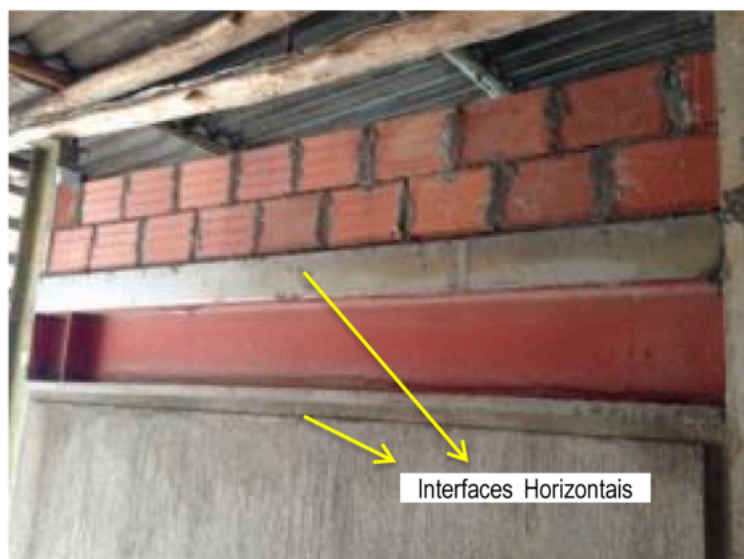
Figura 30 – Aspecto do assentamento das fiadas de alvenaria superiores.

Após a cura do concreto do elemento que simula a laje foram executadas as duas fiadas de alvenaria para conclusão do fechamento do modelo (Figura 30). Do mesmo modo que na parte inferior da viga, foi aplicado chapisco e emboço próximo às juntas verticais e horizontal.

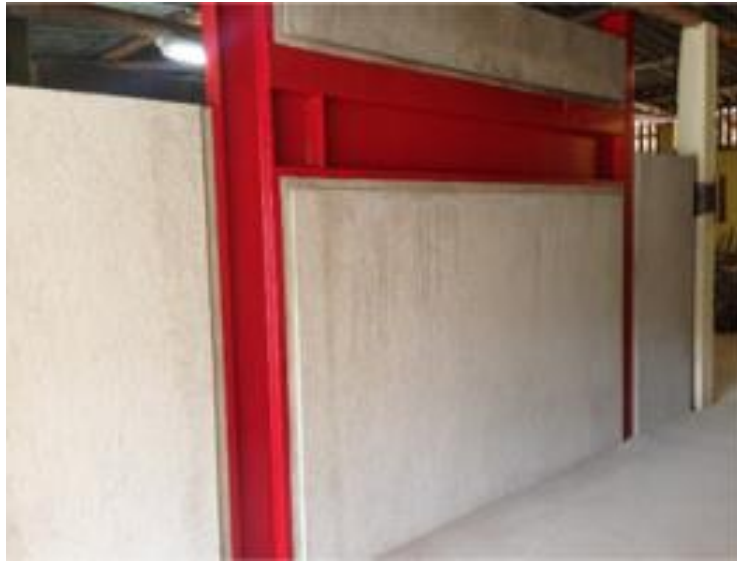
Figura 32 - Aspecto final do modelo experimental sem tratamento das interfaces entre alvenaria e perfil de aço.

Após a cura do emboço, as juntas verticais e horizontais entre perfis de aço e as cantoneiras, que não estão sujeitas a deslocamentos relativos entre si, foram preenchidas com massa plástica automotiva. Após este processo, os perfis de aço foram pintados de vermelho (Figura 31 e Figura 32).

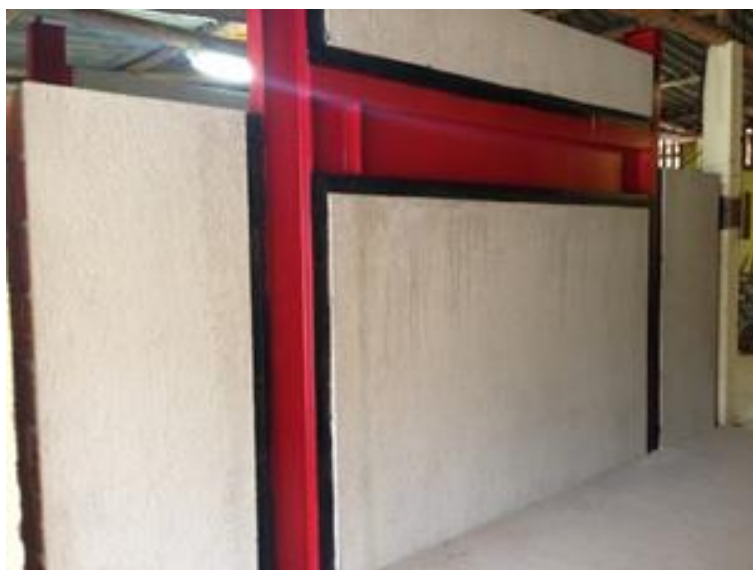
Figura 36 – Aspecto final do modelo experimental após a aplicação do tratamento com manta de elastômero EPDM.

Na Figura 36 pode-se verificar o aspecto do modelo experimental após a aplicação do tratamento com manta de elastômero EPDM nas juntas verticais e horizontais.

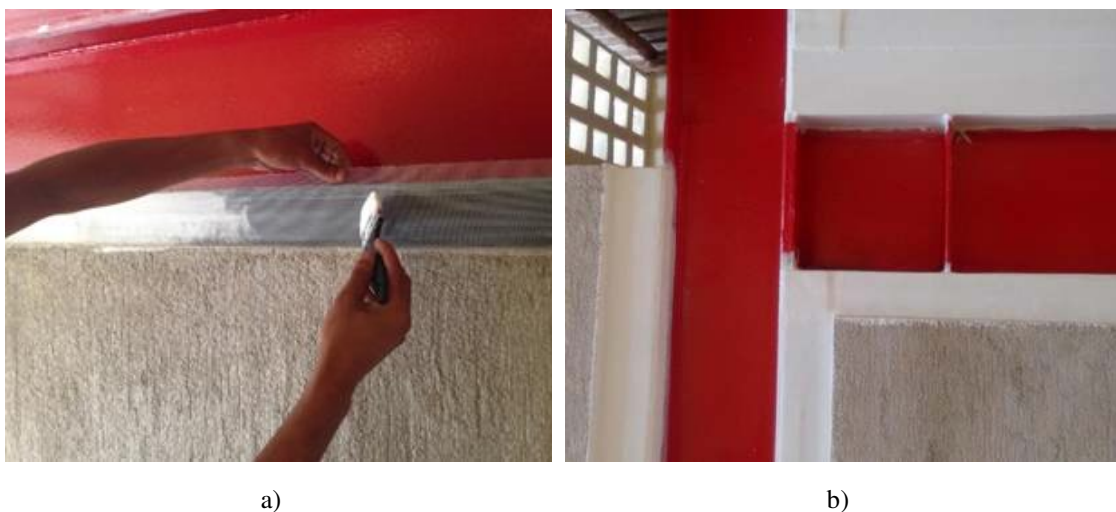
Figura 37 – Tratamento das juntas com manta de elastômero EPDM: a) aplicação da tela de poliéster com emulsão acrílica; b) aspecto final de juntas após o tratamento.

Após 20 minutos da aplicação da manta de elastômero EPDM, procedeu-se a aplicação de emulsão acrílica na cor branca, diluída em 30% de água, e tela de poliéster tipo com gramatura de 30 g/m<sup>2</sup>. A primeira demão da emulsão acrílica foi aplicada sobre a manta de elastômero EPDM. A tela de poliéster foi cortada com uma largura superior à da fita de caldeação. Decorridas seis horas da primeira demão de aplicação da emulsão, a tela foi aplicada sobre a região das juntas com uma nova demão de emulsão acrílica pura. Foram aplicadas mais duas demãos de emulsão acrílica, sempre respeitando o intervalo de seis horas entre cada demão. Na Figura 37 pode-se observar a aplicação da tela de poliéster com emulsão acrílica e o aspecto final de juntas após o tratamento. O aspecto final do o modelo experimental é apresentado na Figura 38.

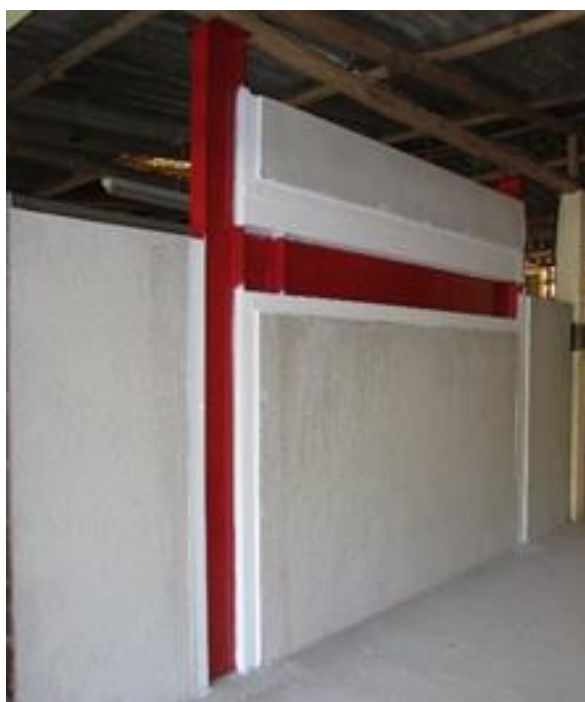
Figura 38 - Aspecto final do modelo experimental após o tratamento das juntas com manta de elastômero EPDM.

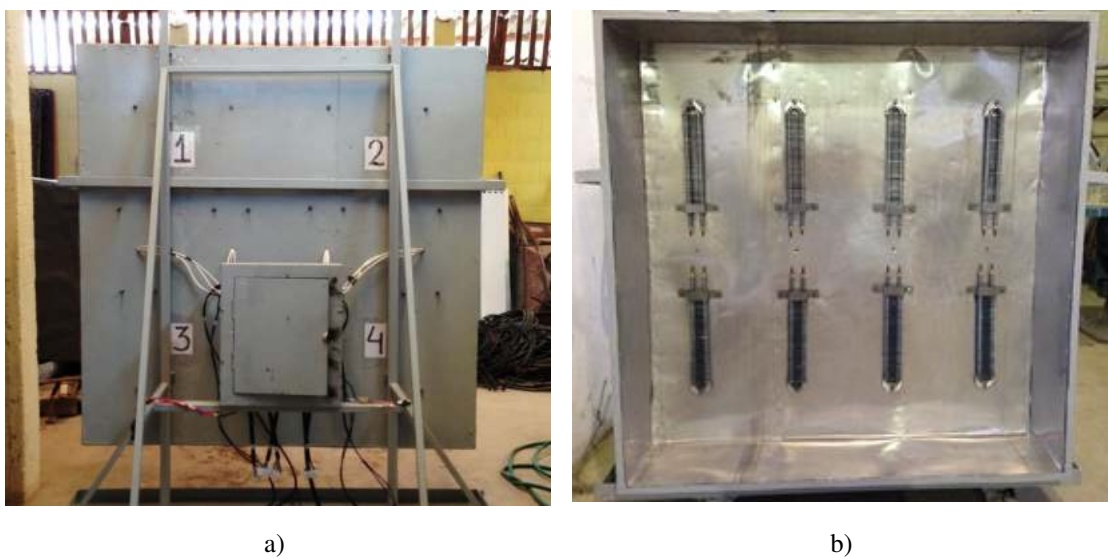
Figura 40 – Aspecto geral do painel radiante: a) vista posterior; b) vista frontal.

De modo a facilitar o transporte e posicionamento do painel, o mesmo dispõe de um suporte provido de rodas. O painel possui oito resistências do tipo tubular aletada, com potência nominal 650W, alimentadas com tensão de 220V. As resistências foram posicionadas dentro do painel, de modo que a superfície ensaiada recebesse calor de forma uniforme. Na Figura 40 é apresentado o aspecto geral do painel radiante utilizado.

Na face oposta do painel radiante foi instalado um quadro de disjuntores e contadores. Cada contador foi ligado a um par de resistências, divididos e numerados em quatro quadrantes conforme indicado na Figura 40.a. O seccionamento do circuito das resistências é realizado por um disjuntor termomagnético padrão europeu, trifásico e de corrente nominal de 25 A. O circuito dos contadores possui um disjuntor padrão europeu, bifásico e decorrente nominal de 15 A. O acionamento dos contadores e das resistências foi realizado por meio de controladores de temperatura ligados a quatro termopares fixados na face externa da parede. O sistema de controle do painel pode ser melhor compreendido com auxílio do esquema multifilar apresentado na Figura 41.

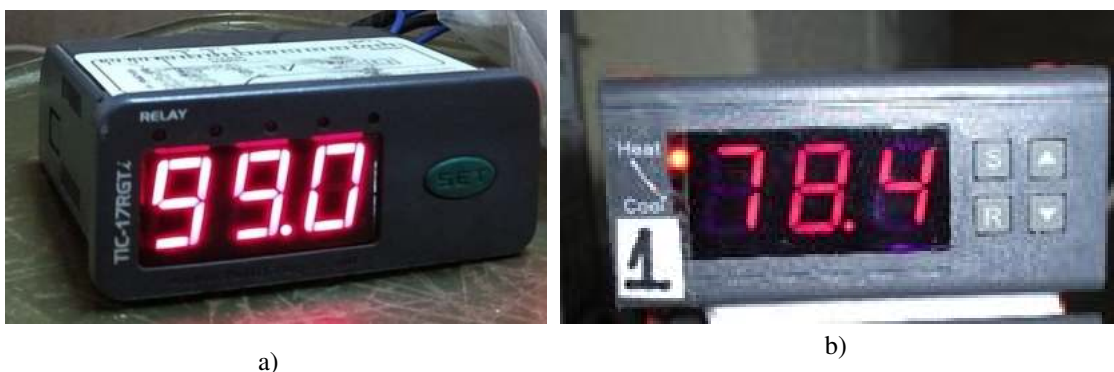
Figura 42 - Controladores de temperatura.

Os controladores de temperatura foram configurados de forma que a temperatura se mantivesse no intervalo de  $(80 \pm 3) ^\circ\text{C}$ , conforme estabelecido na ABNT NBR 15575-4:2013.

A medição da temperatura na face externa da parede e nas interfaces foi realizada por meio de termopares conectados a controladores digitais. Foram utilizados dois controladores, alimentados com tensão de 127/220V, e dois alimentados com tensão de 12V. A faixa de temperatura de trabalho destes controladores é de  $-50 ^\circ\text{C}$  a  $+105 ^\circ\text{C}$  (Figura 42).

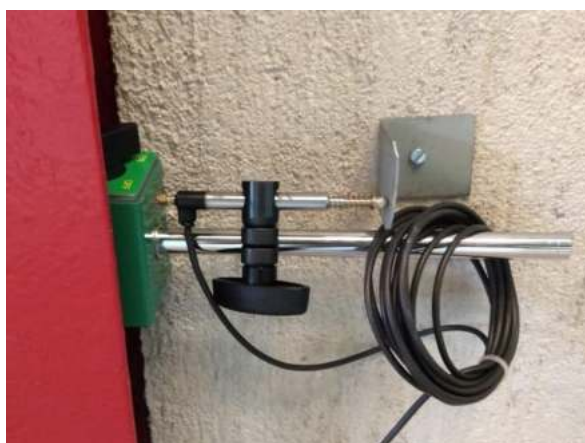
Figura 43 - Transdutor de deslocamento.

Para avaliação dos deslocamentos relativos entre alvenaria e perfil de aço nas interfaces, no plano da parede, foram utilizados transdutores de deslocamentos (DT), com curso de 5 mm e precisão de  $\pm 0,00005$  mm (Figura 43). A fixação dos DTs nos perfis de aço foi realizada com auxílio de bases magnéticas (Figura 44).

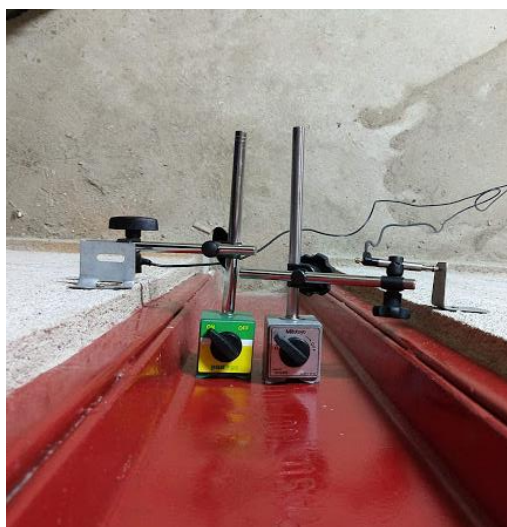
Figura 44 - Fixação dos DTs com o uso de base magnética.

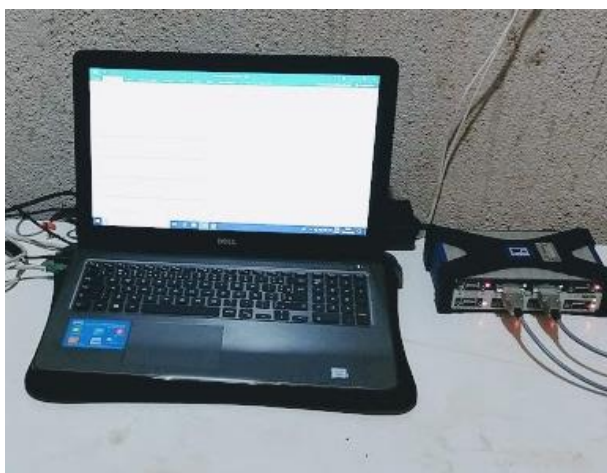
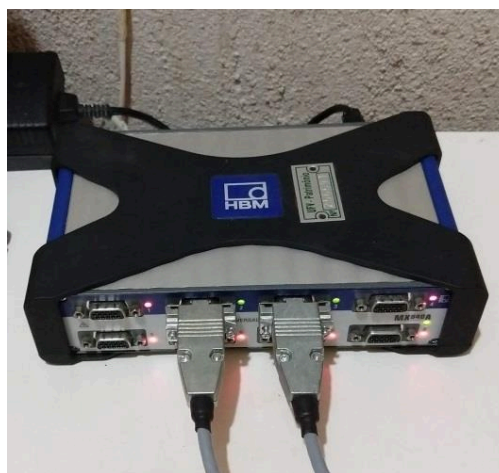
Figura 45 – Sistema de aquisição de dados: a) computador; b) dispositivo Quantum X MX840A.

A leitura e gravação dos deslocamentos foram realizadas por meio de um sistema de aquisição de dados (SAD), modelo Quantum X MX840A, configurado com uma taxa de amostragem de duas leituras por segundo (0,5 Hz). As configurações dos DTs e do SAD foram realizadas com o auxílio do programa CatMan versão 3.4. Na Figura 45 é apresentado o SAD e o computador utilizado nos ensaios.

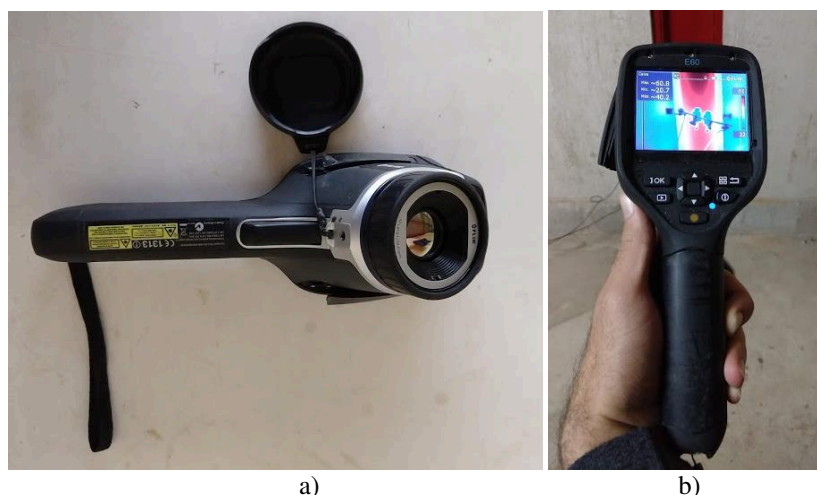
Figura 46 - Câmera termográfica.

Uma câmera termográfica foi utilizada para registro da temperatura nas faces externa e interna do modelo (Figura 46). A faixa de trabalho de temperatura desta câmera varia entre -20° e 250° C, com precisão de  $\pm 2$  °C.

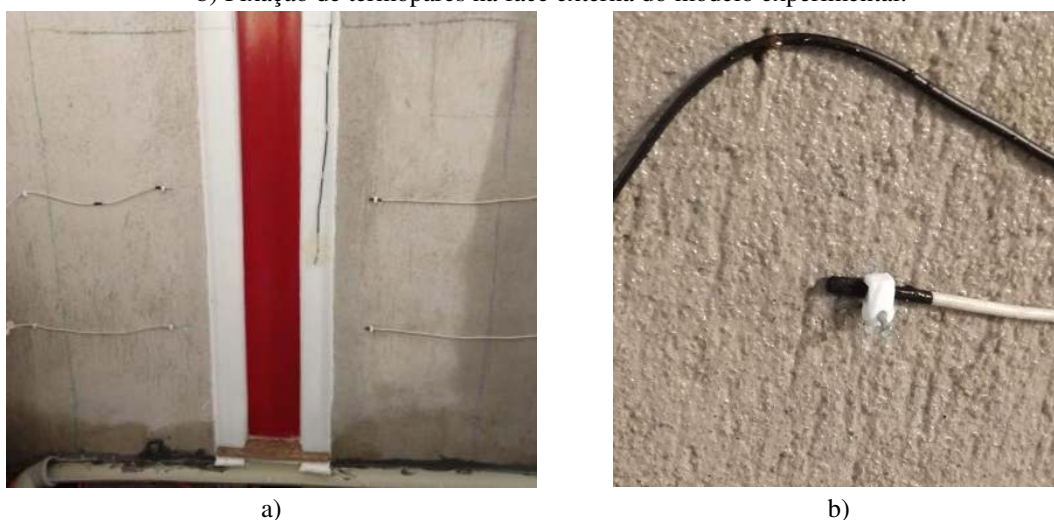
Figura 48 – a) Marcação do perímetro do ensaio de exposição à ação do calor e choque térmico; b) Fixação de termopares na face externa do modelo experimental.

Para iniciar o ensaio de exposição à ação do calor e choque térmico, o perímetro do painel radiante foi marcado com giz de cera sobre a face externa do modelo, delimitando-se a região a ser ensaiada. Posteriormente foram posicionados termopares na alvenaria com auxílio de abraçadeiras de nylon (Figura 48). A fixação sobre a junta foi realizada com fita adesiva para evitar perfurar a manta de elastômero EPDM (Figura 49).

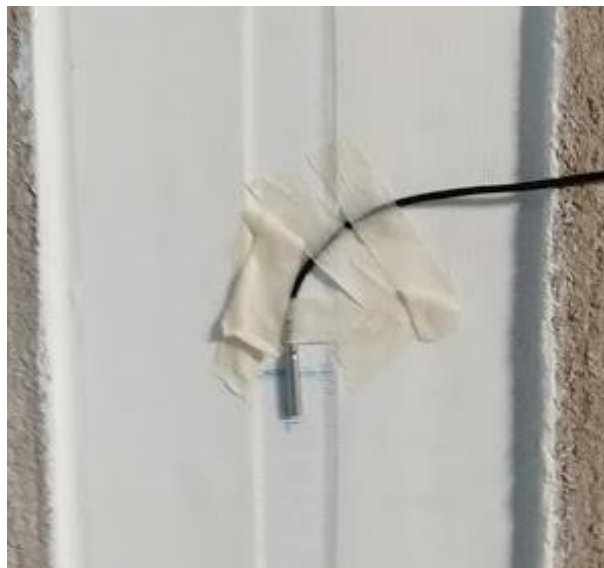
Figura 49 - Fixação de um termopar sobre a manta de elastômero EPDM aplicada em uma junta vertical.

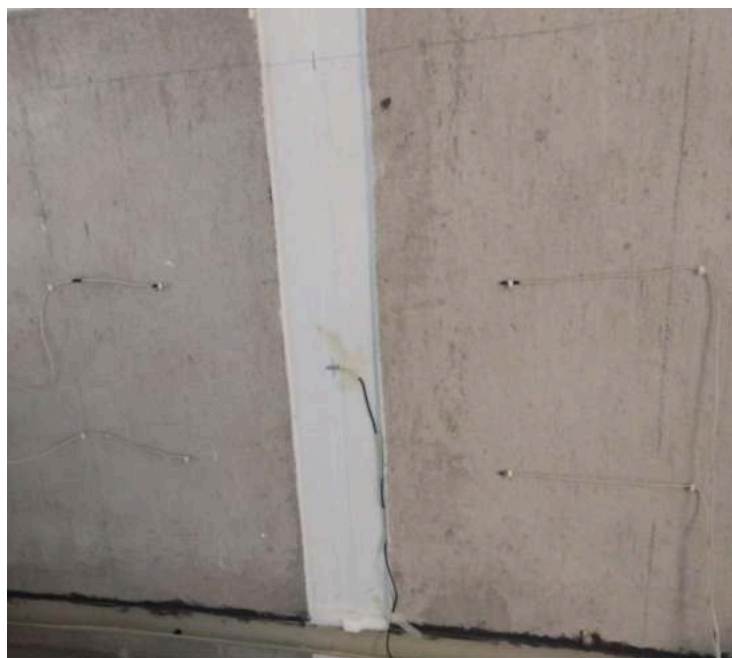
Figura 50 – Posicionamento e fixação de termopares.

Os quatro termopares foram fixados no centro de cada quadrante da região ensaiada. O termopar fixado sobre a manta de elastômero EPDM foi posicionado sobre a junta (Figura 50).

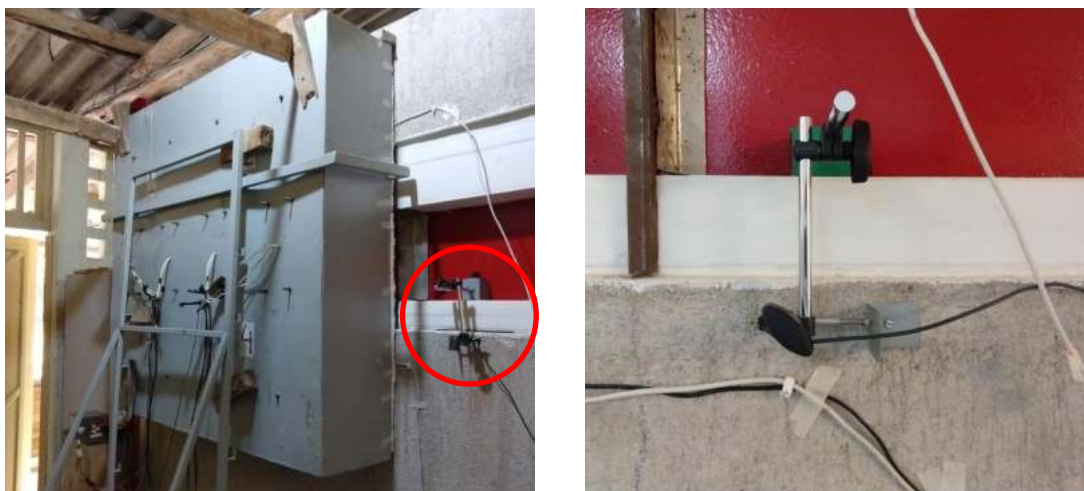
Figura 52 – Fixação do DT na face externa da interface INT2.

Na interface INT2 foram posicionados dois DTs para verificação do deslocamento relativo horizontal entre alvenaria e viga de aço. O primeiro DT foi posicionado na face interna, no centro da região ensaiada. O segundo DT foi posicionado na face externa da parede, fora da área de ensaio (Figura 52), dado que a temperatura máxima de trabalho do DT é de 105 °C.

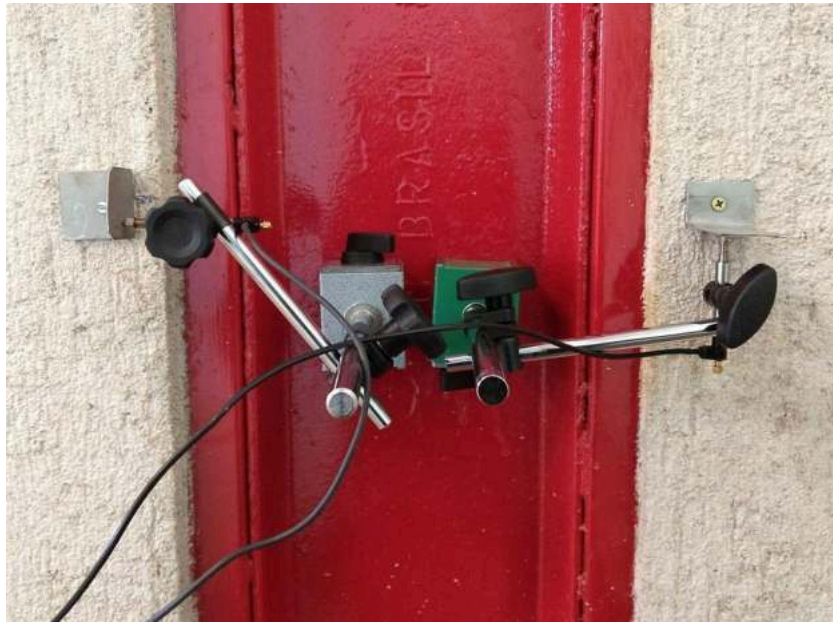
Figura 53 – Fixação dos DTs na face interna da interface 3.

Na interface INT3 foram posicionados dois DTs para medir o deslocamento relativo horizontal e vertical entre alvenaria e pilar de aço. Ambos foram fixados na face interna da parede (Figura 53).

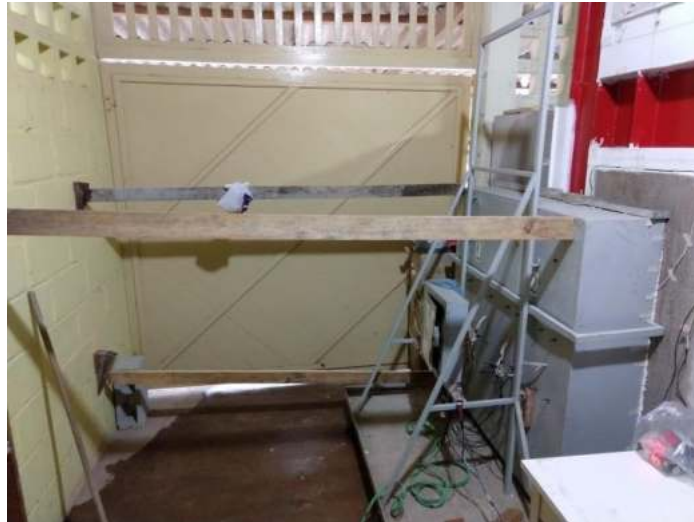
Mesmo com a instalação da chapa em aço nas laterais do painel, durante o ensaio notou-se que ocorriam perdas de calor nas laterais para os três casos de interface. Este problema foi minimizado aplicando uma tira de EPS nas bordas do painel e utilizando escoras e cunhas de madeira para pressioná-lo contra a parede. Desta forma, as perdas de calor ocorriam quase que somente por meio da carcaça do painel. Na Figura 55 pode-se observar o posicionamento das escoras para minimizar as perdas de calor.

Figura 55 - Escoramento do painel radiante durante o ensaio da interface INT3.

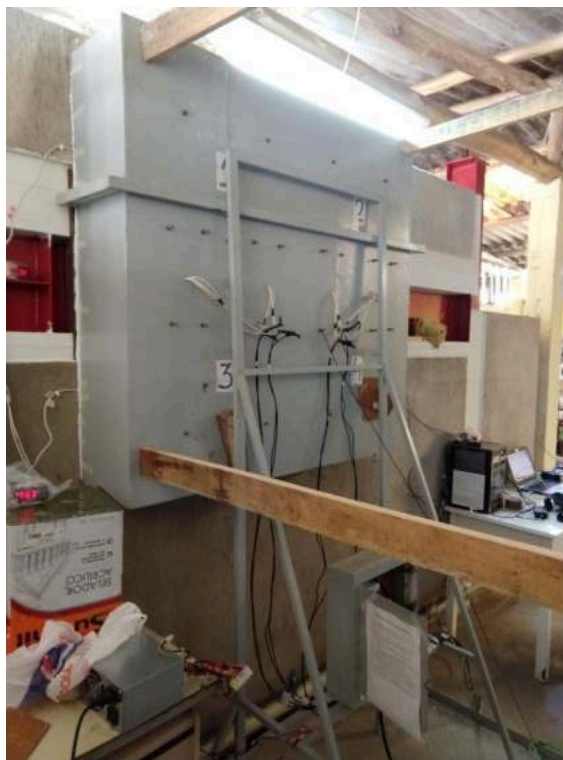
Uma vez posicionado o painel radiante e conectados todos os cabos, o ensaio era iniciado acionando-se os disjuntores e o registro dos dados de deslocamentos pelo SAD. Na

Figura 56 - Painel radiante posicionado e preparado para o início do ensaio na interface INT2.

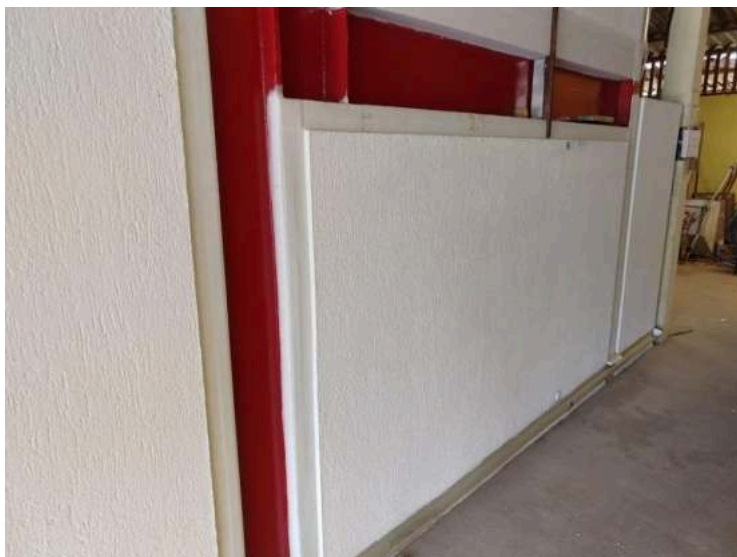
pintada, mantendo-se suas características inalteradas após o ensaio de exposição à ação do calor e choque térmico. Na Figura 57, mostra-se o aspecto geral do modelo após a pintura da face externa.

Figura 57- Aspecto geral da parede após a pintura da face externa.

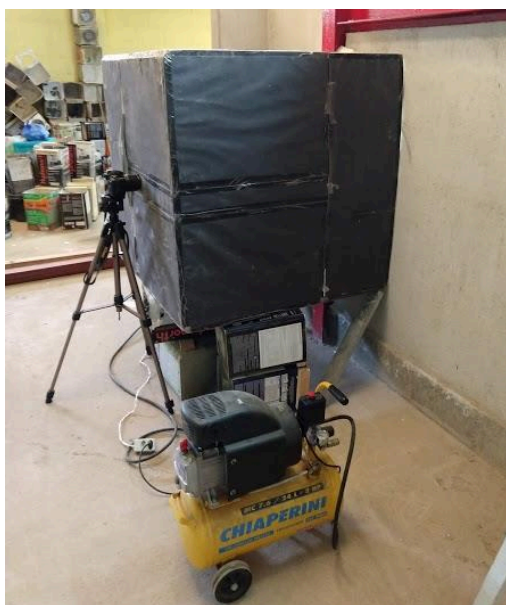
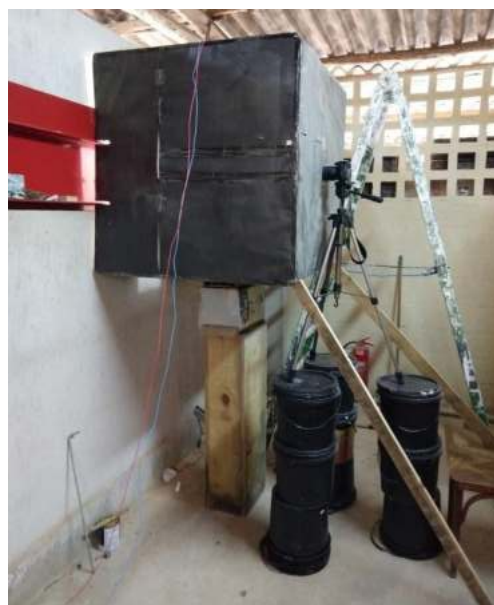
O registro fotográfico da face interna da parede foi realizado com uma câmera apoiada sobre um tripé. Sobre a face interna da parede foi posicionada uma caixa confeccionada com EPS, na forma de um cubo com 1,0 m de lado, para controle da luminosidade e para realizar os registros sempre na mesma posição, conforme recomendado pela ABNT NBR 15.575-4:2013. Esta caixa de EPS foi revestida com cartolina preta pelo lado externo.

Dentro da caixa de EPS foi instalada uma lâmpada fluorescente compacta de 20 W e temperatura de cor de 6.400 K, de forma a não ocorrer interferência de luz externa nos registros fotográficos. Na Figura 59 mostra-se o sistema montado para o registro fotográfico.

Figura 59 - Caixa de EPS para controle de luminosidade e posicionamento da câmera fotográfica:  
a) interface INT1; b) interface INT2.

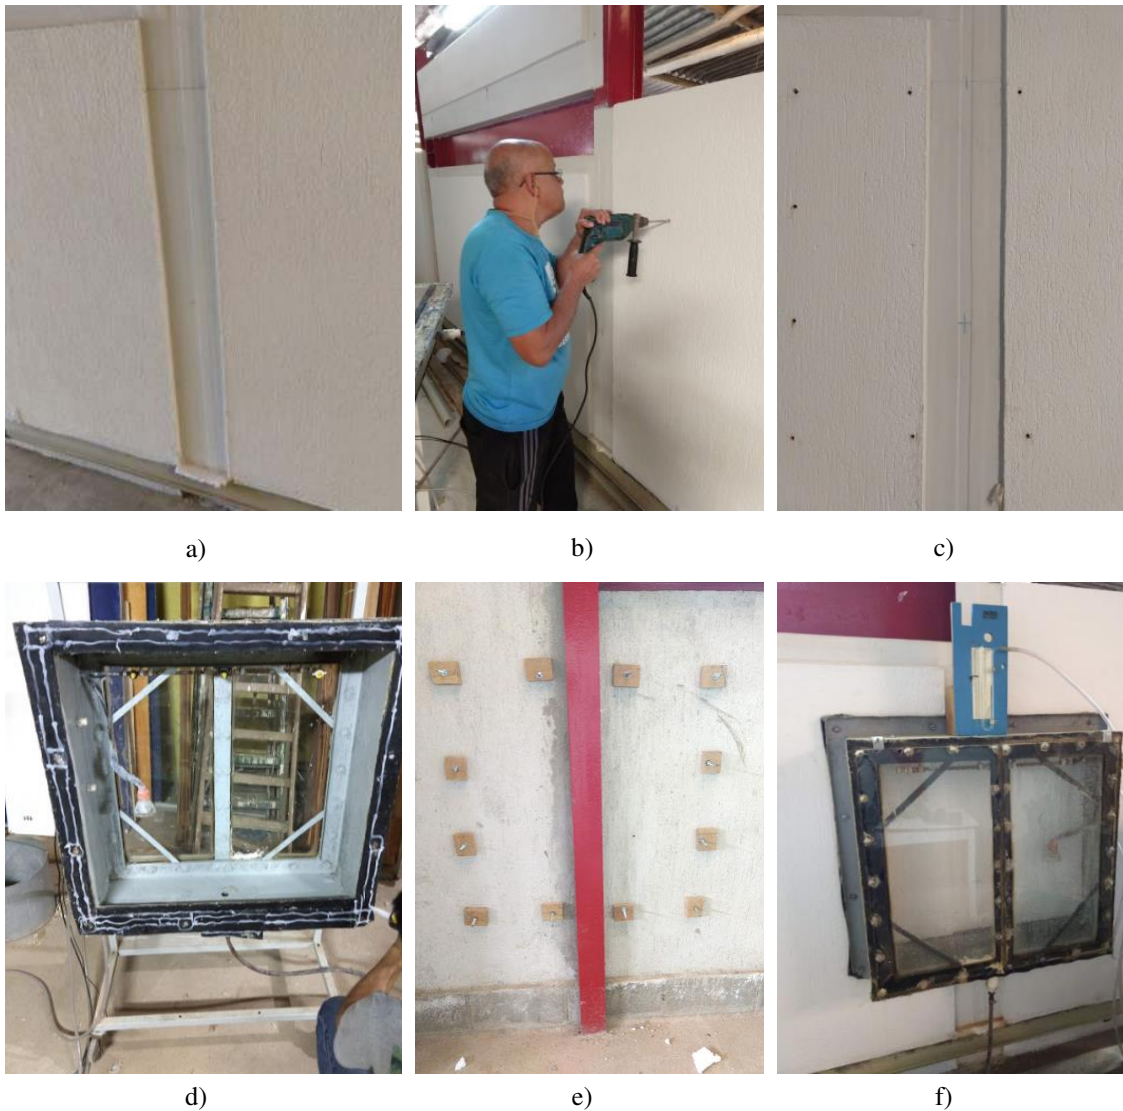
para vedar a passagem de ar e água por suas laterais e facilitar o controle da pressão pneumática interna (Figura 60).

Figura 60 - Sequência de fixação da câmara de estanqueidade: a) aspecto da parede sem furos; b) furação da parede com brocas de vídea; c) aspecto da parede com furos; d) aplicação de silicone; e) ajuste dos tarugos na face interna; f) posicionamento final da câmara para realização do ensaio.

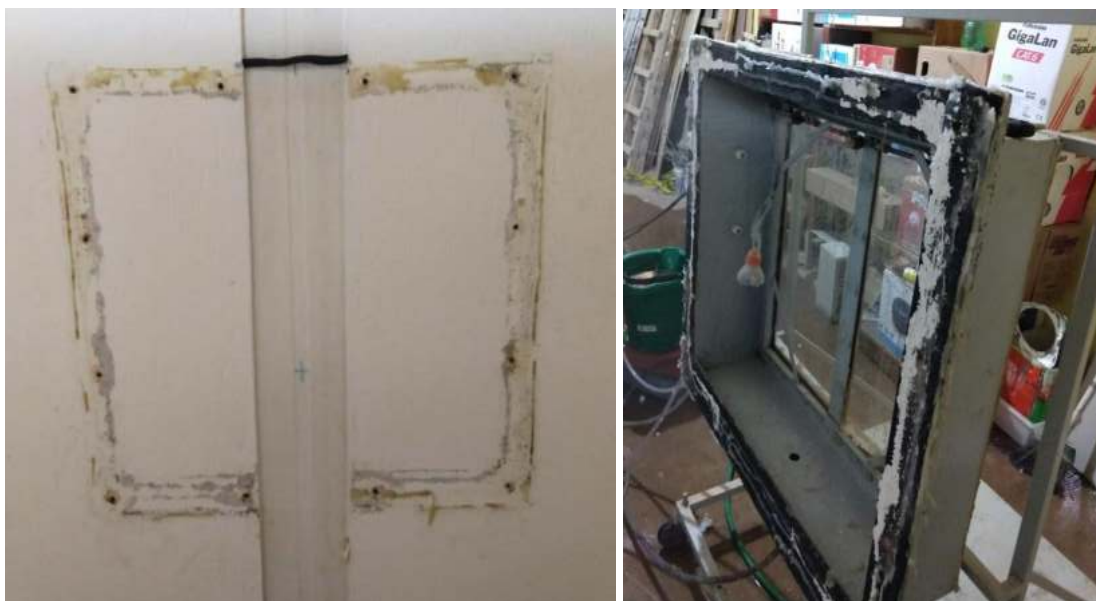
Em função do que foi observado durante os ensaios, a vedação da câmara de estanqueidade junto à parede com auxílio de silicone a base de ácido acético apresentou um resultado satisfatório. Não foram detectados vazamentos nas laterais da câmara e, mesmo após a retirada das barras rosqueadas de fixação, a retirada da câmara da parede ao final do ensaio exigiu bastante esforço, causando danos à pintura. Na Figura 61, pode-se observar o aspecto da parede e das borrachas de vedação da câmara de estanqueidade após a retirada do equipamento.

Figura 61 - Aspecto da parede e das borrachas de vedação após a retirada da câmara de estanqueidade.
