**AVALIAÇÃO EXPERIMENTAL DO DESEMPENHO QUANTO À ESTANQUEIDADE  
E DURABILIDADE DE INTERFACES ENTRE ALVENARIA E ESTRUTURA DE AÇO  
SUJEITAS A ENVELHECIMENTO ACELERADO**

Dissertação apresentada à Universidade Federal de Viçosa, como parte das exigências do Programa de Pós-Graduação em Engenharia Civil, para obtenção do título de *Magister Scientiae*.

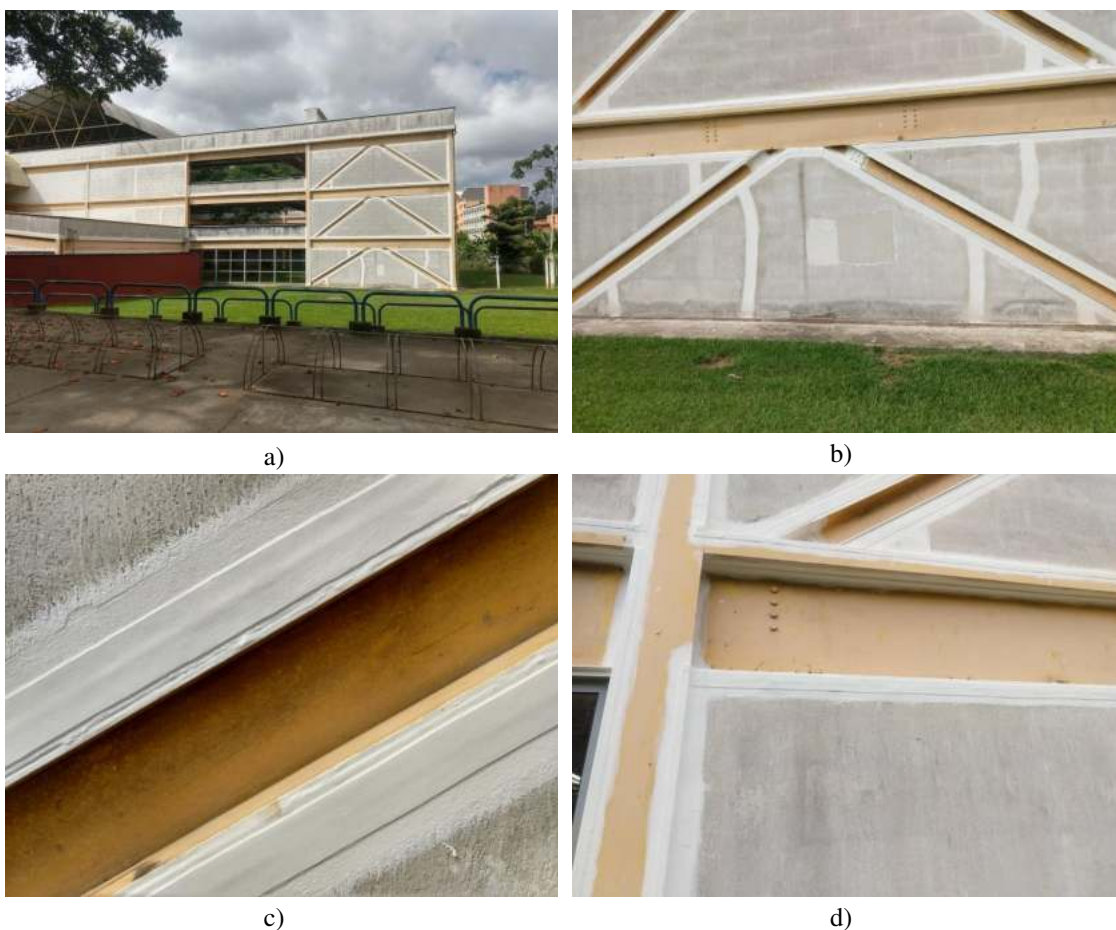
decidiu-se realizar o tratamento de interfaces entre alvenaria e estrutura de aço e fissuras na alvenaria com a aplicação de manta de elastômero EPDM. Na Figura 65 pode-se observar um aspecto geral de uma das fachadas do edifício e alguns detalhes do tratamento aplicado na recuperação.

Figura 65 – Aspecto geral e detalhes do edifício PVB/UFV após o tratamento das interfaces com manta de elastômero EPDM.

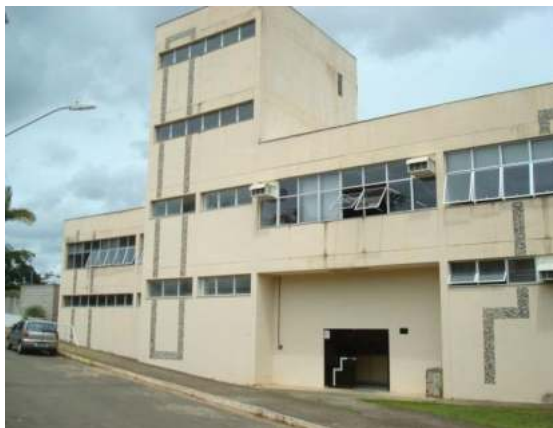
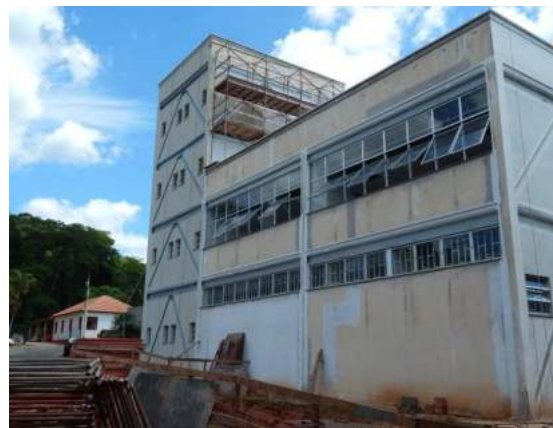
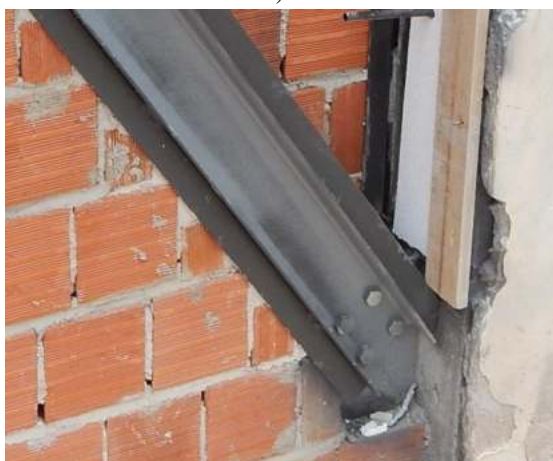
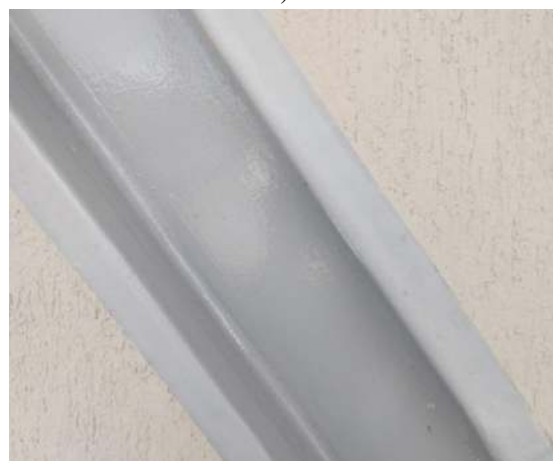
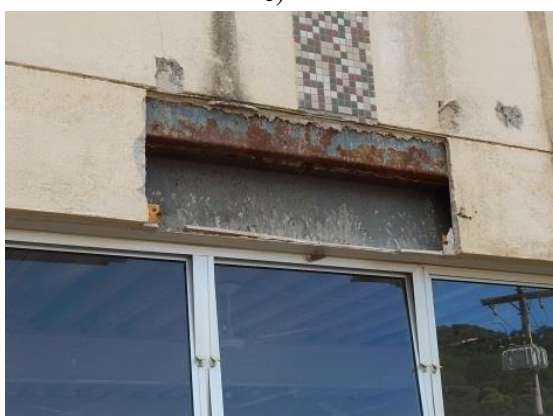
Os serviços de requalificação estrutural desse edifício envolveram a remoção das placas de cimento amianto que revestiam as vigas de aço, a instalação de contraventamentos, a execução de detalhes construtivos condizentes com uma alvenaria desvinculada e inserida no plano da estrutura e o tratamento das juntas nas interfaces. Para a instalação dos contraventamentos, alguns painéis de parede foram retirados e reconstruídos com blocos cerâmicos. As juntas verticais e horizontais das interfaces foram tratadas com manta de elastômero EPDM. Na Figura 66 pode-se observar um aspecto geral do edifício antes e durante a execução da requalificação geral e alguns detalhes do tratamento aplicado nas interfaces.

Figura 66 - Aspecto geral do edifício da COPEVE/UFV:

a) aspecto geral da edificação antes da requalificação; b) aspecto geral da edificação durante a execução da requalificação; c) detalhe de um contraventamento introduzido na estrutura e interface entre a alvenaria e o perfil de aço; d) detalhe da interface tratada com manta de elastômero EPDM; e) detalhe da viga de aço sob a placa de cimento amianto; f) detalhe da viga de aço após a retirada da placa de amianto e após o tratamento com manta de elastômero EPDM.

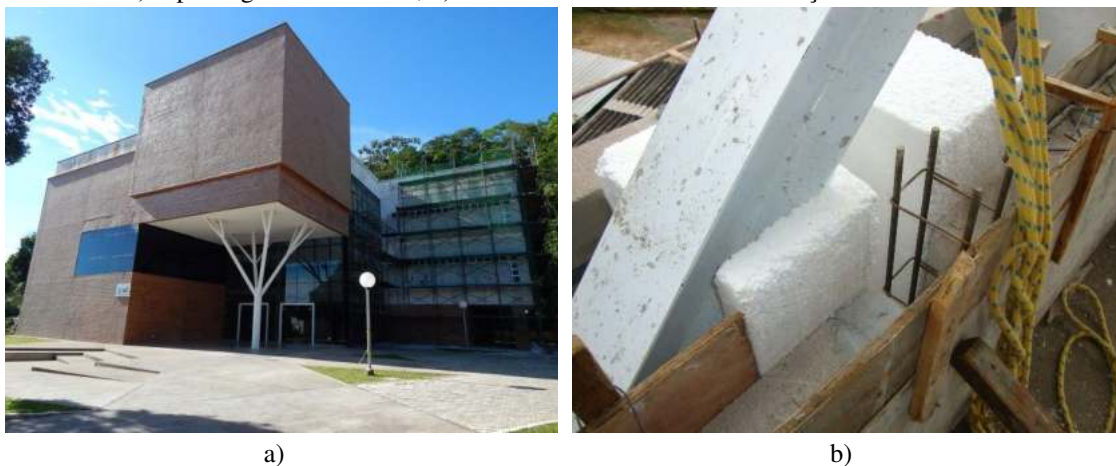
O edifício conta com uma estrutura de aço e SVVE em alvenaria de blocos de concreto celular autoclavado, desvinculada da estrutura, com panos descontínuos, posicionada fora do plano da estrutura. Na Figura 67 apresenta-se um aspecto geral do edifício e um detalhe do sistema de desvinculação da alvenaria de bloco autoclavado.

Figura 67 – Edifício CEAD/UFV:  
a) aspecto geral do edifício; b) detalhe do sistema de desvinculação da alvenaria.

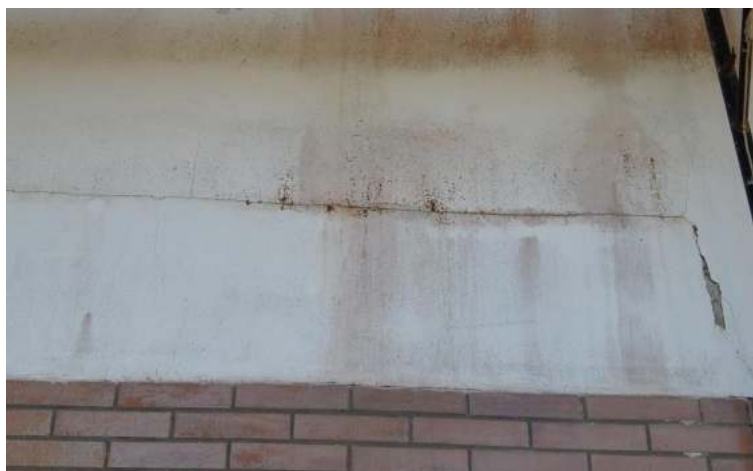
Os perfis das vigas de aço foram fechados com o uso de placas de concreto pré-moldado. A interface entre as placas cimentícias e a laje de concreto foi tratada com aplicação de selante. Um detalhe desta solução construtiva é apresentado na Figura 68.

Figura 69 – Aspecto do fechamento lateral das vigas de aço após a execução na CEAD/UFV.

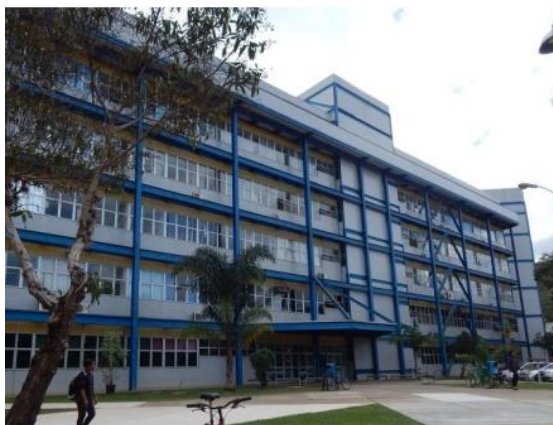
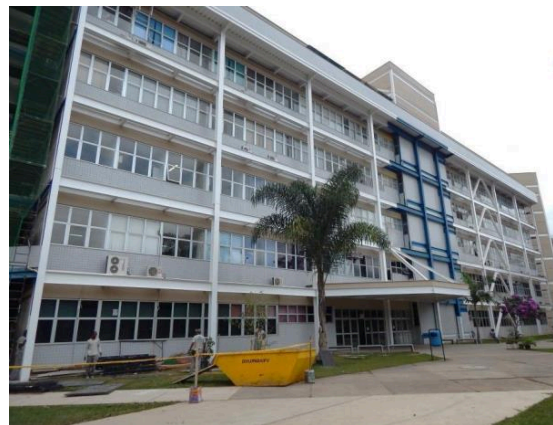
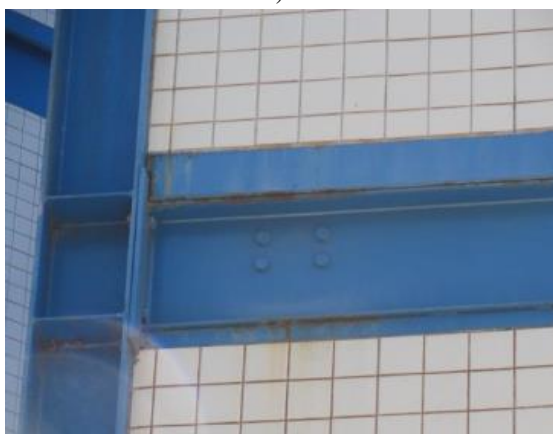
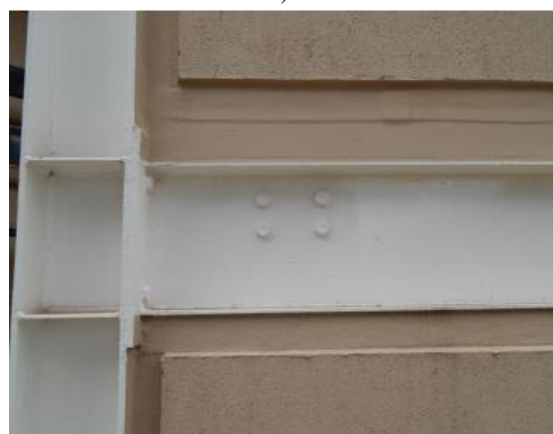
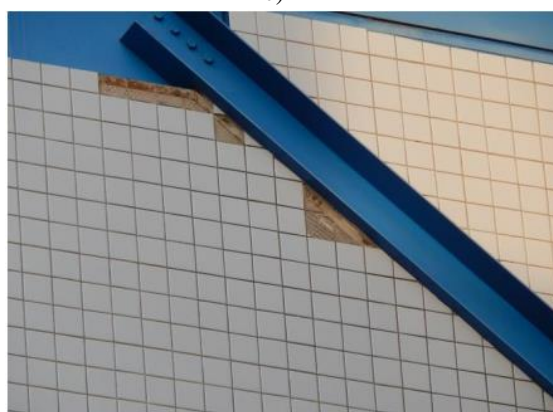
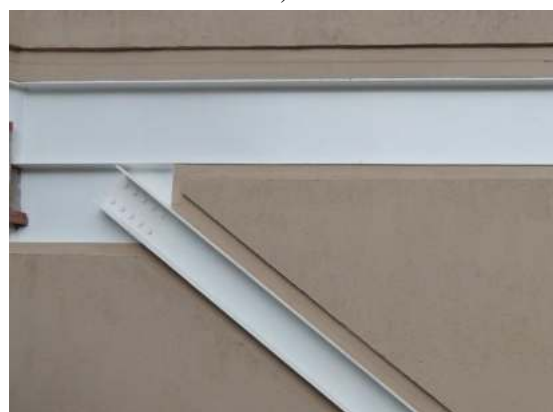
Santos (2016) realizou um estudo deste edifício e concluiu que a maioria das manifestações patológicas identificadas, como corrosão dos perfis e deterioração do revestimento das paredes, foram causadas principalmente pela entrada de água de chuva por meio das interfaces entre alvenaria e perfis de aço. O projeto de recuperação do SVVE deste edifício foi desenvolvido pela Arq<sup>a</sup> Mariana Araújo dos Santos com a utilização de manta de elastômero EPDM para tratamento das interfaces entre alvenaria e estrutura de aço. A recuperação deste edifício foi executada no período de 2014 a 2016 e seus aspectos mais relevantes são apresentados em Santos (2016). Na Figura 71 pode-se constatar o aspecto antes e após o tratamento das juntas nas interfaces.

Figura 71 – Edifício do CCBII / UFV: a) aspecto geral antes da recuperação; b) aspecto geral após a recuperação; c) interface entre SVVE e viga de aço antes da recuperação; d) interface entre SVVE e viga de aço após a recuperação; e) interface entre SVVE e elemento do contraventamento antes da recuperação; f) interface entre SVVE e elemento do contraventamento após a recuperação.

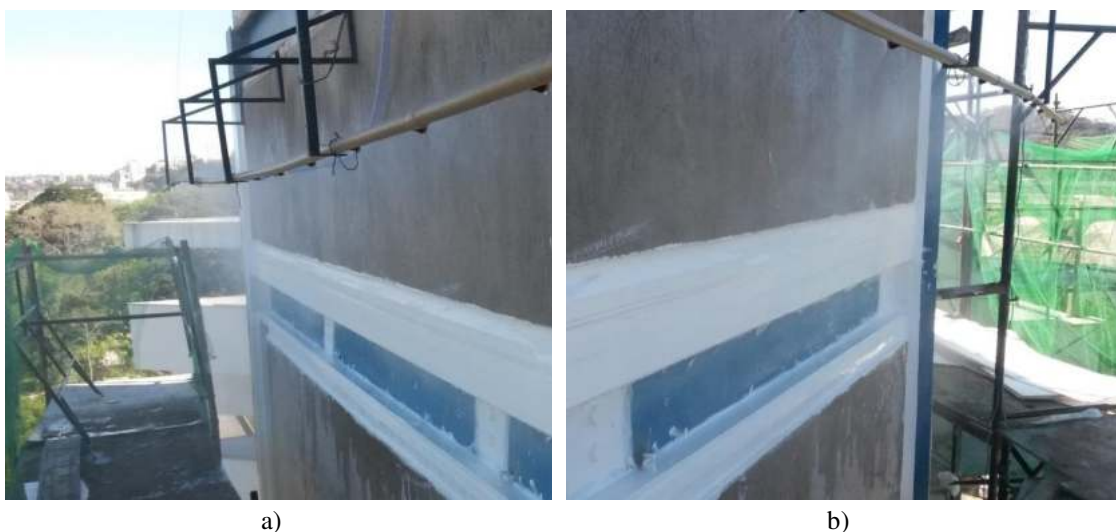
Figura 73 – Aspecto geral do ensaio de incidência de chuva em uma das fachadas Edifício do CCB-II.

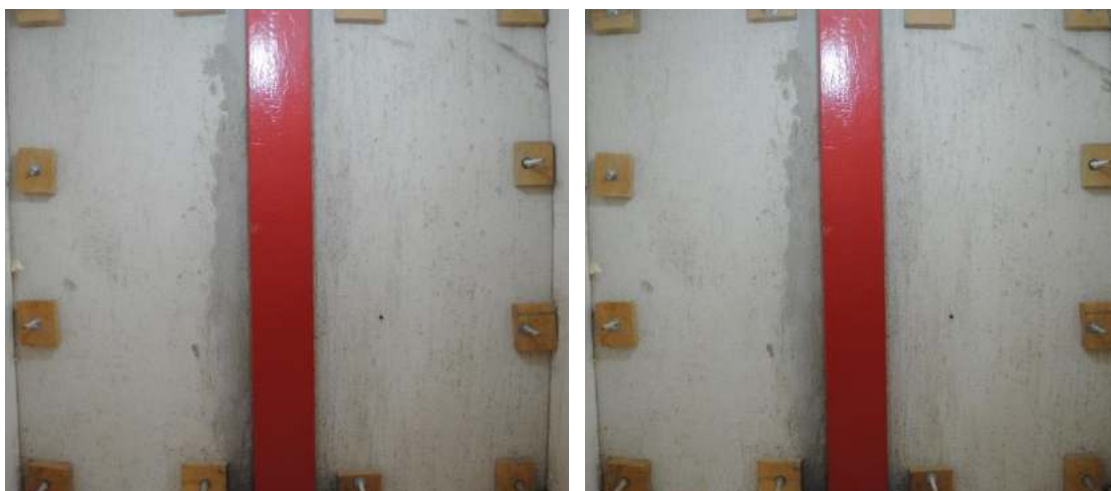
Durante a realização do ensaio de estanqueidade à água sobre a interface INT1-JV1-E1, que corresponde ao primeiro exemplar de uma interface entre alvenaria e alma de um pilar de aço, não foi registrada nenhuma mancha de umidade, nem mesmo na base do pilar da região ensaiada. Na Figura 83 mostra-se a face interna do modelo no início e no final do ensaio de estanqueidade à água.

Figura 83 – Aspecto da face interna do modelo experimental, na interface INT1-JV1-E1, durante o ensaio de estanqueidade à água.

a) Início do ensaio

b) Final do ensaio (após 8 horas)

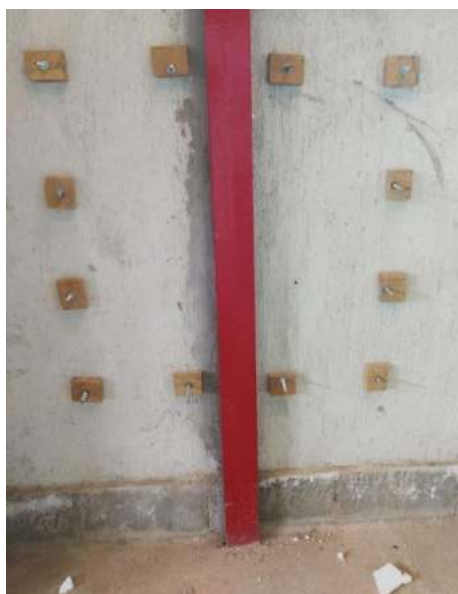
Após a retirada da caixa de EPS posicionada sobre a face interna da parede, a base do perfil foi inspecionada a fim de verificar possíveis infiltrações ou manchas de umidade. Não foi detectada nenhuma infiltração ou mancha nesse local (Figura 84).

Figura 84 – Aspecto da base do perfil de aço da interface INT1-JV1-E1 após a realização do ensaio de estanqueidade à água.

Após a avaliação tátil visual da área ensaiada também não foi detectada nenhuma evidência de infiltração na face interna do modelo experimental (Figura 84 e Figura 86). Este resultado sugere que a pintura dos modelos experimentais com tinta acrílica impediu a água de penetrar nas eventuais fissuras existentes no revestimento de argamassa. Possivelmente, estas fissuras no revestimento de argamassa seriam pontos de infiltração de água em potencial e poderiam interferir na avaliação do desempenho das interfaces quanto à estanqueidade à água.

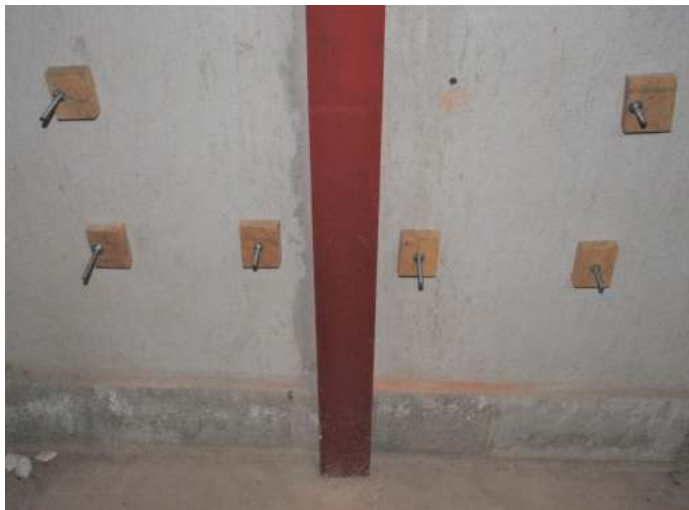
Após a retirada da caixa de EPS, não foi detectada nenhuma infiltração ou mancha na base do perfil de aço da interface INT-1-JV-1-E2 (Figura 86).

Figura 86 - Aspecto da base do perfil de aço da interface INT1-JV1-E2 após a realização do ensaio de estanqueidade à água.

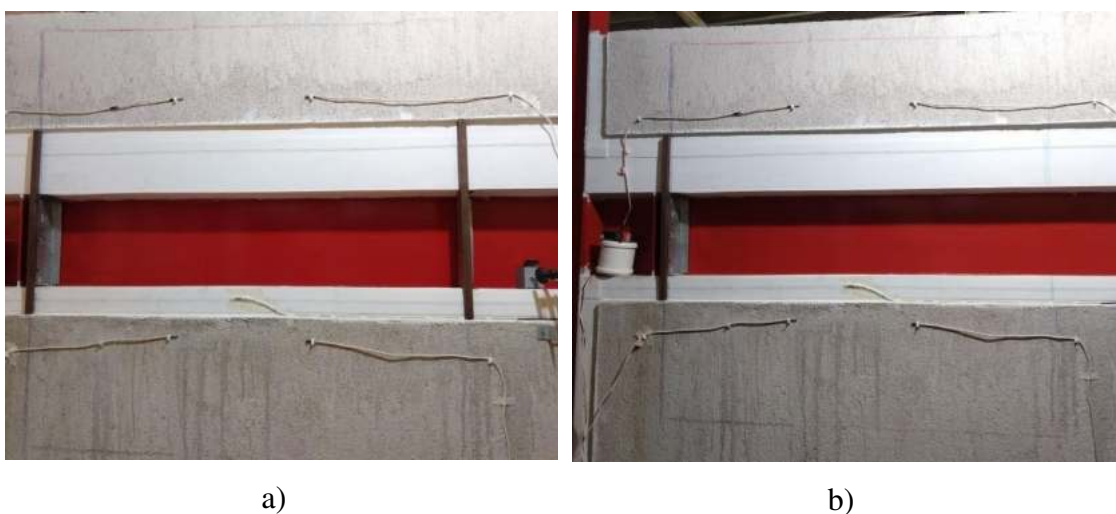
O aspecto da interface INT1-JH3-E2 antes e após o ensaio de exposição à ação do calor e choque térmico é apresentado na Figura 92.

Figura 92 - Aspecto da interface INT2-JH1/JH3-E2: a) antes do ensaio de exposição à ação do calor e choque térmico; b) após a execução do ensaio de exposição à ação do calor e choque térmico.

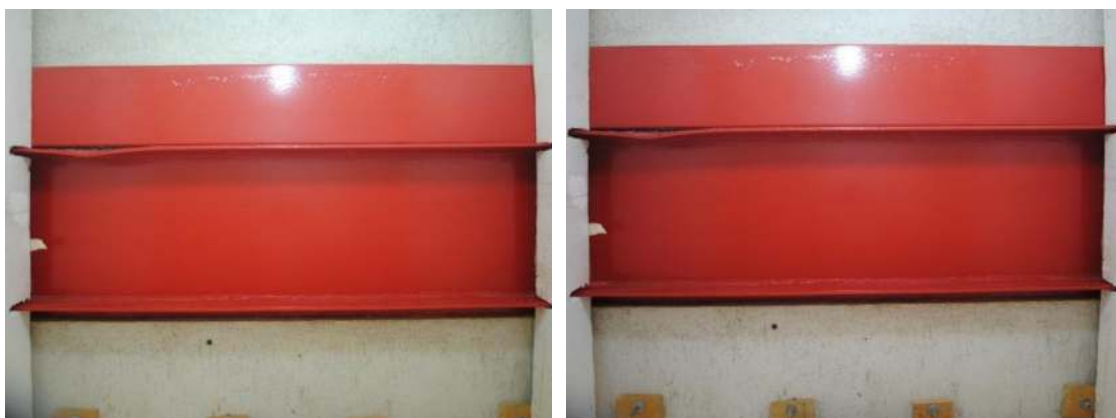
Durante a realização do ensaio de estanqueidade à água sobre a interface INT2-JH1 / JH3-E1, que corresponde ao primeiro exemplar de uma interface entre alvenaria e a laje de concreto (JH1), tipo steel deck, e entre alvenaria e viga de aço (JH3), não foi registrada nenhuma mancha de umidade, nem mesmo na base do pilar da região ensaiada. Na Figura 97 mostra-se a face interna do modelo no início e no final do ensaio de estanqueidade à água.

Figura 97 - Aspecto da face interna do modelo experimental, na interface INT2-JH1/JH3-E1, durante o ensaio de estanqueidade à água.

a) Início do Ensaio

b) Final do Ensaio (após 8 horas)

dos dois exemplares (Figura 97 e Figura 99), mesmo com a aplicação de uma pressão pneumática de 400 Pa e um tempo de ensaio de oito horas.

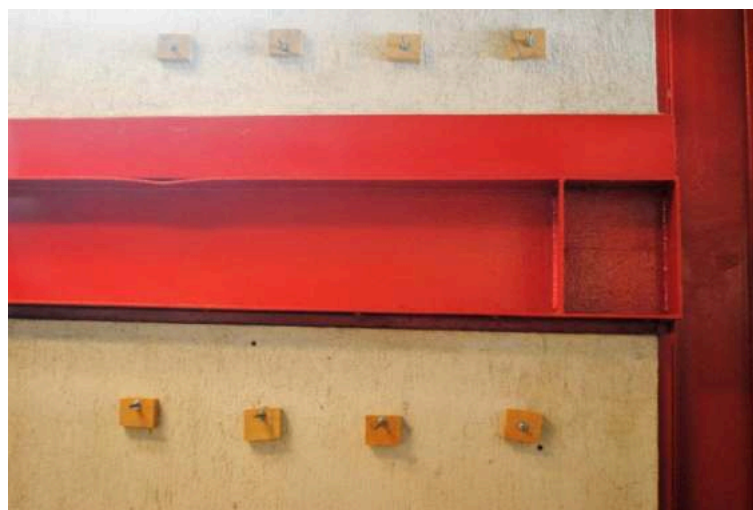
Após a retirada da caixa de EPS, não foi detectada nenhuma infiltração ou nenhuma infiltração ou mancha na região da interface INT2-JH1/JH3-E1 nesse local (Figura 98).

Figura 98 – Aspecto da região da interface INT2-JH1/JH3-E1 após a realização do ensaio de estanqueidade à água.

Após a avaliação tátil visual da área ensaiada também não foi detectada nenhuma evidência de infiltração na face interna do modelo experimental (Figura 98 e Figura 100). Este resultado sugere que a pintura dos modelos experimentais com tinta acrílica impediu a água de penetrar nas eventuais fissuras existentes no revestimento de argamassa.

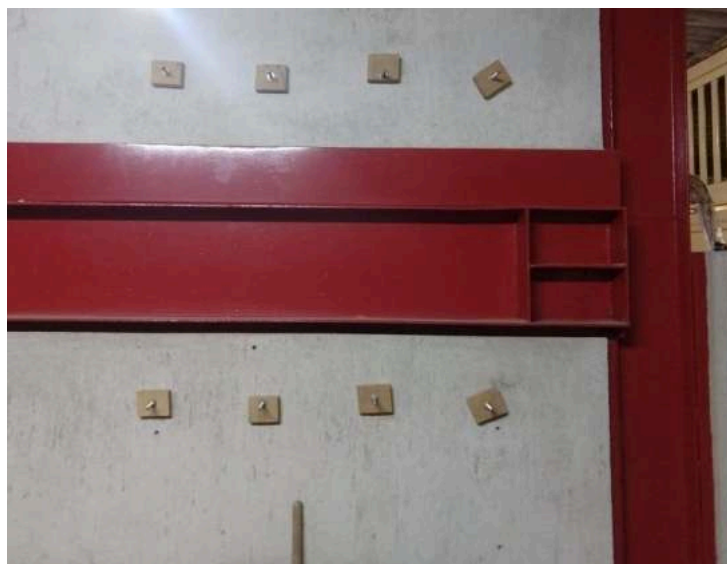
Após a retirada da caixa de EPS, não foi detectada nenhuma infiltração ou nenhuma infiltração ou mancha na região da interface INT2-JH1/JH3-E2 nesse local (Figura 100).

Figura 100 – Aspecto da região da interface INT2-JH1/JH3-E após a realização do ensaio de estanqueidade à água.

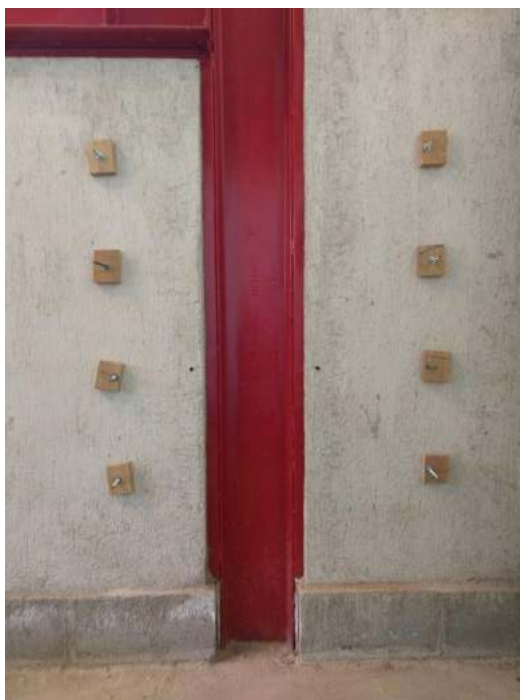
Após a retirada da caixa de EPS posicionada sobre a face interna da parede, a base do perfil foi inspecionada a fim de verificar possíveis infiltrações ou manchas de umidade. Não foi detectada nenhuma infiltração ou mancha nesse local (Figura 113).

Figura 113 – Aspecto da base do perfil de aço da interface INT3-JV1-E1 após a realização do ensaio de estanqueidade à água.

Após a avaliação tátil visual da área ensaiada também não foi detectada nenhuma evidência de infiltração na face interna do modelo experimental (Figura 113 e Figura 115). Este resultado sugere que a pintura dos modelos experimentais com tinta acrílica impediu a água de penetrar nas eventuais fissuras existentes no revestimento de argamassa.

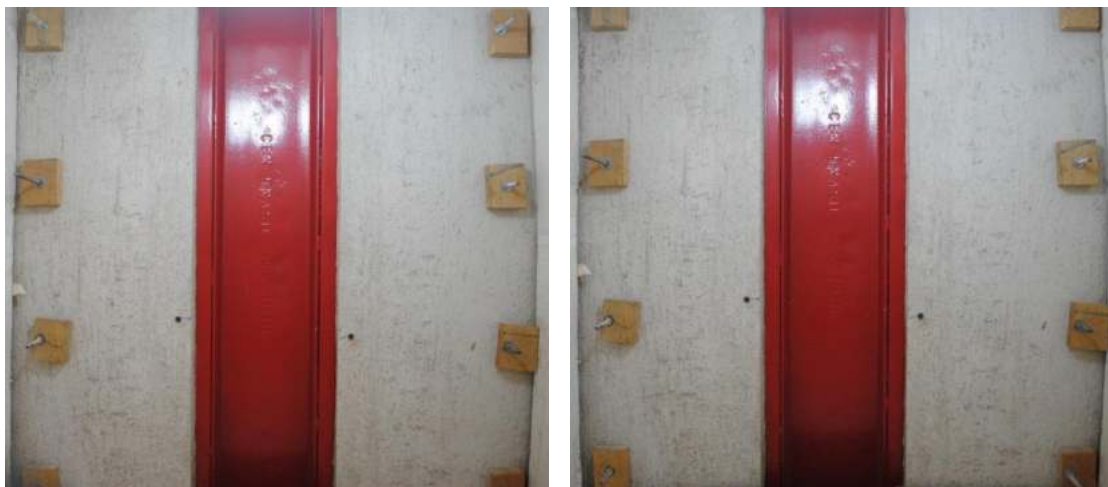
Durante a realização do ensaio de estanqueidade à água sobre a interface INT3-JV1-E2, que corresponde ao segundo exemplar de uma interface entre alvenaria e mesa de um pilar de aço, não foi registrada nenhuma mancha de umidade, nem mesmo na base do pilar da região ensaiada. Na Figura 114 mostra-se a face interna do modelo no início e no final do ensaio de estanqueidade à água.

Figura 114 - Aspecto da face interna do modelo experimental, na interface INT3-JV1-E2, durante o ensaio de estanqueidade à água.

Os resultados obtidos no ensaio de estanqueidade à água evidenciam que não ocorreu nenhuma mancha de umidade na face interna dos dois exemplares da interface INT3-JV1 (Figura 112 e Figura 114), mesmo com a aplicação de uma pressão pneumática de 400 Pa e um tempo de ensaio de oito horas.

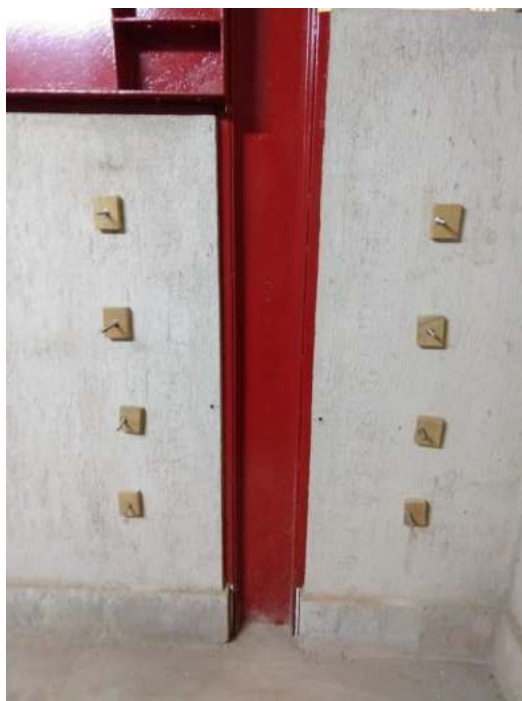
Após a retirada da caixa de EPS posicionada sobre a face interna da parede, a base do perfil foi inspecionada a fim de verificar possíveis infiltrações ou manchas de umidade. Não foi detectada nenhuma infiltração ou mancha nesse local (Figura 115).

Figura 115 - Aspecto da base do perfil de aço da interface INT3-JV1-E2 após a realização do ensaio de estanqueidade à água.
