**UNIVERSIDADE FEDERAL DE VIÇOSA**

**PROPOSIÇÃO E AVALIAÇÃO DE SISTEMAS DE BAIXO IMPACTO AMBIENTAL  
PARA FINS DE MITIGAÇÃO DE CHEIAS EM ÁREAS URBANAS**

Dissertação apresentada à Universidade Federal de Viçosa, como parte das exigências do Programa de Pós-Graduação em Engenharia Agrícola, para obtenção do título de *Magister Scientiae*.

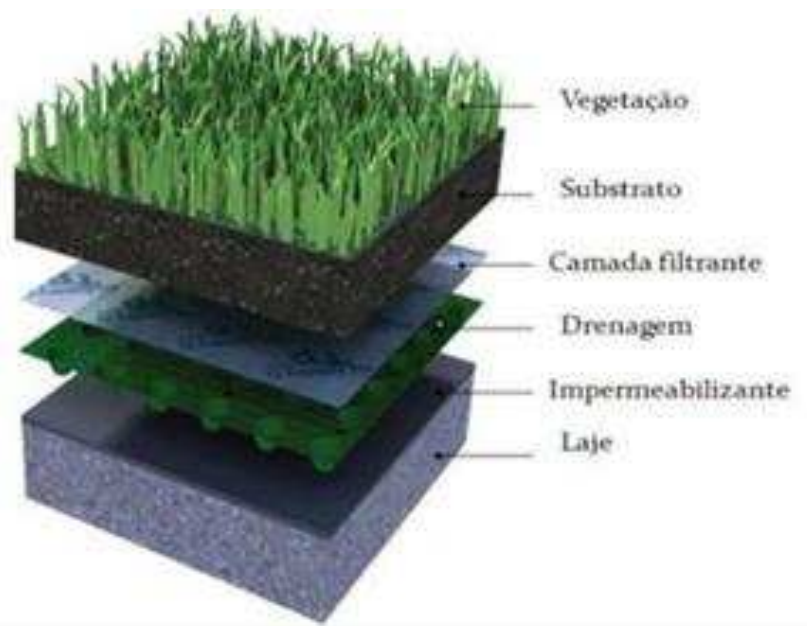
Figura 5 - Corte esquemático de componentes de telhado verde

A Figura 5 mostra o esquema de um telhado verde, com as suas principais camadas, sendo elas a de impermeabilização, de drenagem, a camada filtrante, o substrato e a vegetação.

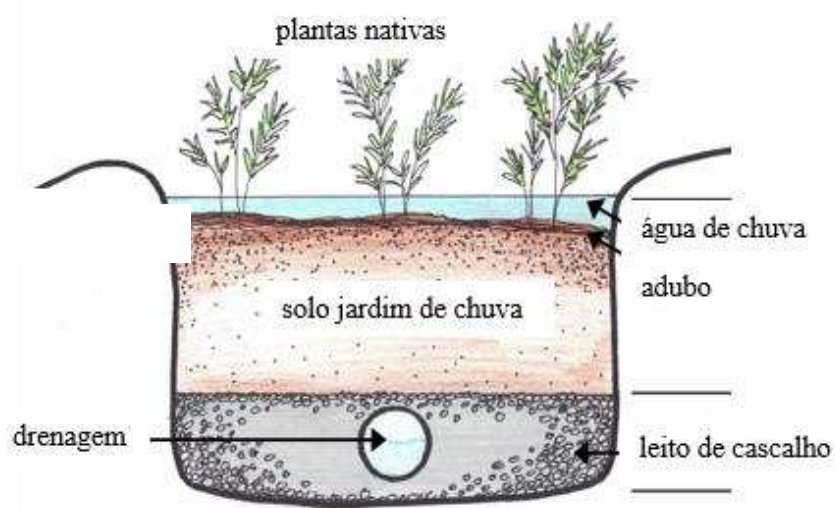
Figura 7- Esquema de construção de jardim de chuva

Um esquema comum de construção de jardim de chuva é apresentado na Figura 7.

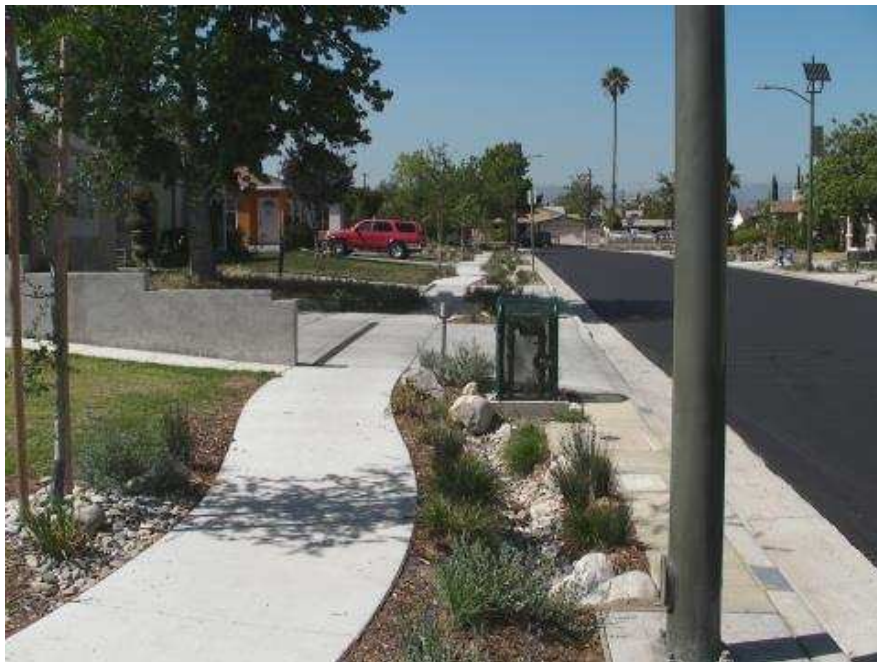
Figura 8 - Jardim de chuva de forma linear

Na Figura 8 é mostrado um jardim de chuva instalado de forma linear, paralelo à calçada.

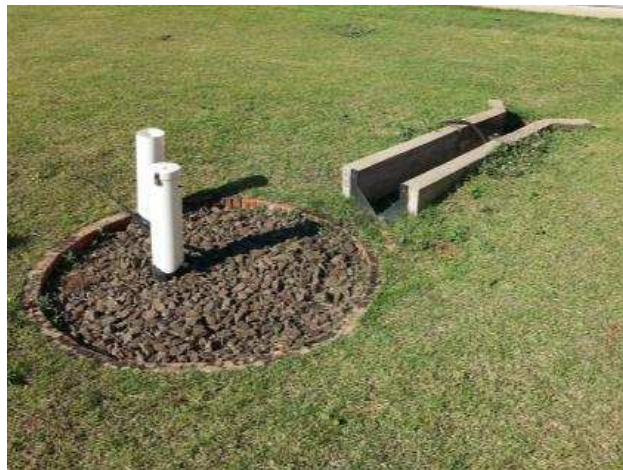
Figura 9 - Poço de infiltração

Consiste em um poço escavado no solo, revestido por tubos perfurados, envoltos por uma manta geotêxtil nas paredes e fundo revestido por uma camada de agregados graúdos, também envolta por geotêxtil, de forma a permitir a infiltração do volume de água pluvial escoado para o interior do solo (REIS, R. et al 2008).

Na Figura 9 ilustra-se um poço de infiltração instalado em um campo gramado.

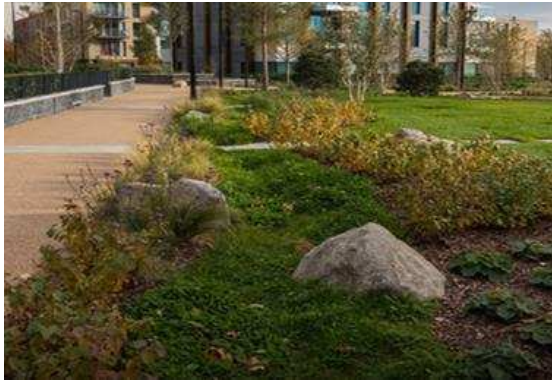
Figura 10 - Faixa ou canal gramado

Um exemplo de canal gramado compondo a paisagem urbano é apresentado na Figura 10.

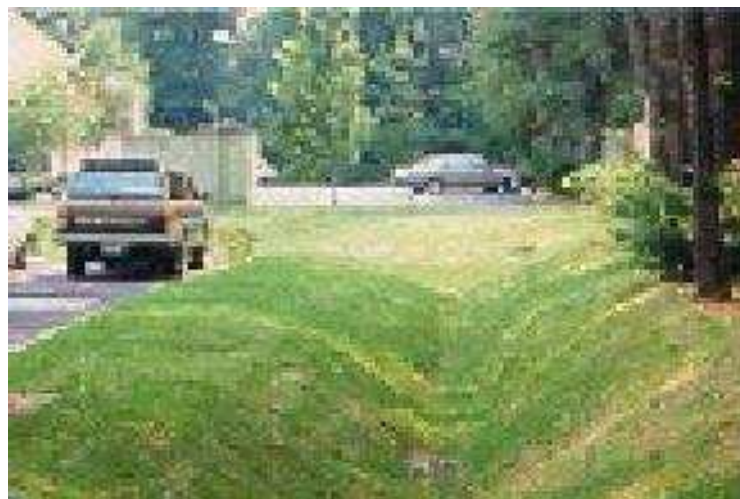
Figura 11 - Vala de Infiltração

Valas, valos ou valetas (Figura 11) são dispositivos de drenagem constituídas por simples depressões lineares escavadas no solo permeável, apresentando paredes inclinadas e geralmente não preenchidas. O seu objetivo é recolher águas pluviais de áreas adjacentes, concentrando o fluxo, efetuando o seu armazenamento temporário e criando condições para infiltração da água ao longo do seu comprimento. Permitem controlar as águas de escoamento superficial por meio de infiltração no solo ou redução da velocidade de escoamento. (GURJÃO et al., 2019).

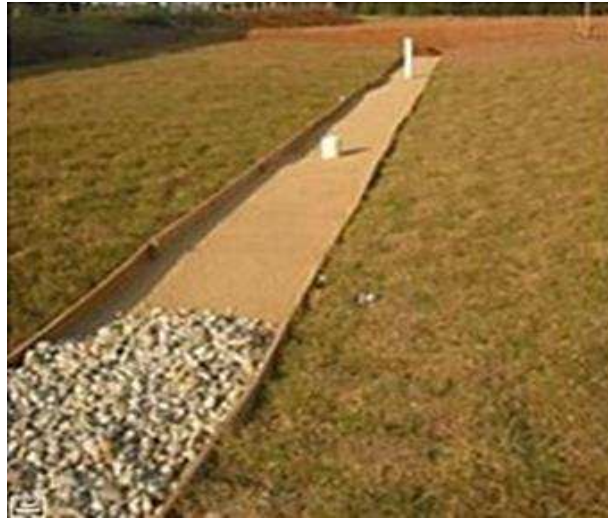
Figura 12 - Trincheira de infiltração

Na Figura 12 é apresentada uma trincheira de infiltração sendo construída.

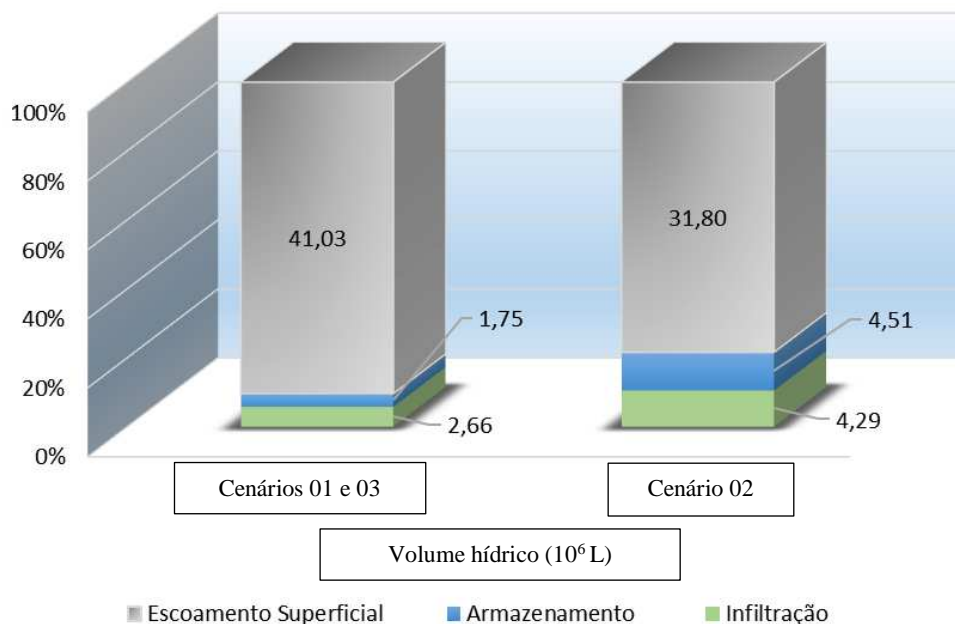
Figura 22 - Balanço hídrico para a área de estudos considerando os cenários avaliados

Para a análise do balanço hídrico da área de estudo como um todo, considerou-se que os Cenários 01 e 03 mantiveram a mesma configuração, visto que não há alterações de superfícies e de suas propriedades, mantendo-se as mesmas condições de infiltração e armazenamento. O Cenário 02 apresenta os resultados de variações dos componentes em função da implantação das técnicas compensatórias. Assim, a Figura 22 apresenta o balanço hídrico geral do sistema englobando toda a área de estudos comparando os cenários simulados.

Foi possível observar que com a instalação das técnicas compensatórias (Cenário 02) o escoamento superficial apresentou uma redução correspondente a cerca de 22% do total

escoado em comparação ao Cenário 01. Tanto a infiltração quanto o armazenamento aumentaram no Cenário 02, com a adoção de técnicas compensatórias. O armazenamento aumentou 157,7%, em decorrência principalmente da proposta de construção da quadra e pista de skate. Já o volume infiltrado apresentou um acréscimo de 61,28% (Tabela 9). Esse acréscimo de volume infiltrado se tornou possível, principalmente, pelo aumento das áreas de infiltração oriundas da substituição de superfícies impermeáveis por pavimentos permeáveis, jardins de chuva, trincheiras e valas de infiltração, as quais foram simuladas para o Cenário 02.

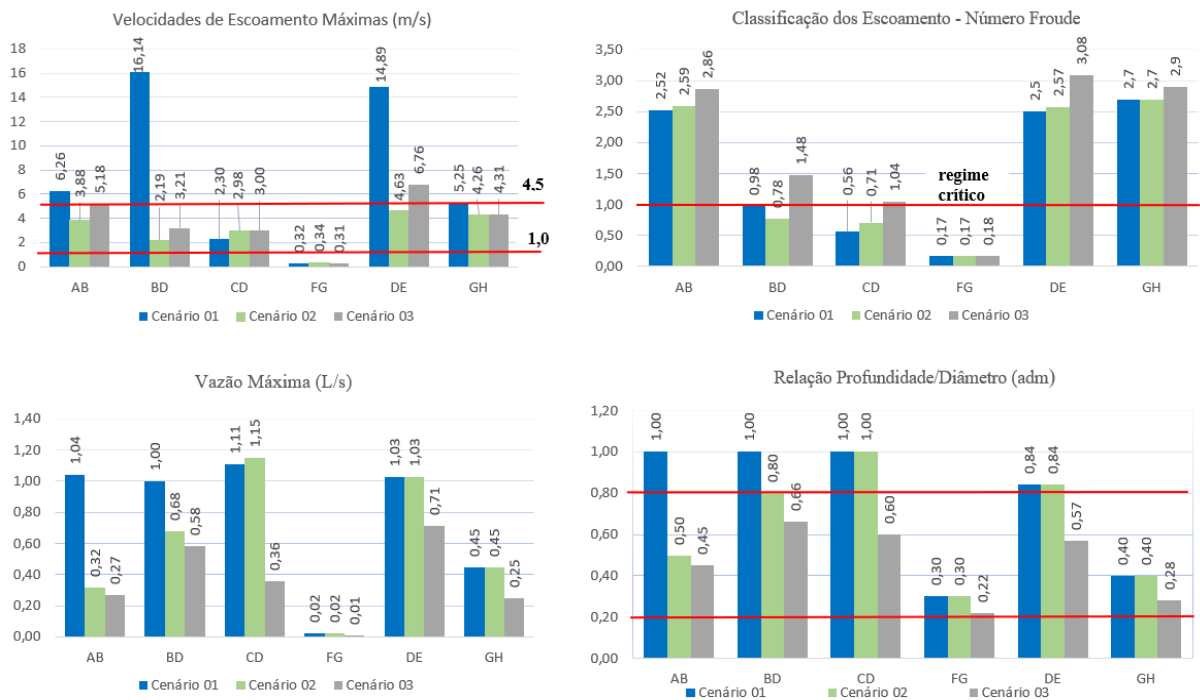
Figura 26 – Velocidades de escoamento máximas, classificação dos escoamentos, vazão máxima e relação profundidade/diâmetro nos trechos dos condutos da área em estudo.

Para uma avaliação consistente dos cenários verificaram-se as velocidades máximas nos trechos dos condutos, a classificação dos escoamentos, o comportamento do fluxo cheio e a profundidade máxima por trecho para cada um dos três cenários. Esses resultados são apresentados na Figura 26.

Os dados de referência utilizados foram extraídos de especificações do manual de rodovias DNIT(2006).

Pode-se observar nos resultados da Figura 26 que, em termos de velocidades máximas nos trechos dos condutos, existe uma tendência de redução em quase todos os trechos para os Cenários 02 e 03, sendo a única exceção o trecho CD, onde houve um pequeno aumento na velocidade máxima. Embora fosse esperado que a velocidade reduzisse, neste trecho houve pequeno aumento provavelmente pelas variações nas simulações. Para o Cenário 02 houve uma redistribuição dos pontos de recolhimento e no Cenário 03 as substituições dos diâmetros não ocorreram de forma uniforme, tendo alguns trechos acréscimo de área de seção maior do que nos demais trechos. Ainda, foi observado que os trechos AB, BD e DE apresentaram reduções de velocidades máximas consideráveis com a implementação do cenário 02 passando a atender os limites adotados como referência pelo DNIT.

Quanto à vazão máxima nos trechos para o Cenário 02, os índices foram reduzidos nos trechos AB, BD e HE, mantendo-se inalterados nos trechos FG, DE e GH e com aumento no trecho CD. Vale lembrar que as alterações com a implantação das técnicas compensatórias (Cenário 02) interferem nos resultados em termos de redução do volume a ser recebido nos exutórios e escoado pelos condutos, uma vez que aumentam a infiltração e o armazenamento, mantendo na própria bacia a água que seria eliminada a jusante. Por isso os trechos que se mantiveram inalterados foram aqueles onde não foram aplicadas nenhuma técnica compensatória. Já trecho CD, que recebe o escoamento da Bacia 03, apresentou aumento na vazão devido ao fato de que, com a implantação das técnicas compensatórias, o excedente da Bacia 01 foi redirecionado para este trecho. No Cenário 03 as reduções na variação de fluxo cheio em relação ao Cenário 01 foram mais expressivas quanto ao funcionamento dos trechos, por se tratar de um acréscimo dos diâmetros que modificam completamente as condições iniciais do Cenário 01.

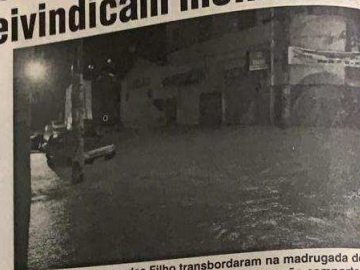
Os bueiros da Bernardes Filho transbordaram na madrugada de 10 de dezembro. Apenas uma manilha de 60 cm não comporta toda a enxurrada da parte alta do bairro em caso de chuva forte

O volume de terra que é conseqüência de desaterros feitos no alto do bairro Santa Clara e que desce de todos os lados em cinco manilhas, que desembocam numa só, de 60cm de diâmetro, dificulta o escoamento da água das chuvas.

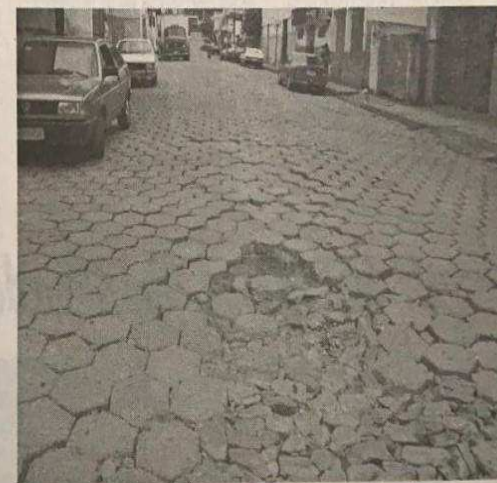
Por falta de rede de escoamento pluvial, as águas dos morros "carregam" os bairros da parte alta, arrancando os calçamentos da parte baixa

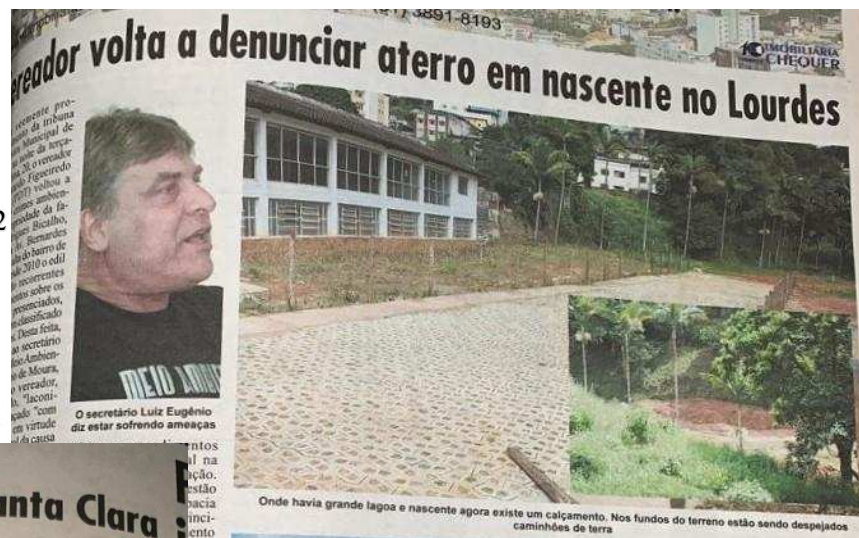
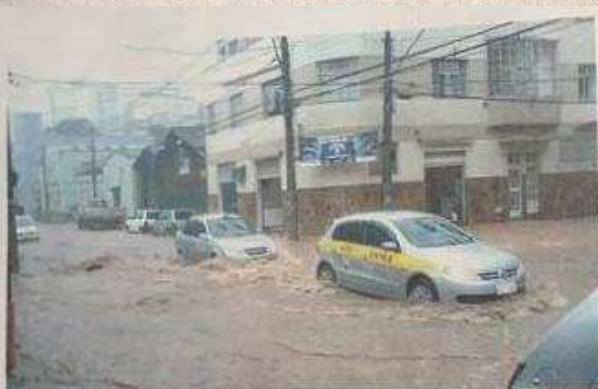
A impermeabilização do manancial na região onde se situa este imóvel, no bairro de Lourdes, é anterior à atual legislação ambiental. Os órgãos responsáveis, preocupados com a preservação ambiental deverão exigir do construtor o rompimento de uma laje para permeabilização e elevação da cota do aterro para que seja alcançada a drenagem do leito do manancial

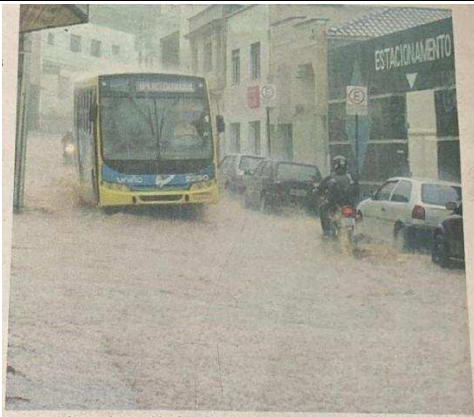
As reformas das avenidas Silva Pontes e Bernardes Filho, realizadas durante a administração Raimundo Nonato, a exemplo de outras anteriores, de nada serviram. A rede pluvial construída na parte baixa tem bitola inferior à das partes altas. Com isso, as águas tomam as ruas trazendo, trazendo transtorno e prejuízo a toda a população
