# Impactos pluviiais: o caso de Piranga-MG

**RESUMO:** As chuvas ocorridas durante o mês de dezembro de 2008 causaram grandes estragos em Minas Gerais, sobretudo na Zona da Mata Mineira, como na cidade de Piranga, que é atravessada pelo rio de mesmo nome. O rio registrou um aumento acima de 8,0 metros entre os dias 17 e 18 de dezembro de 2008. Assim sendo, este trabalho tem o propósito de investigar os danos causados e prováveis causas da maior

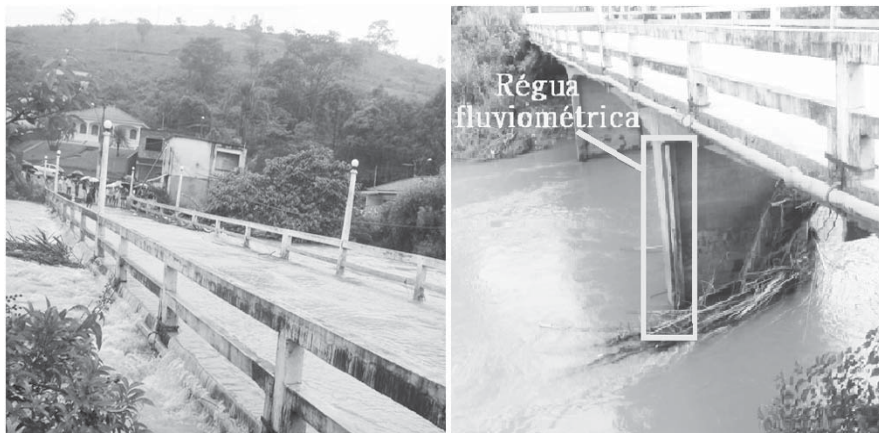
**Figura 5. Ponte principal da cidade (Avenida São José)**

Em 17/12/2008 as águas do rio Piranga passaram por cima da ponte (acima dos 800 cm) e em 11/04/2009 foi possível observar a marca onde se localizava a régua fluiométrica levada pela força das águas do rio. Foto: Rosilene Aparecida do Nascimento (11/4/2009)

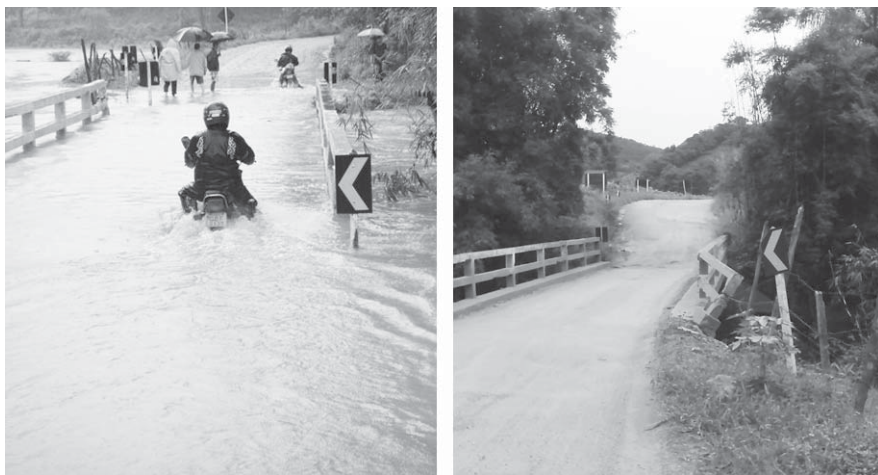
**Figura 6. Rodovia BR-482, que interliga os municípios de Piranga e Porto Firme**

Situação nos dias 17/12/2008 e 11/04/2009. Foto: Rosilene Aparecida do Nascimento (11/4/2009)

Além disso, o rio, transbordando, destruiu quase todas as pontes da zona rural. Foi preciso interditar a rua Nova (entrada da cidade) e vários trechos de estradas que dão acesso às cidades circunvizinhas como a BR-482 que interliga Piranga a Porto Firme (Figura 6).
